# Asbestinventarisatetest

Ninovestraat 127, 9600 Ronse

Attestnummer : 20251129-000066.000

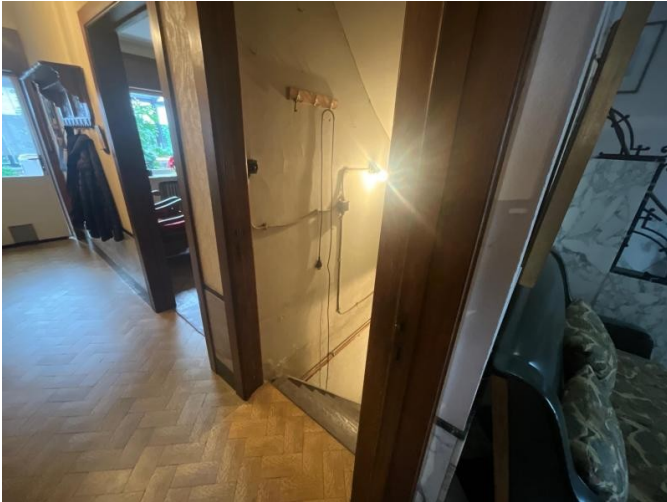
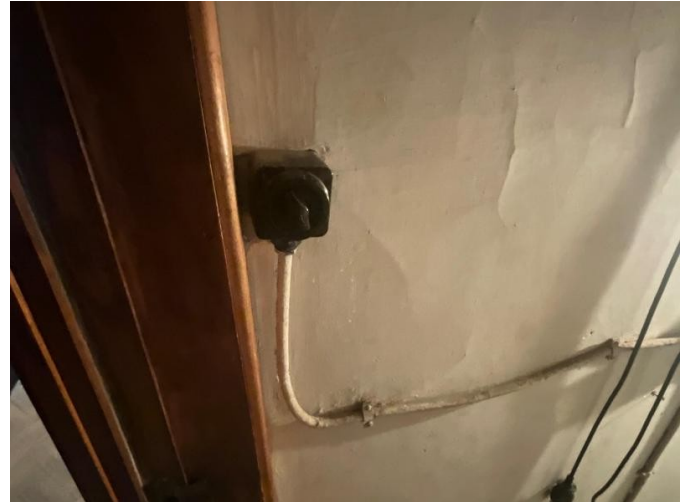
# Fiche 1: Bakeliet toep.(schakelaars-stopcontact.-verdeel dozen-radiator knoppen)

Asbestmateriaal

Het asbestmateriaal valt onder de mijlpaal van 2040.

| Eindbeoordeling materiaalrisico | Laag materiaalrisico en/of verlaagde kans op vezelvrijgave |

| Asbestsoort (vezeltype) | Crocidoliet aanwezig |
| Toestand van het materiaal | Onbeschadigd, niet verweerd |

| Opmerking | <p>Het is moeilijk te bepalen of de bakeliettoepassingen in de woning ook effectief asbesthoudend zijn (het kan ook gaan om de asbestvrije variant).</p> <p>Bakeliet schakelaars/stopcontacten/socket en verdeeldozen: verspreid over de volledige woning (op plan werden enkele toepassingen aangeduid).</p> <p>Bakeliet schakelaars/stopcontacten/socket: verspreid over de volledige woning (op plan werden enkele toepassingen aangeduid)</p> <p>Er werd geen monster genomen oww beschadiging aan een elektrisch gerelateerde toepassing, extra controle bij verwijdering van het verdacht materiaal.</p> |

- Zorg voor een veilig beheer. Vermijd het beschadigen van het asbestmateriaal. Controleer de toestand jaarlijks op wijzigingen.
- Voer bijkomende staalname(s) uit.

- Eenvoudige handelingen: mag via doe-het-zelf of door werknemer(s) met opleidingsattest eenvoudige handelingen  
Schakelaars, stopcontacten en andere gelijkaardige toepassingen kunnen eenvoudig losgeschroefd worden --> EH doe-het-zelf. Afgesloten of verzegelde kast --> EH opgeleid techniek personeel 8u basisopleiding asbest. Voor elektrische infrastructuur en uitrusting dient u vooraleer men deze toepassing gaat bevochtigen de elektriciteit af te sluiten (zoniet elektrocutie-/brandgevaar). standaard dragen van de nodige wegwerp beschermingsmiddelen FFP 3 masker , handschoenen en tyvec CAT III type 5-6 , afspoelbaar schoeisel Losschroeven en dubbel verpakken in plastic , sluit luchtdicht af en breng dit als hechtgebonden afval naar een plaatselijk containerpark. Voor hechtgebonden toepassingen: Bij verwijdering door doe-het-zelf moet men dit afval dubbel en luchtdicht verpakt aandienen bij het gemeentelijk recyclagepark. Men raadpleegt best op voorhand de voorwaarden van het recyclagepark.

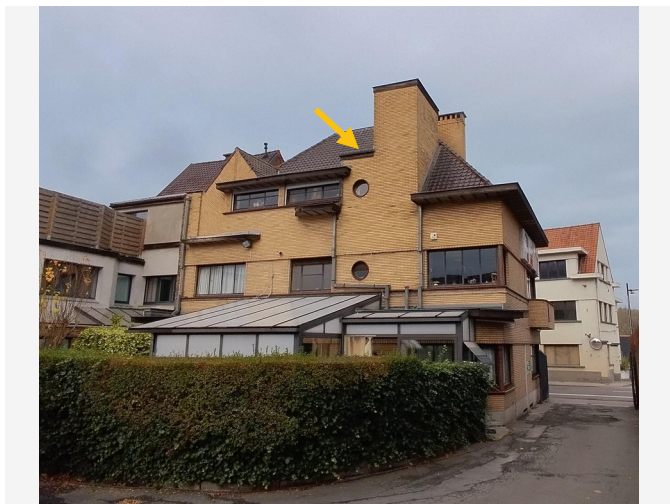
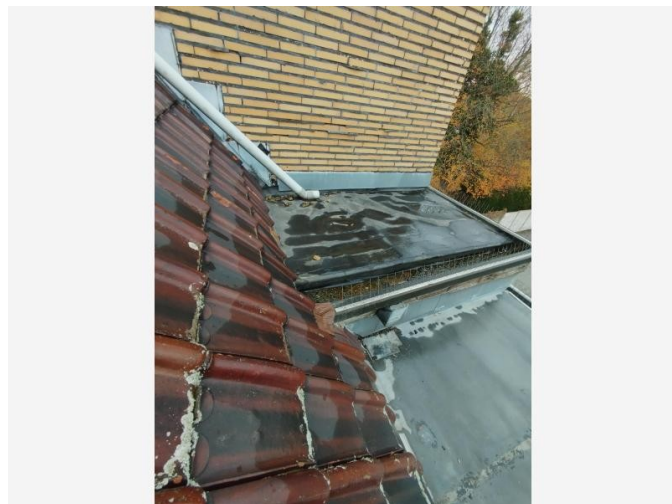
Het asbestmateriaal valt onder de mijlpaal van 2040.

| Opmerking | De vermelde oppervlaktes, diktes en volumes betreffen een beredeneerde schatting. Er worden geen rechten verleend aan deze oppervlaktes/diktes/volumes. |

- Zorg voor een veilig beheer. Vermijd het beschadigen van het asbestmateriaal. Controleer de toestand jaarlijks op wijzigingen.
- Voer bijkomende staalname(s) uit.

- Eenvoudige handelingen: mag via doe-het-zelf of door werknemer(s) met opleidingsattest eenvoudige handelingen  
Gezien het risico op vrijstelling van asbestvezels bij de verwijderingswerken, adviseren wij de werken te laten uitvoeren door een aannemer/medewerker die hiertoe de nodig opleiding heeft gevolgd, en niet via doe-het-zelf. Volgens de richtlijnen in de Codex Welzijn op het Werk, boek VI titel 3 asbest, mag hechtgebonden asbest die beschadigd is of waarbij er vrije vezels zichtbaar zijn en die verwerkt is in een buitentoepassing via de methode van eenvoudige handelingen verwijderd worden, indien er geen derden aanwezig zijn en voor zover de verwijdering geen aanleiding geeft tot een wijziging van de toestand. Standaard dragen van de nodige wegwerp beschermingsmiddelen FFP 3 masker, handschoenen en tyvec CAT III type 5-6, afwasbaar schoeisel Voor hechtgebonden toepassingen: Bij verwijdering door doe-het-zelf moet men dit afval dubbel en luchtdicht verpakt aandienen bij het gemeentelijk recyclagepark. Men raadpleegt best op voorhand de voorwaarden van het recyclagepark.

- Eenvoudige handelingen: enkel door erkend asbestverwijderaar EH erkend saneerder, verwijdering dient te gebeuren volgens de geldende voorschriften en veiligheidsnormen. Zie ook link Zie <https://ovam.vlaanderen.be/wie-mag-wat-verwijderen>  
<https://ovam.vlaanderen.be/voorzorgsmaatregelen-bij-asbestverwijdering>  
<https://ovam.vlaanderen.be/asbestafval-afvoeren> Zie ook wetgevend kader (website van de OVAM en CODEX boek VI titel 3). <http://werk.belgie.be/sites/default/files/content/documents/Welzijn%20op%20het%20werk/Regelgeving/Codex%20boek%20VI%20titel%203%20Asbest.pdf> methodiek verwijderingsmethodes worden achteraan in het attest verder toegelicht.

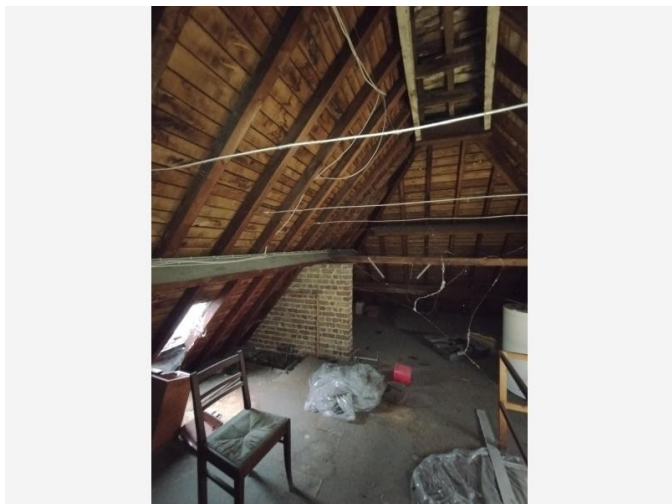
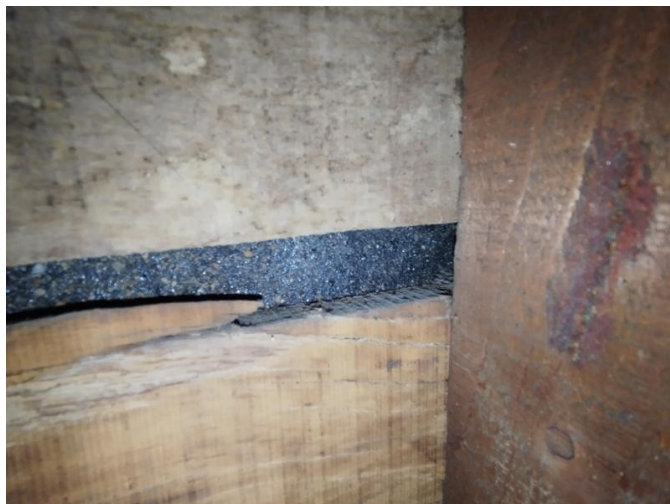
| Opmerking | <p>De roofing over het houten structuur is enkel op enkele plaatsen zichtbaar. Het bemonsteren ervan zou lekschade kunnen veroorzaken. Geen staalname.</p> <p>De vermelde oppervlaktes en volumes betreffen een beredeneerde schatting. Er worden geen rechten verleend aan deze oppervlaktes/volumes.</p> |

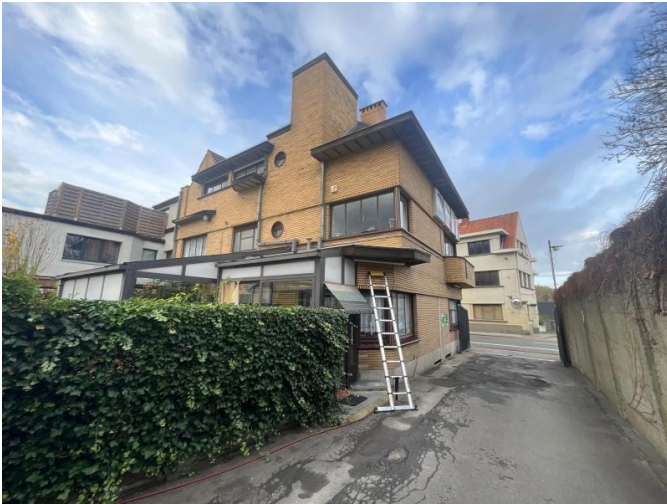
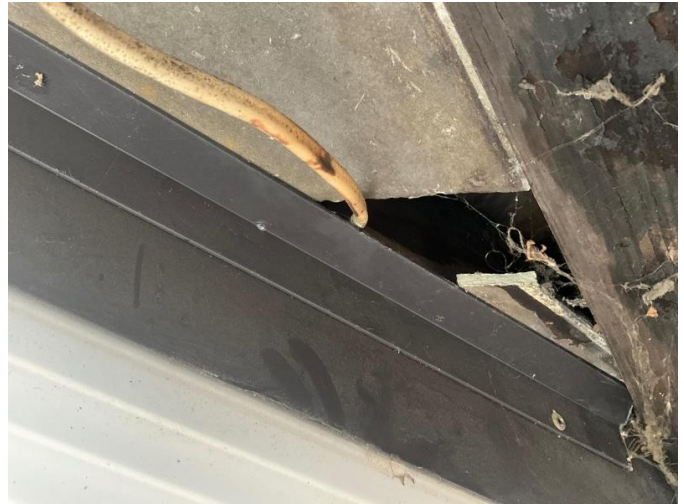
| Opmerking | <p>De platen zijn op verschillende niveau's van de woning aanwezig onder dakgoten.</p> <p>De vermelde oppervlaktes en volumes betreffen een beredeneerde schatting. Er worden geen rechten verleend aan deze oppervlaktes/volumes.</p> |

Voorzichtig verwijderen, extra fixeren, niet breken, niet gooien, onmiddellijk verpakken of voorzichtig in container met asbest bag plaatsen. Voldoende benevelen/bevochtigen tijdens de duur van de werken.

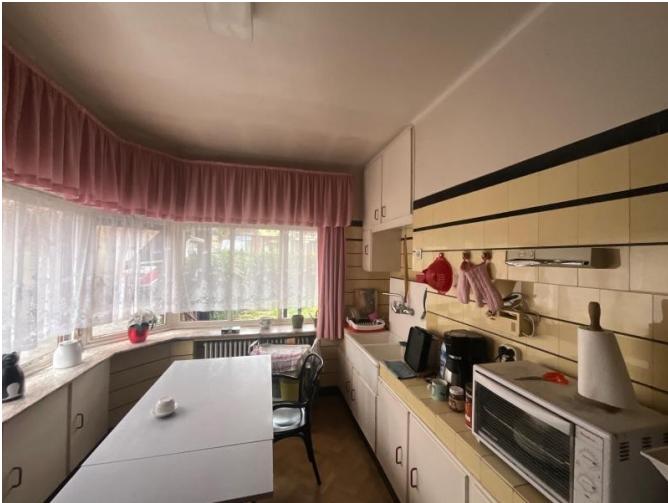
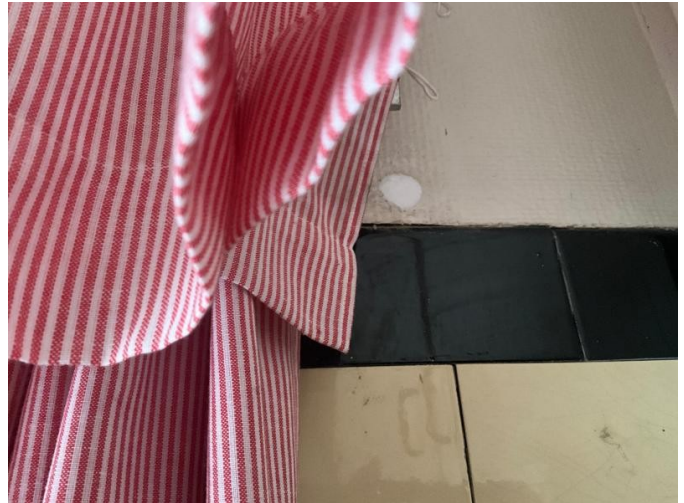
Geen asbest

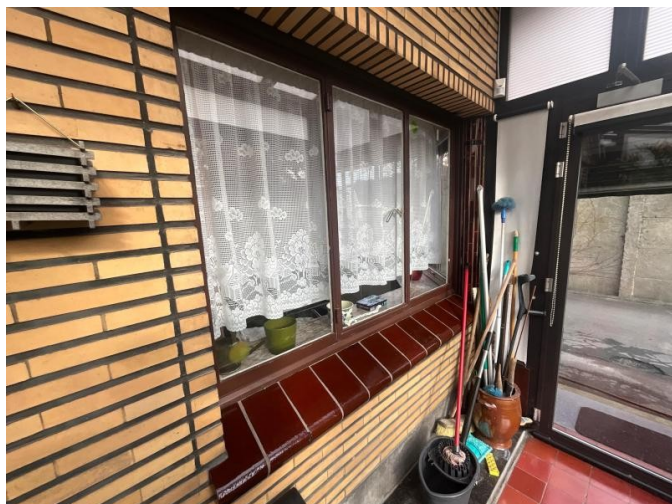
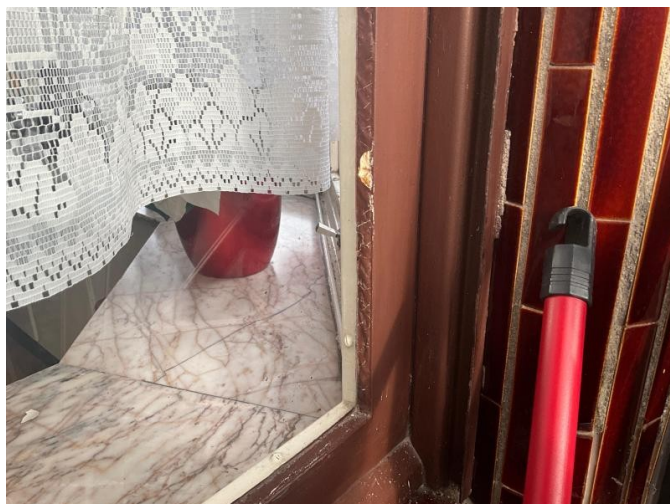
## Fiche 13: Kit kozijn-raam houten ramen

Geen asbest

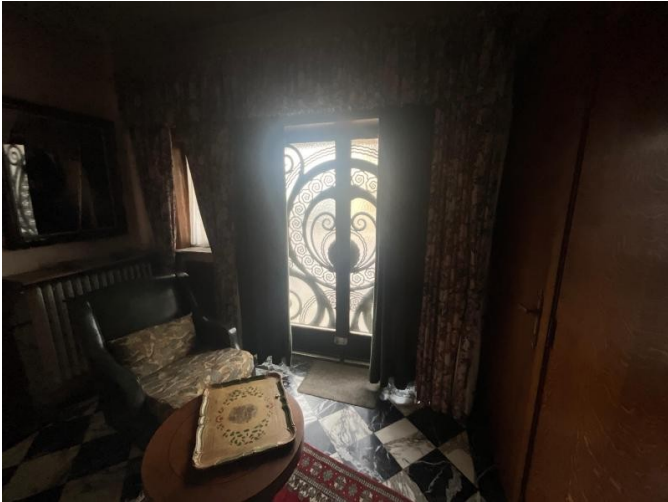
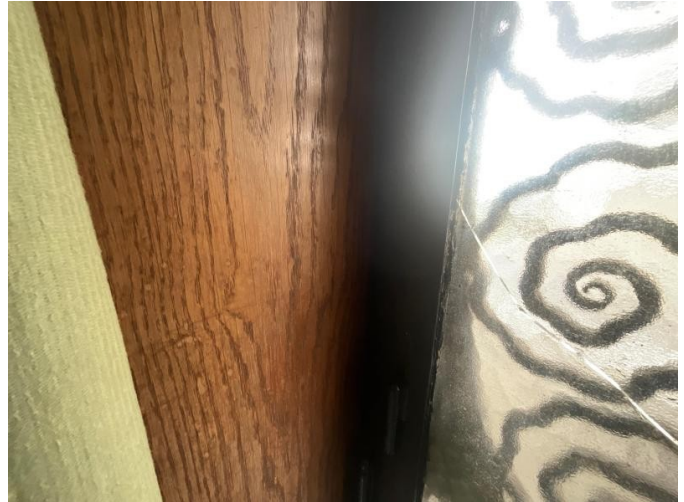
## Fiche 14: Kit kozijn-raam aluminium ramen en inkomdeur

Geen asbest

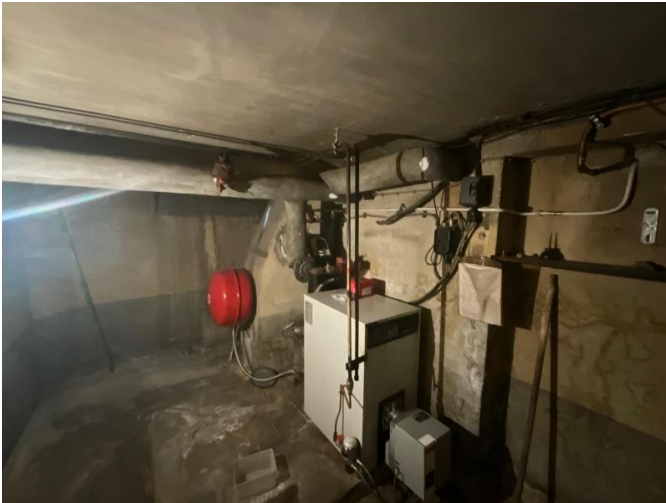
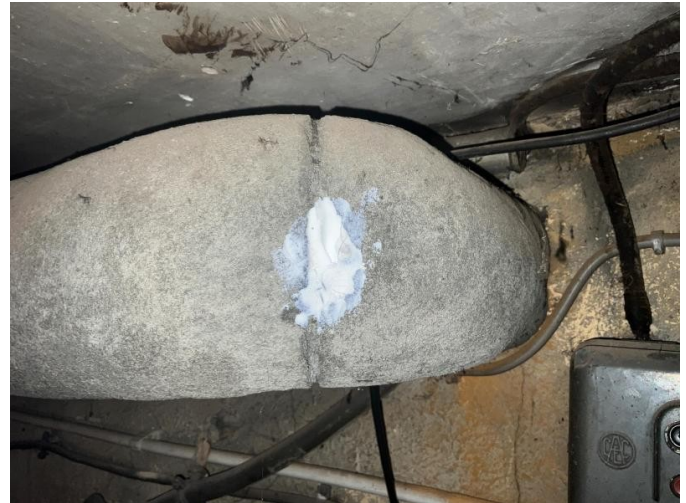
## Fiche 15: Leidingisolatie: cement

Geen asbest

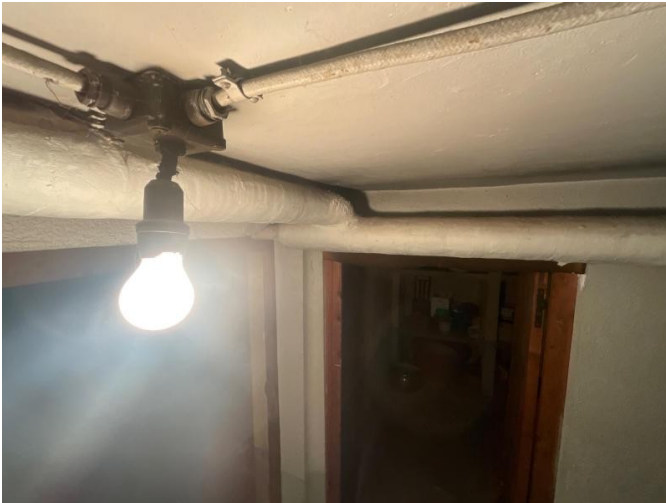
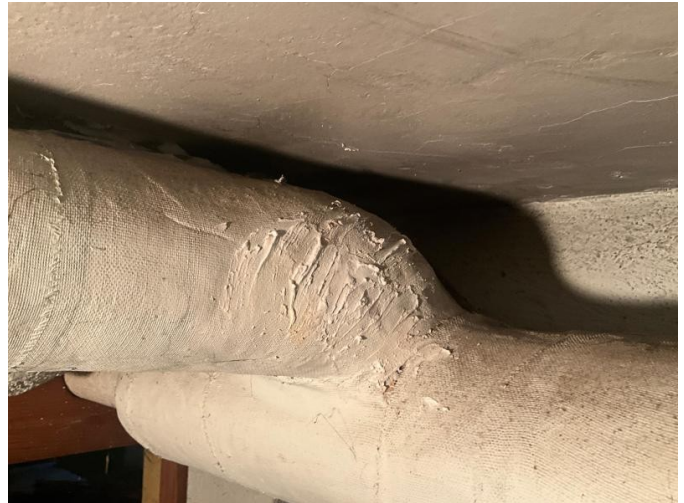
## Fiche 16: Leidingisolatie: gips

Geen asbest

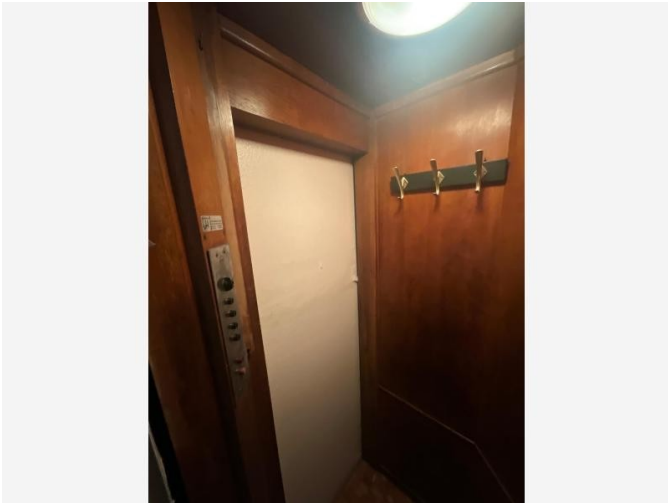
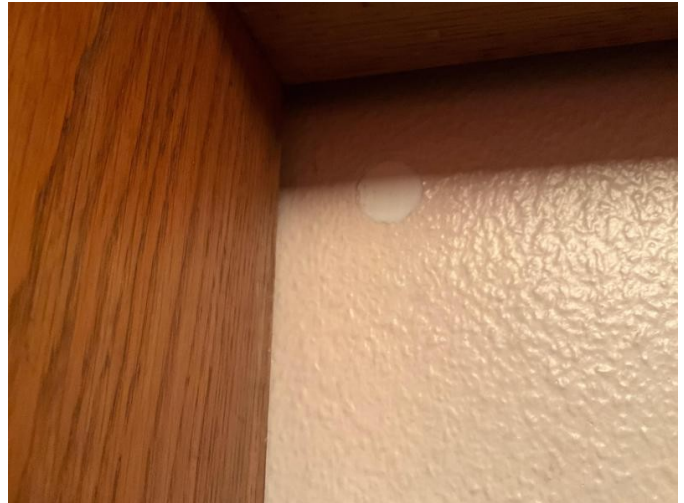
## Fiche 18: Lift-pleisterwerk wand

Geen asbest

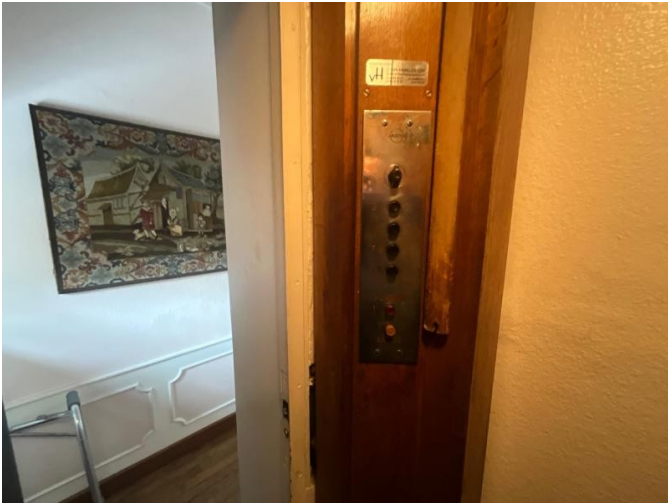
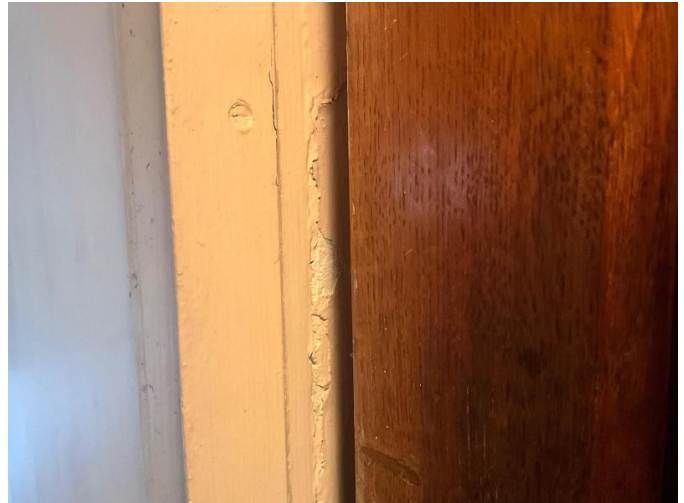
## Fiche 19: Lift-verf wand

Geen asbest

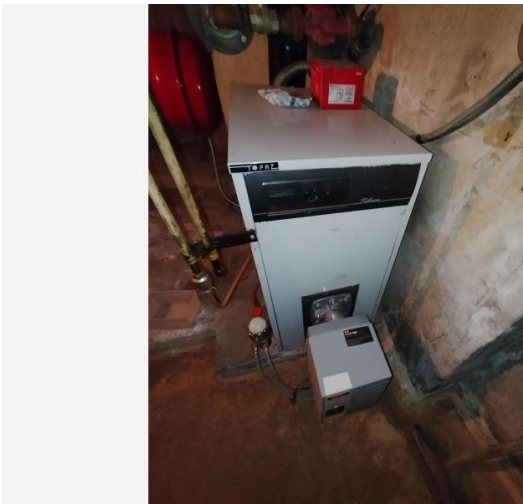
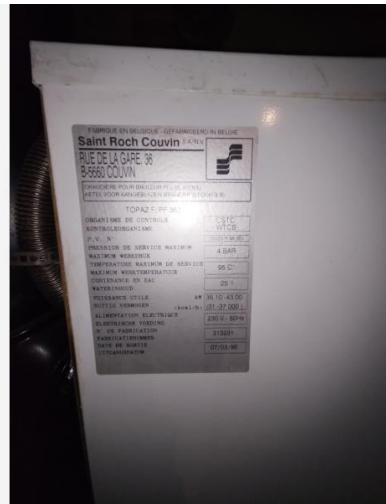
## Fiche 22: Cv-ketel

| Beschrijving | Notitie | Terug te vinden op plannen |
|---|---|---|
| Fiche 22: Cv-ketel | Er zijn geen zichtbare verdachte materialen aan de stookketel | Plan 1.7: Schets V-1 |
