# Asbestinventarisatetest

Klytemolenstraat 86, 8940 Wervik

Attestnummer : 20240714-000127.000

**Niet-asbestveilig**

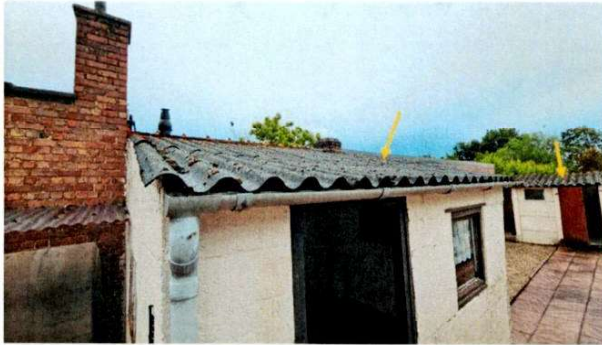
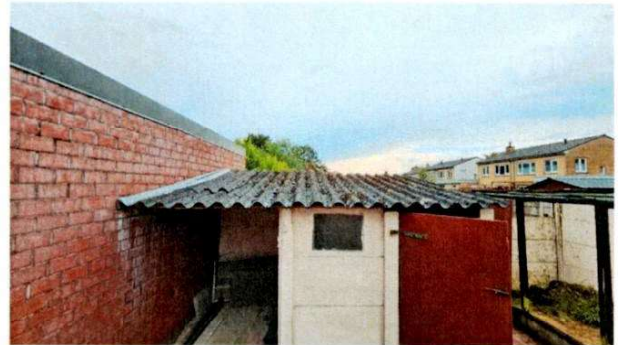
Het asbestmateriaal valt onder de mijlpaal van 2034.

| Eindbeoordeling materiaalsrisico | Verhoogd materiaalsrisico en/of verhoogde kans op vezelvrijgave |
| Opmerking | Aan de golfplaten zijn niet echt beschadigingen aanwezig, wel veel vasthechting van mos. |

| Toestand van het materiaal | Matig beschadigd, matig verweerd |

| Opmerking | De asbesthoudende golfplaten bevinden zich op het dak van kot 2 en kot 3. |

- Verwijder dit asbestmateriaal zo snel mogelijk. Volg de toestand goed op.

- Eenvoudige handelingen: mag via doe-het-zelf of door werknemer(s) met opleidingsattest eenvoudige handelingen  
Ga voorzichtig te werk, het breken van de platen vermijden, voldoende bevochtigen onder lage druk alvorens te beginnen.

Contacteer hiervoor een gecertificeerde aannemer zodat alle veiligheidsmaatregelen worden genomen en de nodige PBM's worden gebruikt.

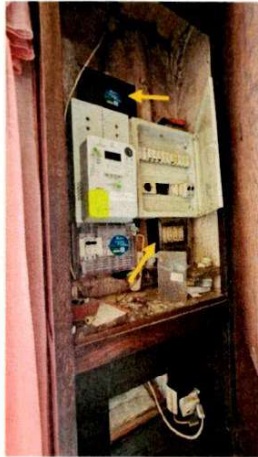
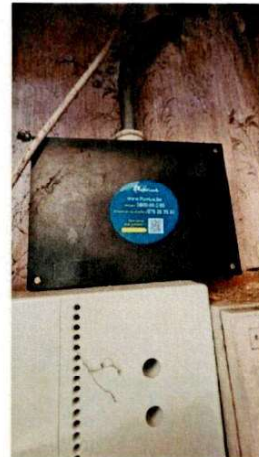
## Fiche 2: zekeringskast en kabeldoos

| Eindbeoordeling materiaalarisico | Zeer laag materiaalarisico en/of zeer lage kans op vezelvrijgave |

| Toestand van het materiaal | Onbeschadigd, niet verweerd |

| Opmerking | De zekeringskast en kabeldoos zijn asbestverdacht maar werden niet bemonsterd, ze zijn niet beschadigd dus ook geen beschadigingen aangebracht. |

- Zorg voor een veilig beheer. Vermijd het beschadigen van het asbestmateriaal. Controleer de toestand jaarlijks op wijzigingen.

- Eenvoudige handelingen: mag via doe-het-zelf of door werknemer(s) met opleidingsattest eenvoudige handelingen deze kan vervangen worden zonder te breken of te beschadigen

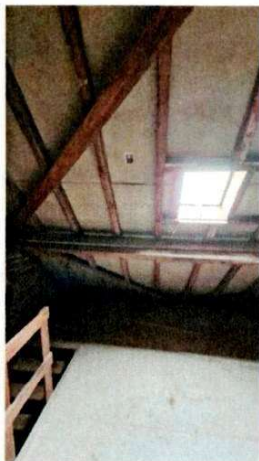
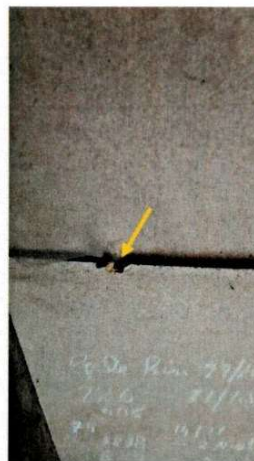
## Fiche 3: Onderdak

| Eindbeoordeling materiaalrisico | Zeer laag materiaalrisico en/of zeer lage kans op vezelvrijgave |

| Toestand van het materiaal | Onbeschadigd, niet verweerd |

| # | Type | Referentie | Resultaat |
|---|---|---|---|
| 3.1 | Puntmonster | MM04 | Chrysotiel |

- Zorg voor een veilig beheer en verwijder dit asbestmateriaal wanneer het bij werken eenvoudig bereikbaar wordt. Controleer de toestand jaarlijks op wijzigingen.

- Eenvoudige handelingen: mag via doe-het-zelf of door werknemer(s) met opleidingsattest eenvoudige handelingen  
Wanneer het dak wordt vernieuwd kunnen de platen normaal in hun geheel weggenomen worden zonder te beschadigen of te breken. Contacteer hiervoor een gecertificeerde aannemer, zodat alle regels omtrent verwijdering en veiligheid zorgvuldig worden toegepast.

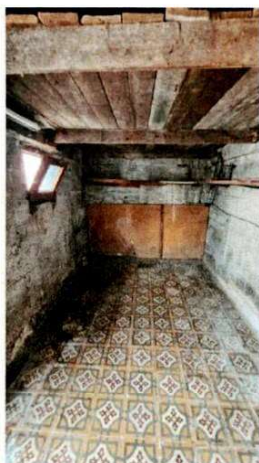
## Fiche 4: vloertegels in kot 1

De voertegels in kot 1 zijn niet verdachte geschilderde tegels.

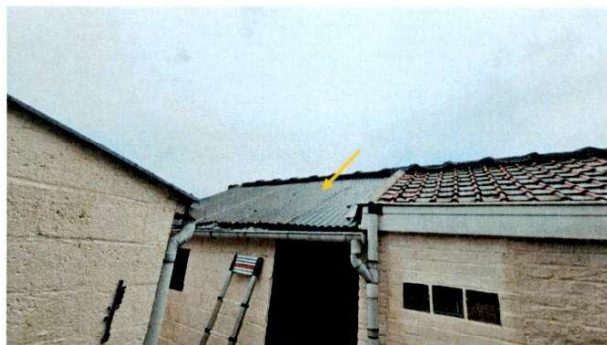
De golfplaten op kot 1, het tuinhuis en kot 4 zijn metalen golfplaten en niet asbestverdacht.

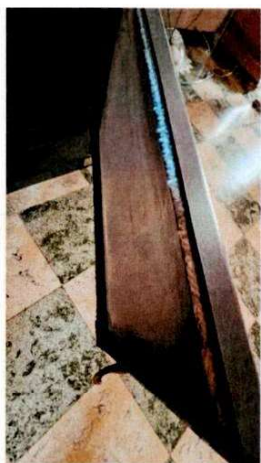
## Fiche 6: koord in kachel

De blinkende koord in de gaskachel is synthetisch en niet verdacht

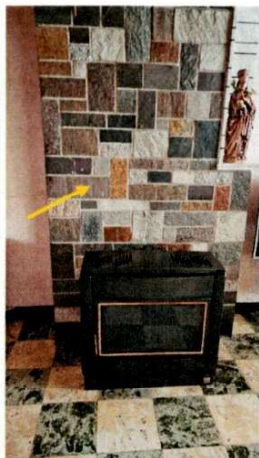
## Fiche 7: wandbedekking schouw

De wandbedekking aan de schouw is in natuursteen en niet verdacht.

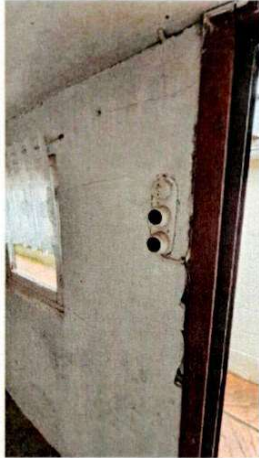
## Fiche 8: schakelaars en stopcontacten

De schakelaars en stopcontacten in kot 1 en kot 2 bestaan niet uit bakeliet maar is harde plastic.

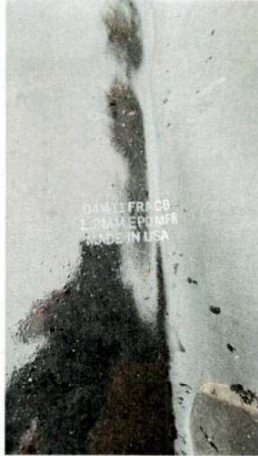
Op het plat dak ligt er een deel in EPDM dat niet asbest verdacht is.

De aanwezigheid van een onderliggende mogelijk asbesthoudende laag is niet uit te sluiten. indien het dak (volledig) vernieuwd wordt ook onderliggende lagen onderzoeken (bemonsteren) als deze aanwezig zijn.

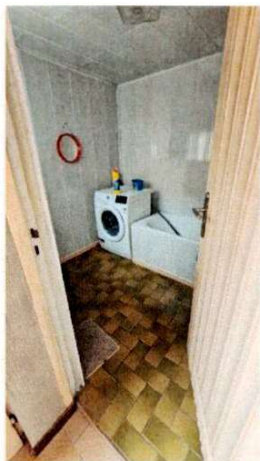
## Fiche 10: wanden garage, keuken en badkamer

De wanden in de garage en badkamer bestaan uit pvc en zijn niet verdacht, niet waarneembaar of er hierachter nog verdachte materialen aanwezig zijn.

De wanden in de keuken en het wc zijn betegeld met niet verdachte tegels, wees waakzaam bij renovatiewerken want de aanwezigheid van asbesthoudende lijm onder de tegels is niet uit te sluiten.

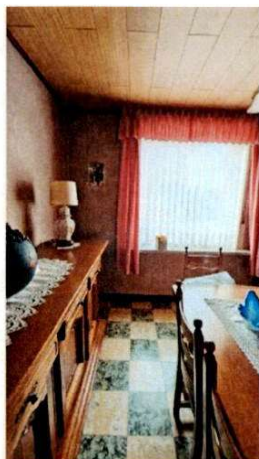
## Fiche 11: plafond

In de woning is overal een vals plafond aanwezig uit niet verdachte materialen, niet waarneembaar of daarachter nog verdachte materialen aanwezig zijn.

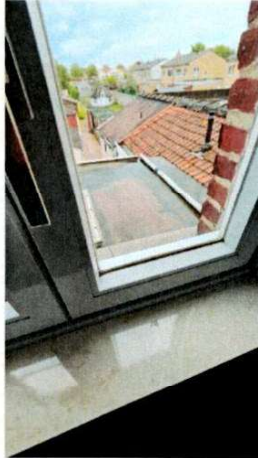
## Fiche 12: afkitting ramen

De ramen aan de voorkant van de woning en op het verdiep zijn allemaal pvc ramen waar de afkitting niet verdacht is.

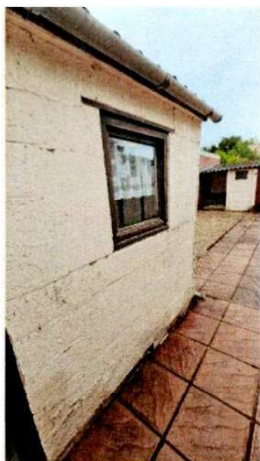
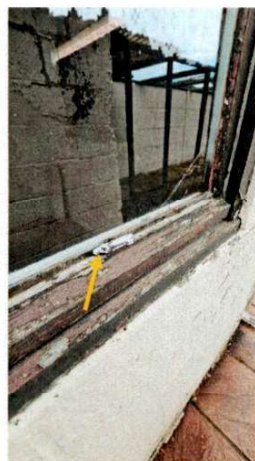
## Fiche 13: mastiek

Geen asbest

| # | Type | Referentie | Resultaat |
|---|---|---|---|
| 13.1 | Puntmonster | MM02 | Geen asbest |

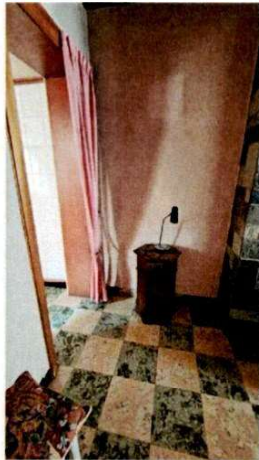
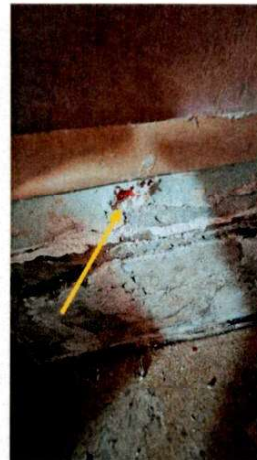
## Fiche 14: pleister muren

Geen asbest

| # | Type | Referentie | Resultaat |
|---|---|---|---|
| 14.1 | Mengmonster | MM01 | Geen asbest |

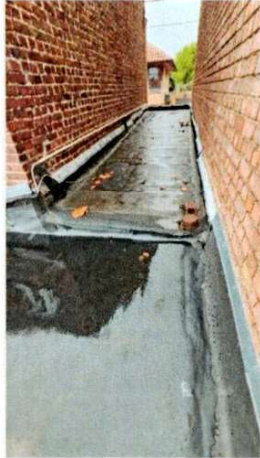
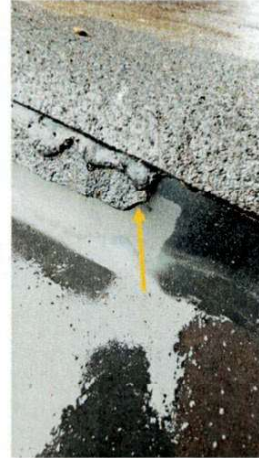
## Fiche 15: roofing

| Opmerking | <p>Opgegeven hoeveelheid is indicatief.</p> <p>Staal werd enkel genomen van de toplaag om waterschade te vermijden nadien, de aanwezigheid van een onderliggende mogelijk asbesthoudende laag is niet uit te sluiten. indien het dak (volledig) vernieuwd wordt ook onderliggende lagen onderzoeken (bemonsteren) als deze aanwezig zijn.</p> |
