Asbestinventarisatetest

Ellestraat 64, 8550 Zwevegem

Attestnummer : 20250403-000037.000

Uitgegeven op : 03.04.2025

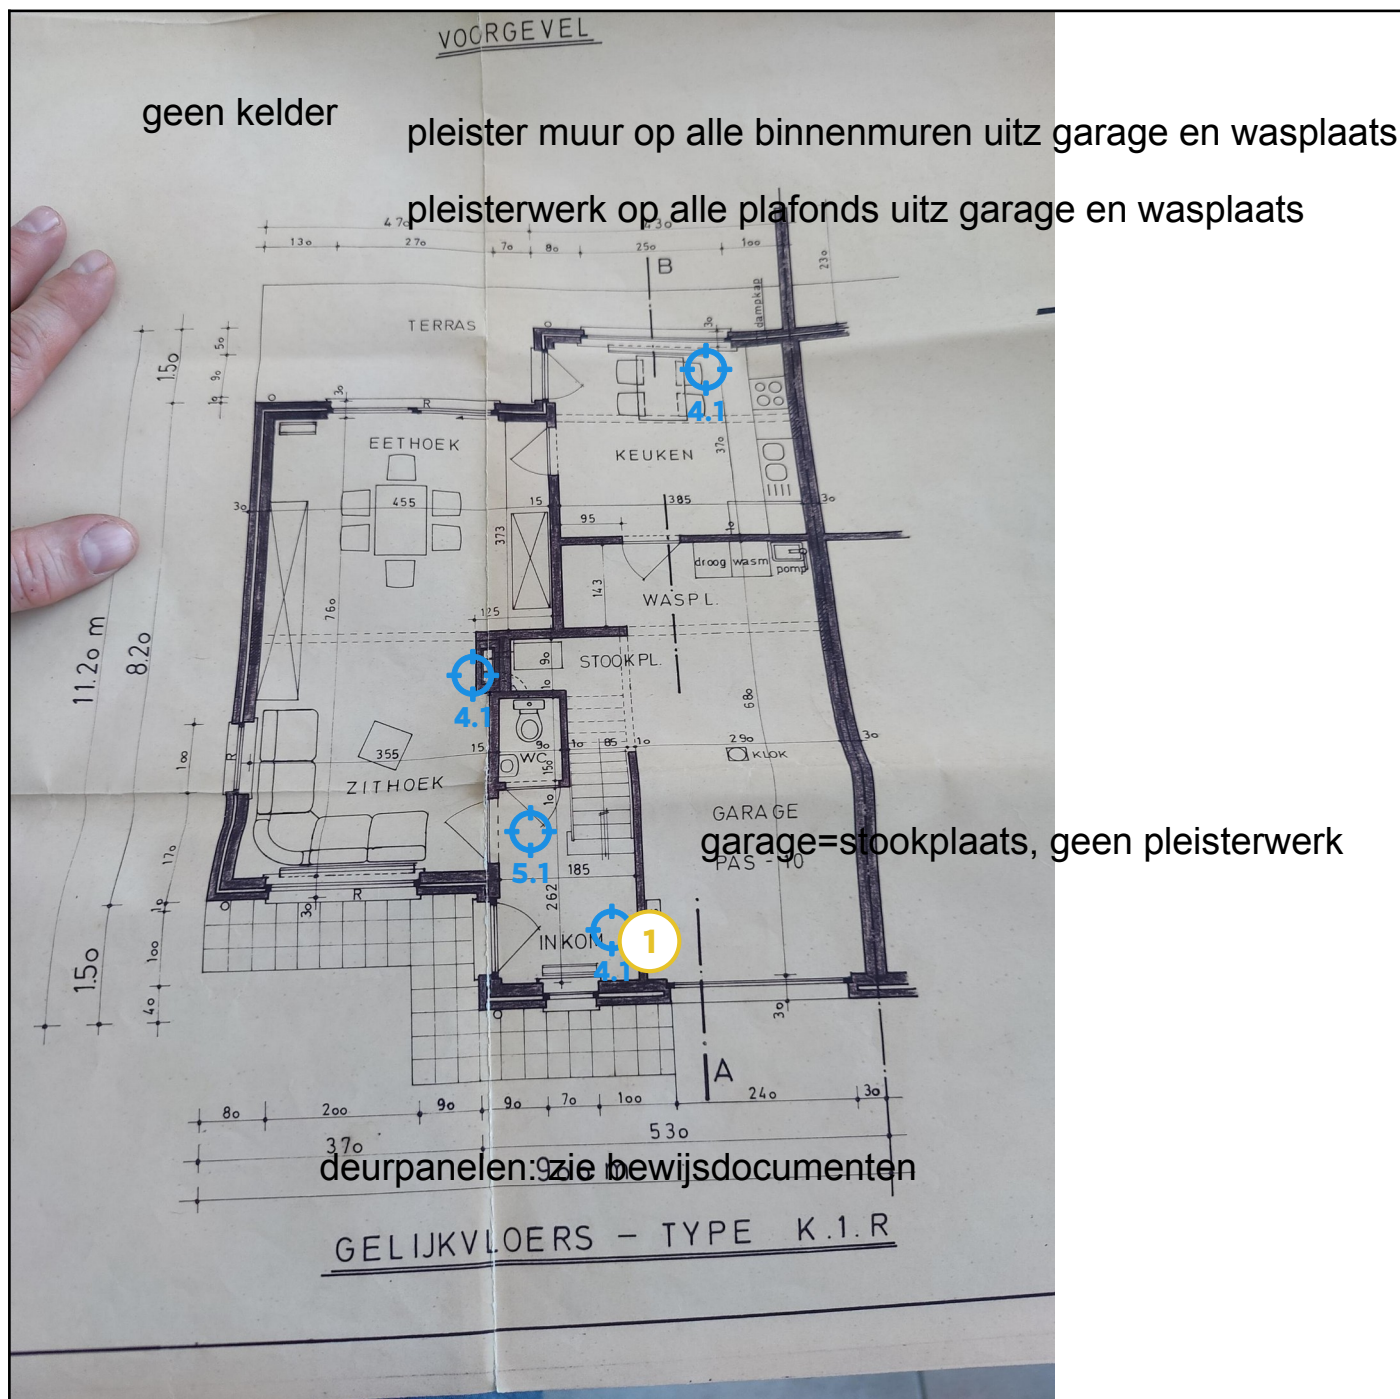
Plan 1.1: gv

Beschrijving	Type	Actie
1. bakeliet teller in garage	Asbestmateriaal	Zorgvuldig beheren
4. pleister muur	Geen asbest	-
4.1 Code: 1	Mengmonster	-

5. pleister plafond	Geen asbest	-
5.1 Code: 2	Mengmonster	-

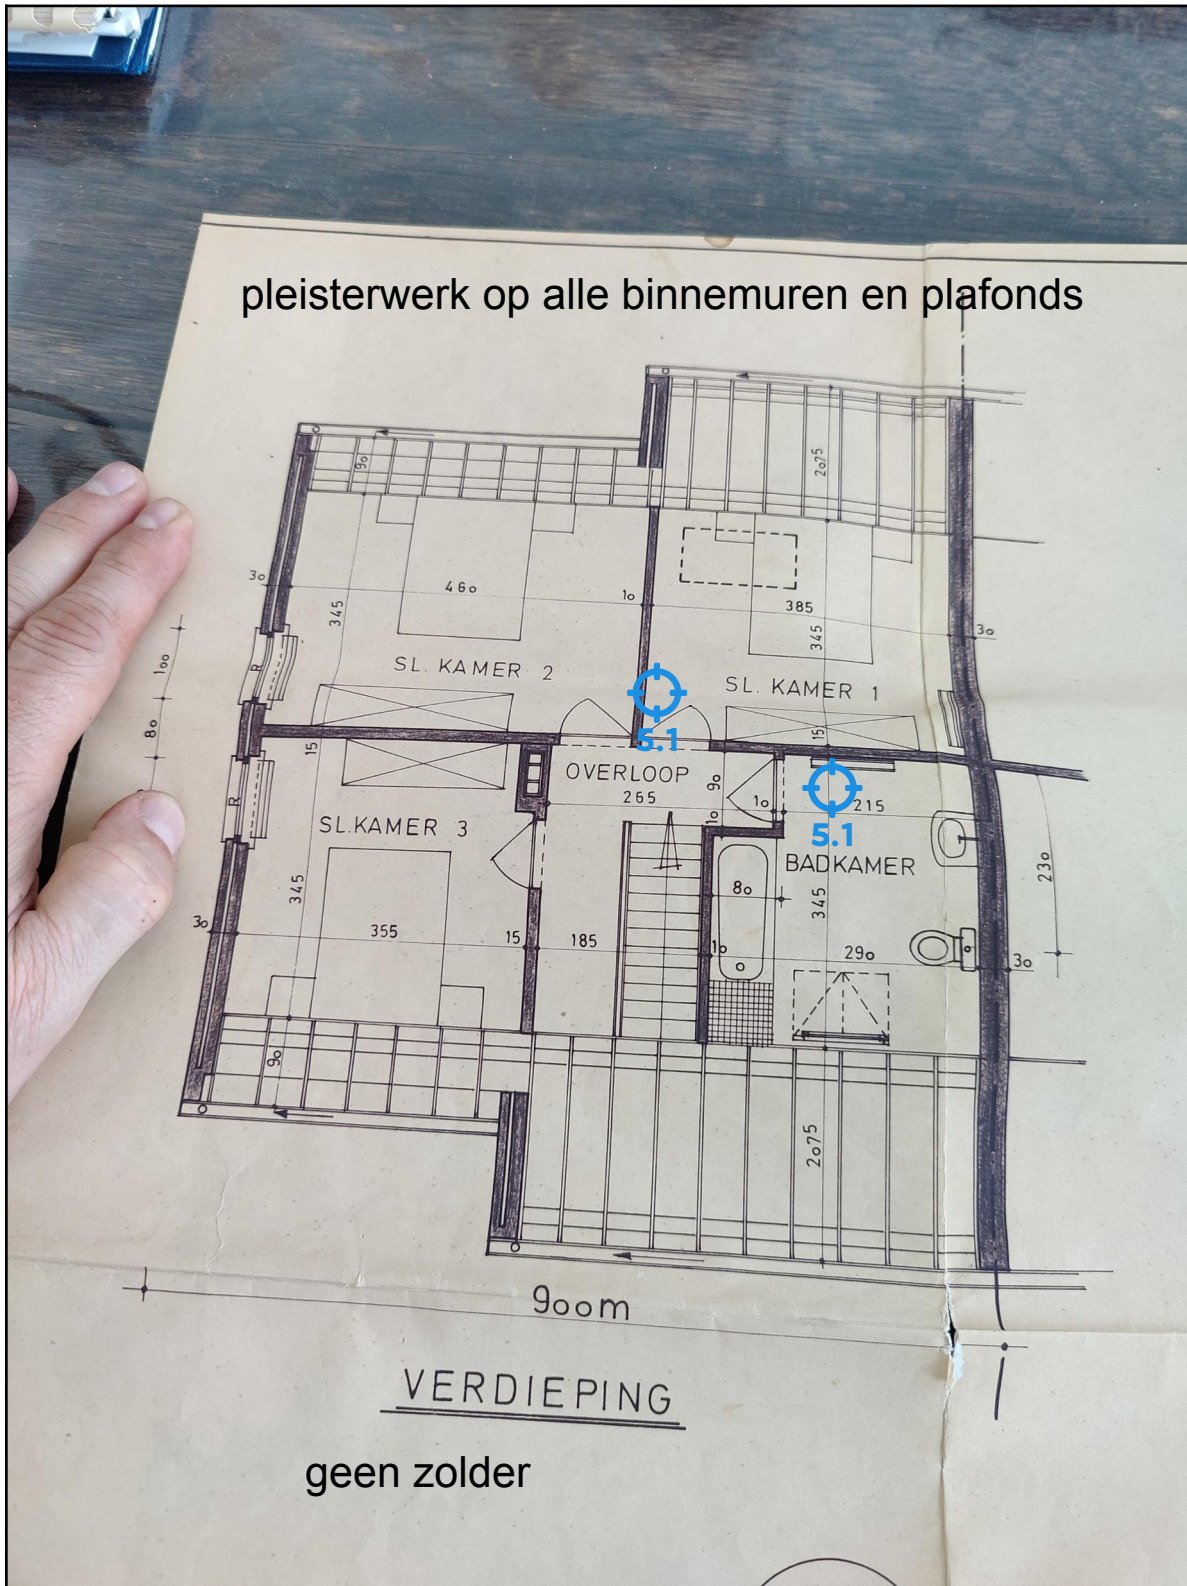
Plan 1.2: v1

5. pleister plafond	Geen asbest	-
5.1 Code: 2	Mengmonster	-

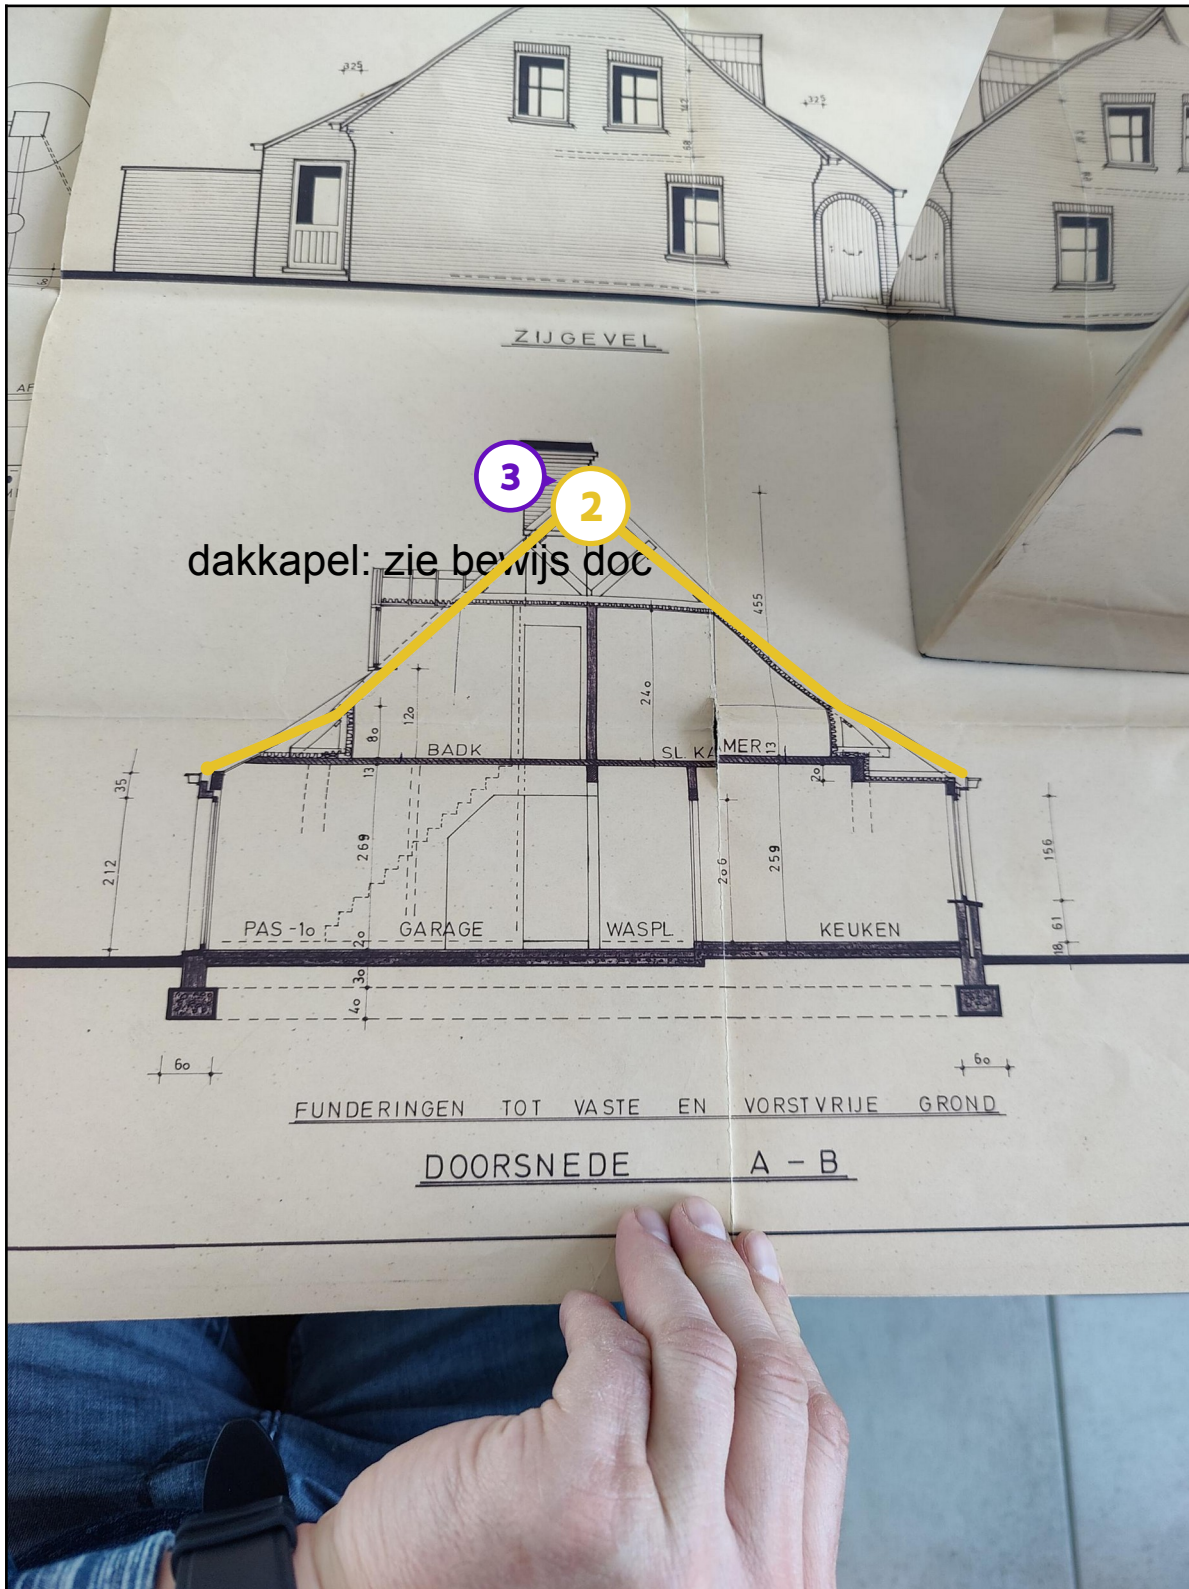
Plan 1.3: doorsnede

2. onderdak hoofdgebouw in menuiserie	Asbestmateriaal	Zorgvuldig beheren
3. binnenkant schouw	Beperking	-

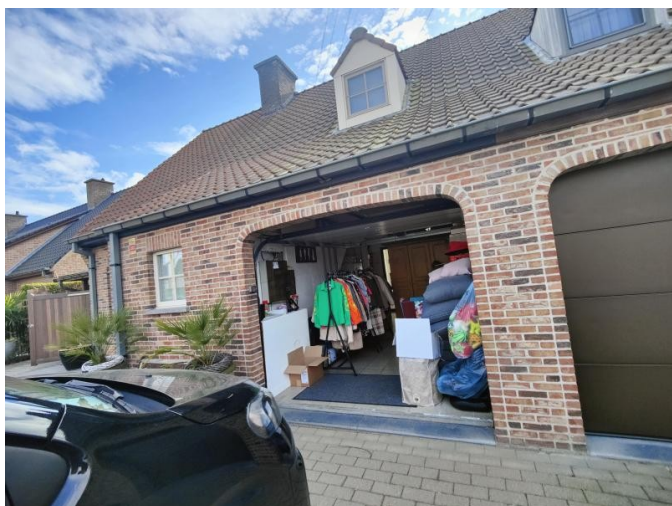
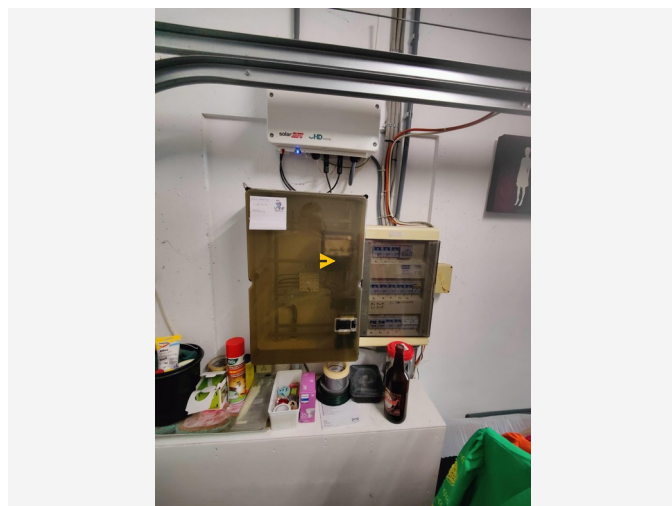
Het asbestmateriaal valt onder de mijlpaal van 2040.

Eindbeoordeling materiaalrisico	Zeer laag materiaalrisico en/of zeer lage kans op vezelvrijgave
---------------------------------	---

Gebondenheid	Categorie 1: hechtgebonden in oorsprong
Asbestsoort (vezeltype)	Crocidoliet aanwezig
Asbestconcentratie	Laag (< 50%)
Afschermingsgraad van het gehele materiaal	Stootvaste afscherming of omkasting
Toestand van het materiaal	Onbeschadigd, niet verweerd

Beschrijving	bakeliet teller in garage
Omgeving	Binnen
Primaire drager	Communicatie en elektrische infrastructuur en uitrusting
Asbestmateriaal	Plaat, paneel, tablet - Type Bakeliet
Bindmiddel van asbestmateriaal	Kunststof of -hars
Gebondenheid op basis van bindmiddel	Hecht
Hoeveelheid (oppervlakte - dikte - aantal)	• 0,05 m ² - 1,00 cm - 1 stuk
Totaal volume	< 0,001 m ³
Eenvoudig bereikbaar	Ja
Bevestigingswijze	• Verlijmd, ingegoten, versmeerd
Identificatiemethode	Vaststelling zonder monstername
Destructieve handeling voor identificatie	Nee
Opmerking	indicatief opp

- Zorg voor een veilig beheer. Vermijd het beschadigen van het asbestmateriaal. Controleer de toestand jaarlijks op wijzigingen.

- Eenvoudige handelingen: mag via doe-het-zelf of door werknemer(s) met opleidingsattest eenvoudige handelingen
De meterkast is waarschijnlijk eigendom van Fluvius. In dat geval mag u deze niet zelf verwijderen. Neem bij vragen contact op met Fluvius.

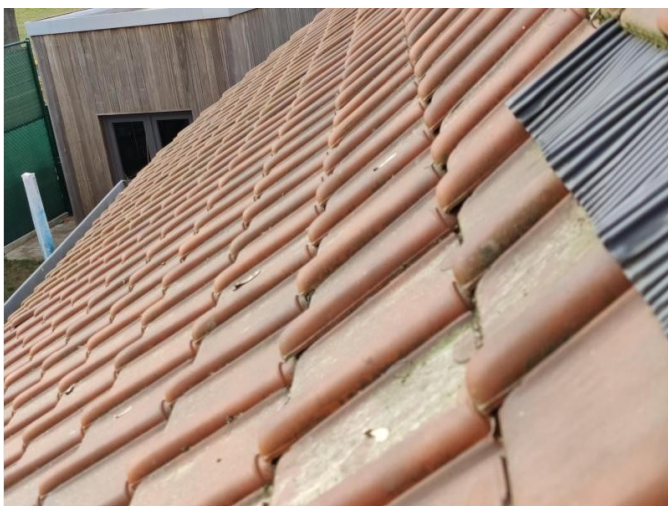
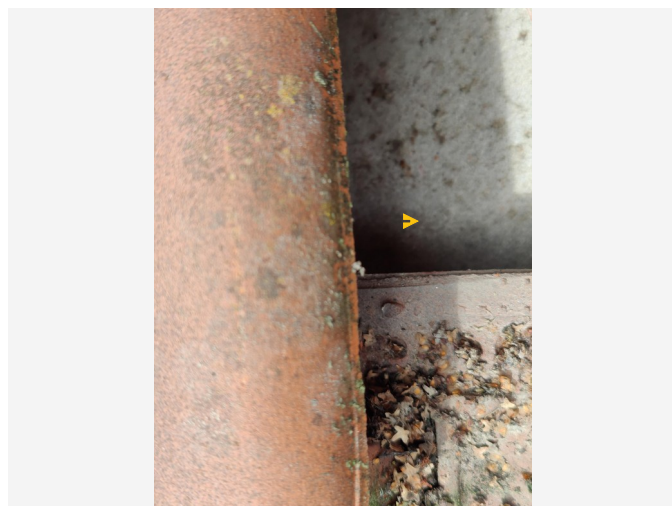
Het asbestmateriaal valt onder de mijlpaal van 2040.

Eindbeoordeling materiaalrisico	Zeer laag materiaalrisico en/of zeer lage kans op vezelvrijgave
---------------------------------	---

Gebondenheid	Categorie 1: hechtgebonden in oorsprong
Asbestsoort (vezeltype)	Crocidoliet aanwezig
Asbestconcentratie	Laag (< 50%)
Afschermingsgraad van het gehele materiaal	Stootvaste afscherming of omkasting
Toestand van het materiaal	Licht beschadigd, licht verweerd. Intact calciumsilicaatmateriaal of categorie III 'gebondenheid'

Beschrijving	onderdak hoofdgebouw in menuiserite
Omgeving	Binnen
Primaire drager	Schuin dak
Asbestmateriaal	Plaat, paneel, tablet - Type Menuiserite
Bindmiddel van asbestmateriaal	Cement
Gebondenheid op basis van bindmiddel	Hecht
Hoeveelheid (oppervlakte - dikte - aantal)	<ul style="list-style-type: none">• 90,00 m² - 0,20 cm - 1 stuk
Totaal volume	0,18 m ³
Eenvoudig bereikbaar	Nee <ul style="list-style-type: none">• Het asbestmateriaal is bedekt (uitgezonderd laag verf, coating, behang, kunststof, textiel) en het wegnemen van het bedekkende materiaal kan niet zonder het bedekkende materiaal te beschadigen.
Bevestigingswijze	<ul style="list-style-type: none">• Geklemd
Identificatiemethode	Vaststelling zonder monstername
Destructieve handeling voor identificatie	Nee
Opmerking	ind opp

- Zorg voor een veilig beheer en verwijder dit asbestmateriaal wanneer het bij werken eenvoudig bereikbaar wordt. Controleer de toestand jaarlijks op wijzigingen.

- Eenvoudige handelingen: mag via doe-het-zelf of door werknemer(s) met opleidingsattest eenvoudige handelingen
door aannemer met opleidingsattest eenvoudige handelingen

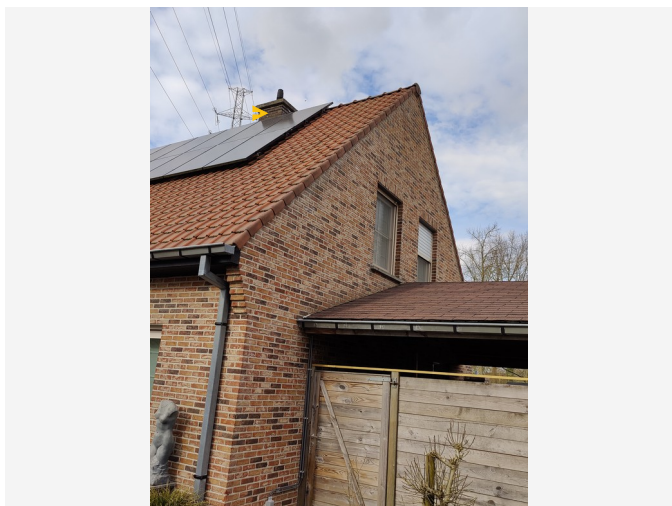
Situeringfoto

Tijdelijke beperking

Reden: Het te onderzoeken materiaal situeert zich hoger dan 3,50 m te rekenen vanaf een veilige ondergrond

Uitleg van de asbestdeskundige: hoger dan 3,5 meter

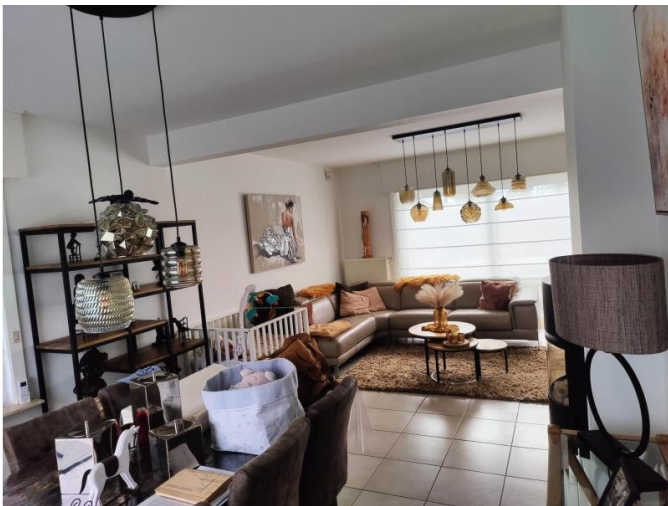
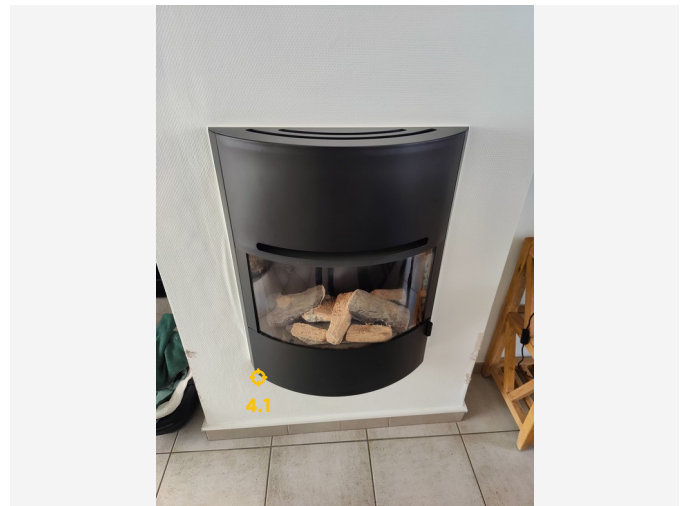
Fiche 4: pleister muur

Geen asbest

#	Type	Referentie	Resultaat
4.1	Mengmonster	1	Geen asbest

Beschrijving	pleister muur
Omgeving	Binnen
Primaire drager	Binnenwand
Bindmiddel van materiaal	Gips - kalk
Gebondenheid op basis van bindmiddel	Niet-hechtgebonden
Hoeveelheid (oppervlakte - dikte - aantal)	• 150,00 m ² - 1,00 cm - 1 stuk
Totaal volume	1,50 m ³
Identificatiemethode	Vaststelling met monstername
Destructieve handeling voor identificatie	Nee
Opmerking	indicatief oppervlak

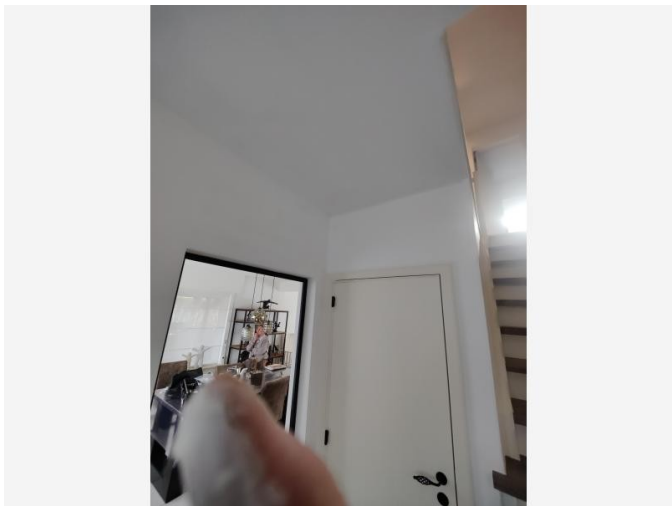
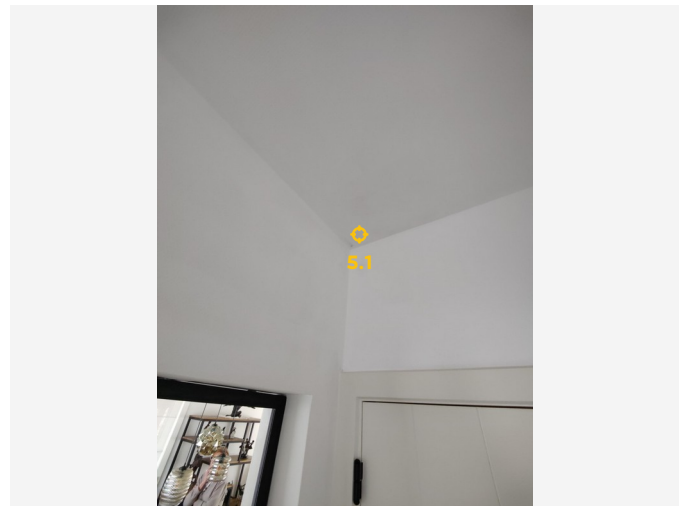
Fiche 5: pleister plafond

Geen asbest

#	Type	Referentie	Resultaat
5.1	Mengmonster	2	Geen asbest

Beschrijving	pleister plafond
Omgeving	Binnen
Primaire drager	Plafond
Bindmiddel van materiaal	Gips - kalk
Gebondenheid op basis van bindmiddel	Niet-hechtgebonden
Hoeveelheid (oppervlakte - dikte - aantal)	• 100,00 m ² - 1,00 cm - 1 stuk
Totaal volume	1,00 m ³
Identificatiemethode	Vaststelling met monsternamen
Destructieve handeling voor identificatie	Nee
Opmerking	ind opp
