# Asbestinventarisatetest

Brouwerijweg 16, 8906 Ieper

Attestnummer : 20250203-000338.000

Uitgegeven op : 03.02.2025

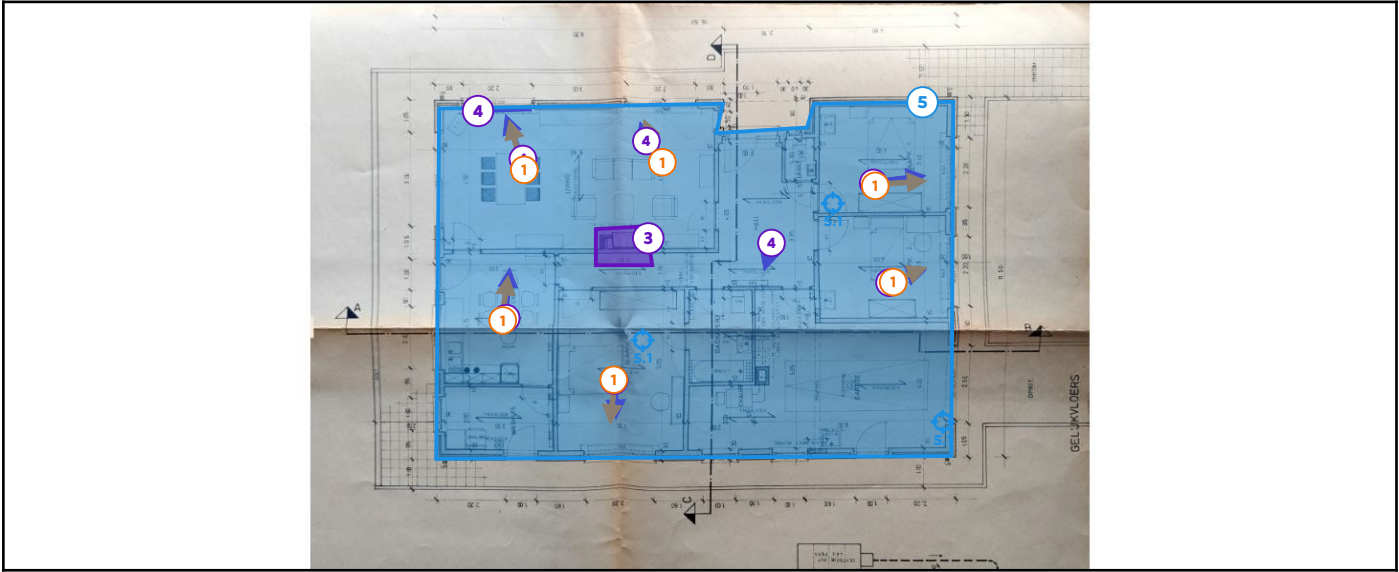
# Plan 1.1: Grondplan

| Beschrijving | Type | Actie |
|---|---|---|
| 1. Plaat onder vensterbank | Asbestmateriaal | <a href="#">Verwijderen</a> |
| 3. Rookgaskanaal | Advies | - |
| 4. Pakking radiator | Advies | - |
| 5. Pleisterwerk | Geen asbest | - |

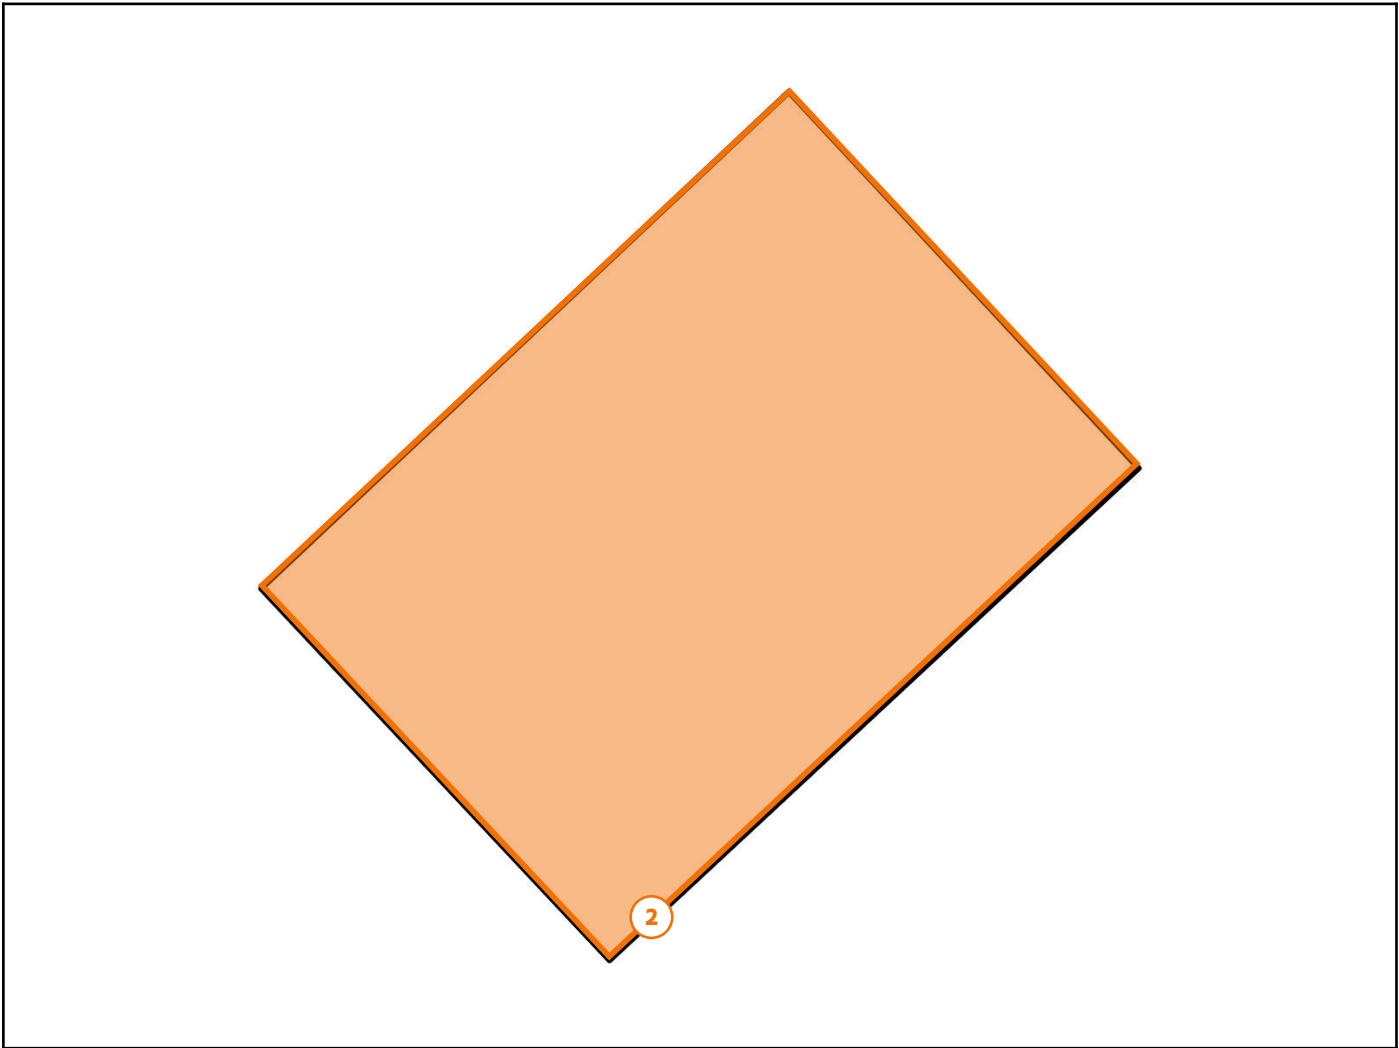
# Plan 1.2: Zolderverdieping

| Beschrijving | Type | Actie |
|---|---|---|
| 2. Onderdak | Asbestmateriaal | Verwijderen |

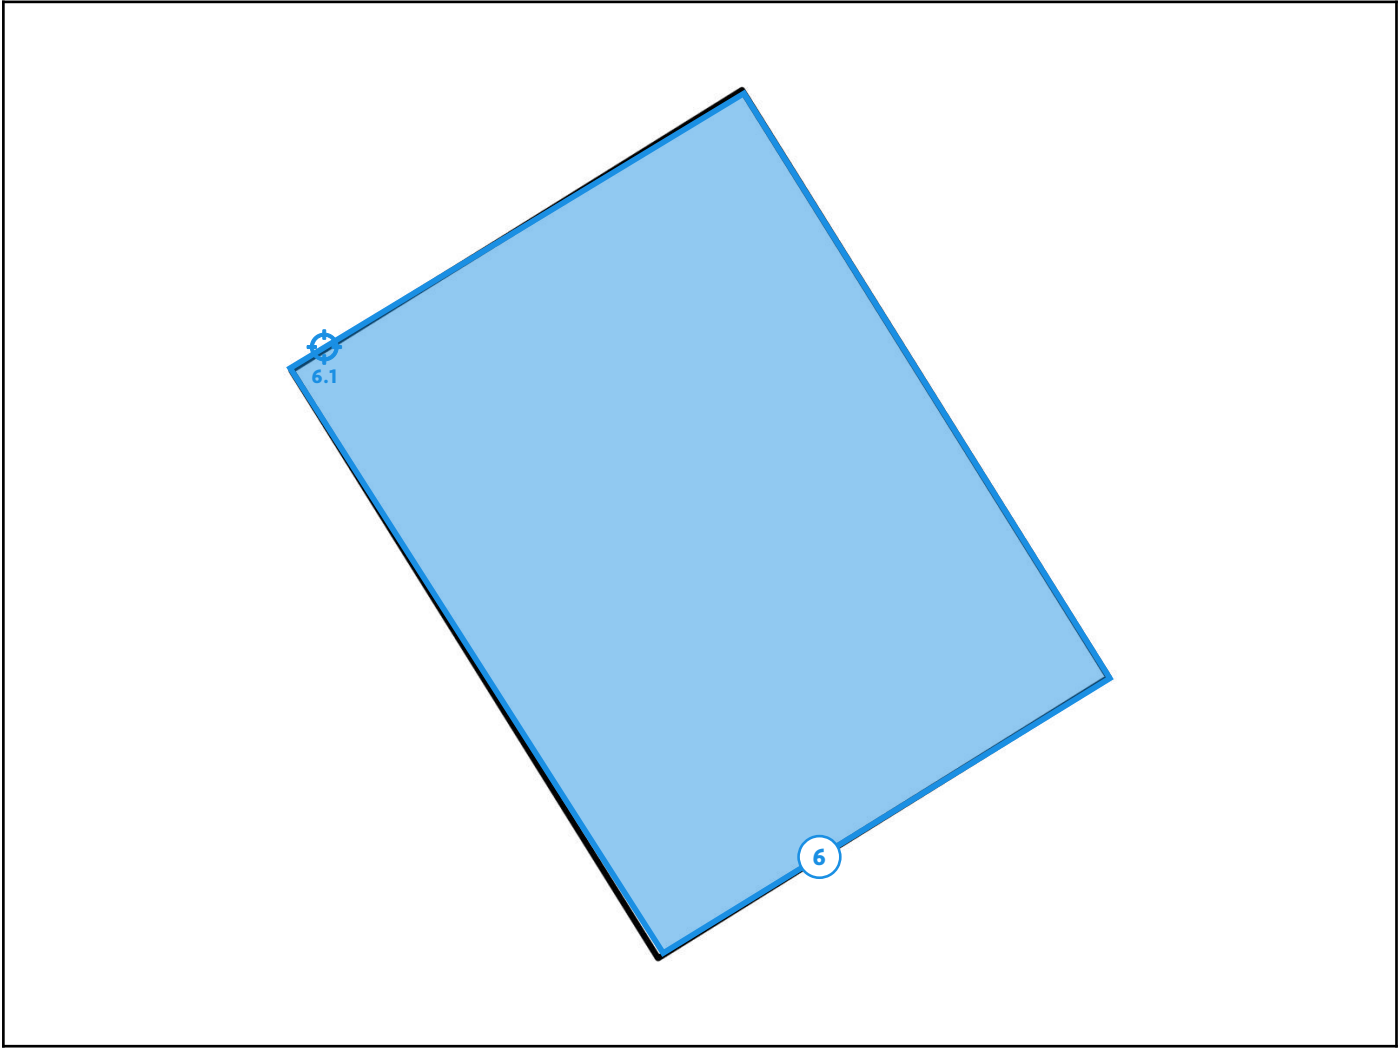
# Plan 2.1: Tuinhuis

| Beschrijving | Type | Actie |
|---|---|---|
| 6. Golfplaten | Geen asbest | - |

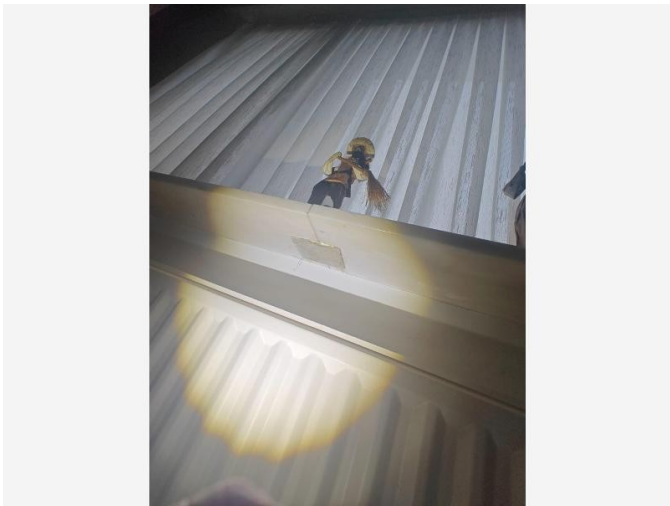
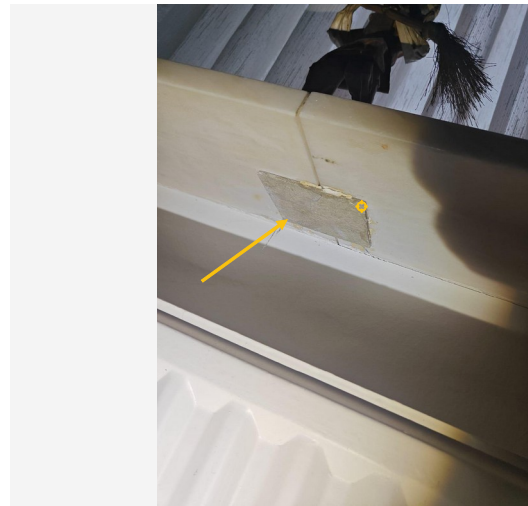
Het asbestmateriaal valt onder de mijlpaal van 2040.

| Eindbeoordeling materiaalarisico | Verhoogd materiaalarisico en/of verhoogde kans op vezelvrijgave |

| Gebondenheid | Categorie 1: hechtgebonden in oorsprong |
| Asbestsoort (vezeltype) | Alleen chrysotiel |
| Asbestconcentratie | Laag (< 50%) |
| Afschermingsgraad van het gehele materiaal | Geheel of deels (ook) vrij aan binnenluchtstromen |
| Toestand van het materiaal | Matig beschadigd, matig verweerd |

| # | Type | Referentie | Resultaat |
|---|---|---|---|
| 1.1 | Puntmonster | MN02 | Chrysotiel |

| Beschrijving | Plaat onder vensterbank |
| Asbestmateriaal | Verloren bekisting - Plaat |

- Zorg voor een veilig beheer en verwijder dit asbestmateriaal wanneer het bij werken eenvoudig bereikbaar wordt. Controleer de toestand jaarlijks op wijzigingen.

- Eenvoudige handelingen: mag via doe-het-zelf of door werknemer(s) met opleidingsattest eenvoudige handelingen  
In binnenruimtes mag u alleen hechtgebonden asbest verwijderen dat niet beschadigd is. Dat betekent dat het materiaal volledig intact is en er geen vrije asbestvezels zichtbaar zijn. Opgelet: ook tijdens het verwijderen moet het asbest intact blijven. Zorg voor de correcte PBM's en preventiemaatregelen.

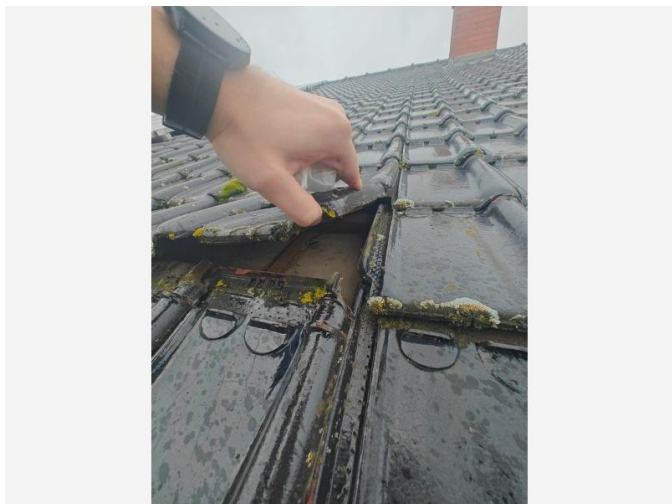
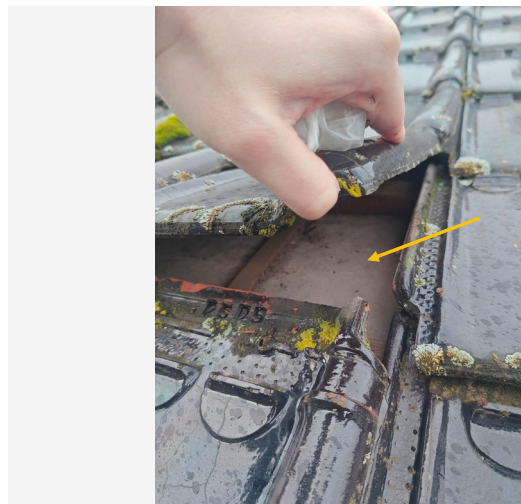
Het asbestmateriaal valt onder de mijlpaal van 2040.

| Eindbeoordeling materiaalrisico | Verhoogd materiaalrisico en/of verhoogde kans op vezelvrijgave |

| Gebondenheid | Categorie 1: hechtgebonden in oorsprong |
| Asbestsoort (vezeltype) | Crocidoliet aanwezig |
| Asbestconcentratie | Laag (< 50%) |
| Afschermingsgraad van het gehele materiaal | Geheel of deels vrij aan de buitenlucht |
| Toestand van het materiaal | Matig beschadigd, matig verweerd |

| Beschrijving | Onderdak |
| Asbestmateriaal | Plaat, paneel, tablet - Type Menuiserite |

- Zorg voor een veilig beheer en verwijder dit asbestmateriaal wanneer het bij werken eenvoudig bereikbaar wordt. Controleer de toestand jaarlijks op wijzigingen.

- Eenvoudige handelingen: mag via doe-het-zelf of door werknemer(s) met opleidingsattest eenvoudige handelingen  
Asbesttoepassingen die bevinden buiten het gebouw mogen verwijderd worden via doe-het zelf handelingen. Een beschadigde asbesttoepassing of asbest in slechte staat kan makkelijk verder breken of vergruizen. Er komen dan schadelijke asbestvezels vrij die ingeademd kunnen worden. De asbesttoepassing mag niet beschadigd of vergruist raken. Zorg voor de correcte PBM's en preventiemaatregelen.

- Eenvoudige handelingen: enkel door erkend asbestverwijderaar  
Opgeleid personeel (Dakwerker met 8u basisopleiding asbest). Indien de platen eenvoudig te verwijderen zijn zonder kans op breken kan dit via doe-het-zelf of door werknemer(s) met opleidingsattest eenvoudige handelingen. Dek de zoldervloer af met plastic folie. Draag de nodige beschermingsmiddelen (Mondmasker -p3, handschoenen, tyvec). Verwijder de dakpannen. Fixeer het plaatmateriaal, de asbesthoudende platen één voor één en in hun geheel verwijderen. Niet gooien, niet breken. Reinig nadien de draagstructuur met vochtige doeken (+ stofzuiger met absoluut filter). Alle werknemer(s) moeten wel beschikken over een

opleidingsattest eenvoudige handelingen 8u. Een vastgesteld asbesthoudend onderdak mag niet definitief ingesloten worden. Dit dient verplicht verwijderd te worden als het bij werken eenvoudig bereikbaar wordt (vb bij vernieuwen van de dakbedekking moet men onderdak mee verwijderen).

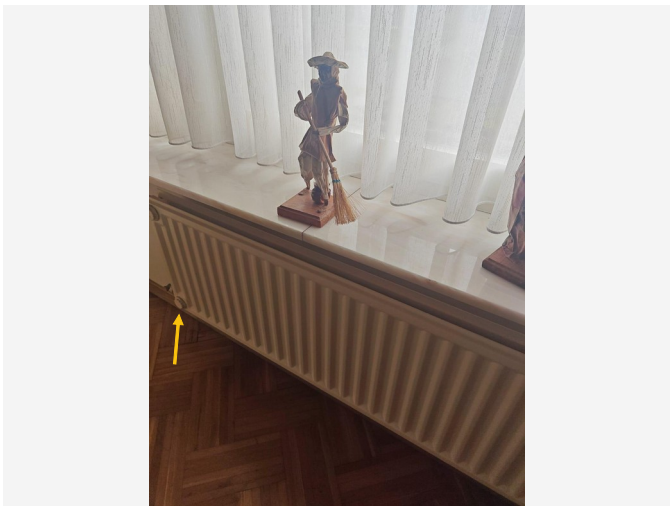
Vrije foto

Er is een redelijk vermoeden dat er asbesthoudende pakking aanwezig is in de radiatoren. Contacteer een asbestdeskundige wanneer de radiatoren uit elkaar gehaald worden of niet in zijn geheel verwijderd zullen worden

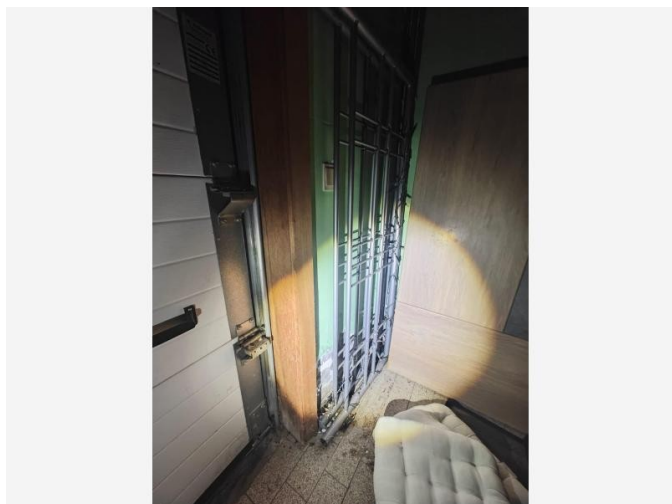
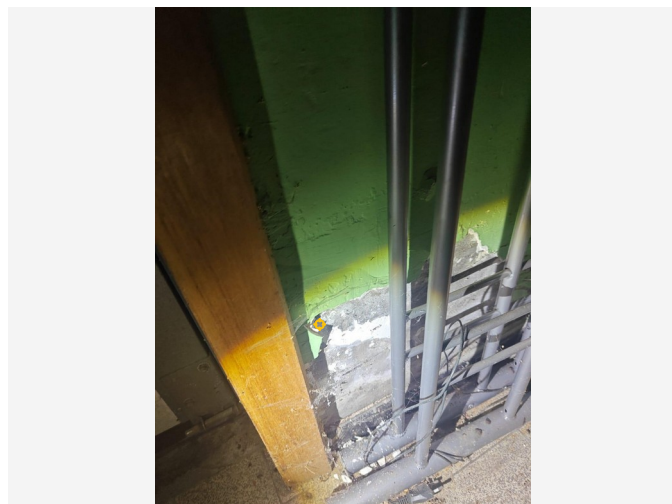
## Fiche 5: Pleisterwerk

Geen asbest

| # | Type | Referentie | Resultaat |
|---|---|---|---|
| 5.1 | Mengmonster | MN01 | Geen asbest |

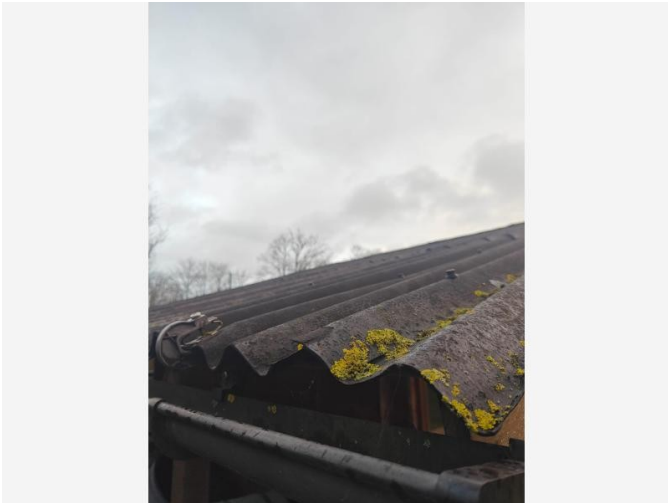
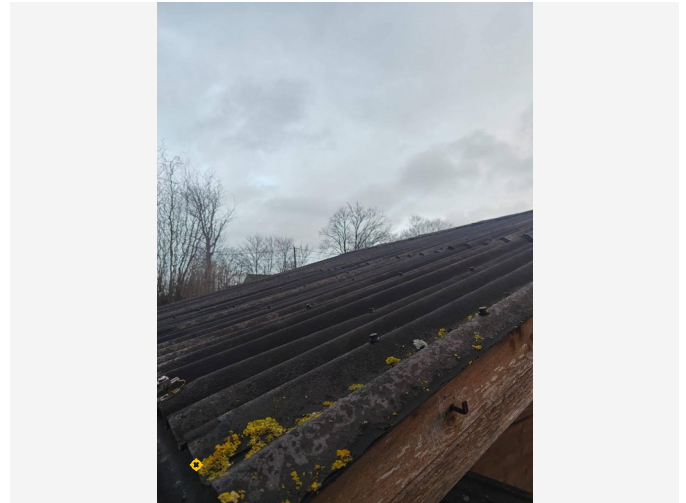
## Fiche 6: Golfplaten

Geen asbest

| # | Type | Referentie | Resultaat |
|---|---|---|---|
| 6.1 | Puntmonster | MN03 | Geen asbest |
