# Asbestinventarisatetest

de Gribovalstraat 7A, 8550 Zwevegem

Attestnummer : **20260113-000089.000**

Uitgegeven op : **13.01.2026**

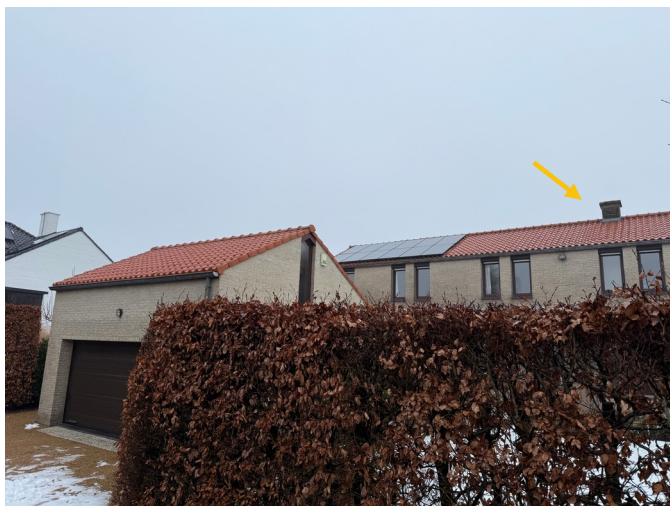
*Situeringsfoto*

**Reden:** Het te onderzoeken materiaal situeert zich hoger dan 3,50 m te rekenen vanaf een veilige ondergrond

**Uitleg van de asbestdeskundige:** Door de hoogte en de binnenaafwerking kon de binnenkant van de schouw niet worden geïnspecteerd.

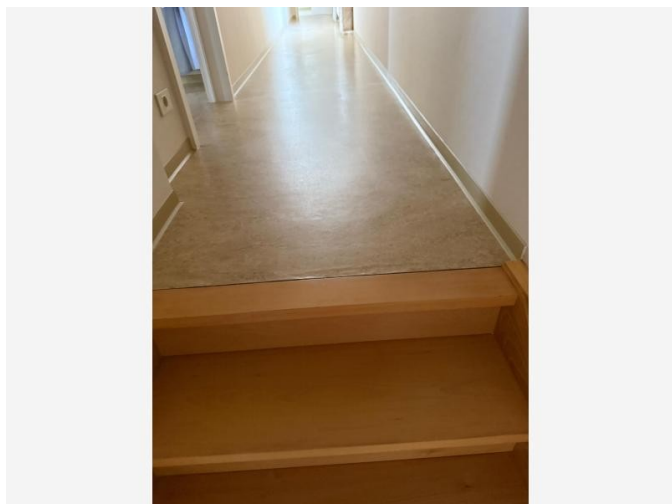
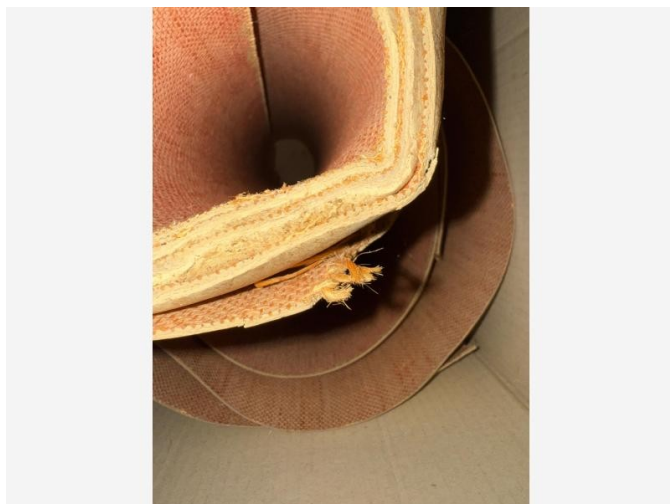
| Fiche 2: Vloerzeil ( niet asbestverdacht) | 15 |

Niet verdacht.

| Basis voor advies | De asbestdeskundige beoordeelt het materiaal als niet-asbestverdacht. |

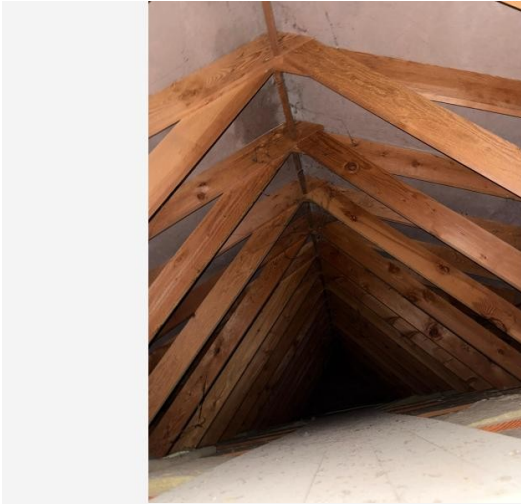
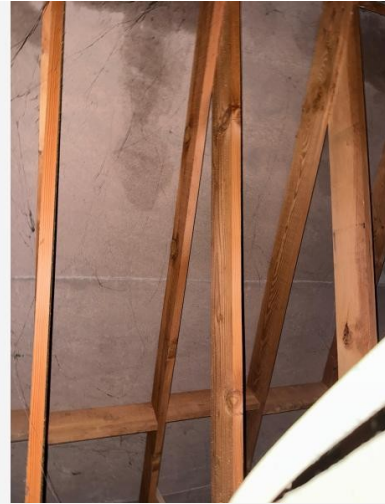
## Fiche 3: Onderdak platen (Menuiserie) staalname geen asbest

Geen asbest

| # | Type | Referentie | Resultaat |
|---|---|---|---|
| 3.1 | Puntmonster | 04 | Geen asbest |

| Beschrijving | Onderdak platen (Menuiserite) staalname geen asbest |
| Bindmiddel van materiaal | Cement |
| Gebondenheid op basis van bindmiddel | Hecht |
| Hoeveelheid (oppervlakte - dikte - aantal) | • 180,00 m <sup>2</sup> - 0,32 cm - 1 stuk |

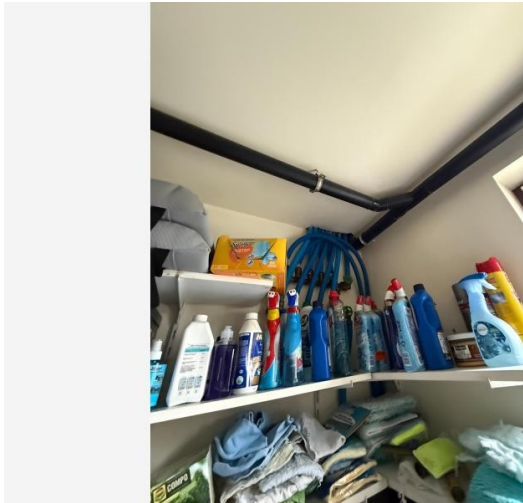
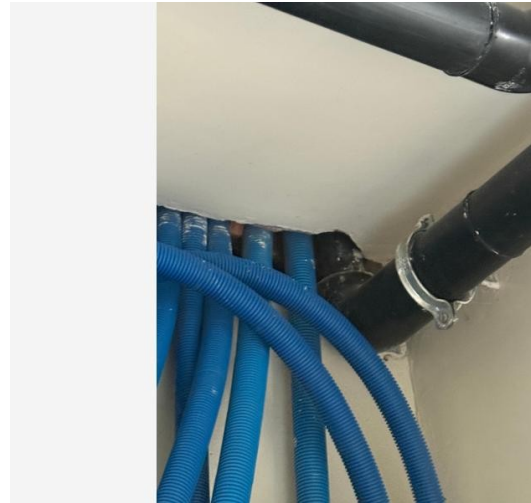
## Fiche 4: Pleisterwerk plafonds

Geen asbest

| # | Type | Referentie | Resultaat |
|---|---|---|---|
| 4.1 | Mengmonster | 02 | Geen asbest |

| Opmerking | Alle plafonds zijn bepleisterd. |

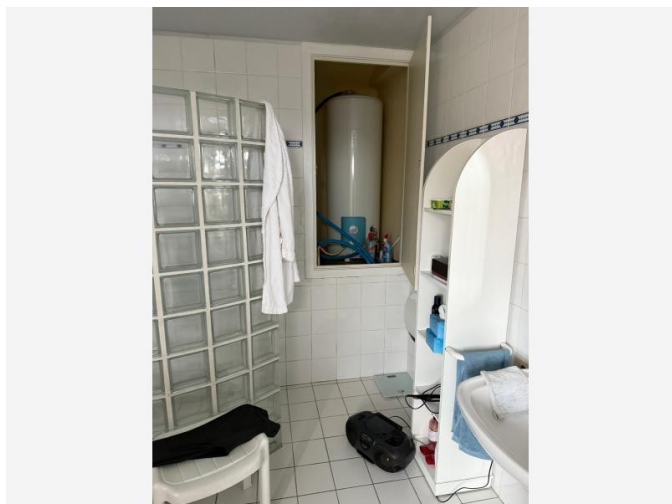
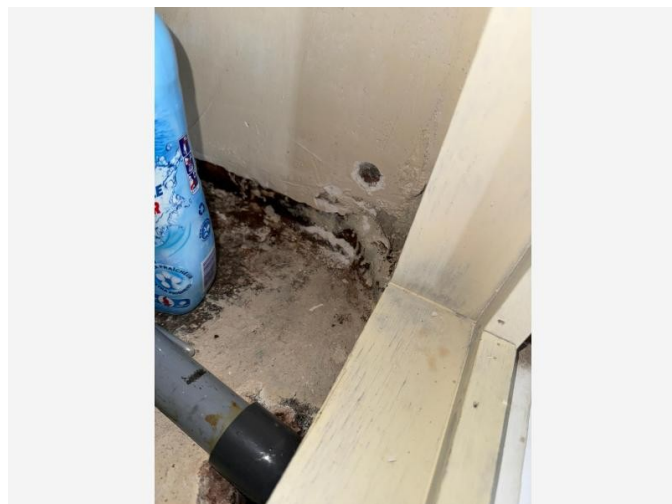
## Fiche 5: Pleisterwerk wanden

Geen asbest

| # | Type | Referentie | Resultaat |
|---|---|---|---|
| 5.1 | Mengmonster | 01 | Geen asbest |

| Opmerking | Alle wanden zijn bepleisterd. |

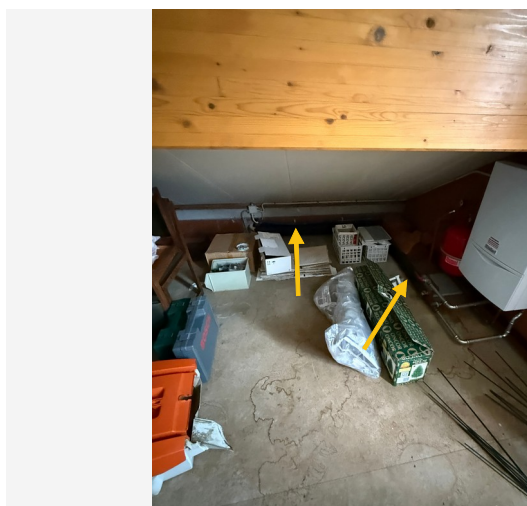
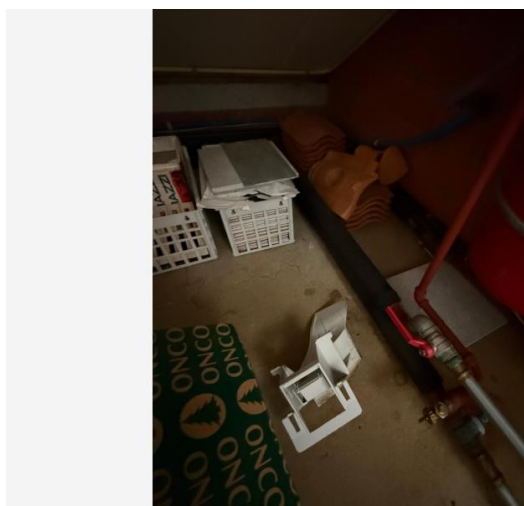
### Fiche 6: Leidingsisolatie niet asbestverdacht

| Beschrijving | Notitie | Terug te vinden op plannen |
|---|---|---|
| Fiche 6: Leidingsisolatie niet asbestverdacht | Niet asbestverdacht. | Plan 1.2: Verdieping |

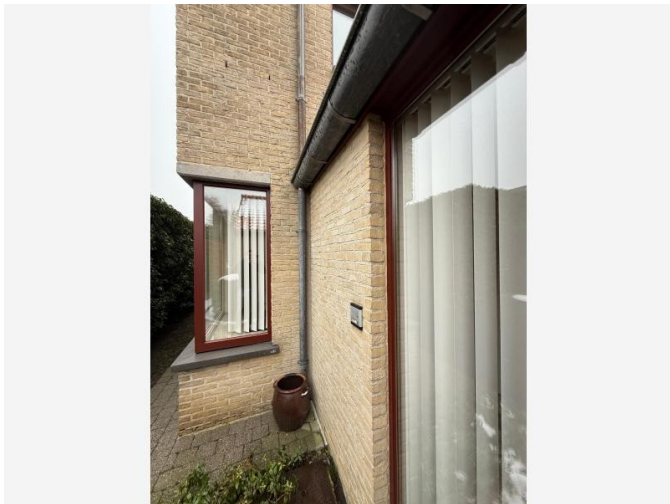
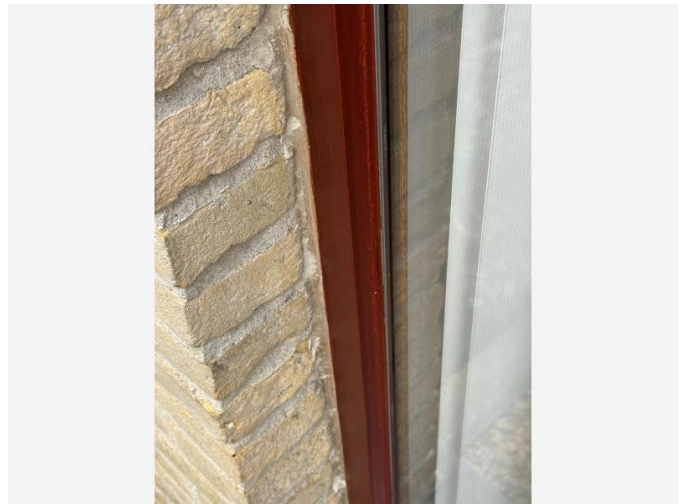
## Fiche 7: Mastiek (niet asbestverdacht)

| Beschrijving | Notitie | Terug te vinden op plannen |
|---|---|---|
| Fiche 7: Mastiek (niet asbestverdacht) | Betreft alle soepele mastiek (silicone) | Plan 1.1: Gelijkvloers<br>Plan 1.2: Verdieping |

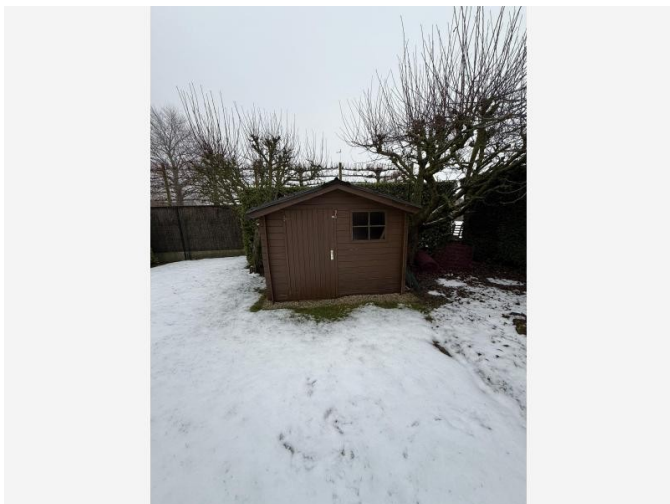
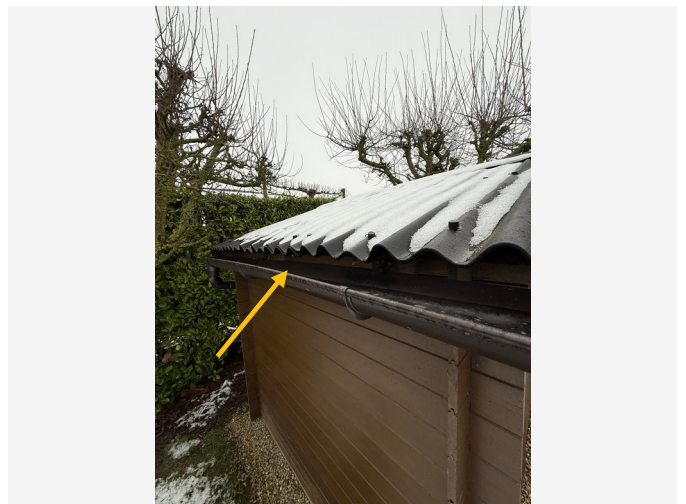
## Fiche 8: Golfplaten niet asbestverdacht.

| Beschrijving | Notitie | Terug te vinden op plannen |
|---|---|---|
| Fiche 8: Golfplaten niet asbestverdacht. | Niet verdachte platen. | - |

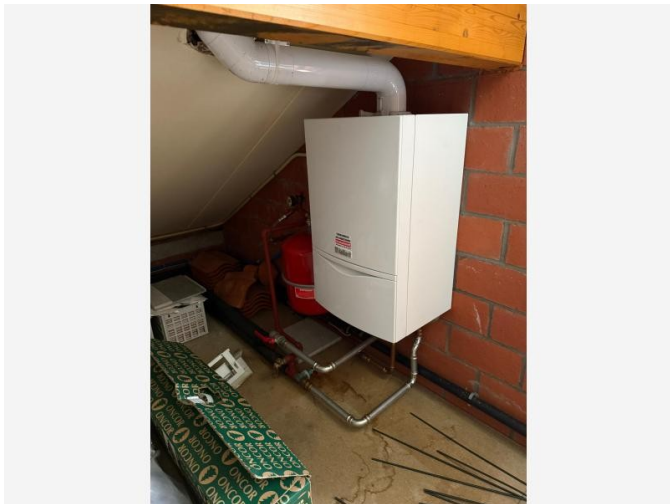
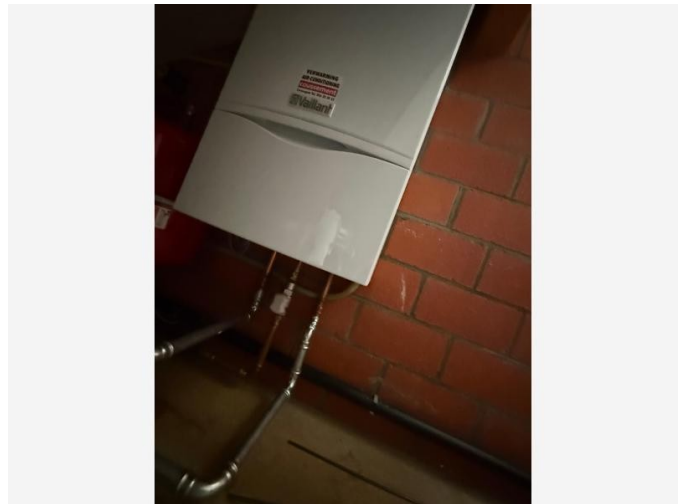
### Fiche 9: Ketel niet verdacht

| Beschrijving | Notitie | Terug te vinden op plannen |
|---|---|---|
| Fiche 9: Ketel niet verdacht | Ketel is niet asbestverdacht | Plan 1.2: Verdieping |
