# Asbestinventarisatetest

Fochlaan 15, 8900 Ieper

Attestnummer : 20241011-000368.000

Uitgegeven op : 11.10.2024

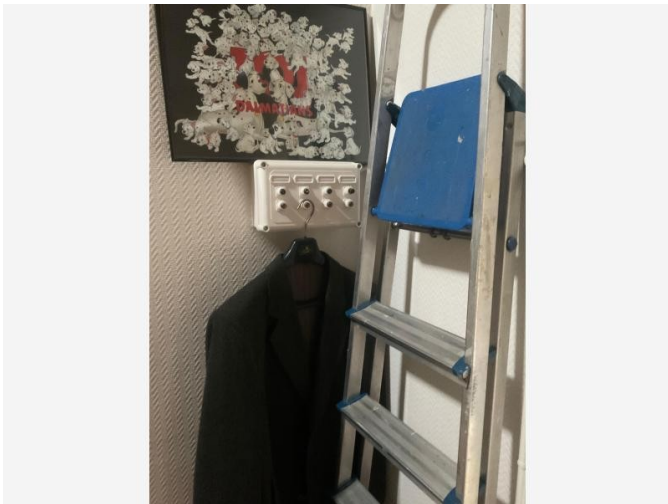
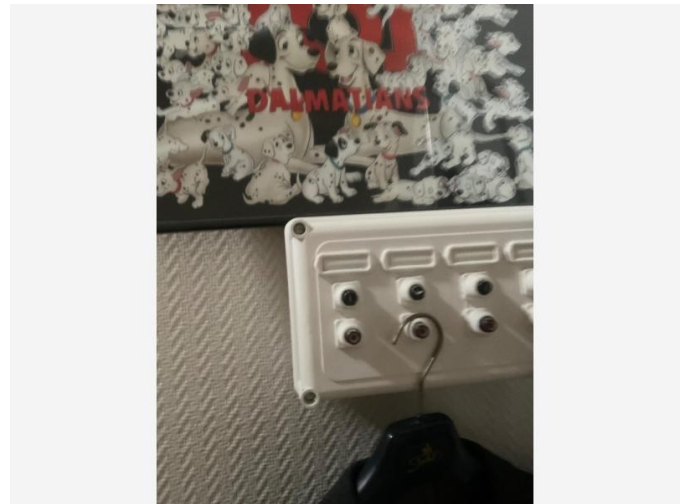
Het asbestmateriaal valt onder de mijlpaal van 2040.

Zorgvuldig beheren

| Eindbeoordeling materiaalarisico | Zeer laag materiaalarisico en/of zeer lage kans op vezelvrijgave |

| Asbestsoort (vezeltype) | Crocidoliet aanwezig |
| Asbestconcentratie | Laag (< 50%) |
| Toestand van het materiaal | Onbeschadigd, niet verweerd |

| Beschrijving | Bakeliet - traphal eerste verdieping |

- Zorg voor een veilig beheer. Vermijd het beschadigen van het asbestmateriaal. Controleer de toestand jaarlijks op wijzigingen.

- Eenvoudige handelingen: mag via doe-het-zelf of door werknemer(s) met opleidingsattest eenvoudige handelingen  
Gezien de toestand waarin de bakeliet-toepassingen verkeerd, mag de toepassing weggenomen worden door middel van eenvoudige handelingen. Gelieve hierbij maskers van het type FFP3 en handschoenen te dragen. Over het elektrische gevaar doet deze aanbeveling in geen geval uitspraak.

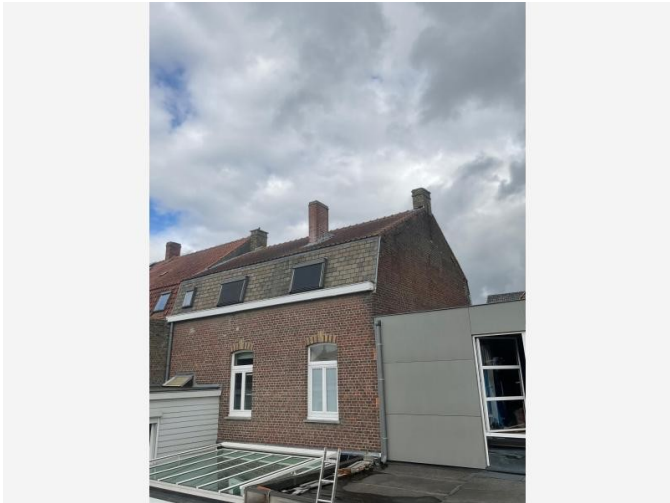
**Reden:** Het te onderzoeken materiaal situeert zich hoger dan 3,50 m te rekenen vanaf een veilige ondergrond

**Uitleg van de asbestdeskundige:** Het onderdak op het zolder is niet te betreden via de binnenkant van de woning aangezien er geen zolderluik voorzien is in het plafond. Het onderdak is enkel te inspecteren door middel van een kraan waarbij men langs de buitenkant dakpannen moet opheffen.

De binnenzijde van de schouw kon niet worden vastgesteld of geïnspecteerd op de aanwezigheid van asbesthoudende materialen. Er werd ook niet voldoende documentatie aangereikt teneinde de inhoud van de schouwen of de ligging ervan vast te stellen of te inspecteren. Gelieve steeds aandachtig te zijn bij eventuele verbouwingen en afbraakwerken voor asbesthoudende materialen.

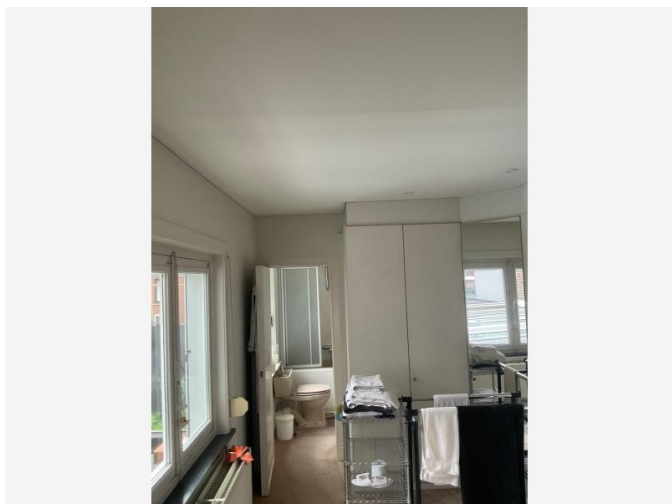
De achterliggende laag kon niet worden vastgesteld noch geïnspecteerd gedurende het bezoek.

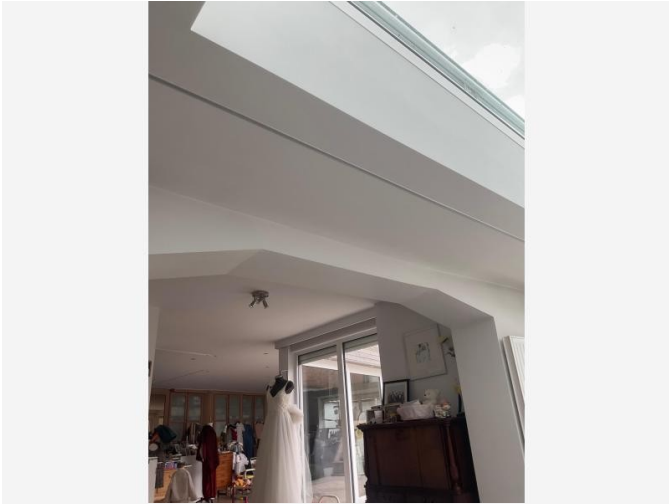
## Fiche 4: Vals plafond - gelijkvloers - zithoek tv/wintertuin/wachtplaats/keuken

De achterliggende laag kon niet worden vastgesteld noch geïnspecteerd gedurende het bezoek.

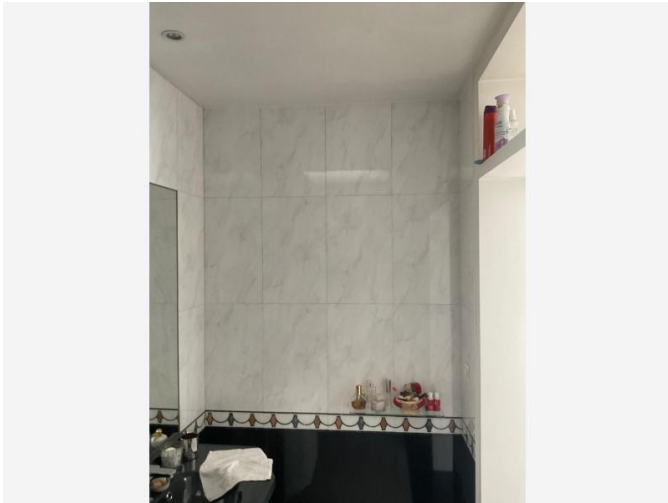
Bij gebrek aan kapotte of ontbrekende tegels kon de achterliggende lijmlaag of de op cement gebaseerde lijm/specie niet worden geïnspecteerd. Gelieve steeds aandachtig te zijn bij eventuele verbouwingen en afbraakwerken voor asbesthoudende materialen.

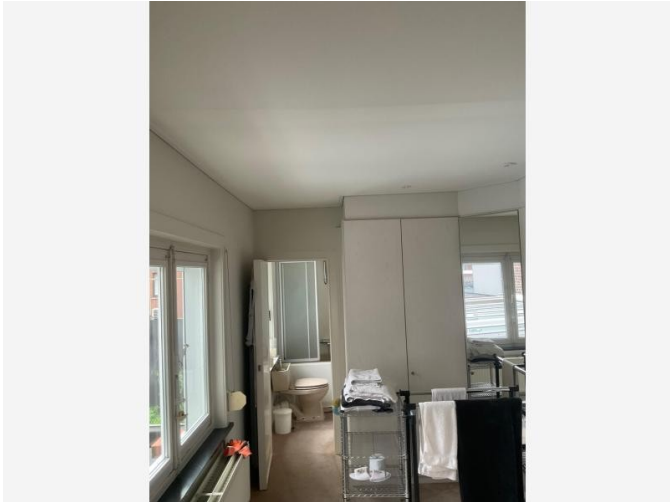
## Fiche 7: Vals plafond - eerste verdieping - badkamers/wasplaats

De achterliggende laag kon niet worden vastgesteld noch geïnspecteerd gedurende het bezoek.

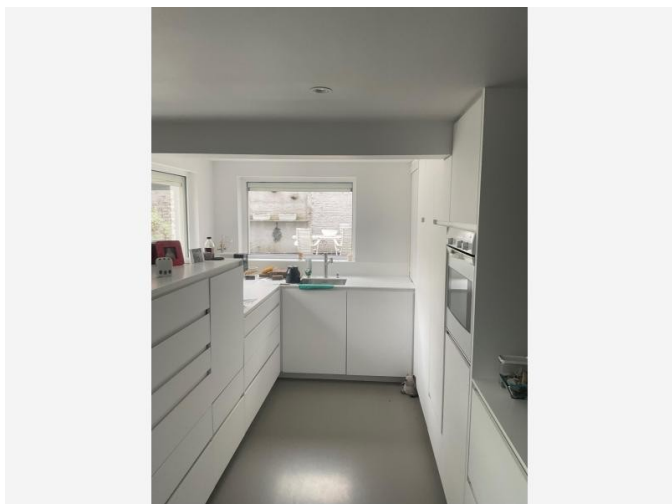
De keukenkasten zijn op zichzelf genomen niet asbestverdacht, evenwel zijn door hun positionering in de ruimte de achterliggende lagen waaraan zij gevestigd zijn niet waarneembaar. Gelieve steeds aandachtig te zijn bij eventuele verbouwingen en afbraakwerken voor asbesthoudende materialen.

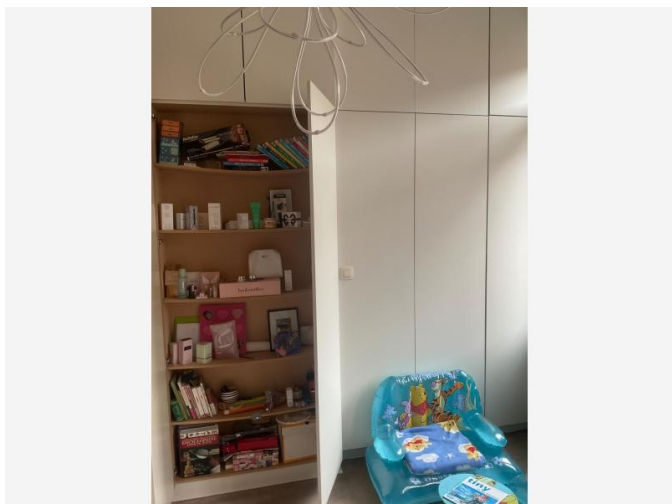
De kast is op zichzelf genomen niet asbestverdacht, evenwel is door haar positionering in de ruimte de achterliggende laag waaraan zij gevestigd is niet waarneembaar. Gelieve steeds aandachtig te zijn bij eventuele verbouwingen en afbraakwerken voor asbesthoudende materialen.

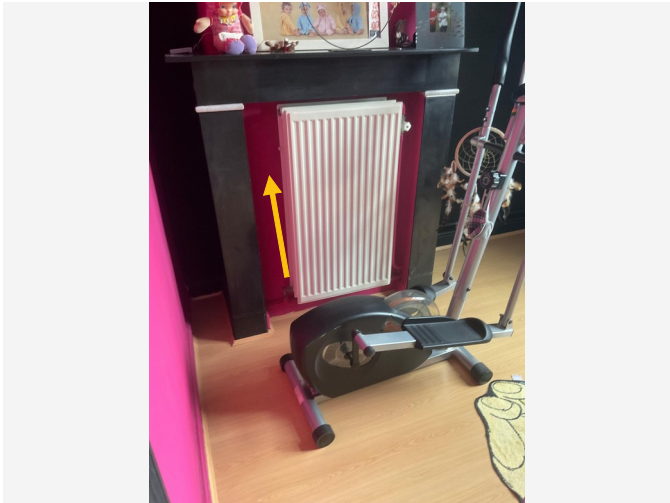
De achterliggende laag kon niet worden vastgesteld noch geïnspecteerd gedurende het bezoek.

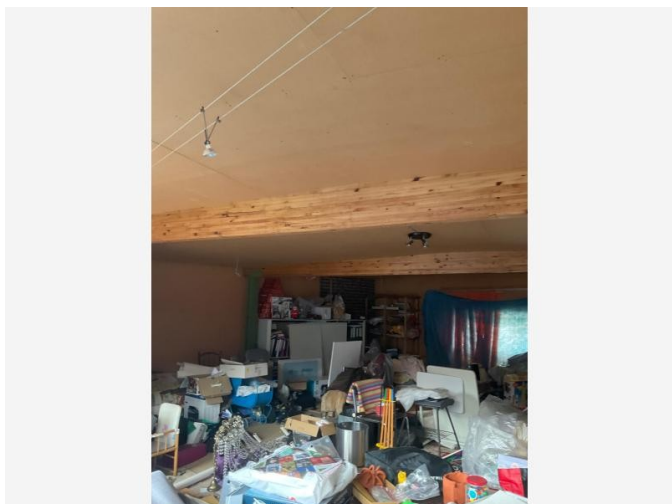
De achterliggende laag kon niet worden vastgesteld noch geïnspecteerd gedurende het bezoek.

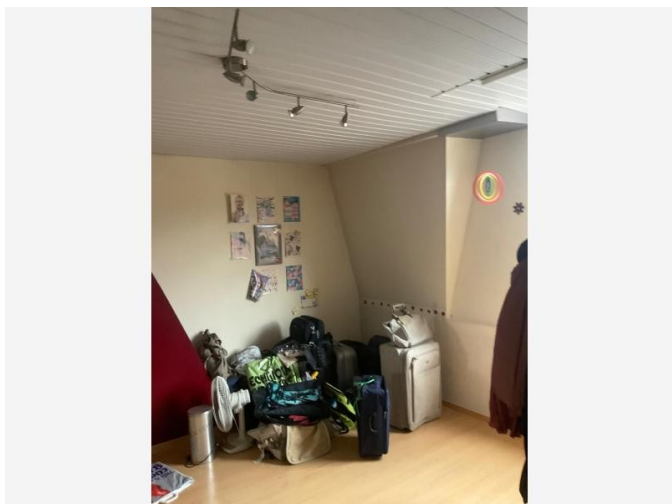
De achterliggende laag kon niet worden vastgesteld noch geïnspecteerd gedurende het bezoek.

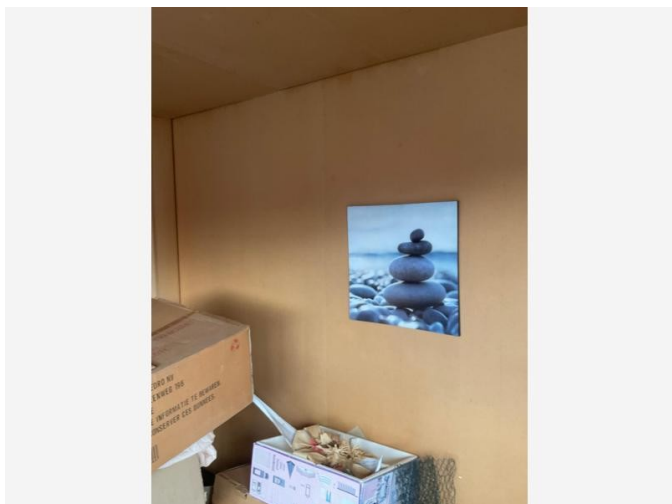
De achterliggende laag kon niet worden vastgesteld noch geïnspecteerd gedurende het bezoek.

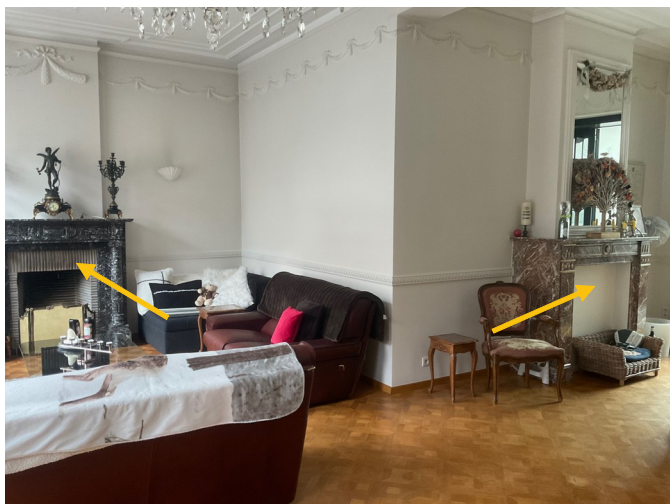
Aan de buitenkant of zichtbare delen van de haard werden geen asbestverdachte materialen aangetroffen. Het is evenwel mogelijk dat er aan de binnenzijde van de haard asbesthoudende materialen aanwezig zijn. Gelieve steeds aandachtig te zijn bij eventuele verbouwingen en afbraakwerken voor asbesthoudende materialen.

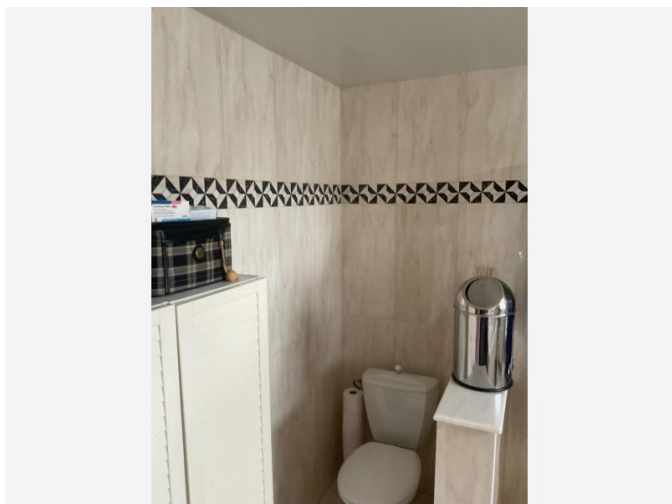
Bij gebrek aan kapotte of ontbrekende tegels kon de achterliggende lijmlaag of de op cement gebaseerde lijm/specie niet worden geïnspecteerd. Gelieve steeds aandachtig te zijn bij eventuele verbouwingen en afbraakwerken voor asbesthoudende materialen.

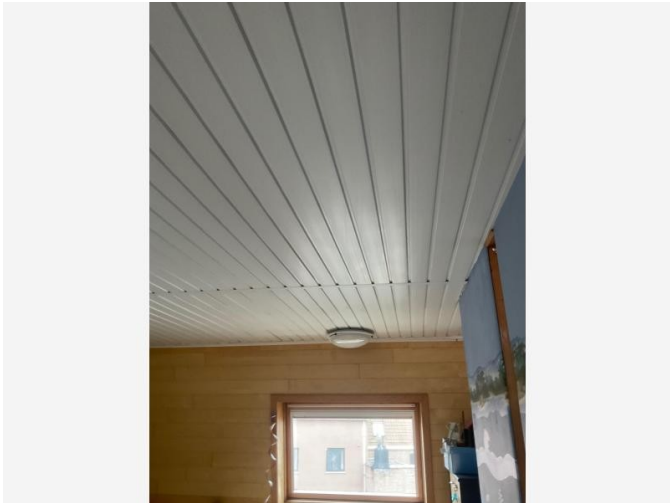
De achterliggende laag kon niet worden vastgesteld noch geïnspecteerd gedurende het bezoek.

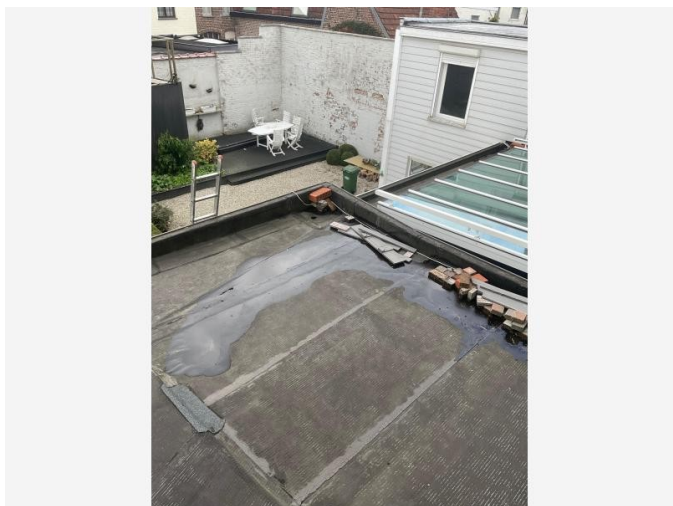
De bovenste laag roofing werd bemonsterd en is negatief op asbest. (zie bronfiche roofing)

Hou er rekening mee dat er onderliggende lagen roofing aanwezig kunnen zijn die mogelijk wel asbesthoudend kunnen zijn.

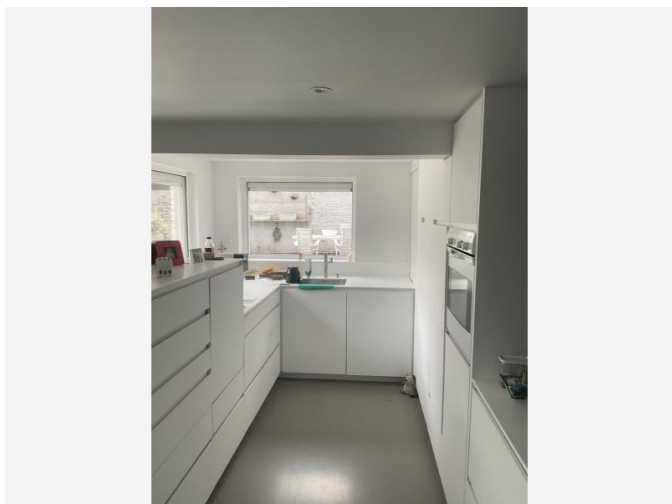
De achterliggende laag kon niet worden vastgesteld noch geïnspecteerd gedurende het bezoek.

Bij gebrek aan kapotte of ontbrekende tegels kon de achterliggende lijmlaag of de op cement gebaseerde lijm/specie niet worden geïnspecteerd. Gelieve steeds aandachtig te zijn bij eventuele verbouwingen en afbraakwerken voor asbesthoudende materialen.

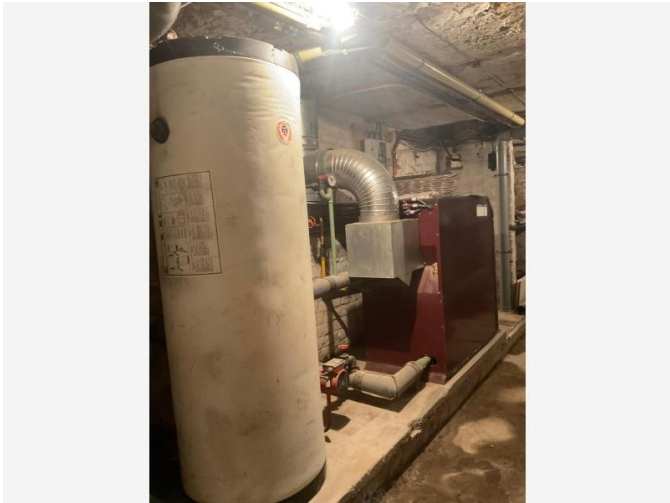
De inhoud van de ketel en/of brandwerende materialen konden niet worden vastgesteld gedurende het plaatsbezoek. Uit de documentatie kon er niet worden geconcludeerd of er al dan niet asbesthoudende materialen aanwezig zijn. Vaak werden asbesthoudende textiel, karton of pakkingen gebruikt in dit soort toepassingen. Gelieve steeds aandachtig te zijn bij eventuele verbouwingen en afbraakwerken voor asbesthoudende materialen.

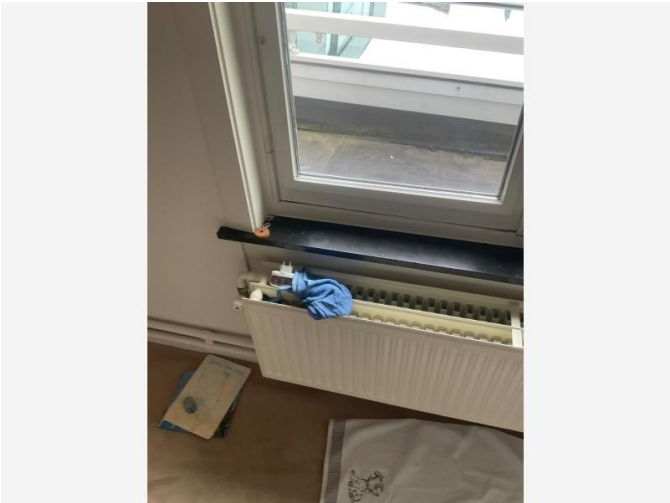
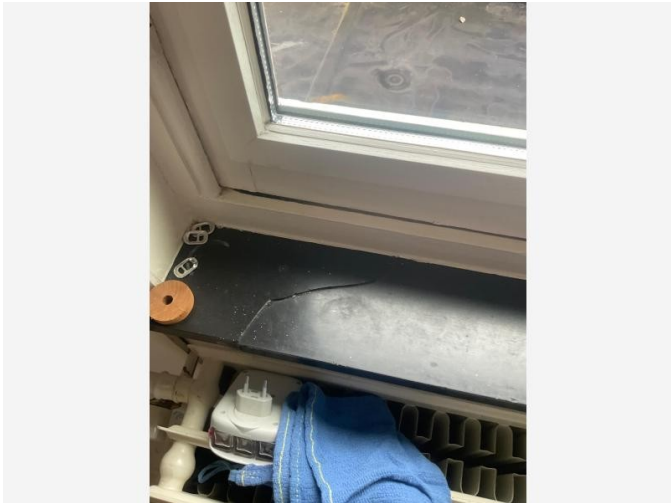
Geen asbest

| # | Type | Referentie | Resultaat |
|---|---|---|---|
| 20.1 | Puntmonster | Massal | Geen asbest |

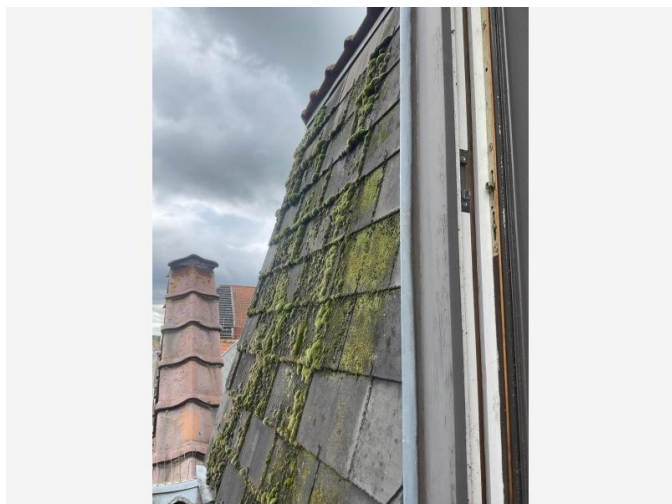
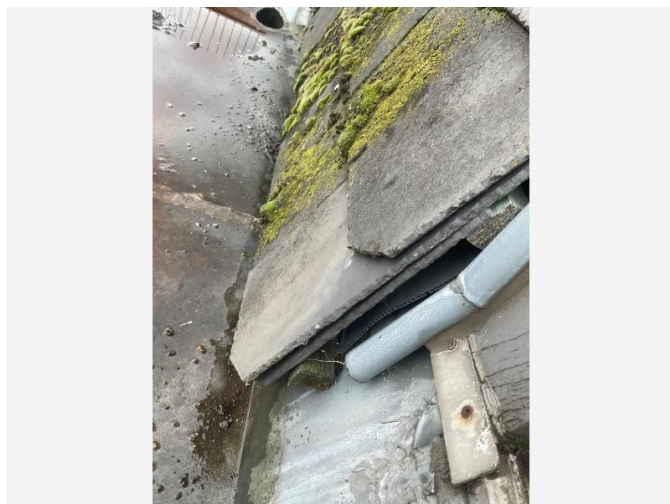
Geen asbest

| # | Type | Referentie | Resultaat |
|---|---|---|---|
| 21.1 | Puntmonster | Lei | Geen asbest |

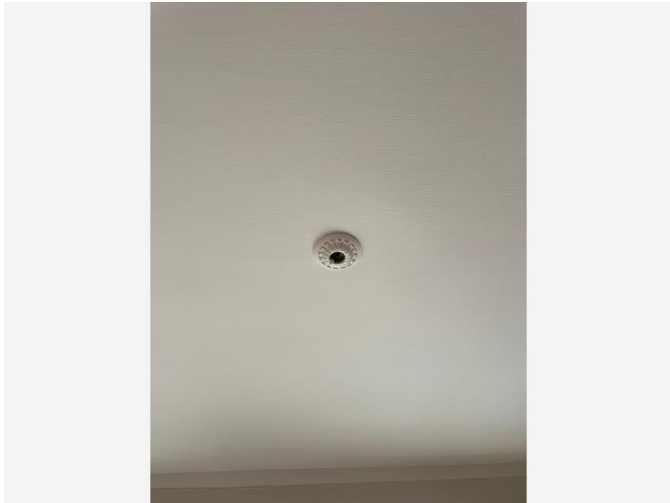
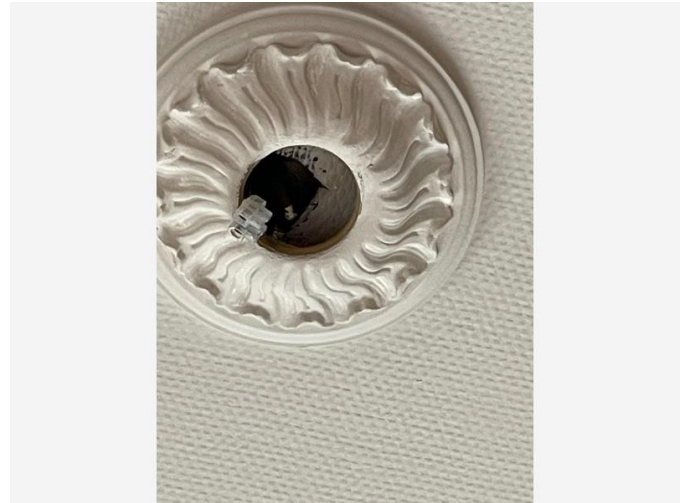
## Fiche 22: Pleisterwerk- plafond

Geen asbest

| # | Type | Referentie | Resultaat |
|---|---|---|---|
| 22.1 | Mengmonster | 02 - pleister | Geen asbest |
