# Asbestinventarisatetest

Otegemstraat 88, 8550 Zwevegem

Attestnummer : 20231215-000073.000

Uitgegeven op : 15.12.2023

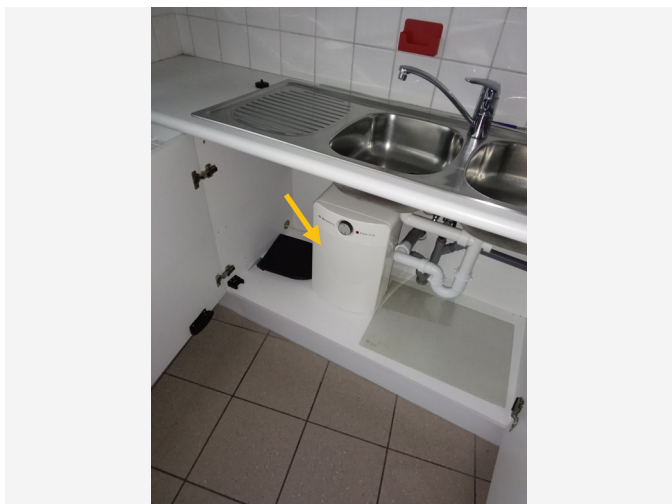
De keukenboiler van het merk Daalderop, bouwjaar onbekend, kon niet getraceerd worden in online databanken met technische informatie. Dit type ketel kan dus mogelijk asbesthoudende materialen (bvb. pakkingen, dichtingen, isolatie, platen,...) bevatten, maar dit kan niet waargenomen of vastgesteld worden.

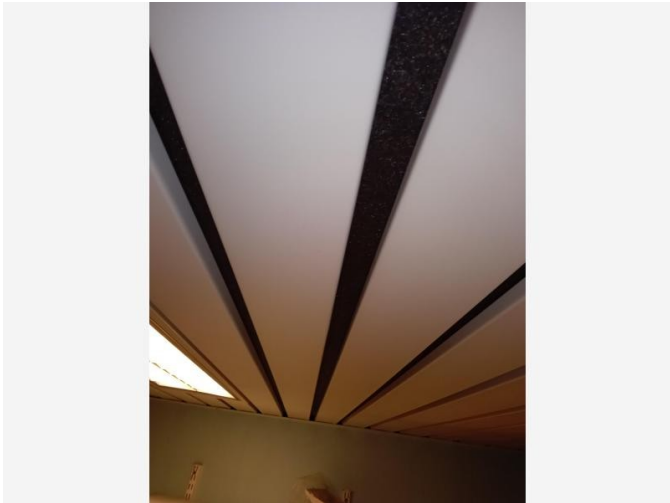
De plafonds bestaan uit metalen latten en daarboven is er isolatie aanwezig. Niet-asbest verdacht

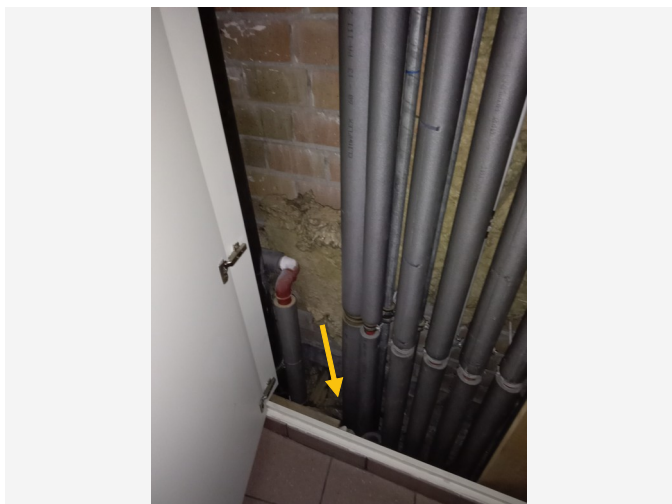
Er is geen stookruimte of cv ketel aanwezig. Vermoedelijk bevindt dit zich in de kelder (gemeenschappelijke ruimte) van het appartement. Op het plan staan de buizen aangeduid die naar boven en beneden gaan.

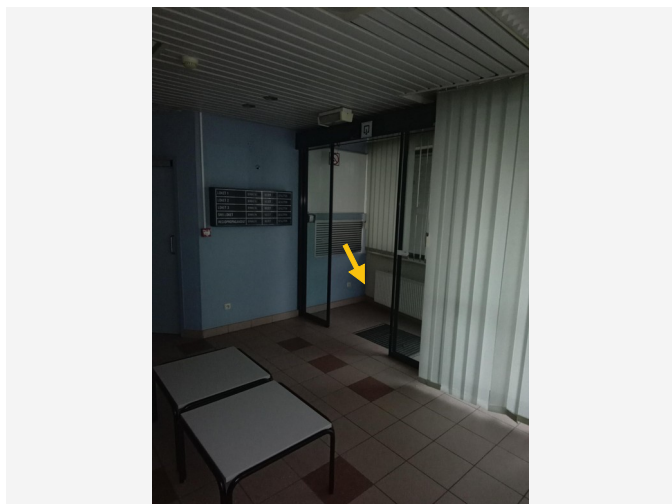
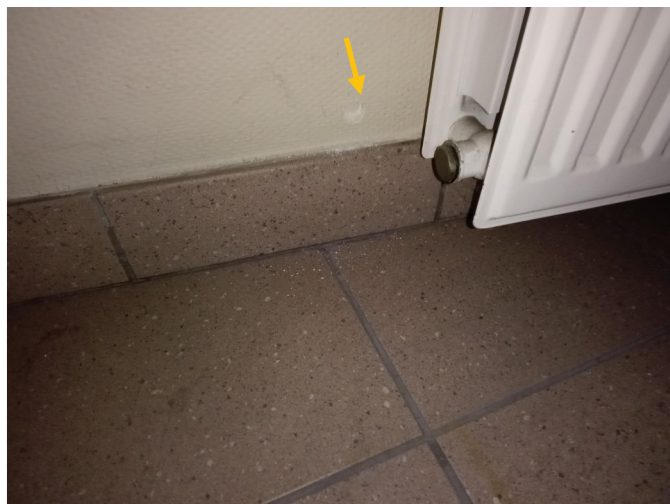
## Fiche 4: pleister muren

Geen asbest

| Opmerking | <p>hoeveelheid is een schatting</p> <p>Pleisterstalen genomen in de ruimtes: inkomhal, open ruimte, keuken.<br/>Geen stookruimte aanwezig</p> |

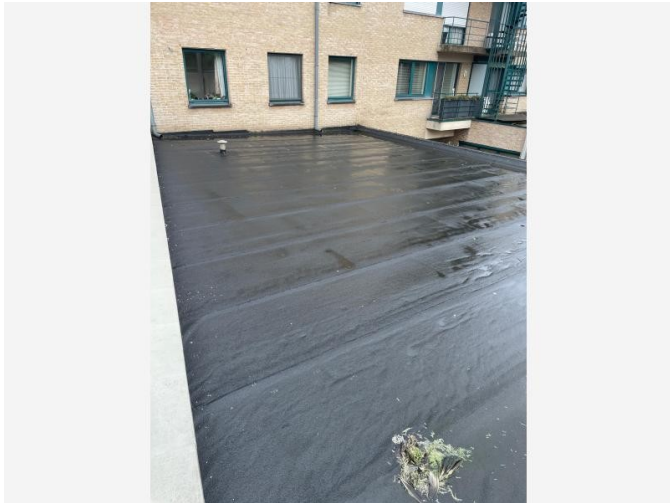
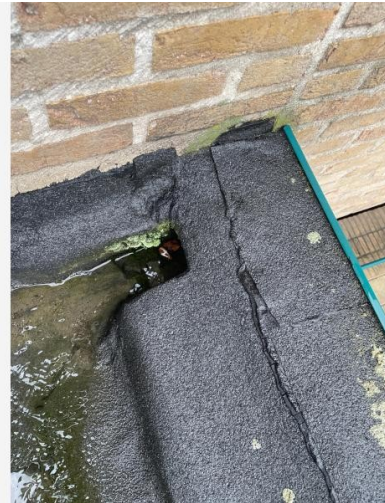
## Fiche 5: Roofing plat dak

Geen asbest

| Opmerking | <p>Hoeveelheid is een schatting</p> <p>Resultaat van de analyse gaat enkel over de toplaag van de dakbedekking, om de asbesthoudendheid van onderliggende lagen te kennen is een destructief onderzoek noodzakelijk.</p> |
