# Asbestinventarisatetest

Kalfvaart 6, 8900 Ieper

Attestnummer : **20251020-000137.000**

Uitgegeven op : **20.10.2025**

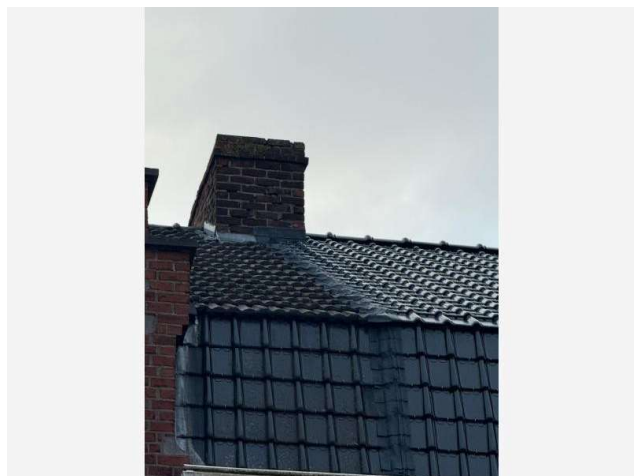
Situeringsfoto

#### Tijdelijke beperking

**Reden:** Het te onderzoeken materiaal situeert zich hoger dan 3,50 m te rekenen vanaf een veilige ondergrond

**Uitleg van de asbestdeskundige:** Door de hoogte en de binnenafwerking kon de binnenkant van de schouw niet worden geïnspecteerd.

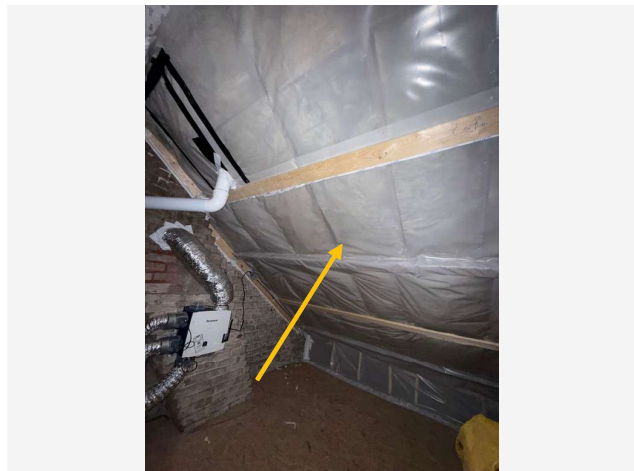
Vrije foto

Betreft een asbestvrij onderdak, zie foto van tijdens renovatiewerken aangeleverd door de eigenaar als bewijsdocument. Door de afwerking heb ik dit niet kunnen vaststellen.

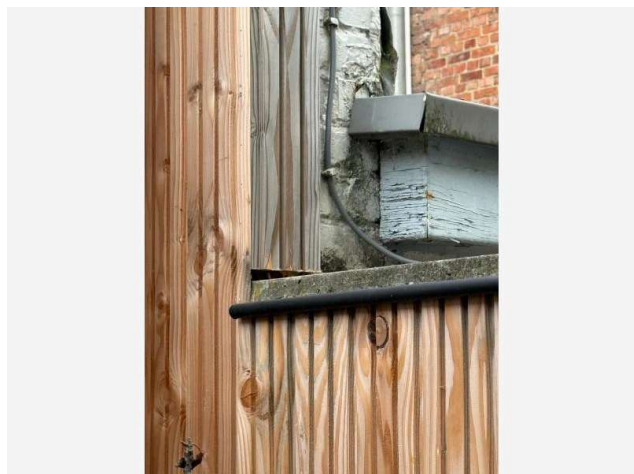
*Vrije foto*

Niet asbesthoudend.

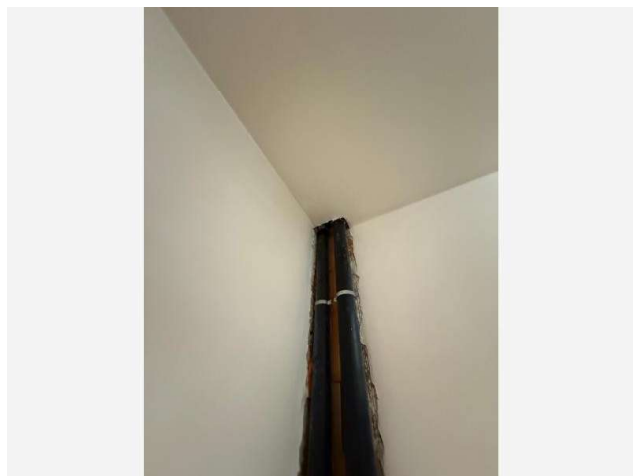
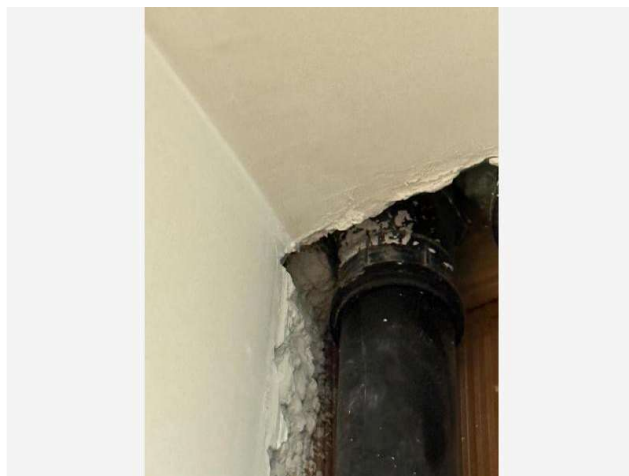
## Fiche 6: Pleisterwerk plafonds

Geen asbest

| # | Type | Referentie | Resultaat |
|---|---|---|---|
| 6.1 | Mengmonster | 02 | Geen asbest |

| Opmerking | Alle plafonds zijn bepleisterd. Deze oppervlakte, volumes en gewichten zijn niet gemeten, maar geschat op basis van een benadering van het aanwezig pleisterwerk in alle plafonds ( de opgegeven hoeveelheden mogen niet gebruikt worden als maatstaf van heffing). |
