Asbestinventarisatetest

Loweideweg 3, 8310 Brugge

Attestnummer : 20250424-000314.000

Uitgegeven op : 24.04.2025

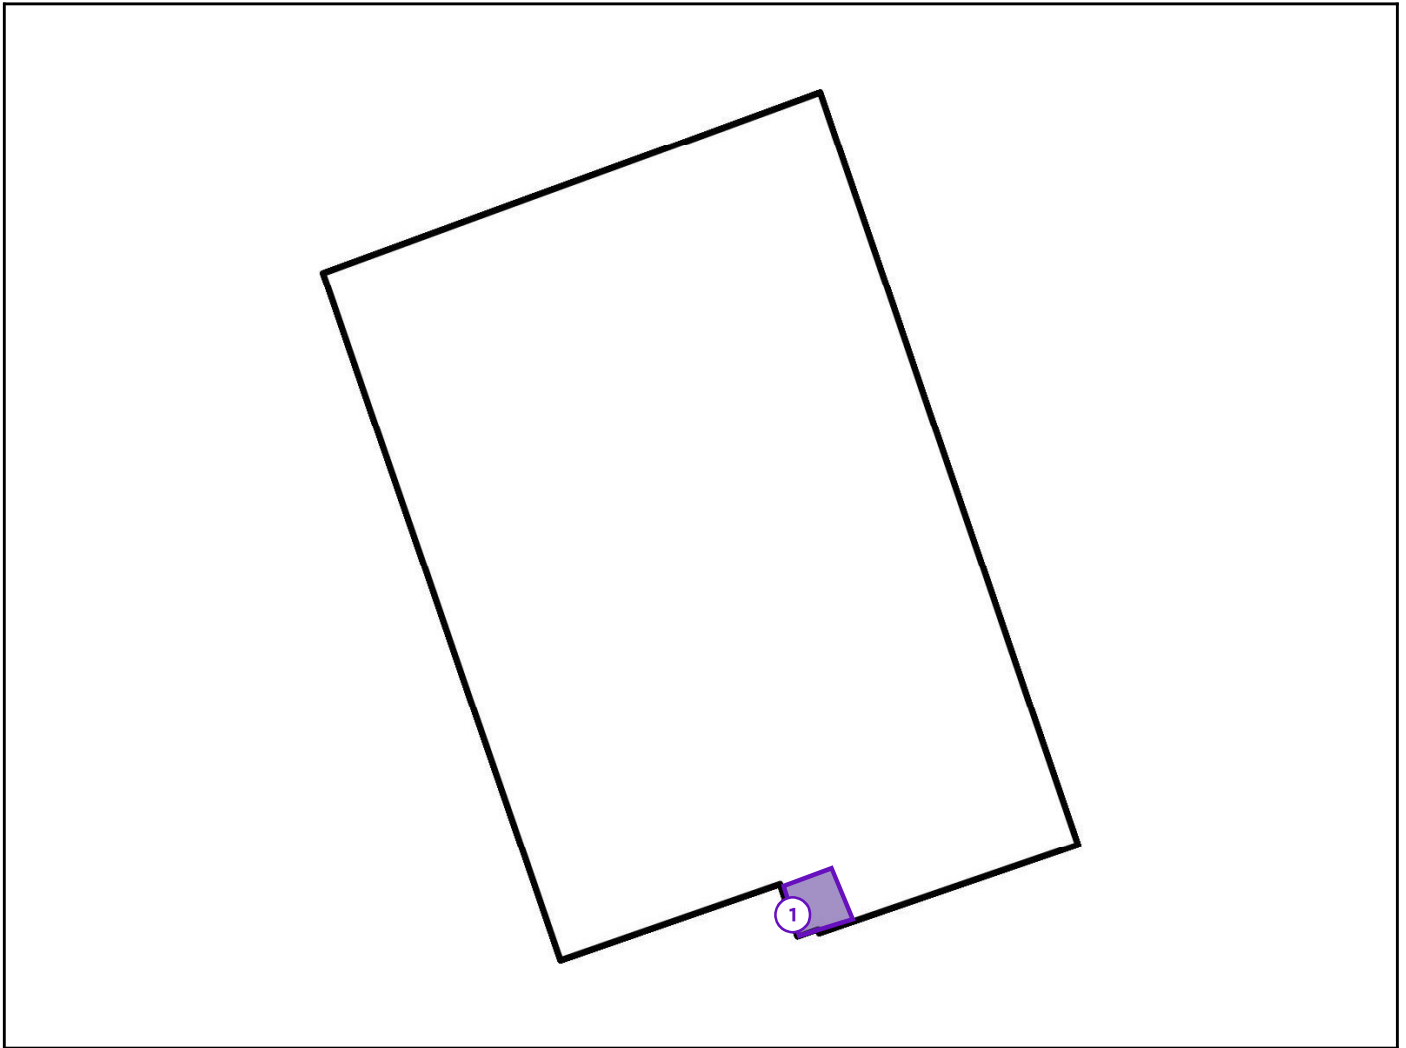
Plan 1.11: Schouw op het dak.

Beschrijving	Type	Actie
1. Schouw op het dak.	Beperking	-

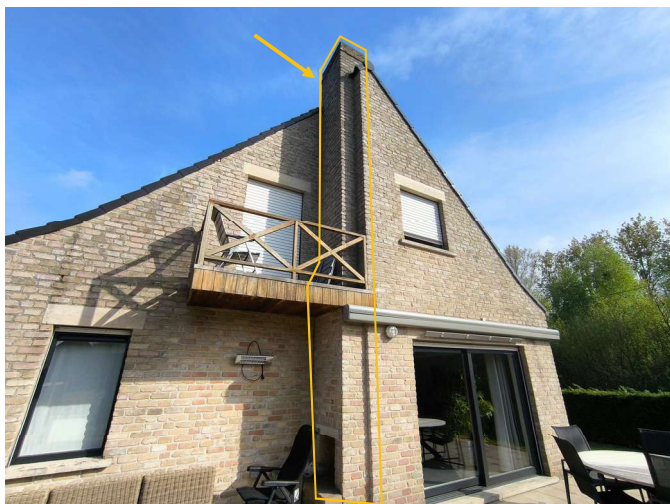
Situeringfoto

Tijdelijke beperking

Reden: Het te onderzoeken materiaal situeert zich hoger dan 3,50 m te rekenen vanaf een veilige ondergrond

Uitleg van de asbestdeskundige: Bij werken (dak of reiniging schouw) kan een stelling geplaatst worden, het is niet duidelijk of er asbestverdachte materialen aanwezig zijn in de schouw.

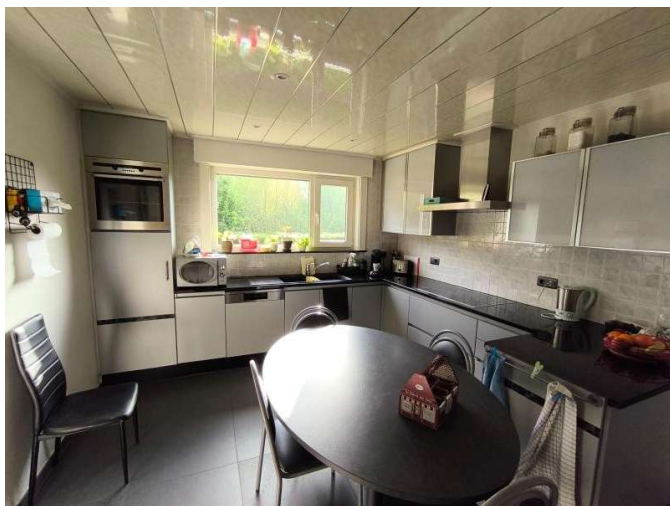
In het inspectieprotocol is een monstername van tegellijm verplicht om dit te identificeren als niet-asbesthoudend. Er waren geen facturen ter beschikking die bevestigen dat de tegels na 2001 waren geplaatst. Er waren geen bestaande beschadigingen aan de wandtegels om de lijm voldoende te kunnen inspecteren. Om dit af te toetsen is het aangewezen om bij eventuele renovatiewerken aan de tegels verder onderzoek/staalname te laten uitvoeren ter controle.

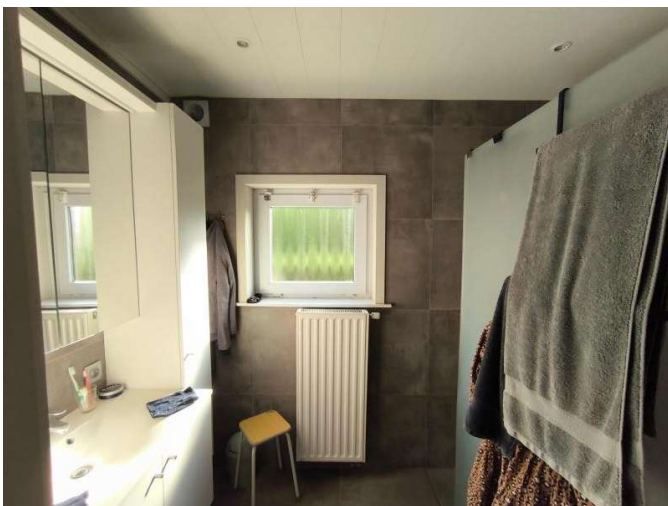
Adhv beschadigingen kon vastgesteld worden dat de tegels recent gecementeerd werden en er bijgevolg geen asbestverdachte lijm werd gebruikt.

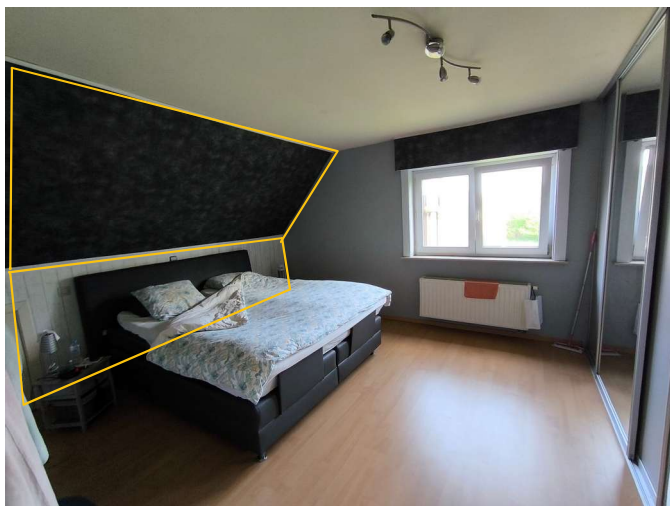
Er zijn binnenwanden afgewerkt met vals gyprocplaatmateriaal .

Het is niet duidelijk of er verdacht pleisterwerk of ander materiaal aanwezig is achter deze valse wanden, het is aangewezen om bijkomend onderzoek uit te voeren bij werken.

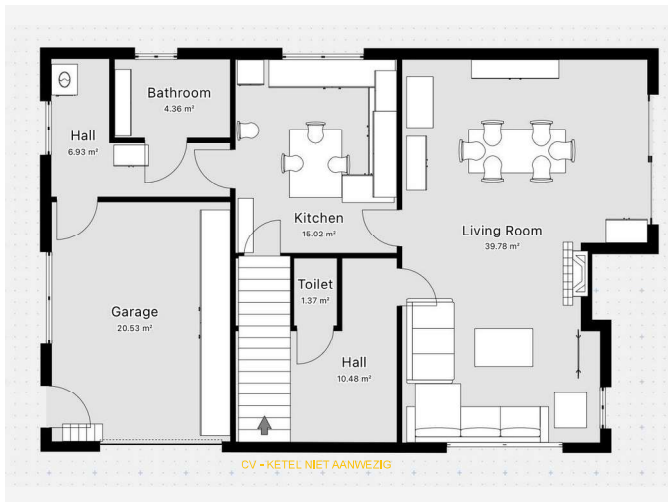
Er werd tijdens de inspectie geen cv-ketel aangetroffen in de woning. Vermoedelijk bevindt de ketel zich in het stooklokaal van de loods, gelegen in het aanpalende gebouw (Loweideweg 3+). Om die reden is er geen cv-ketel aangeduid op het plan van de woning. De eigenares kon ter plaatse niet bevestigen of de ketel in de loods ook instaat voor de verwarming van de woning, of uitsluitend dient voor de loods.

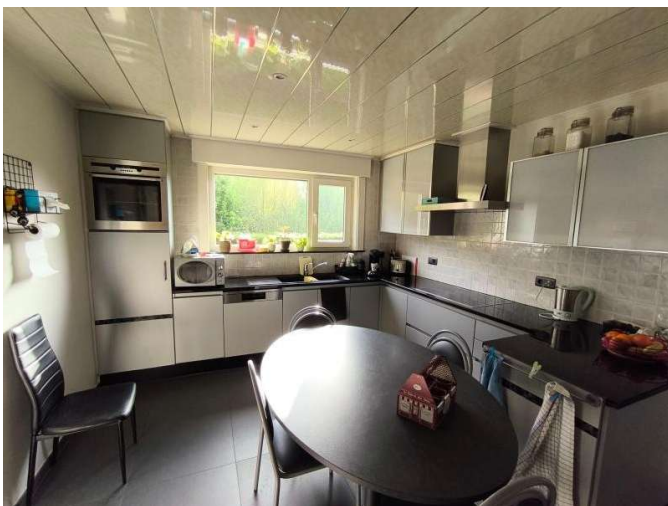
Er zijn plafonds afgewerkt in hout/pvc laminaat plaatmateriaal. Het is niet duidelijk of er pleisterwerk of verdacht materiaal aanwezig is achter deze valse plafonds, het is aangewezen om bijkomend onderzoek uit te voeren bij werken.

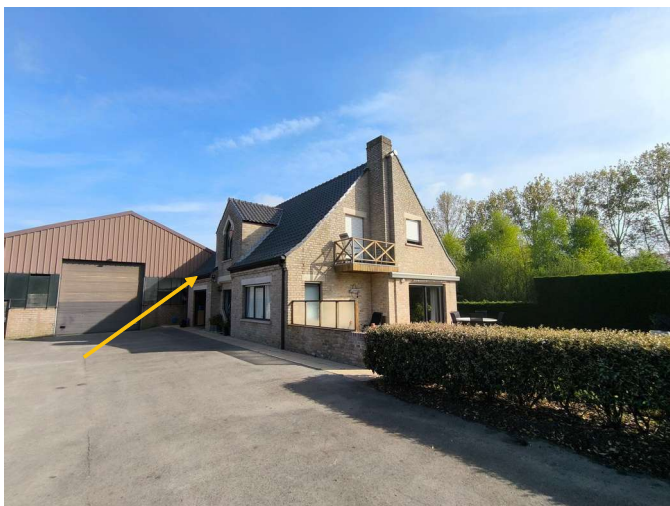
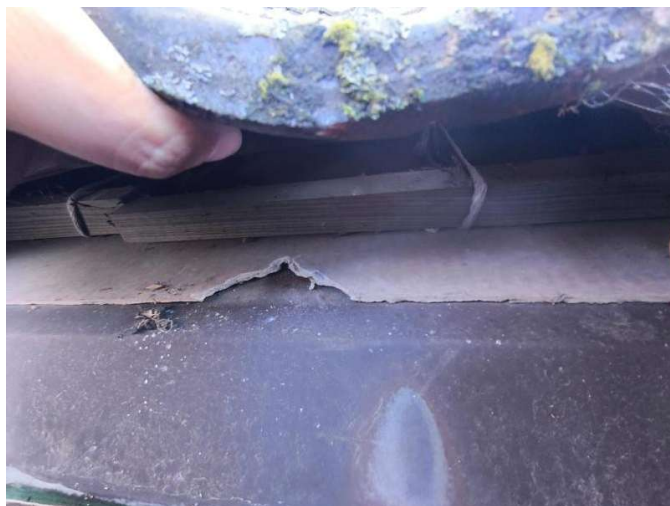
Fiche 7: Onderdak (staalname).

Geen asbest

#	Type	Referentie	Resultaat
7.1	Puntmonster	M01 - Onderdak	Geen asbest

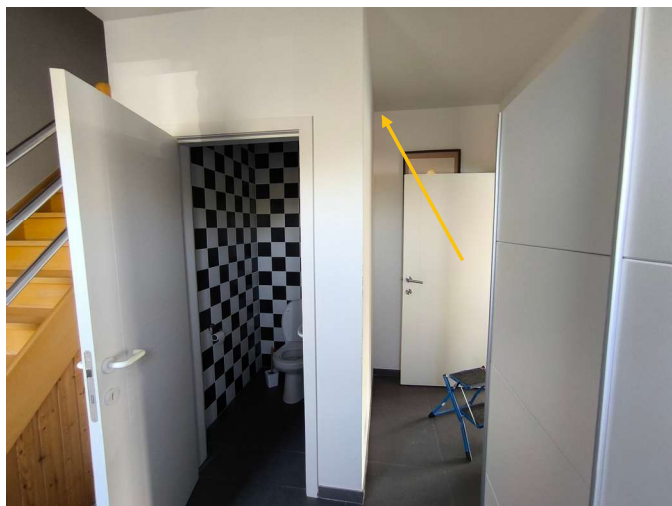
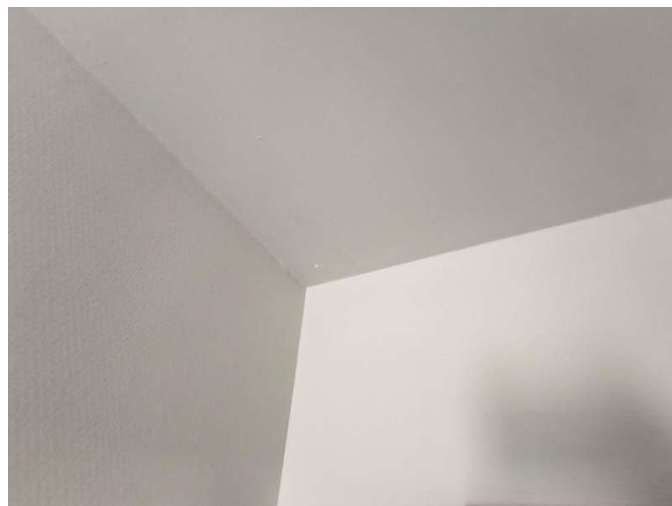
Fiche 8: Plafondpleister

Geen asbest

#	Type	Referentie	Resultaat
8.1	Mengmonster	M02 - Plafondpleister	Geen asbest

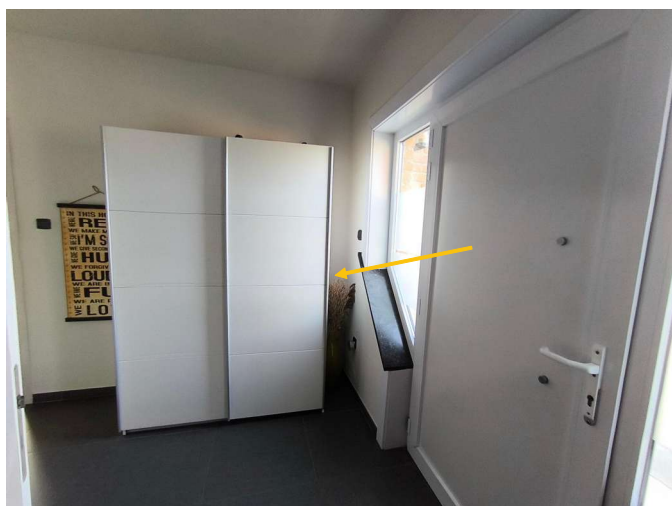
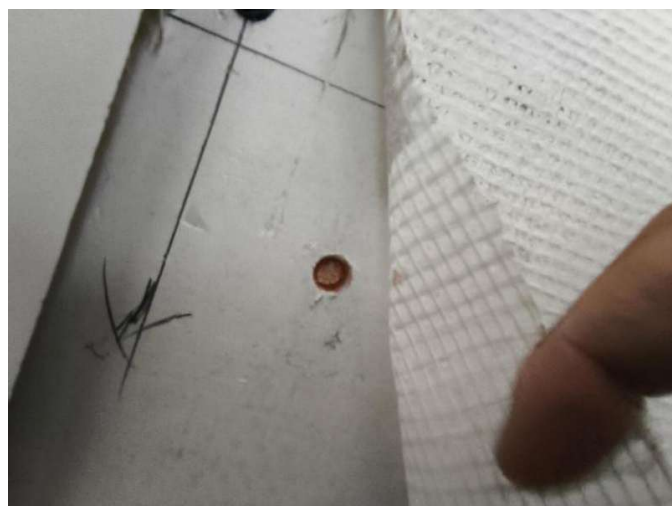
Fiche 9: Muurpleister

Geen asbest

#	Type	Referentie	Resultaat
9.1	Mengmonster	M01 - Muurpleister	Geen asbest
