# Asbestinventarisatattest

Plumerlaan 16, 8900 Ieper

Attestnummer : 20260211-000222.000

**Niet-asbestveilig**

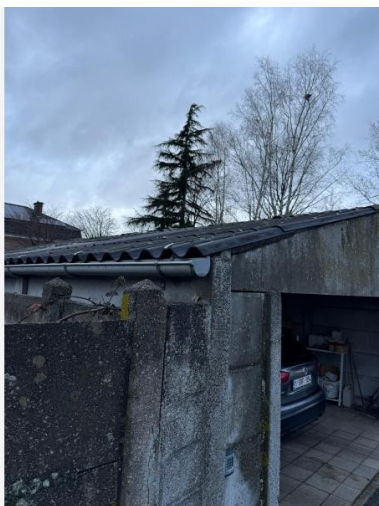
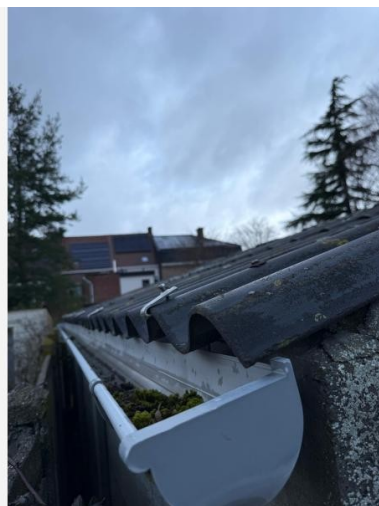
| Beschrijving | Sediment / slib in dakgoot |
| Type resten (contaminatie) | <ul style="list-style-type: none"><li>• Stof, deeltjes &lt; 4 mm, flinters, gruis (los, opliggend)</li></ul> |
| Bron van de resten | Golfplaten |
| Gebondenheid resten | Niet hecht |
| Identificatiemethode | De asbestdeskundige beoordeelt het materiaal als asbestverdacht en dus asbesthoudend, en dit zonder monsternamen. |
| Opmerking | Door de hoogte kon de hoeveelheid niet worden ingeschat. |

**Dringend verwijderen**

- Verwijder het asbestafval.
- Voer bijkomende staalname(s) uit.

- Eenvoudige handelingen: mag via doe-het-zelf of door werknemer(s) met opleidingsattest eenvoudige handelingen  
Draag gepaste veiligheidskledij tijdens de verwijdering. Vermijd stofvorming. Mag via doe het zelf verwijderd worden.

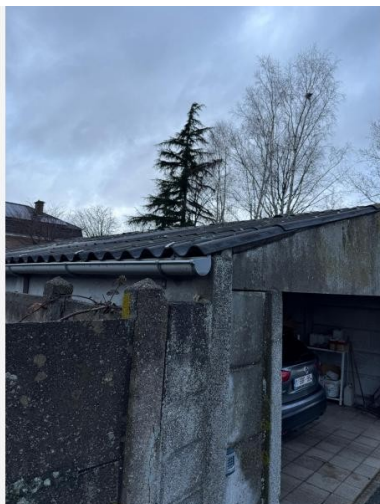
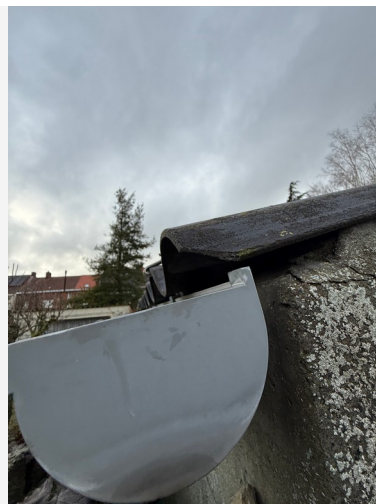
| Eindbeoordeling materiaalrisico | Laag materiaalrisico en/of verlaagde kans op vezelvrijgave |

| Asbestsoort (vezeltype) | Alleen chrysotiel |
| Toestand van het materiaal | Licht beschadigd, licht verweerd. Intact calciumsilicaatmateriaal of categorie III 'gebondenheid' |

| # | Type | Referentie | Resultaat |
|---|---|---|---|
| 2.1 | Puntmonster | 05 | Chrysotiel |

| Beschrijving | Golfplaten monstername asbesthoudend |

Verwijderen

- Zorg voor een veilig beheer. Vermijd het beschadigen van het asbestmateriaal. Controleer de toestand jaarlijks op wijzigingen.
- Hemelwater dat afspoelt van asbestcement daken of gevels kan asbestdeeltjes bevatten. Gebruik het enkel voor gesloten circuits (bv. spoelen toiletten). Reinig na het vervangen van het dak of de gevel de dakgoten en regenwaterput of -ton om asbesthoudend sediment of slib te verwijderen

- Eenvoudige handelingen: mag via doe-het-zelf of door werknemer(s) met opleidingsattest eenvoudige handelingen  
De platen kunnen tijdens werkzaamheden zonder deze te beschadigen, verwijderd worden. Draag de gepaste PBM's. Mag door werknemers met een opleidingsattest verwijderd worden.

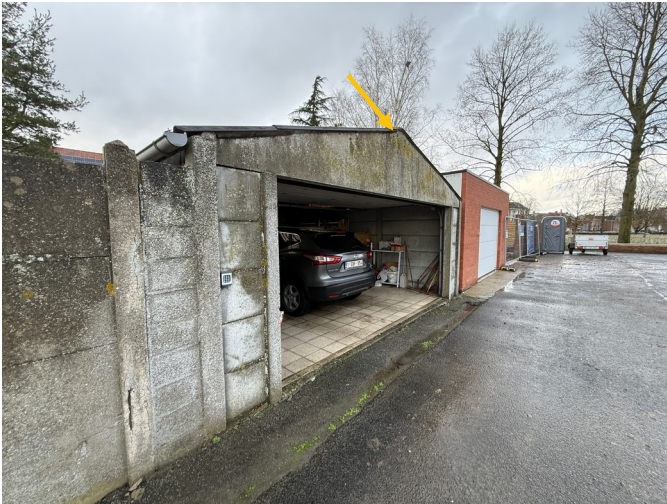
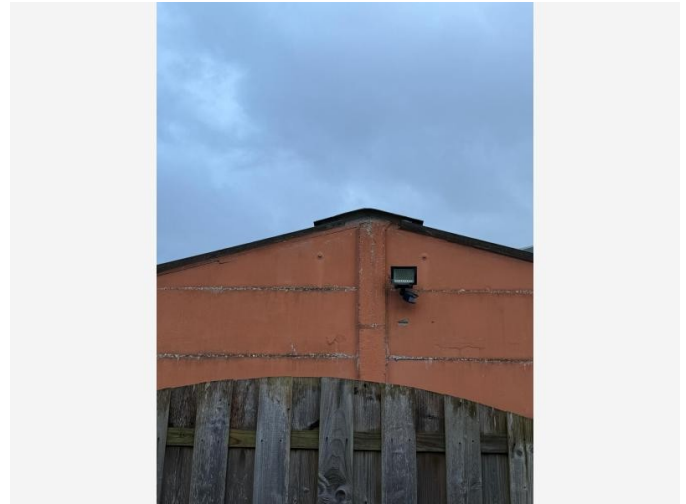
| Eindbeoordeling materiaalrisico | Laag materiaalrisico en/of verlaagde kans op vezelvrijgave |

| Asbestsoort (vezeltype) | Crocidoliet aanwezig |
| Toestand van het materiaal | Licht beschadigd, licht verweerd. Intact calciumsilicaatmateriaal of categorie III 'gebondenheid' |

| Beschrijving | Boeiboord en nokelementen |

Verwijderen

- Zorg voor een veilig beheer. Vermijd het beschadigen van het asbestmateriaal. Controleer de toestand jaarlijks op wijzigingen.

- Eenvoudige handelingen: mag via doe-het-zelf of door werknemer(s) met opleidingsattest eenvoudige handelingen  
De platen kunnen tijdens werkzaamheden zonder deze te beschadigen, verwijderd worden. Draag de gepaste PBM's. Mag via werknemers met een opleidingsattest verwijderd worden.

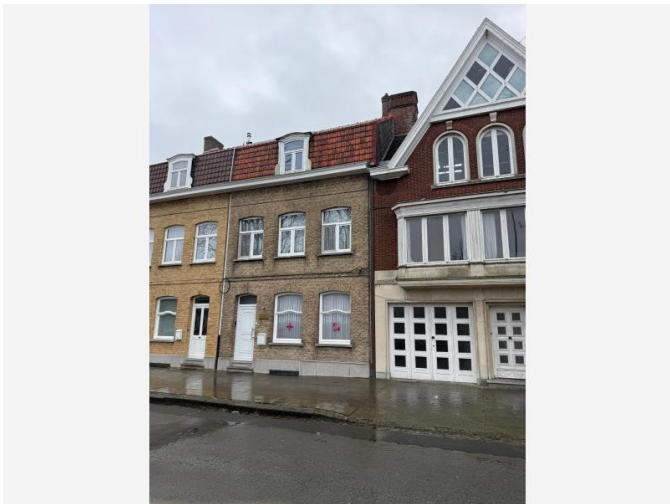
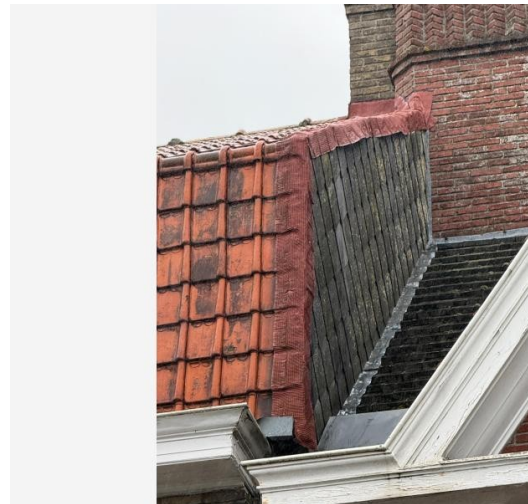
| Eindbeoordeling materiaalrisico | Verhoogd materiaalrisico en/of verhoogde kans op vezelvrijgave |

| Asbestsoort (vezeltype) | Crocidoliet aanwezig |
| Toestand van het materiaal | Matig beschadigd, matig verweerd |

| Beschrijving | Leien zijgevel |

Verwijderen

- Zorg voor een veilig beheer. Vermijd het beschadigen van het asbestmateriaal. Controleer de toestand jaarlijks op wijzigingen.

- Eenvoudige handelingen: mag via doe-het-zelf of door werknemer(s) met opleidingsattest eenvoudige handelingen  
De leien kunnen zonder deze te beschadigen verwijderd worden wanneer er zich ooit dakwerken plaatsvinden. Draag de gepaste PBM's. Mag door werknemers met een opleidingsattest verwijderd worden.

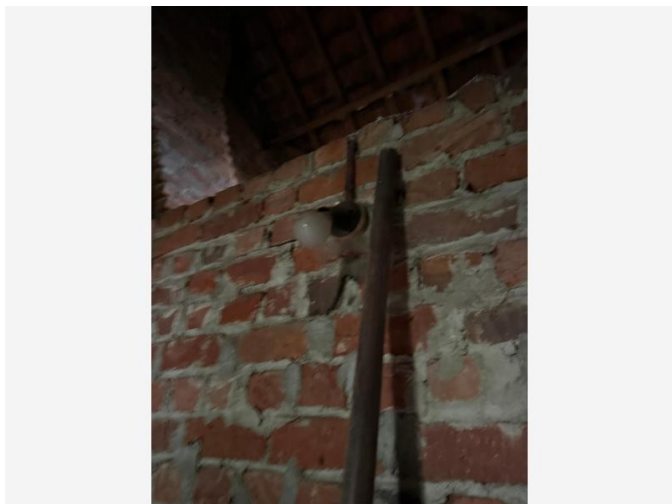
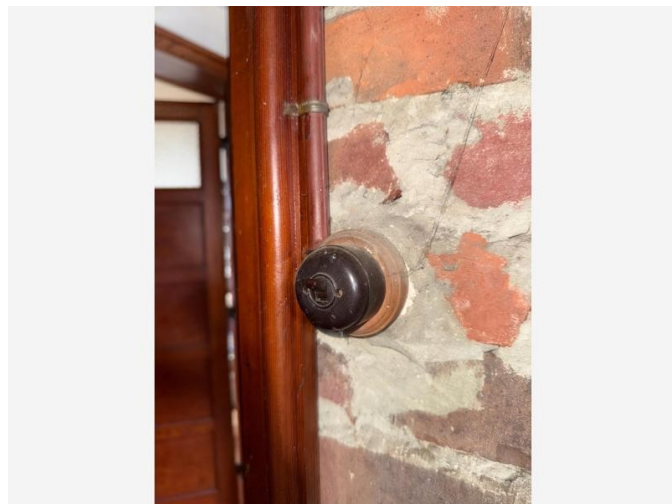
| Eindbeoordeling materiaalrisico | Zeer laag materiaalrisico en/of zeer lage kans op vezelvrijgave |

| Asbestsoort (vezeltype) | Crocidoliet aanwezig |
| Toestand van het materiaal | Licht beschadigd, licht verweerd. Intact calciumsilicaatmateriaal of categorie III 'gebondenheid' |

| Beschrijving | Bakeliet - elektrische installatie |
| Opmerking | Betreft alle bakelieten schakelmateriaal + verdeeldozen in het pand. |

Zorgvuldig beheren

- Zorg voor een veilig beheer. Vermijd het beschadigen van het asbestmateriaal. Controleer de toestand jaarlijks op wijzigingen.

- Eenvoudige handelingen: mag via doe-het-zelf of door werknemer(s) met opleidingsattest eenvoudige handelingen  
De bakelieten omkasting kan zonder deze te breken, verwijderd / losgeschroeft worden. Mag via doe het zelf verwijderd worden.

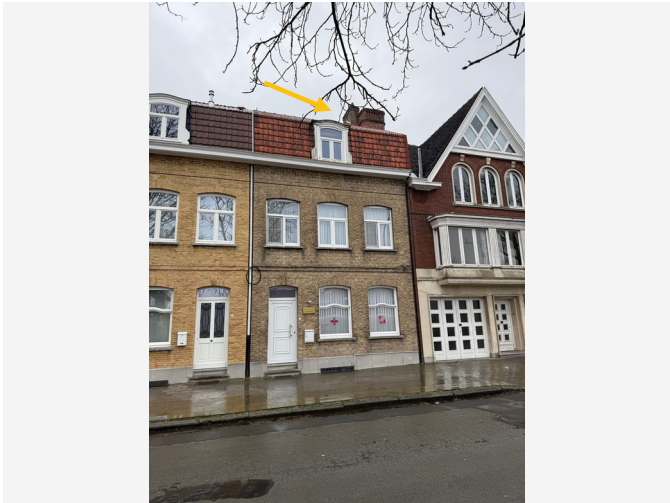
**Reden:** Het te onderzoeken materiaal situeert zich hoger dan 3,50 m te rekenen vanaf een veilige ondergrond

**Uitleg van de asbestdeskundige:** Door de hoogte en de binnenafwerking kon de binnenkant van de schouw niet worden geïnspecteerd.

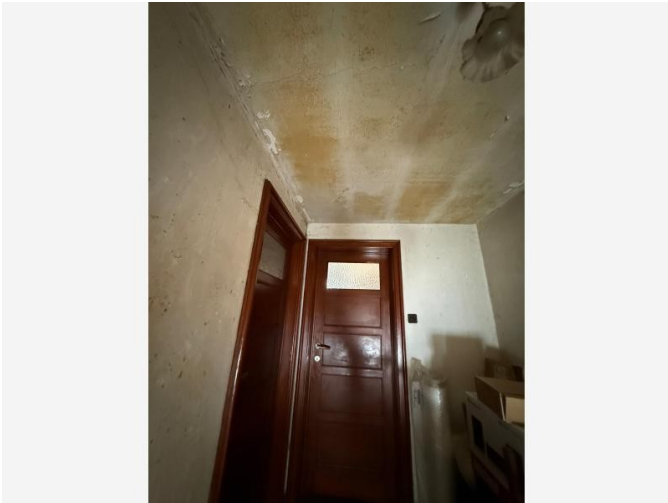
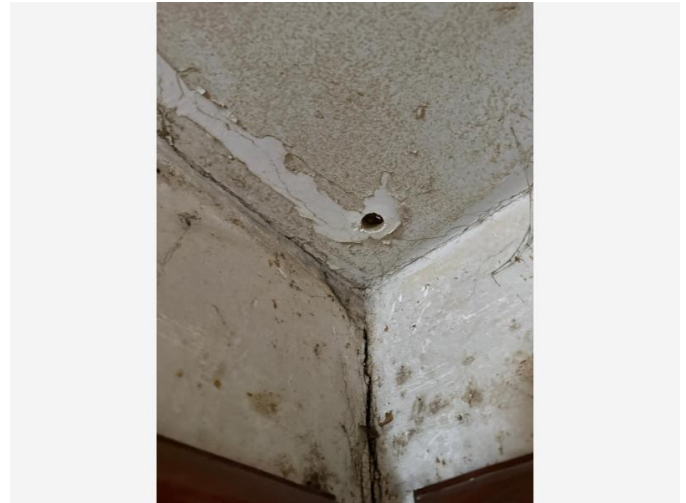
## Fiche 9: Pleisterwerk plafonds

Geen asbest

| # | Type | Referentie | Resultaat |
|---|---|---|---|
| 9.1 | Mengmonster | 02 | Geen asbest |
