# Asbestinventarisatattest

Avelgemstraat 99, 8550 Zwevegem

Attestnummer : 20251107-000035.000

Uitgegeven op : 07.11.2025

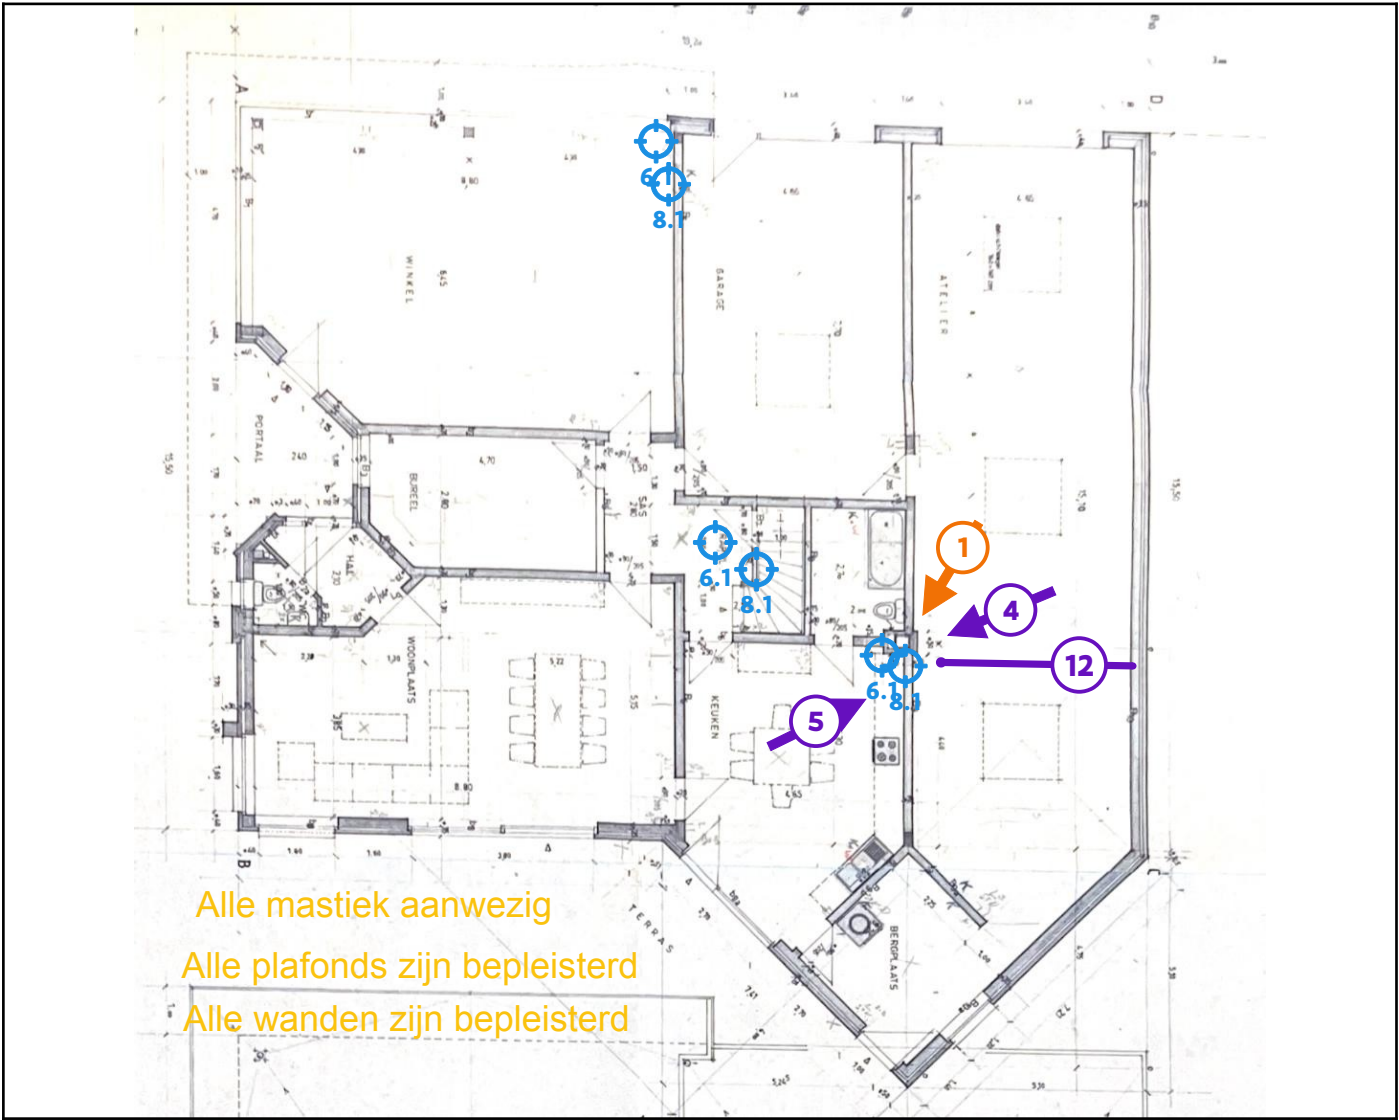
# Plan 1.1: Gelijkvloers

| Beschrijving | Type | Actie |
|---|---|---|
| 1. Roetluik + binnenkader | Asbestmateriaal | Verwijderen |

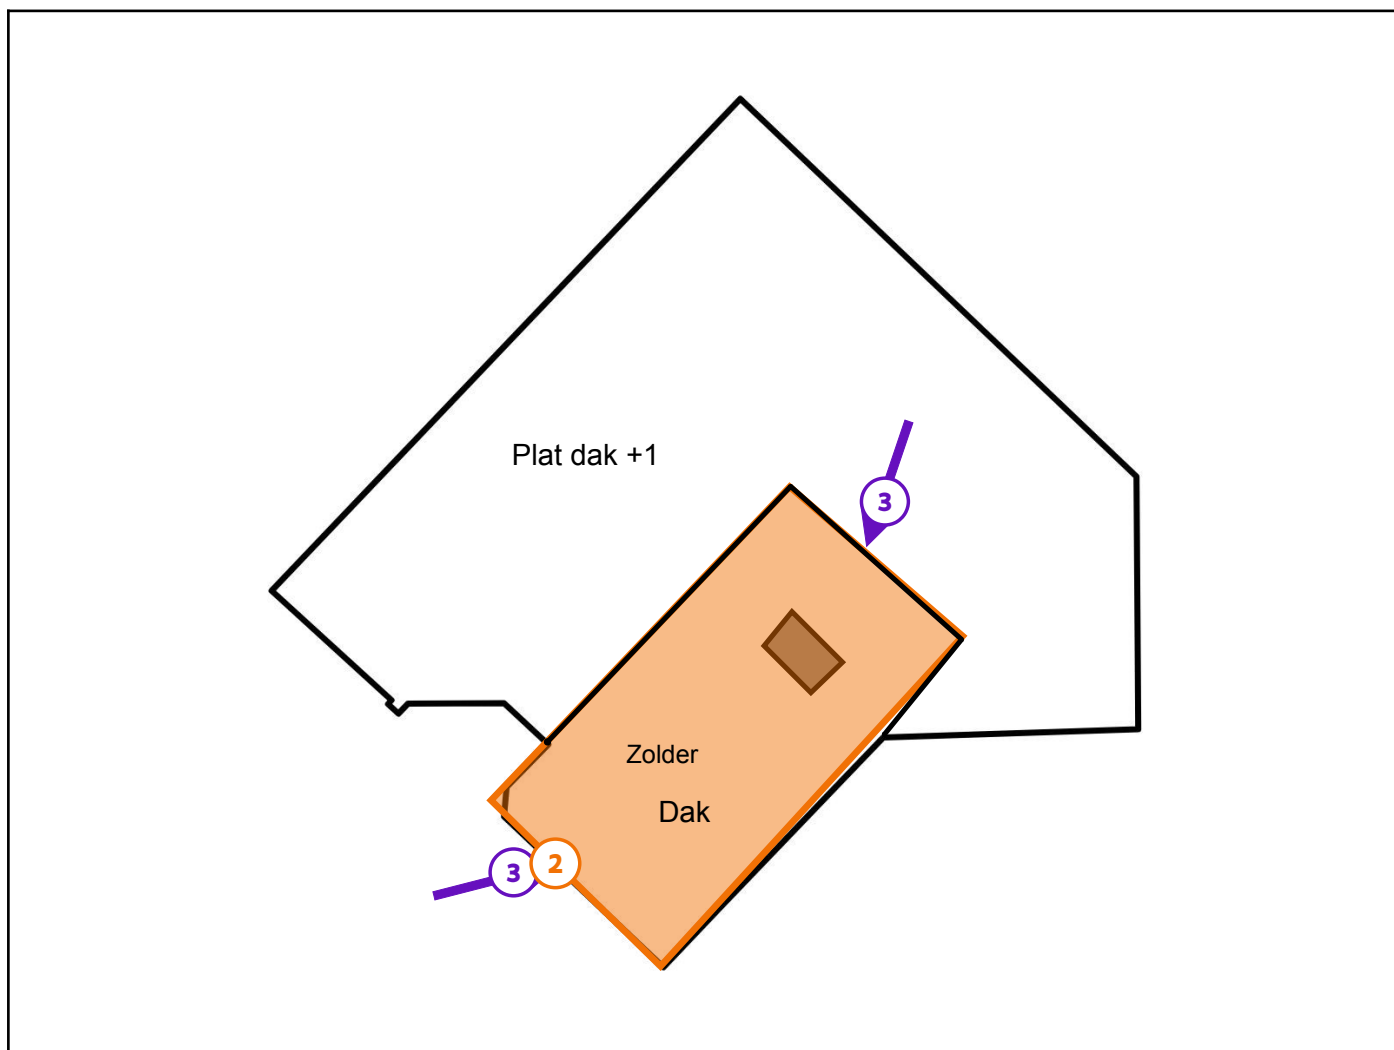
## Plan 1.3: Zolder / dakverdieping

| Beschrijving | Type | Actie |
|---|---|---|
| 2. Onderdak platen (Menuiserite) | Asbestmateriaal | Maatregelen nemen |
| 3. beperking schouw | Beperking | - |

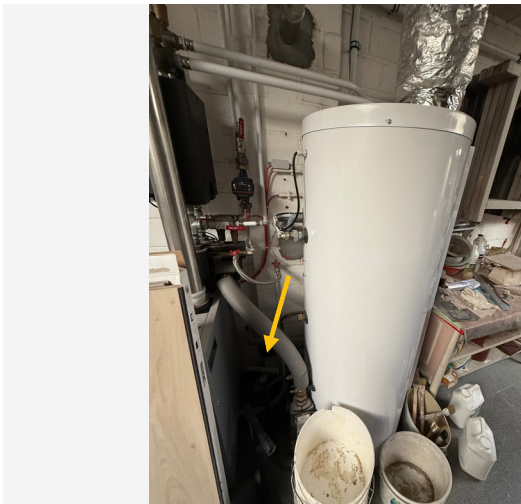
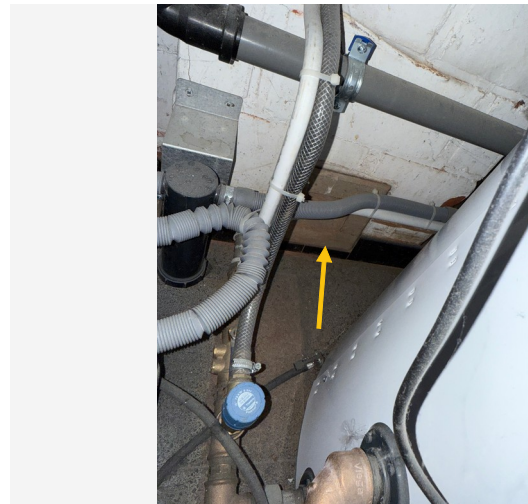
| Fiche 1: Roetluik + binnenkader..... | 24 |

Het asbestmateriaal valt onder de mijlpaal van 2040.

| Eindbeoordeling materiaalrisico | Verhoogd materiaalrisico en/of verhoogde kans op vezelvrijgave |

| Gebondenheid | Categorie 1: hechtgebonden in oorsprong |
| Asbestsoort (vezeltype) | Crocidoliet aanwezig |
| Asbestconcentratie | Laag (< 50%) |
| Afschermingsgraad van het gehele materiaal | Geheel of deels (ook) vrij aan de binnenlucht |
| Toestand van het materiaal | Licht beschadigd, licht verweerd. Intact calciumsilicaatmateriaal of categorie III 'gebondenheid' |

| Beschrijving | Roetluik + binnenkader |
| Asbestmateriaal | Brandwerende afsluiting (prefab geheel) - Luik |

Verwijderen

- Zorg voor een veilig beheer. Vermijd het beschadigen van het asbestmateriaal. Controleer de toestand jaarlijks op wijzigingen.
- Voer bijkomende staalname(s) uit.

- Eenvoudige handelingen: mag via doe-het-zelf of door werknemer(s) met opleidingsattest eenvoudige handelingen  
De platen kunnen tijdens werkzaamheden zonder deze te beschadigen, verwijderd worden. Draag de gepaste PBM's. Mag via doe het zelf verwijderd worden.

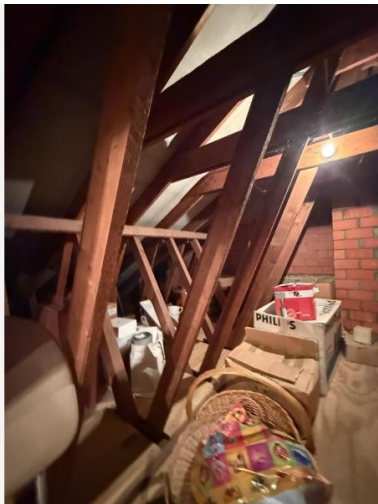
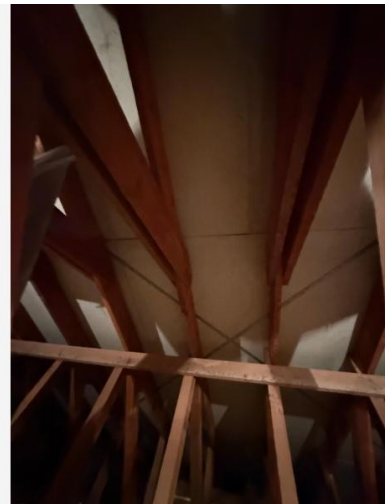
| Fiche 2: Onderdak platen (Menuiserie)..... | 27 |

Het asbestmateriaal valt onder de mijlpaal van 2040.

| Eindbeoordeling materiaalrisico | Verhoogd materiaalrisico en/of verhoogde kans op vezelvrijgave |

| Asbestsoort (vezeltype) | Crocidoliet aanwezig |
| Toestand van het materiaal | Licht beschadigd, licht verweerd. Intact calciumsilicaatmateriaal of categorie III 'gebondenheid' |

| Beschrijving | Onderdak platen (Menuiserite) |
| Asbestmateriaal | Plaat, paneel, tablet - Type Menuiserite |
| Eenvoudig bereikbaar | <p>Nee</p> <ul style="list-style-type: none"><li>• Het asbestmateriaal is bedekt (uitgezonderd laag verf, coating, behang, kunststof, textiel) en het wegnemen van het bedekkende materiaal kan niet zonder het bedekkende materiaal te beschadigen.</li></ul> |

Maatregelen nemen

- Zorg voor een veilig beheer en verwijder dit asbestmateriaal wanneer het bij werken eenvoudig bereikbaar wordt. Controleer de toestand jaarlijks op wijzigingen.
- Voer bijkomende staalname(s) uit.

- Eenvoudige handelingen: mag via doe-het-zelf of door werknemer(s) met opleidingsattest eenvoudige handelingen  
De platen kunnen tijdens werkzaamheden zonder deze te beschadigen, verwijderd worden. Dit mag via eenvoudige handelingen verwijderd worden. Draag de gepaste PBM's. Raadpleeg volgende link:  
<https://ovam.vlaanderen.be/wie-mag-wat-verwijderen>

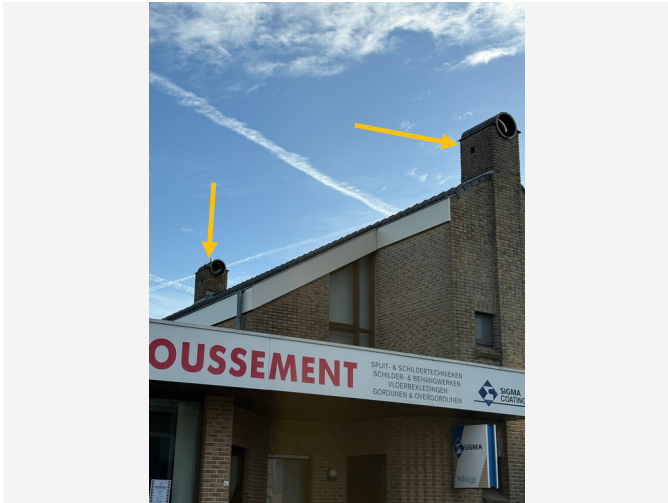
| Fiche 3: beperking schouw..... | 31 |

**Reden:** Het te onderzoeken materiaal situeert zich hoger dan 3,50 m te rekenen vanaf een veilige ondergrond

**Uitleg van de asbestdeskundige:** Door de hoogte en de binnenaafwerking kon de binnenkant van de schouw niet worden geïnspecteerd.

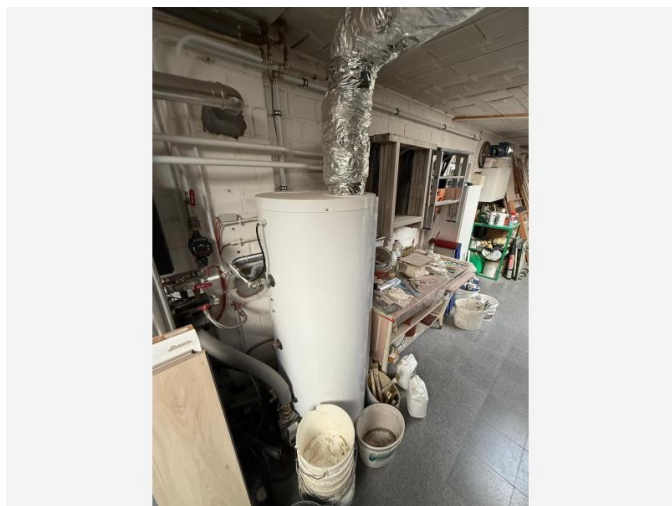
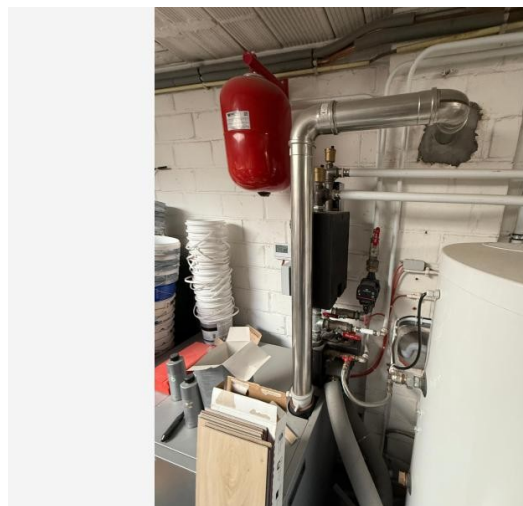
| Fiche 4: Ketels niet verdacht..... | 33 |

Ketel is niet asbestverdacht

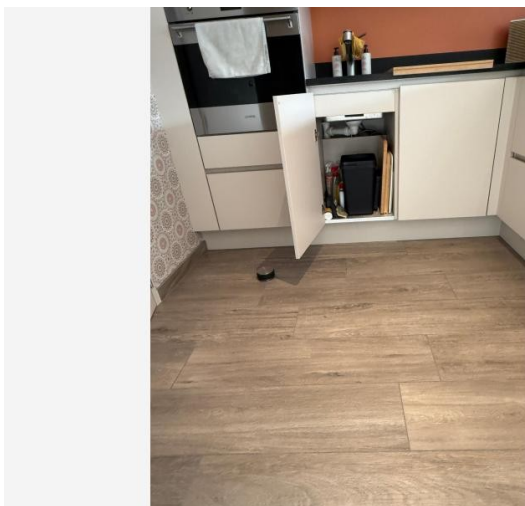
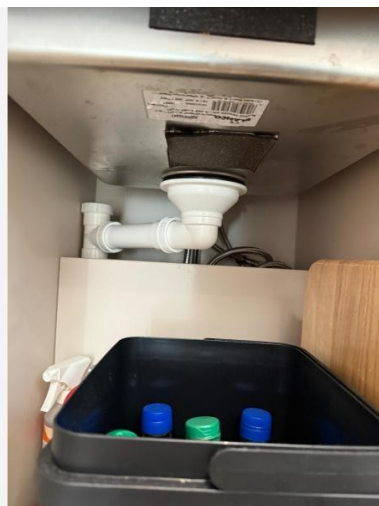
| Fiche 5: Lapje pompbak..... | 34 |

Niet asbestverdacht.

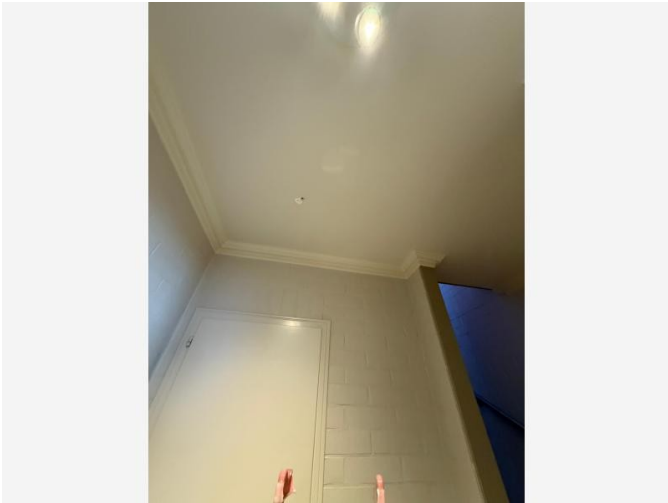
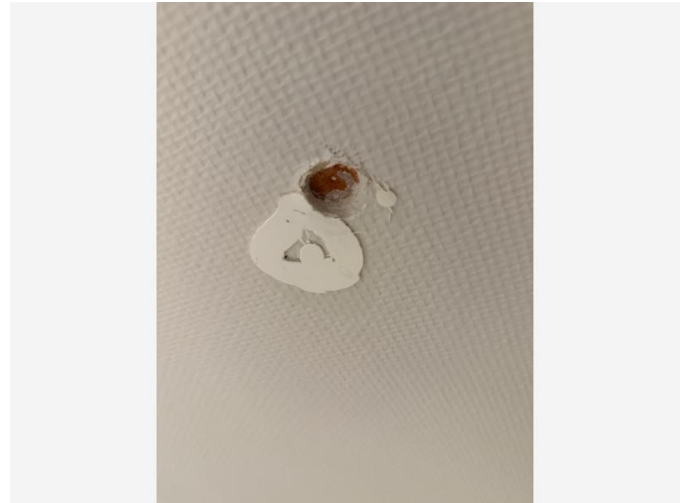
## Fiche 6: Pleisterwerk plafonds

Geen asbest

| # | Type | Referentie | Resultaat |
|---|---|---|---|
| 6.1 | Mengmonster | 02 | Geen asbest |

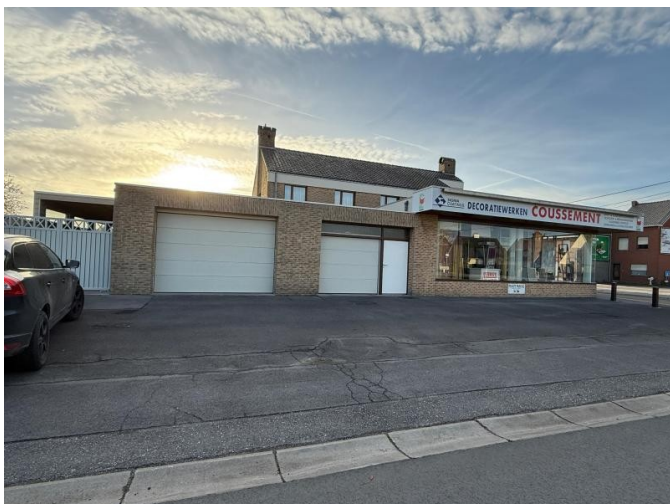
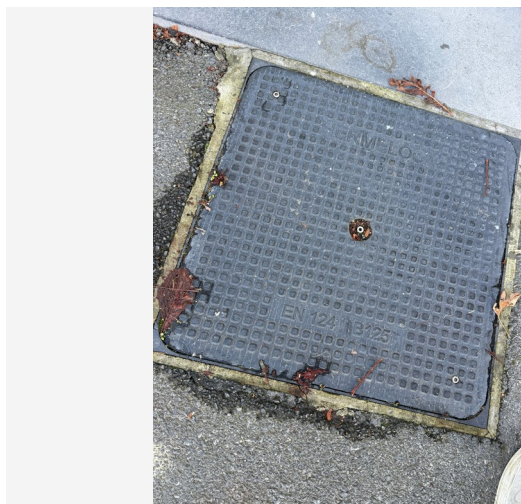
## Fiche 7: Asfalt

Geen asbest

| # | Type | Referentie | Resultaat |
|---|---|---|---|
| 7.1 | Puntmonster | 05 | Geen asbest |

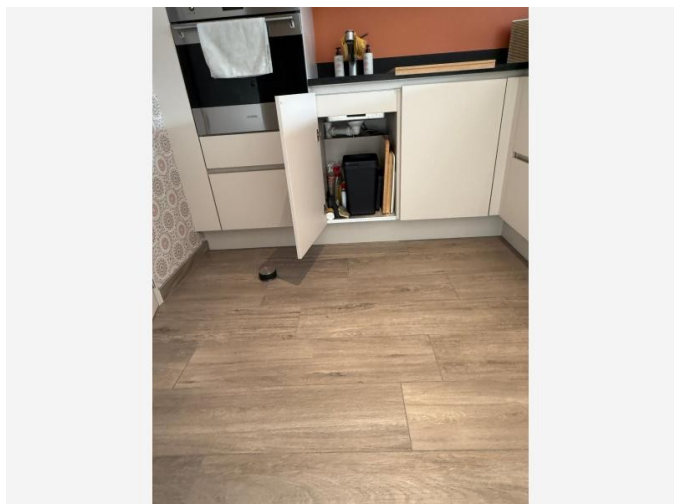
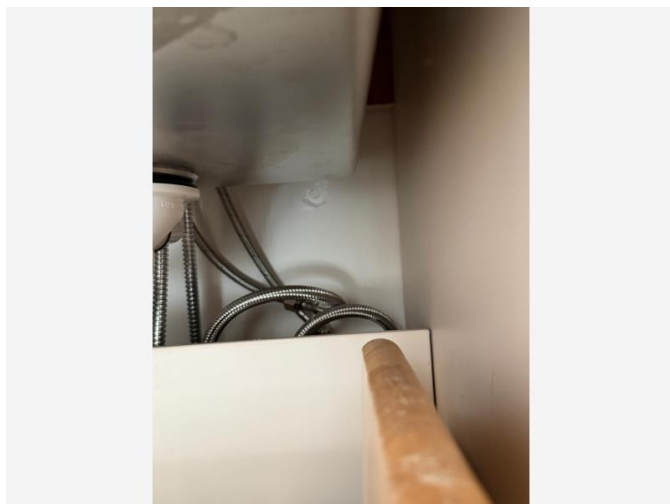
## Fiche 8: Pleisterwerk wanden

Geen asbest

| # | Type | Referentie | Resultaat |
|---|---|---|---|
| 8.1 | Mengmonster | 01 | Geen asbest |

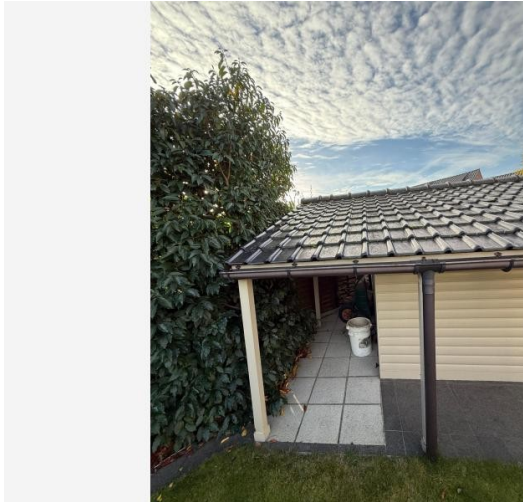
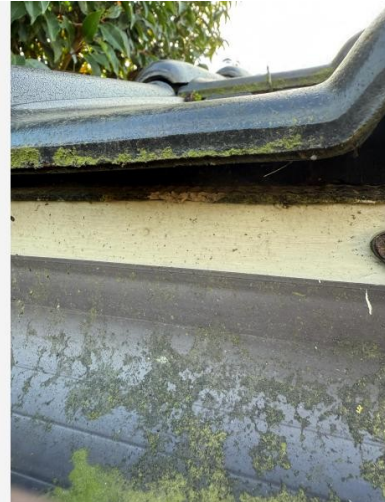
## Fiche 9: Onderdak platen niet asbesthoudend (Menuiserite)

Geen asbest

| # | Type | Referentie | Resultaat |
|---|---|---|---|
| 9.1 | Puntmonster | 03 | Geen asbest |

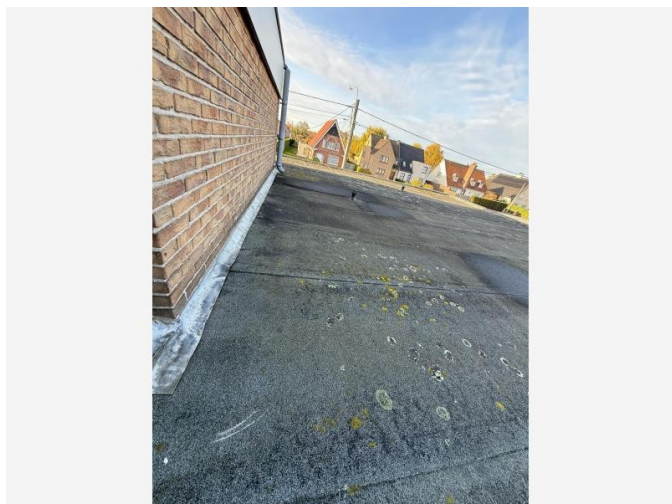
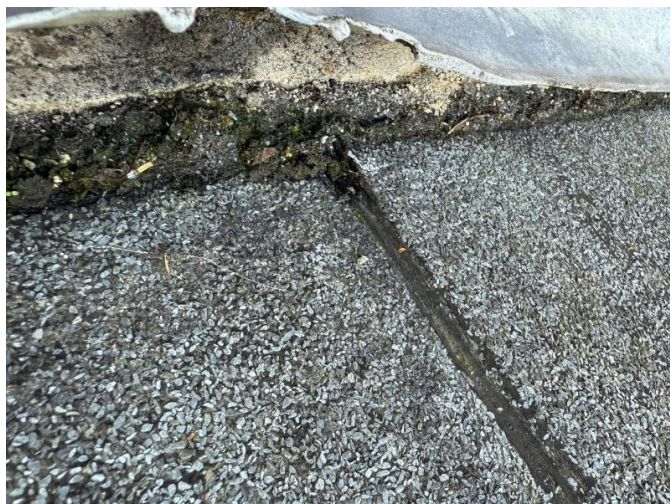
## Fiche 10: Roofing plat dak

Geen asbest

| # | Type | Referentie | Resultaat |
|---|---|---|---|
| 10.1 | Puntmonster | 04 | Geen asbest |

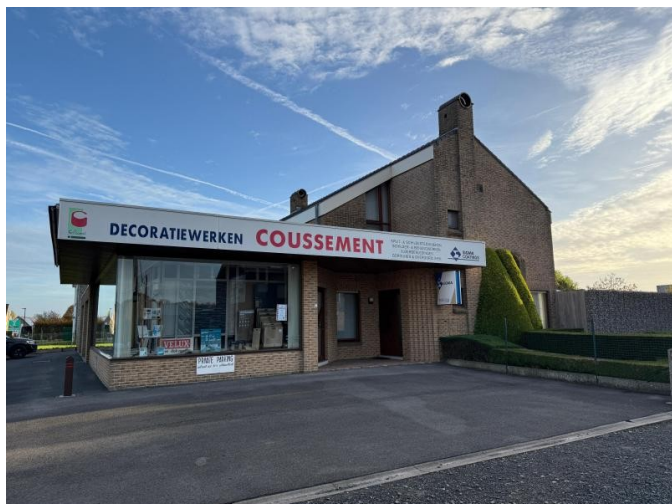
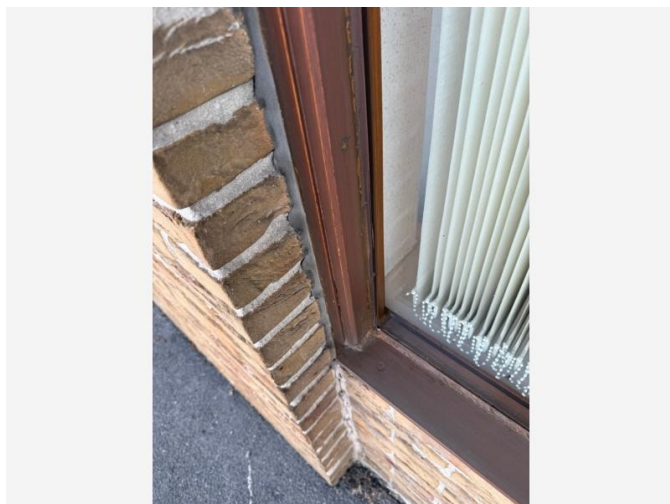
### Fiche 11: Mastiek (niet asbestverdacht)

| Beschrijving | Notitie | Terug te vinden op plannen |
|---|---|---|
| Fiche 11: Mastiek (niet asbestverdacht) | Alle mastieken werden tijdens recente schilderwerken vervangen door silicone (flexibele kit). | Plan 1.1: Gelijkvloers |

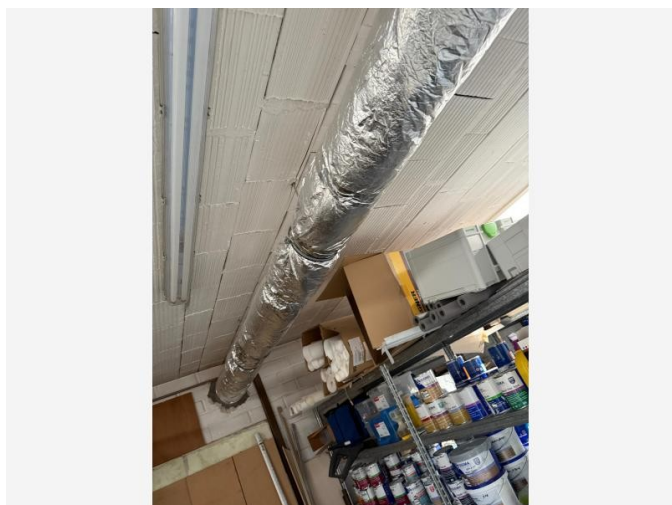
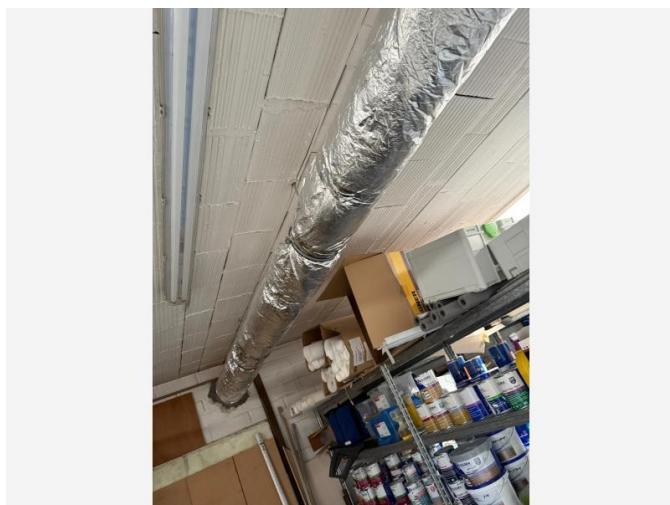
### Fiche 12: Leidingsisolatie

| Beschrijving | Notitie | Terug te vinden op plannen |
|---|---|---|
| Fiche 12: Leidingsisolatie | Niet asbestverdacht. | Plan 1.1: Gelijkvloers |
