# Asbestinventarisatetest

Nieuwstraat 47, 8530 Harelbeke

Attestnummer : 20260311-000251.000

## Zone 1: Woning

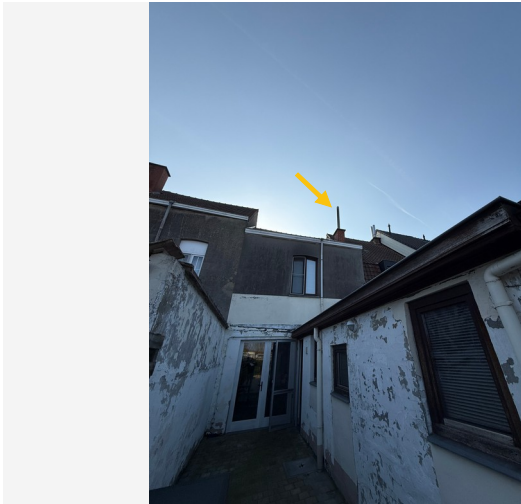
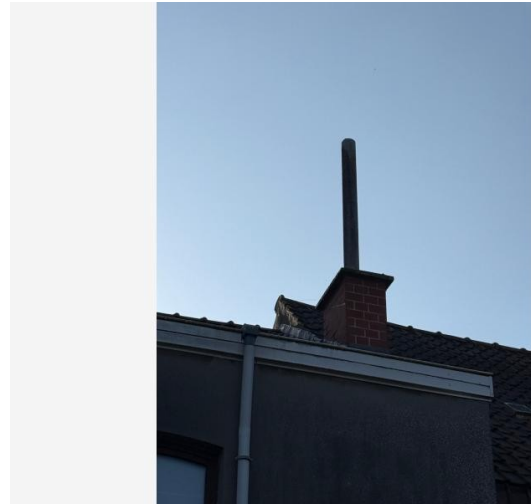
Het asbestmateriaal valt onder de mijlpaal van 2040.

| Eindbeoordeling materiaalrisico | Laag materiaalrisico en/of verlaagde kans op vezelvrijgave |

| Asbestsoort (vezeltype) | Crocidoliet aanwezig |
| Toestand van het materiaal | Licht beschadigd, licht verweerd. Intacte calciumsilicaatplaat of materiaal met categorie 3-gebondenheid |

| Beschrijving | Buis rookgas asbestcement |

- Zorg voor een veilig beheer. Vermijd het beschadigen van het asbestmateriaal. Controleer de toestand jaarlijks op wijzigingen.

- Eenvoudige handelingen: mag via doe-het-zelf of door werknemer(s) met opleidingsattest eenvoudige handelingen  
Tijdens de verwijdering dient het beschadigen van de buis vermeden worden zodat geen vezels kunnen vrijkomen. Mag verwijderd worden door werknemers met een opleidingsattest. Draag de gepaste PBM's.

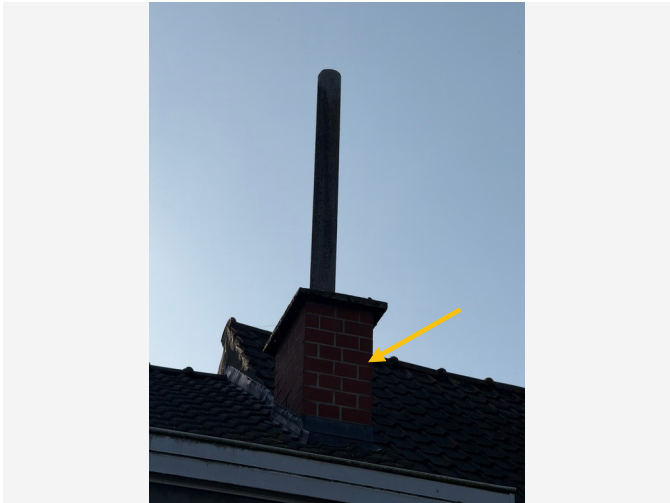
#### Tijdelijke beperking

**Reden:** Het te onderzoeken materiaal situeert zich hoger dan 3,50 m te rekenen vanaf een veilige ondergrond

**Uitleg van de asbestdeskundige:** Door de hoogte en de binnenaafwerking kon de binnenkant van de schouw niet worden geïnspecteerd.

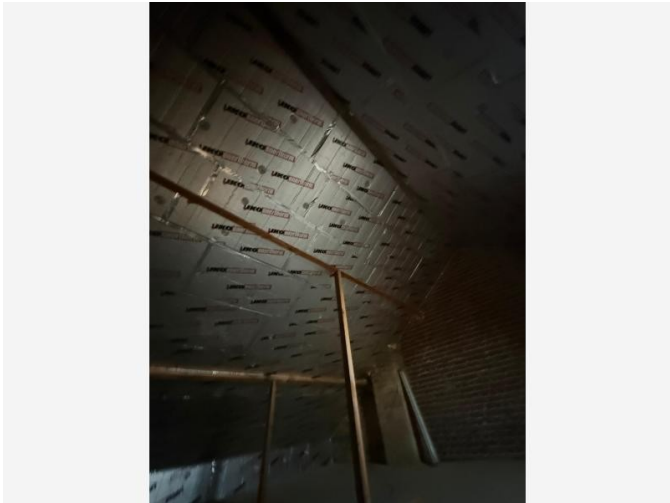
#### Permanente beperking

**Reden:** Het te onderzoeken materiaal situeert zich hoger dan 3,50 m te rekenen vanaf een veilige ondergrond

**Uitleg van de asbestdeskundige:** Door de hoogte en de binnenaafwerking kon het onderdak niet volledig worden vastgesteld. Het dak werd wel volledig gerenoveerd. Vermoedelijk is het onderdak niet asbesthoudend.

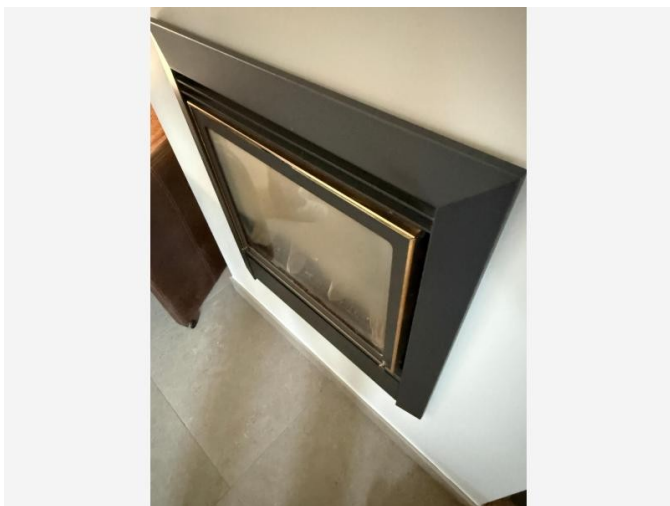
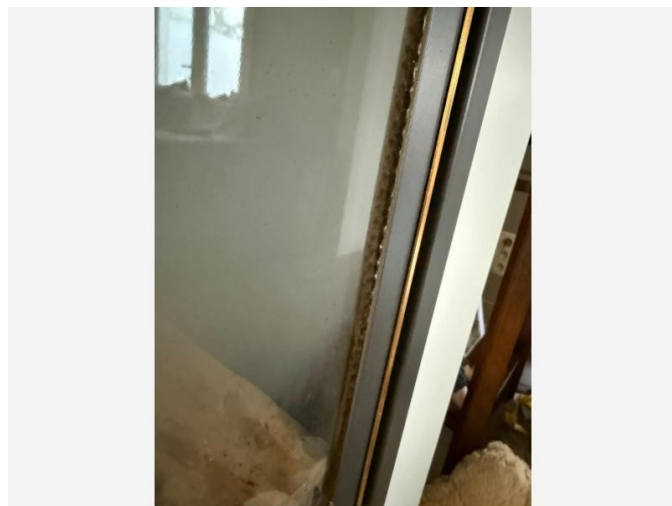
### Informatie over een niet-asbestverdacht materiaal

| Basis voor advies | De asbestdeskundige beoordeelt het materiaal als niet-asbestverdacht. |

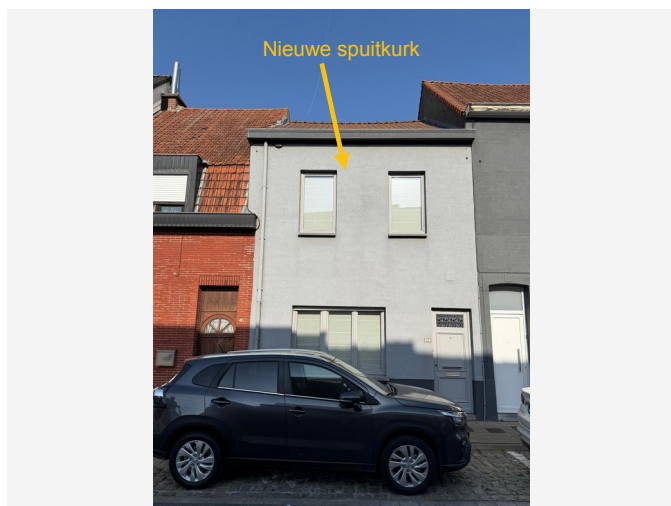
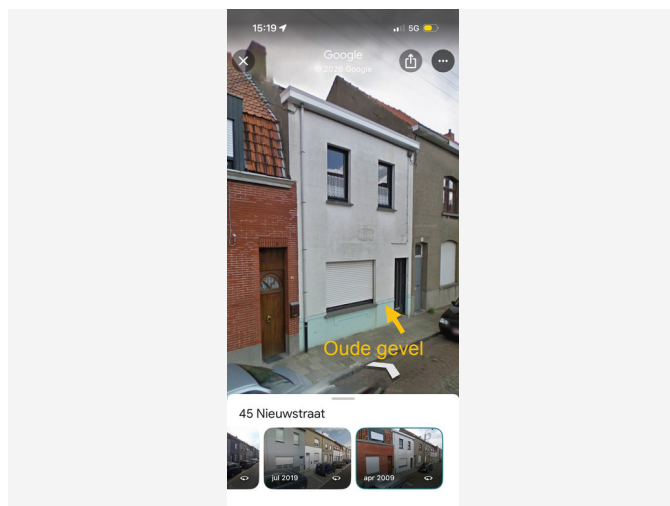
## Fiche 5: Crepi buitengevel

Recente crepi. Niet asbestverdacht. Streetviewbeeld als bewijsdocument.

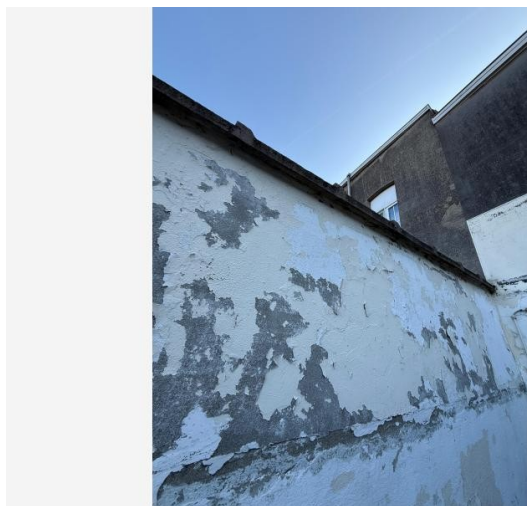
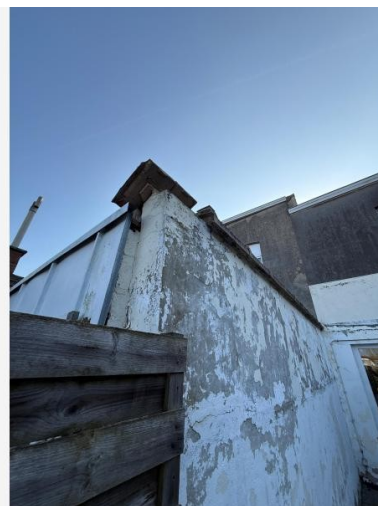
Niet asbesthoudend.

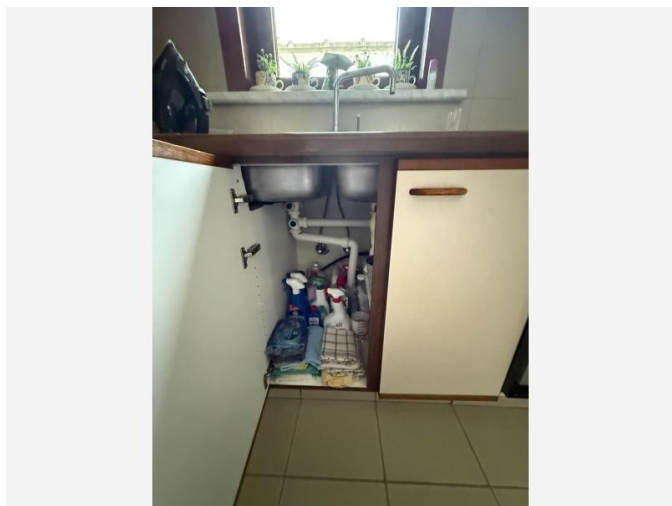
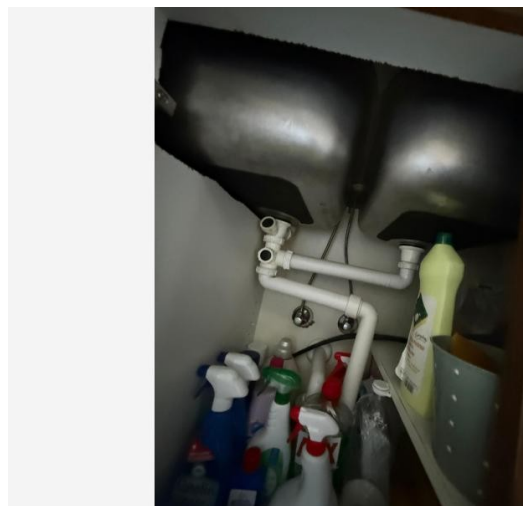
Niet asbestverdacht.

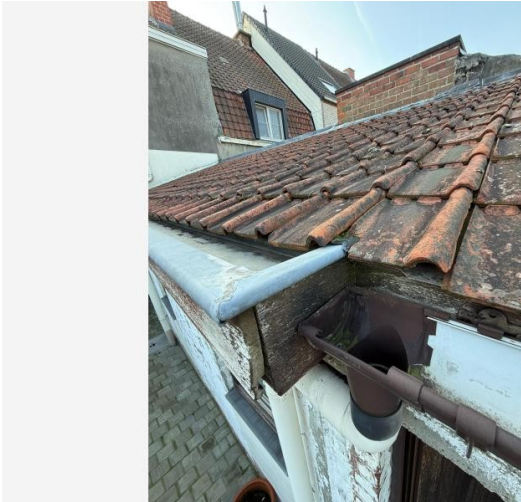
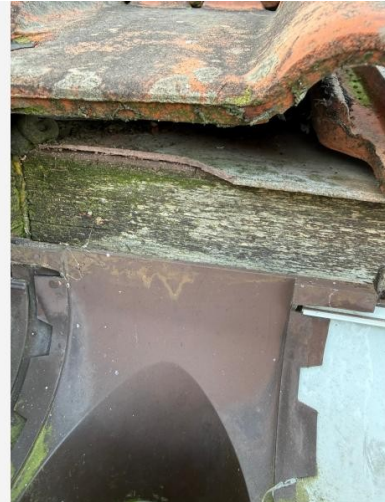
## Fiche 9: Onderdak platen, staalname geen asbest, beperkt waarneembaar

Geen asbest

| # | Type | Referentie | Resultaat |
|---|---|---|---|
| 9.1 | Puntmonster | 07 | Geen asbest |

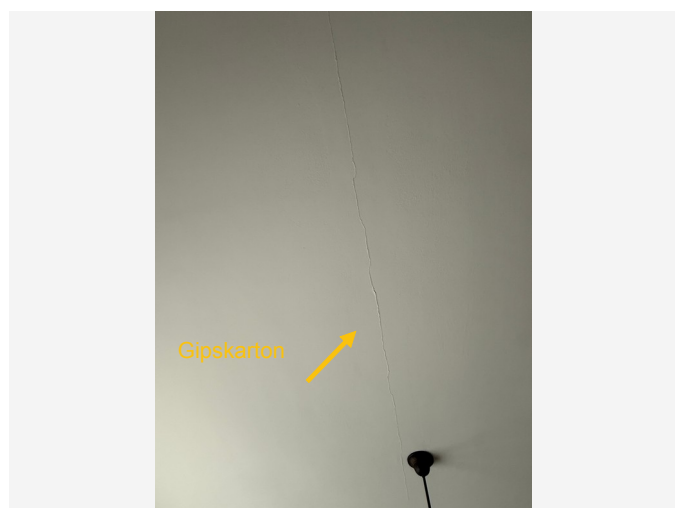
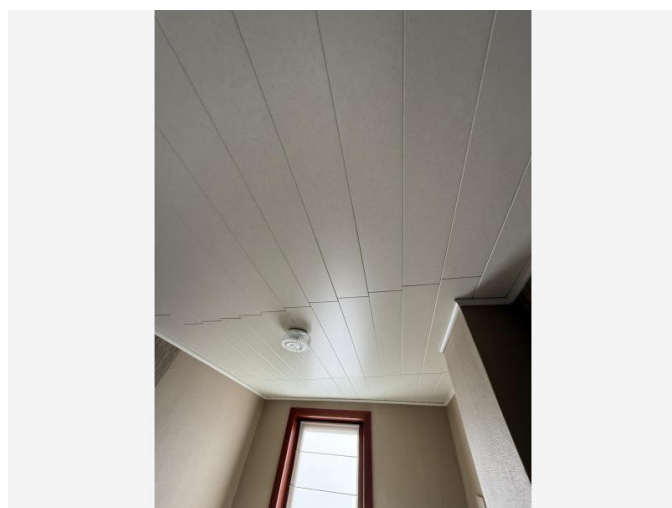
### Fiche 10: Plafonds uit niet asbestverdacht materiaal

| Beschrijving | Notitie | Terug te vinden op plannen |
|---|---|---|
| Fiche 10: Plafonds uit niet asbestverdacht materiaal | De plafonds zijn gemaakt van niet-asbestverdachte materialen (bijvoorbeeld laminaat, gyproc, ...), deze toepassingen zijn niet asbestverdacht. We hebben echter niet kunnen vaststellen of er mogelijk asbestverdachte of asbesthoudende materialen achter deze toepassingen aanwezig zijn. Bij renovatie of sloop is het aangeraden om een destructief onderzoek te laten uitvoeren van deze toepassingen. | Plan 1.2: Gelijkvloers<br>Plan 1.3: Verdieping |

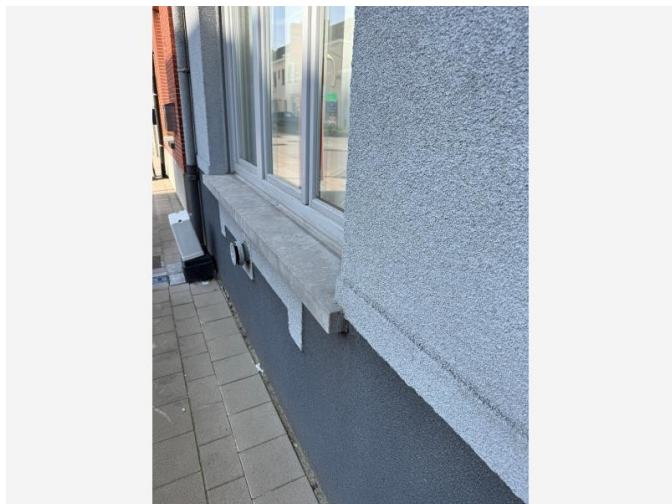
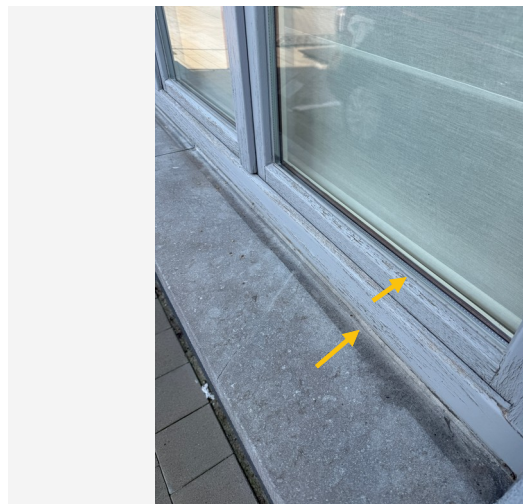
## Fiche 11: Mastiek (niet asbestverdacht)

| Beschrijving | Notitie | Terug te vinden op plannen |
|---|---|---|
| Fiche 11: Mastiek (niet asbestverdacht) | Betreft alle soepele mastiek (silicone) | Plan 1.2: Gelijkvloers<br>Plan 1.3: Verdieping |

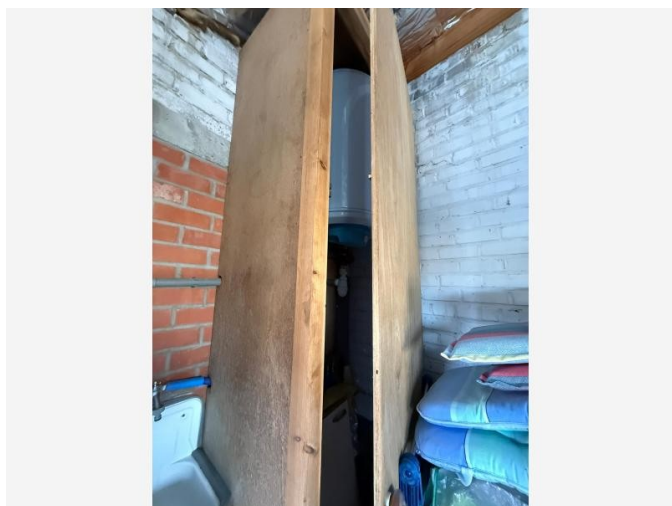
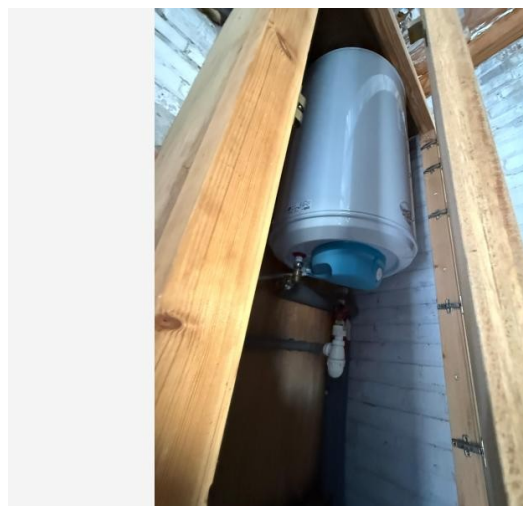
## Fiche 12: Boiler

| Beschrijving | Notitie | Terug te vinden op plannen |
|---|---|---|
| Fiche 12: Boiler | niet asbest verdacht. | Plan 1.2: Gelijkvloers |
