# Asbestinventarisat attest

Otegemstraat 50, 8550 Zwevegem

Attestnummer : 20251224-000395.000

**Niet-asbestveilig**

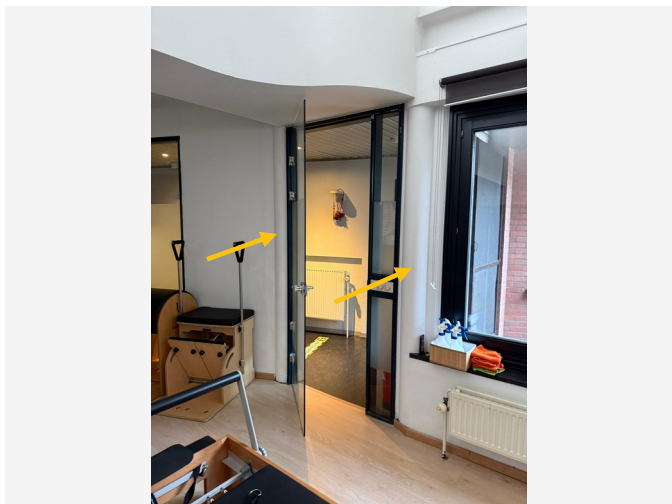
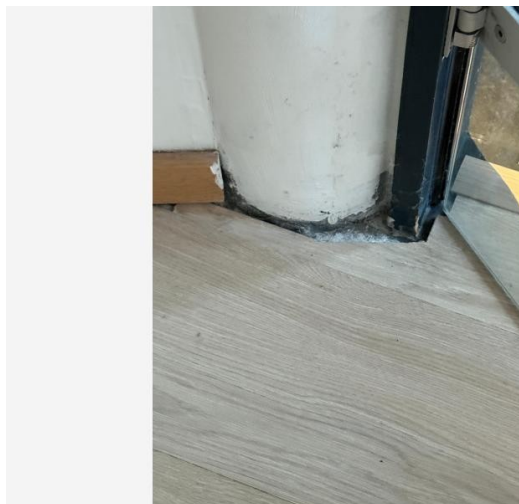
Het asbestmateriaal valt onder de mijlpaal van 2040.

| Eindbeoordeling materiaalrisico | Verhoogd materiaalrisico en/of verhoogde kans op vezelvrijgave |

| Asbestsoort (vezeltype) | Crocidoliet aanwezig |
| Toestand van het materiaal | Licht beschadigd, licht verweerd. Intact calciumsilicaatmateriaal of categorie III 'gebondenheid' |

| Beschrijving | Buis asbestcement verloren bekisting |
| Opmerking | Niet mogelijk om dit materiaal te bemonsteren. Dit is een verdacht materiaal waar er bij werken extra onderzoek voor dient te gebeuren. |

- Zorg voor een veilig beheer. Vermijd het beschadigen van het asbestmateriaal. Controleer de toestand jaarlijks op wijzigingen.
- Voer bijkomende staalname(s) uit.

- Eenvoudige handelingen: enkel door erkend asbestverwijderaar  
Tijdens de verwijdering dient het beschadigen van de buis vermeden worden zodat geen vezels kunnen vrijkomen. Een erkend asbestverwijderaar dient te beslissen over de verwijdering na staalname.

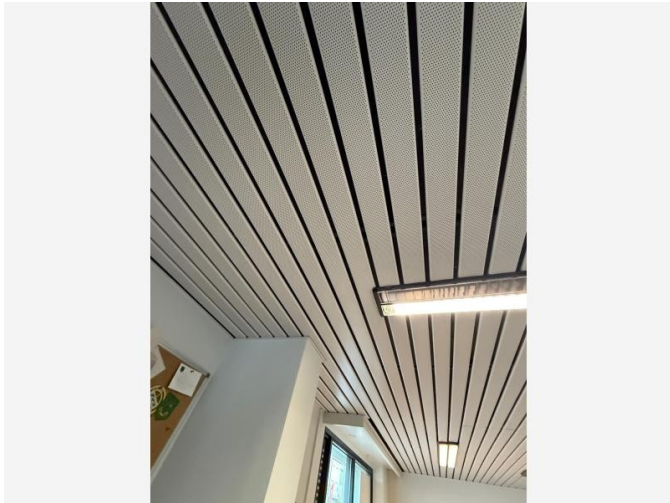
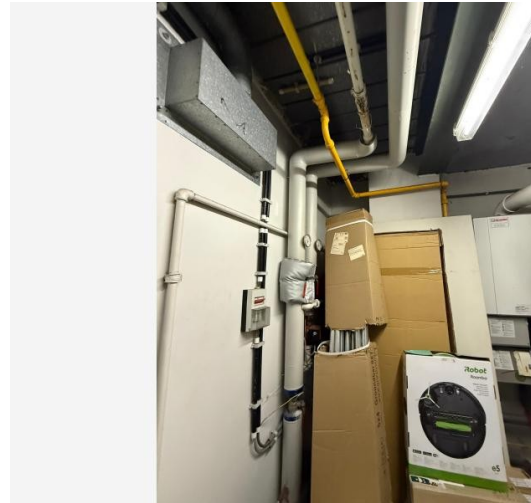
Niet bepleisterd.

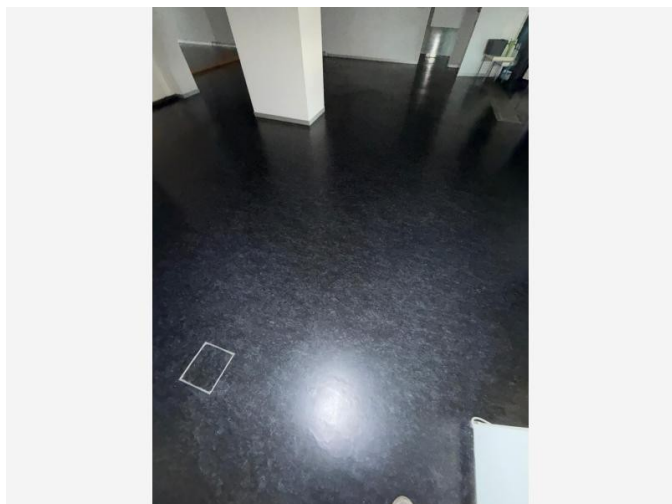
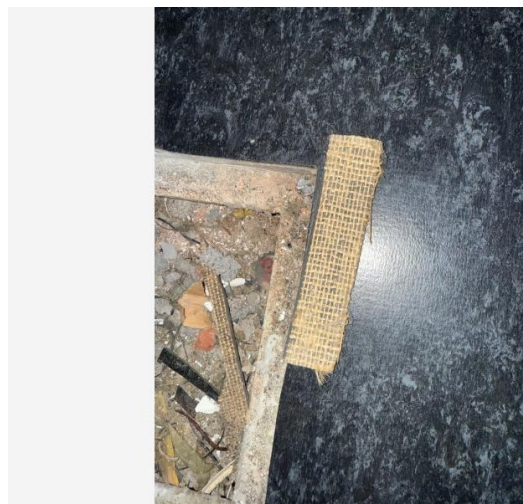
Niet asbestverdacht.

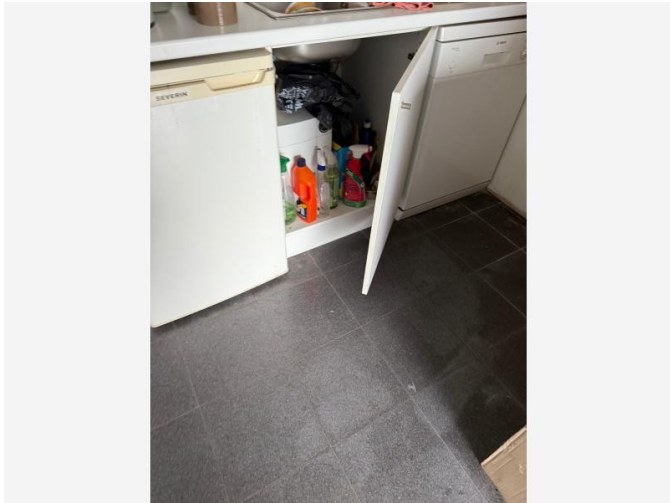
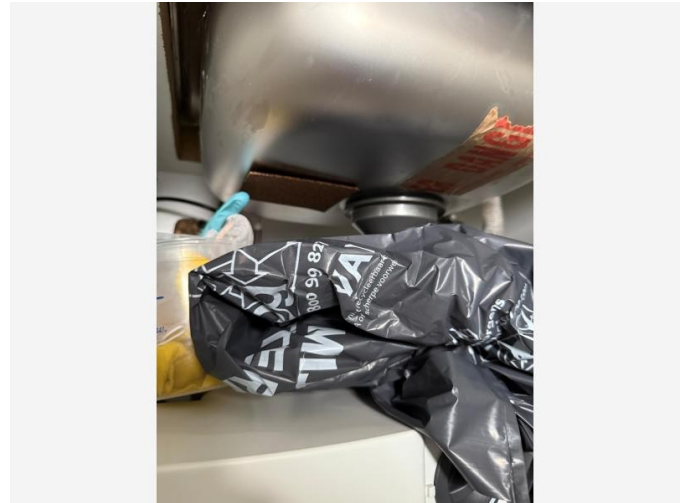
Niet asbestverdacht.

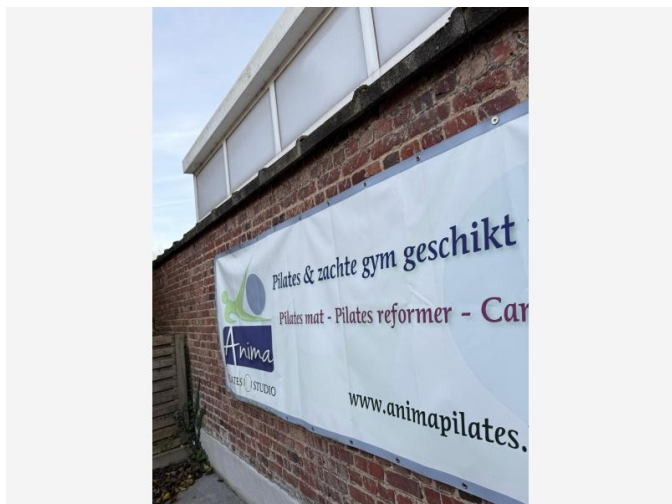
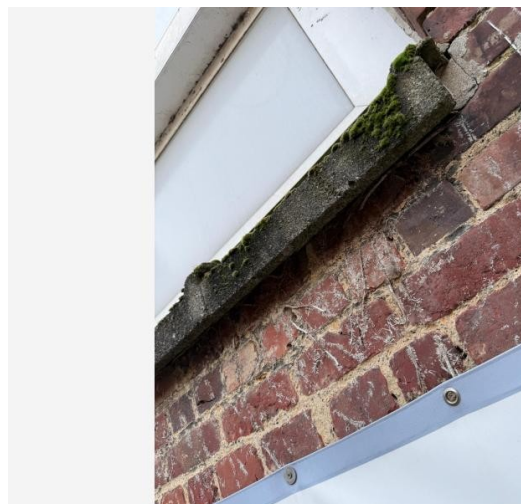
Niet asbesthoudend.

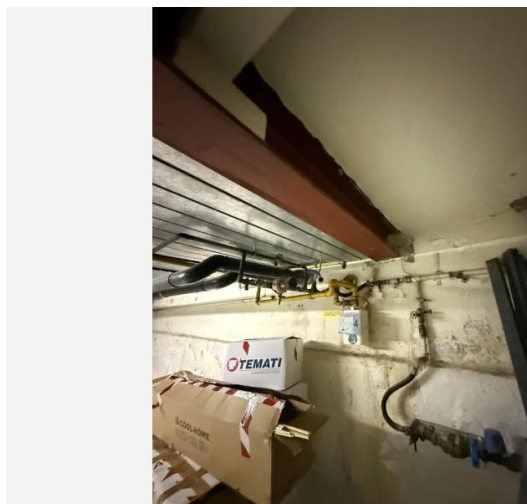
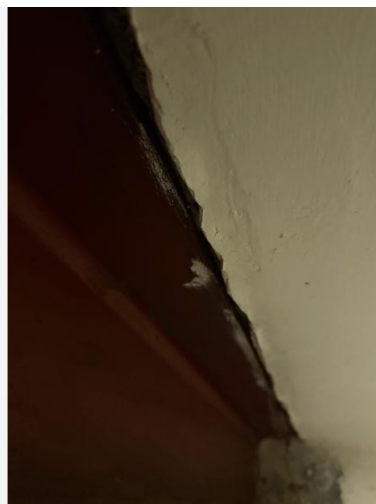
## Fiche 6: Pleisterwerk plafonds beperkt

Geen asbest

| # | Type | Referentie | Resultaat |
|---|---|---|---|
| 6.1 | Mengmonster | 02 | Geen asbest |

| Opmerking | Beperkt aantal plafonds zijn bepleisterd. |

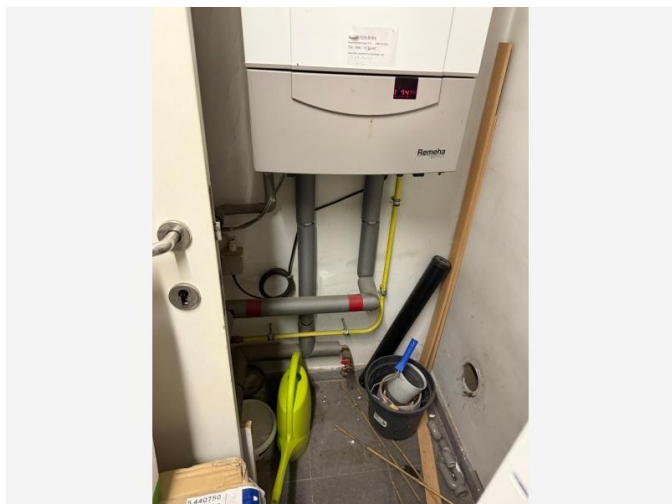
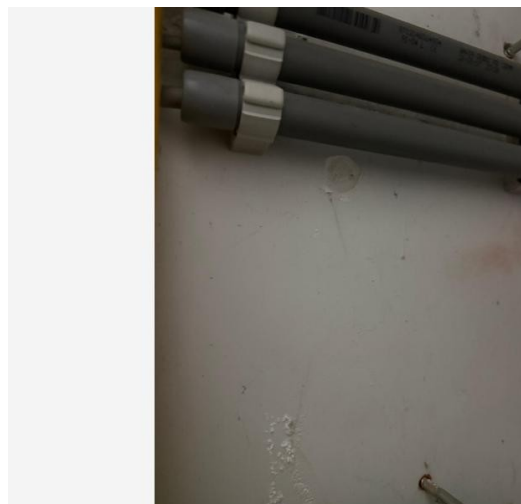
## Fiche 7: Pleisterwerk wanden

Geen asbest

| # | Type | Referentie | Resultaat |
|---|---|---|---|
| 7.1 | Mengmonster | 01 | Geen asbest |

| Opmerking | Alle niet aangeduide wanden zijn bepleisterd. |

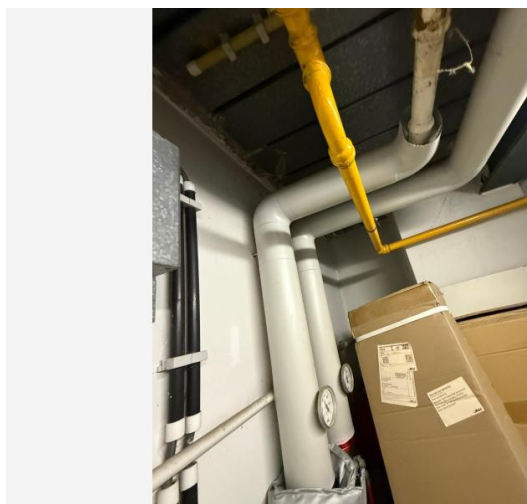
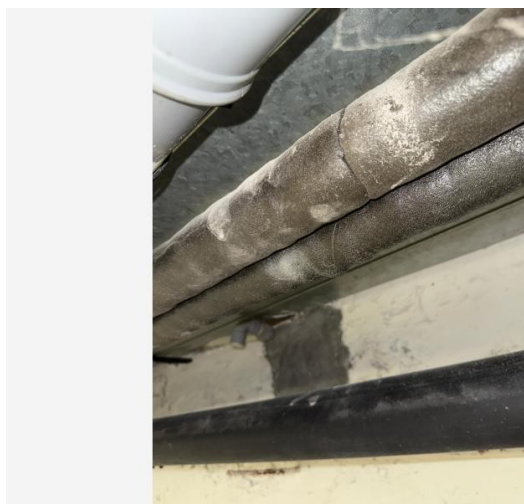
### Fiche 8: Leidingsisolatie niet asbestverdacht

| Beschrijving | Notitie | Terug te vinden op plannen |
|---|---|---|
| Fiche 8: Leidingsisolatie niet asbestverdacht | Niet asbestverdacht. | Plan 1.1: Kelder<br>Plan 1.2: Gelijkvloers |

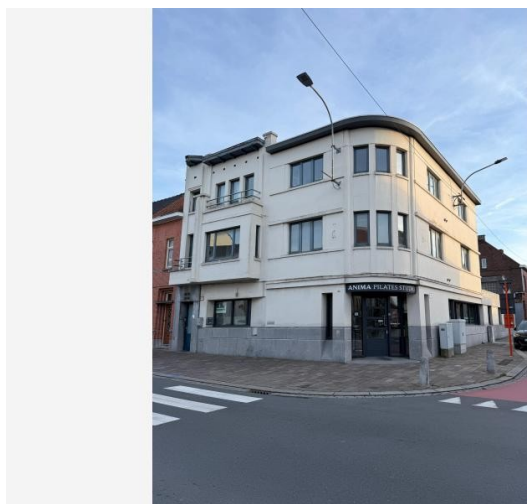
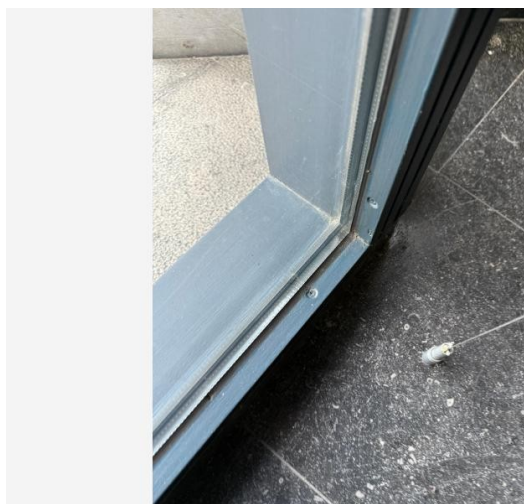
### Fiche 9: Mastiek (niet asbestverdacht)

| Beschrijving | Notitie | Terug te vinden op plannen |
|---|---|---|
| Fiche 9: Mastiek (niet asbestverdacht) | Betreft alle soepele mastiek (silicone) | Plan 1.2: Gelijkvloers |

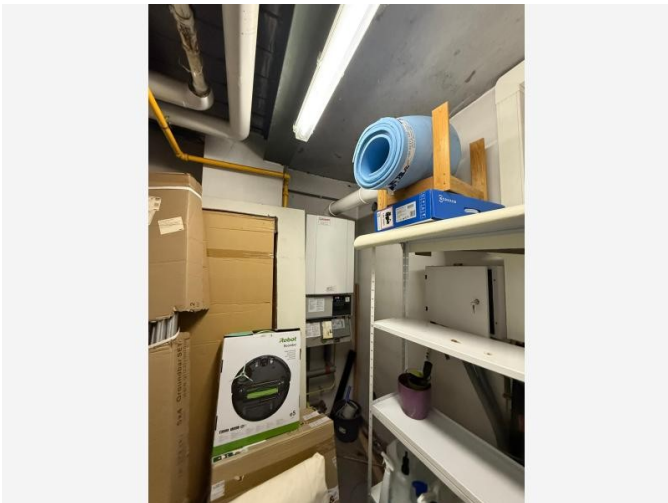
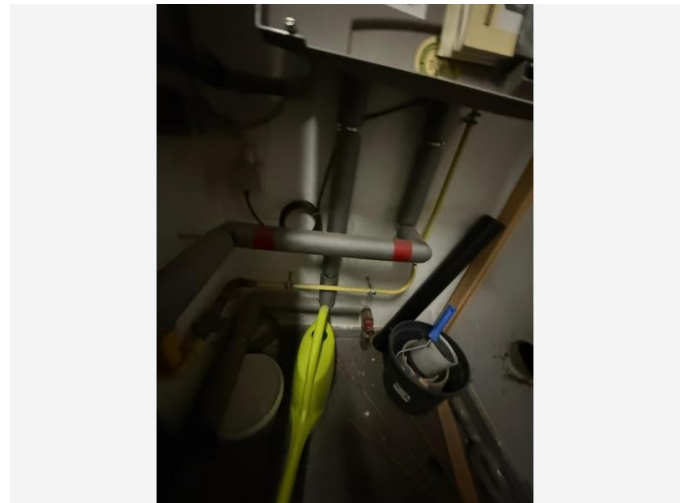
## Fiche 10: Ketel niet verdacht

| Beschrijving | Notitie | Terug te vinden op plannen |
|---|---|---|
| Fiche 10: Ketel niet verdacht | Ketel is niet asbestverdacht | Plan 1.2: Gelijkvloers |
