Asbestinventarisatetest

Haiglaan 174, 8900 Ieper

Attestnummer : 20251209-000179.000

Uitgegeven op : 09.12.2025

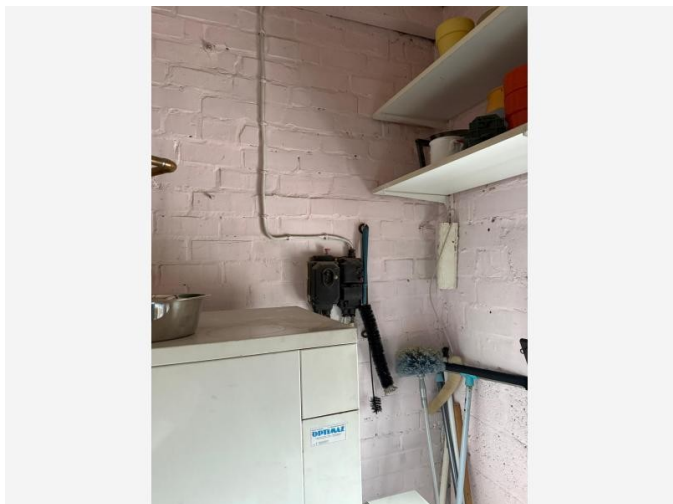
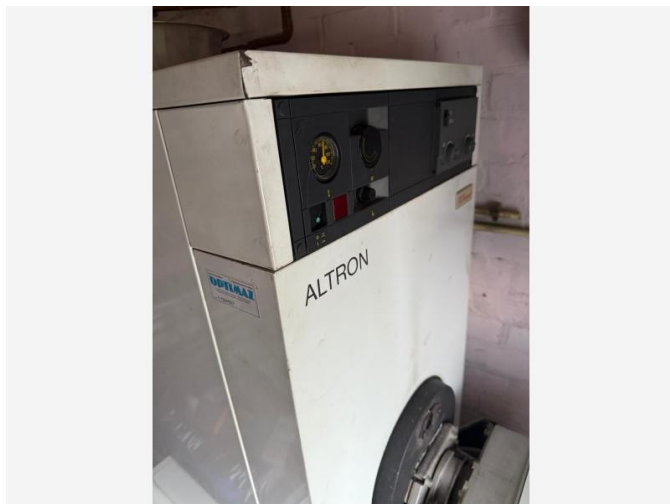
Het asbestmateriaal valt onder de mijlpaal van 2034.

Verwijderen

Eindbeoordeling materiaalrisico	Verhoogd materiaalrisico en/of verhoogde kans op vezelvrijgave
---------------------------------	--

Beschrijving	Dichting ketel-Brander + dichtingen binnenin
Omgeving	Binnen
Primaire drager	HVAC infrastructuur en uitrusting
Asbestmateriaal	Pakking, dichting
Bindmiddel van asbestmateriaal	Karton - papier - viltachtig
Gebondenheid op basis van bindmiddel	Niet-hechtgebonden
Hoeveelheid (gewicht - aantal)	<ul style="list-style-type: none">• 0,50 kg - 1 stuk
Totaal gewicht	0,50 kg
Eenvoudig bereikbaar	Ja
Bevestigingswijze	<ul style="list-style-type: none">• Geklemd
Identificatiemethode	De asbestdeskundige beoordeelt het materiaal als asbesthoudend, en dit zonder monsternamen.
Destructieve handeling voor identificatie	Nee
Opmerking	Voer bijkomende staalnames uit.

- Zorg voor een veilig beheer. Vermijd het beschadigen van het asbestmateriaal. Controleer de toestand jaarlijks op wijzigingen.
- Voer bijkomende staalname(s) uit.

- Eenvoudige handelingen: mag via doe-het-zelf of door werknemer(s) met opleidingsattest eenvoudige handelingen
De ketel kan in z'n geheel verwijderd worden door werknemers met een opleidingsattest. Meer info op onderstaande link: <https://ovam.vlaanderen.be/wie-mag-wat-verwijderen>

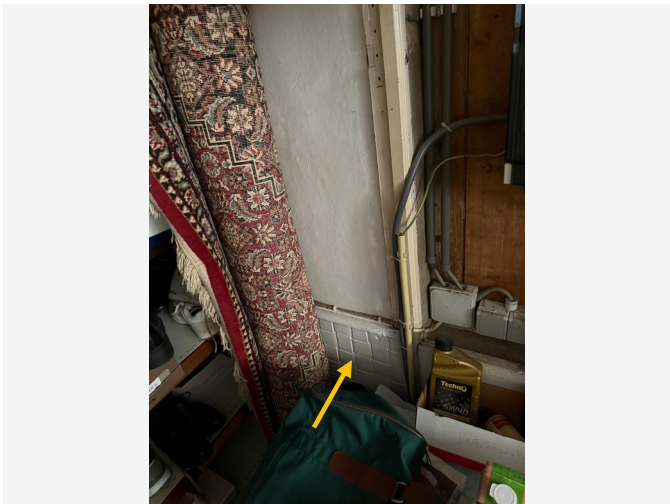
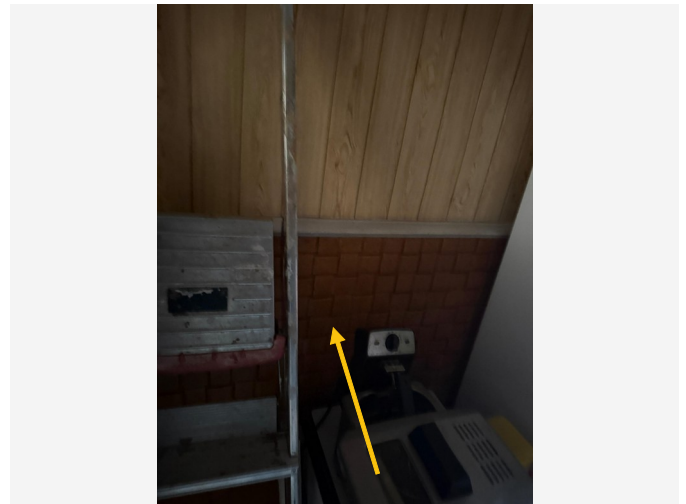
Het asbestmateriaal valt onder de mijlpaal van 2040.

Zorgvuldig beheren

Eindbeoordeling materiaalrisico	Laag materiaalrisico en/of verlaagde kans op vezelvrijgave
---------------------------------	--

Beschrijving	Lambrisering (glasal plaat)
Omgeving	Binnen
Primaire drager	Binnenwand
Asbestmateriaal	Plaat, paneel, tablet - Geëmailleerd, type Glasal
Bindmiddel van asbestmateriaal	Cement
Gebondenheid op basis van bindmiddel	Hecht
Hoeveelheid (oppervlakte - dikte - aantal)	• 9,00 m ² - 0,90 cm - 1 stuk
Totaal volume	0,081 m ³
Eenvoudig bereikbaar	Ja
Bevestigingswijze	<ul style="list-style-type: none">• Verlijmd, ingegoten, versmeerd• Geschroefd
Identificatiemethode	De asbestdeskundige beoordeelt het materiaal als asbesthoudend, en dit zonder monstername.
Destructieve handeling voor identificatie	Nee

- Zorg voor een veilig beheer. Vermijd het beschadigen van het asbestmateriaal. Controleer de toestand jaarlijks op wijzigingen.
- Voer bijkomende staalname(s) uit.

- Hermetische zone (erkend asbestverwijderaar)
Een erkend asbestverwijderaar zal beslissen over de effectieve verwijderingsmethode. Was niet mogelijk om na te gaan of deze verlijmd zijn naast de schroefbevestiging of niet. Mogelijks kunnen deze toch via eenvoudige handelingen verwijderd worden. raadpleeg deze link voor meer info:
<https://ovam.vlaanderen.be/wie-mag-wat-verwijderen>

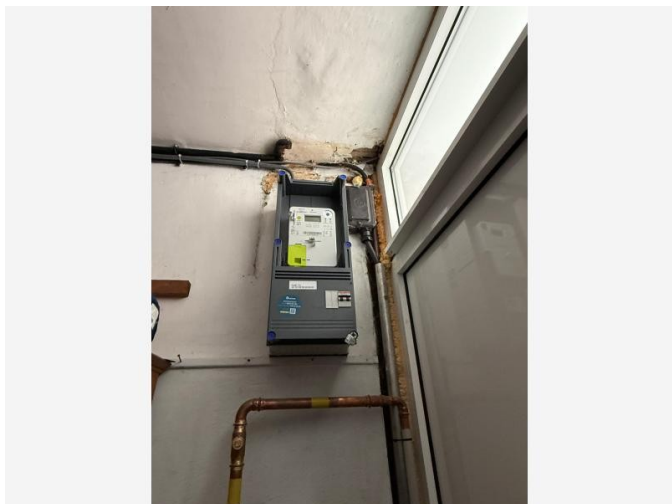
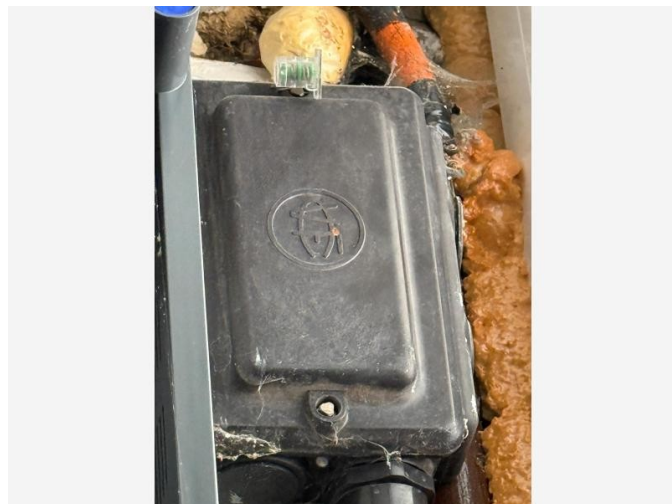
Het asbestmateriaal valt onder de mijlpaal van 2040.

Zorgvuldig beheren

Eindbeoordeling materiaalrisico	Zeer laag materiaalrisico en/of zeer lage kans op vezelvrijgave
---------------------------------	---

Beschrijving	Bakeliet - elektrische installatie
Omgeving	Binnen
Primaire drager	Communicatie en elektrische infrastructuur en uitrusting
Asbestmateriaal	Plaat, paneel, tablet - Type Bakeliet
Bindmiddel van asbestmateriaal	Kunststof of -hars
Gebondenheid op basis van bindmiddel	Hecht
Hoeveelheid (oppervlakte - dikte - aantal)	• 1,00 m ² - 15,00 cm - 1 stuk
Totaal volume	0,15 m ³
Eenvoudig bereikbaar	Ja
Bevestigingswijze	• Geschroefd
Identificatiemethode	De asbestdeskundige beoordeelt het materiaal als asbesthoudend, en dit zonder monsternamen.
Destructieve handeling voor identificatie	Nee
Opmerking	Betreft alle bakelieten schakelmateriaal + verdeelkasten in het pand.

- Zorg voor een veilig beheer. Vermijd het beschadigen van het asbestmateriaal. Controleer de toestand jaarlijks op wijzigingen.

- Eenvoudige handelingen: mag via doe-het-zelf of door werknemer(s) met opleidingsattest eenvoudige handelingen
De bakelieten omkasting kan zonder deze te breken, verwijderd / losgeschroefd worden. Mag via doe het zelf verwijderd worden.

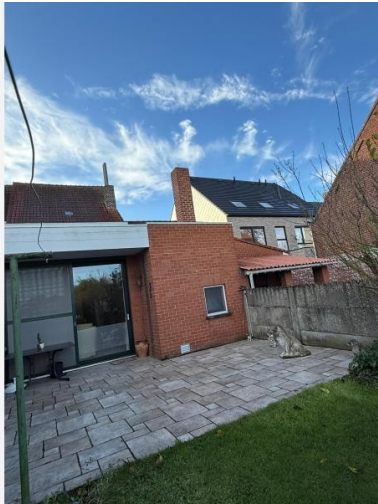
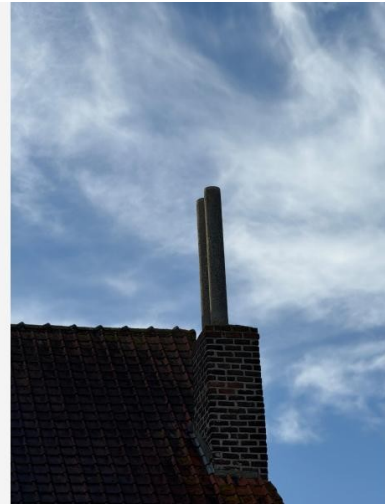
Het asbestmateriaal valt onder de mijlpaal van 2040.

Zorgvuldig beheren

Eindbeoordeling materiaalrisico	Laag materiaalrisico en/of verlaagde kans op vezelvrijgave
---------------------------------	--

Beschrijving	Buis rookgas asbestcement
Omgeving	Buiten
Primaire drager	Schuin dak
Asbestmateriaal	Buis, koker, leiding, pijp, doorvoer
Bindmiddel van asbestmateriaal	Cement
Gebondenheid op basis van bindmiddel	Hecht
Hoeveelheid (lengte - omtrek - dikte - aantal)	<ul style="list-style-type: none">• 8,00 m - 70,00 cm - 1,00 cm - 2 stuks
Totaal volume	0,112 m ³
Eenvoudig bereikbaar	Ja
Bevestigingswijze	<ul style="list-style-type: none">• Verlijmd, ingegoten, versmeerd
Identificatiemethode	De asbestdeskundige beoordeelt het materiaal als asbesthoudend, en dit zonder monsternamen.
Destructieve handeling voor identificatie	Nee

- Zorg voor een veilig beheer. Vermijd het beschadigen van het asbestmateriaal. Controleer de toestand jaarlijks op wijzigingen.

- Eenvoudige handelingen: mag via doe-het-zelf of door werknemer(s) met opleidingsattest eenvoudige handelingen
Tijdens de verwijdering dient het beschadigen van de buis vermeden worden zodat geen vezels kunnen vrijkomen. Mag verwijderd worden door werknemers met een opleidingsattest. Draag de gepaste PBM's.

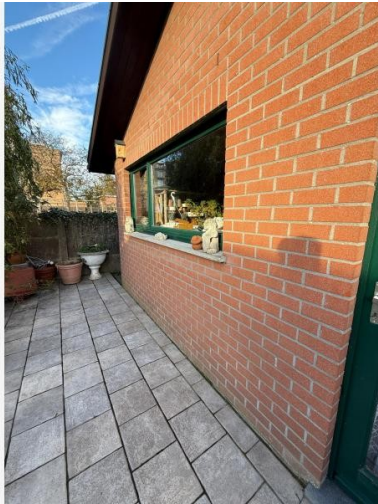
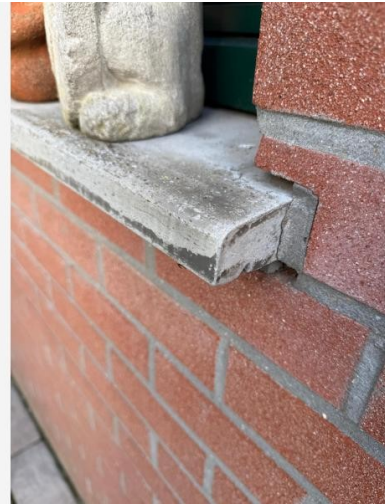
Het asbestmateriaal valt onder de mijlpaal van 2040.

Zorgvuldig beheren

Eindbeoordeling materiaalrisico	Laag materiaalrisico en/of verlaagde kans op vezelvrijgave
---------------------------------	--

Beschrijving	Raamdorpels
Omgeving	Buiten
Primaire drager	Wandopening verticaal (raam, deur, ...)
Asbestmateriaal	Deksteen, muurkap - Hol
Bindmiddel van asbestmateriaal	Cement
Gebondenheid op basis van bindmiddel	Hecht
Hoeveelheid (oppervlakte - dikte - aantal)	• 0,40 m ² - 7,00 cm - 1 stuk
Totaal volume	0,028 m ³
Eenvoudig bereikbaar	Ja
Bevestigingswijze	• Verlijmd, ingegoten, versmeerd
Identificatiemethode	De asbestdeskundige beoordeelt het materiaal als asbesthoudend, en dit zonder monsternamen.
Destructieve handeling voor identificatie	Nee

- Zorg voor een veilig beheer. Vermijd het beschadigen van het asbestmateriaal. Controleer de toestand jaarlijks op wijzigingen.

- Eenvoudige handelingen: mag via doe-het-zelf of door werknemer(s) met opleidingsattest eenvoudige handelingen
Mag door werknemers met een opleidingsattest verwijderd worden. Raadpleeg volgende link:
<https://ovam.vlaanderen.be/wie-mag-wat-verwijderen>

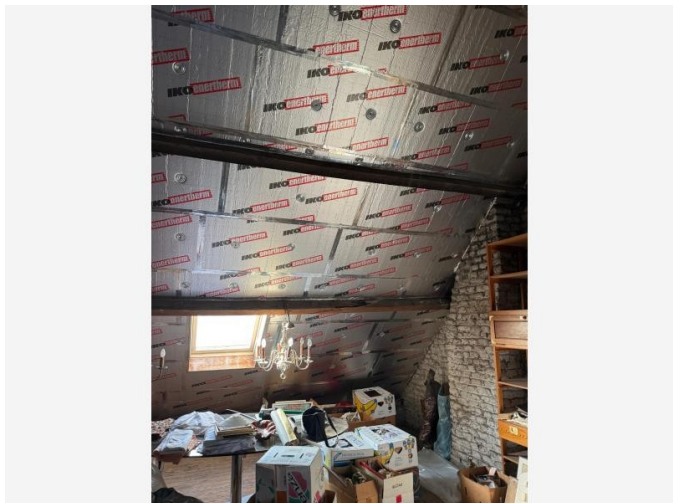
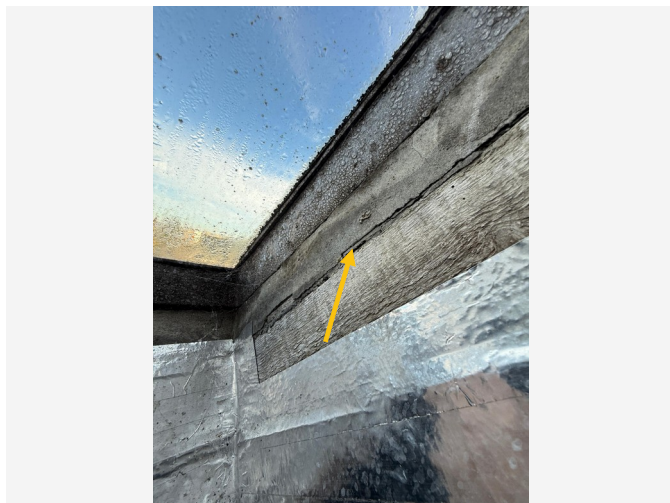
Fiche 6: Onderdak platen (Menuiserite) monsternamen niet mogelijk.

Het asbestmateriaal valt onder de mijlpaal van 2040.

Zorgvuldig beheren

Eindbeoordeling materiaalrisico	Laag materiaalrisico en/of verlaagde kans op vezelvrijgave
---------------------------------	--

Beschrijving	Onderdak platen (Menuiserite) monstername niet mogelijk.
Omgeving	Binnen
Primaire drager	Schuin dak
Asbestmateriaal	Plaat, paneel, tablet - Type Menuiserite
Bindmiddel van asbestmateriaal	Cement
Gebondenheid op basis van bindmiddel	Hecht
Hoeveelheid (oppervlakte - dikte - aantal)	<ul style="list-style-type: none">• 65,00 m² - 0,32 cm - 1 stuk
Totaal volume	0,208 m ³
Eenvoudig bereikbaar	Nee <ul style="list-style-type: none">• Het asbestmateriaal is bedekt (uitgezonderd laag verf, coating, behang, kunststof, textiel) en het wegnemen van het bedekkende materiaal kan niet zonder het bedekkende materiaal te beschadigen.
Bevestigingswijze	<ul style="list-style-type: none">• Genageld, geniet
Identificatiemethode	De asbestdeskundige beoordeelt het materiaal als asbestverdacht en dus asbesthoudend, en dit zonder monstername. Motivatie: Er is een onderzoeksbeperking die monstername verhindert.
Destructieve handeling voor identificatie	Nee

Opmerking	Monstername niet mogelijk op een niet destructieve manier.

- Zorg voor een veilig beheer en verwijder dit asbestmateriaal wanneer het bij werken eenvoudig bereikbaar wordt. Controleer de toestand jaarlijks op wijzigingen.
- Voer bijkomende staalname(s) uit.

- Eenvoudige handelingen: mag via doe-het-zelf of door werknemer(s) met opleidingsattest eenvoudige handelingen
De platen kunnen tijdens werkzaamheden zonder deze te beschadigen, verwijderd worden. Dit mag via eenvoudige handelingen verwijderd worden door werknemers met een opleidingsattest. Draag de gepaste PBM's. Raadpleeg volgende link:

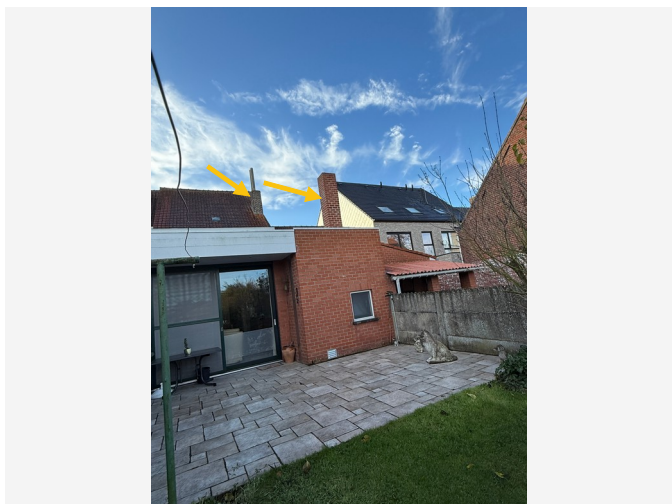
Tijdelijke beperking

Reden: Het te onderzoeken materiaal situeert zich hoger dan 3,50 m te rekenen vanaf een veilige ondergrond

Uitleg van de asbestdeskundige: Door de hoogte en de binnenaafwerking kon de binnenkant van de schouw niet worden geïnspecteerd.

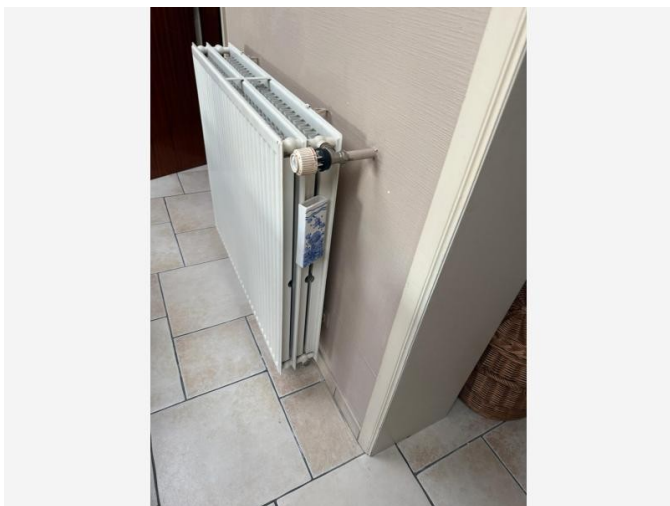
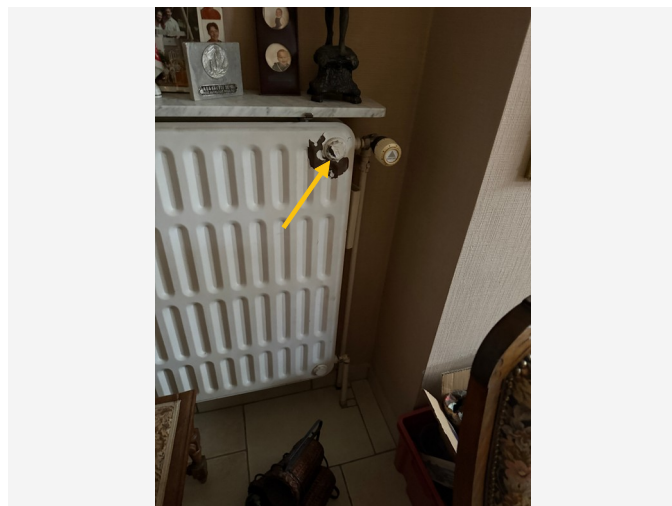
Mogelijks werden de dichtingen met asbesthoudend materiaal dichtgemaakt.

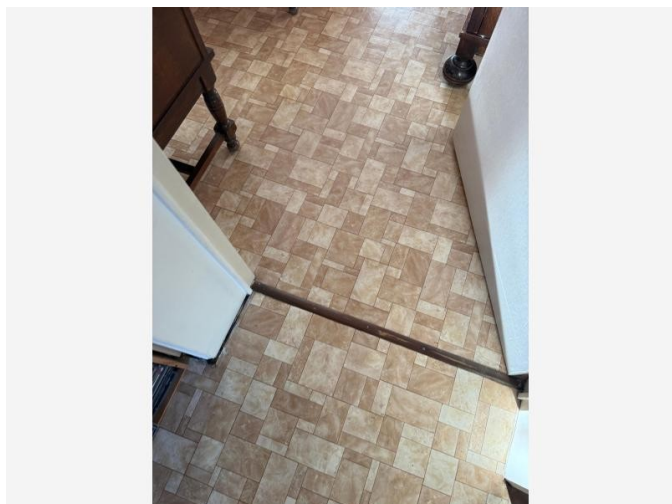
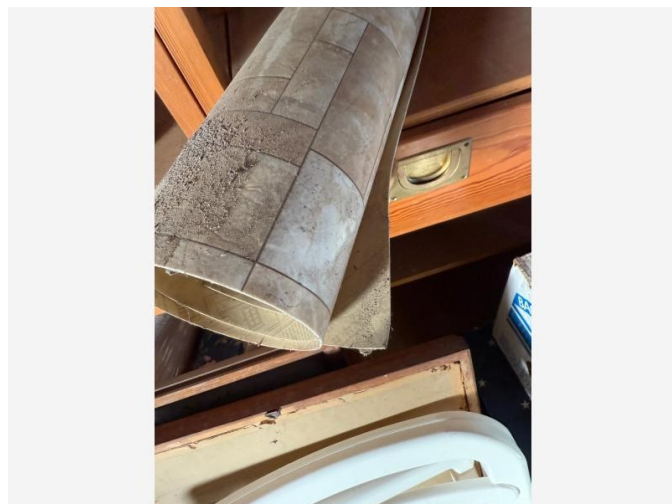
Niet asbestverdacht.

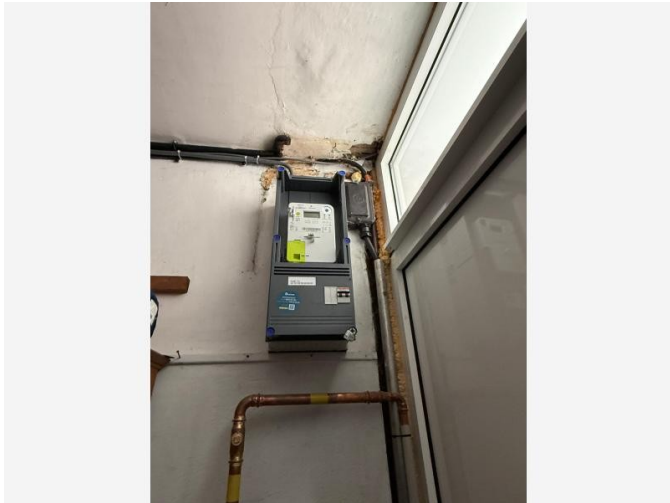
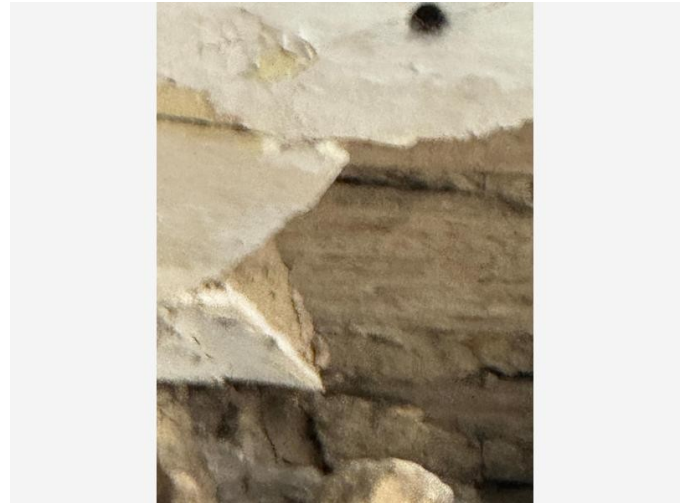
Fiche 10: Pleisterwerk plafonds

Geen asbest

#	Type	Referentie	Resultaat
10.1	Mengmonster	02	Geen asbest

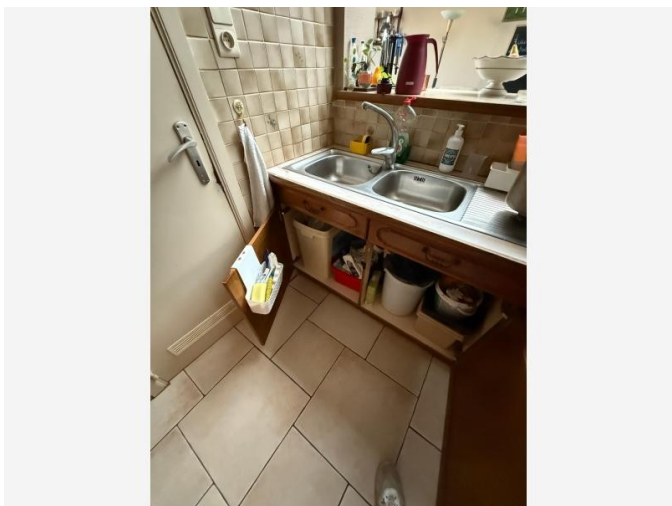
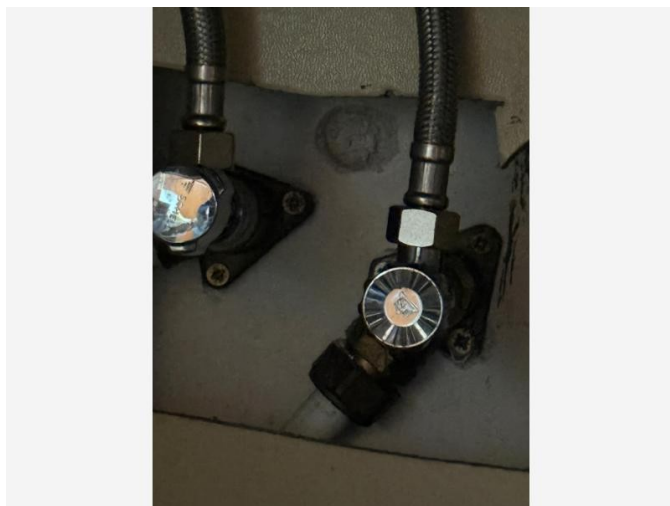
Fiche 11: Pleisterwerk wanden

Geen asbest

#	Type	Referentie	Resultaat
11.1	Mengmonster	01	Geen asbest
