Asbestinventarisatetest

Simon Stevinstraat 54/12, 8500 Kortrijk

Attestnummer : 20260106-000126.000

Uitgegeven op : 06.01.2026

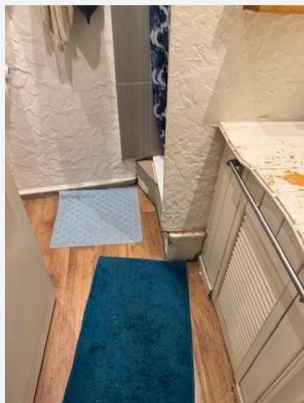
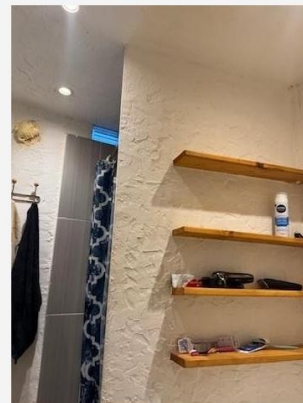
Alle plafonds zijn afgewerkt met valse plafonds in plaatmateriaal. Het is onzeker of daarachter pleisterwerk of ander mogelijk asbesthoudend materiaal aanwezig is; bijkomend onderzoek bij werken is dus aanbevolen. Het plafond zelf bestaat uit gipsplaten. Zonder destructieve ingreep kan niet worden vastgesteld of er achter de afwerking asbest zit. Indien bij sloop of renovatie toch pleisterwerk boven dit plafond wordt aangetroffen, moet dit bemonsterd worden.

De asbestdeskundige beoordeelt het materiaal als niet-asbestverdacht.

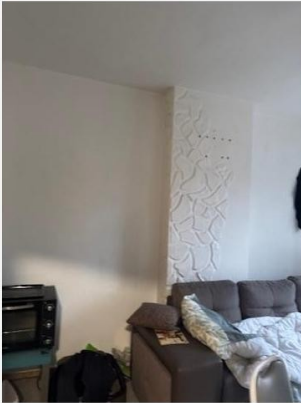
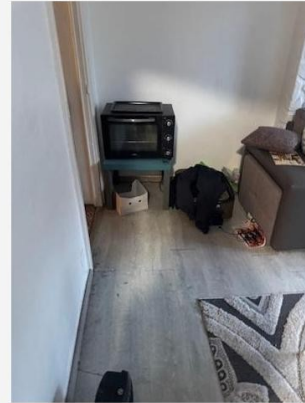
Fiche 2: Muurpleister

Geen asbest

Beschrijving	Muurpleister
Omgeving	Binnen
Primaire drager	Binnenwand
Bindmiddel van materiaal	Gips - kalk
Gebondenheid op basis van bindmiddel	Niet-hechtgebonden
Hoeveelheid (oppervlakte - dikte - aantal)	• 140,00 m ² - 1,99 cm - 1 stuk
Totaal volume	2,786 m ³
Identificatiemethode	De asbestdeskundige gebruikt een bestaande laboanalyse als bewijsdocument met bevestiging door vaststelling en expertise.
Destructieve handeling voor identificatie	Nee
Opmerking	Conform het inspectieprotocol is er voor dit appartement extrapolatie van de laboresultaten toegepast. Dit uit het appartement Simon Stevinstraat 54/1, 8500 Kortrijk attestnummer: 20260106-000107.000 Plaatsbezoek was op 1 en dezelfde dag.

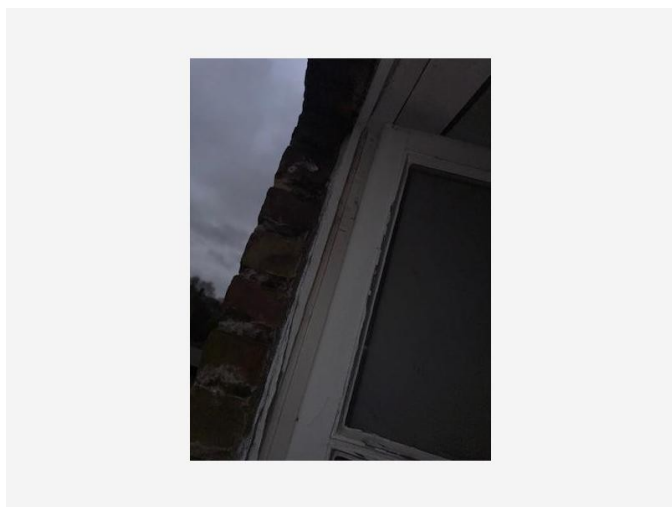
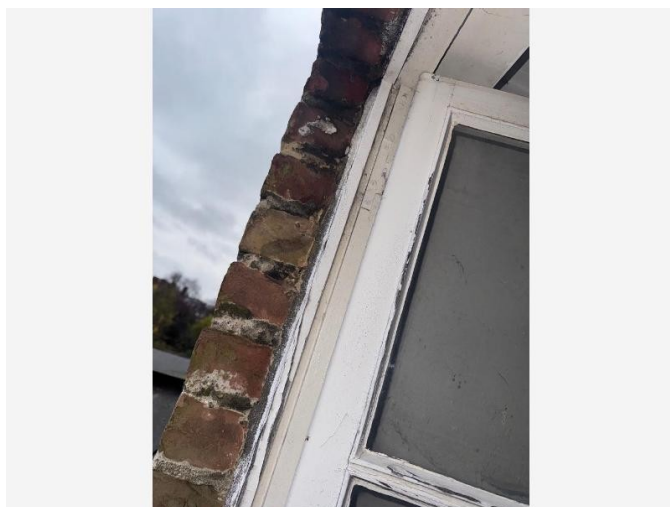
Beschrijving	Notitie	Terug te vinden op plannen
Fiche 3: Siliconen afdichtingsmateriaal aan schrijnwerk	Afdichtingsmateriaal van silicone. Niet asbestverdacht.	-
