# Asbestinventarisatattest

Masscheleinlaan 19, 8900 Ieper

Attestnummer : 20251209-000385.001

Uitgegeven op : 09.12.2025

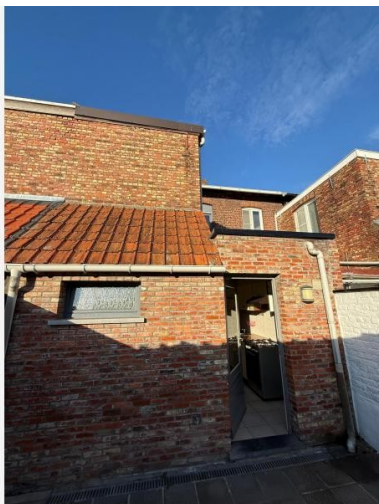
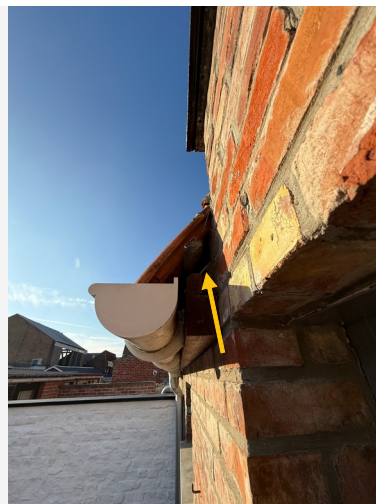
Het asbestmateriaal valt onder de mijlpaal van 2040.

| Eindbeoordeling materiaalrisico | Zeer laag materiaalrisico en/of zeer lage kans op vezelvrijgave |

| Gebondenheid | Categorie 1: hechtgebonden in oorsprong |
| Asbestsoort (vezeltype) | Crocidoliet aanwezig |
| Asbestconcentratie | Laag (< 50%) |
| Afschermingsgraad van het gehele materiaal | Stootvaste afscherming of omkasting |
| Toestand van het materiaal | Licht beschadigd, licht verweerd. Intact calciumsilicaatmateriaal of categorie III 'gebondenheid' |

| Beschrijving | Onderdak platen (Menuiserite) |
| Asbestmateriaal | Plaat, paneel, tablet - Type Menuiserite |

- Zorg voor een veilig beheer en verwijder dit asbestmateriaal wanneer het bij werken eenvoudig bereikbaar wordt. Controleer de toestand jaarlijks op wijzigingen.
- Voer bijkomende staalname(s) uit.

- Eenvoudige handelingen: mag via doe-het-zelf of door werknemer(s) met opleidingsattest eenvoudige handelingen  
De platen kunnen tijdens werkzaamheden zonder deze te beschadigen, verwijderd worden. Dit mag via eenvoudige handelingen verwijderd worden. Draag de gepaste PBM's. Raadpleeg volgende link:  
<https://ovam.vlaanderen.be/wie-mag-wat-verwijderen>

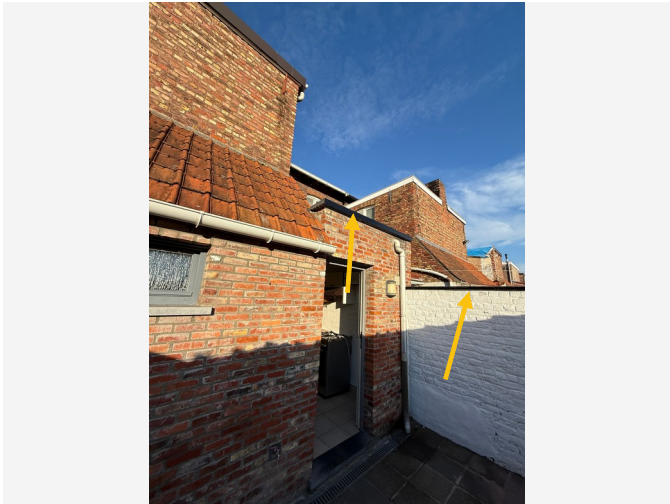
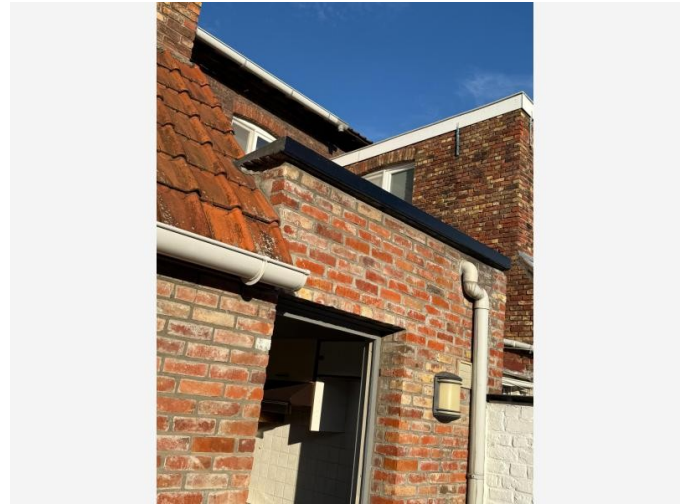
Het asbestmateriaal valt onder de mijlpaal van 2040.

| Eindbeoordeling materiaalisico | Laag materiaalisico en/of verlaagde kans op vezelvrijgave |

| Gebondenheid | Categorie 1: hechtgebonden in oorsprong |
| Asbestsoort (vezeltype) | Crocidoliet aanwezig |
| Afschermingsgraad van het gehele materiaal | Geheel of deels vrij aan de buitenlucht |
| Toestand van het materiaal | Licht beschadigd, licht verweerd. Intact calciumsilicaatmateriaal of categorie III 'gebondenheid' |

| Beschrijving | Dekstenen/ muurkappen |
| Asbestmateriaal | Deksteen, muurkap - Hol |

- Zorg voor een veilig beheer. Vermijd het beschadigen van het asbestmateriaal. Controleer de toestand jaarlijks op wijzigingen.
- Hemelwater dat afspoelt van asbestcement daken of gevels kan asbestdeeltjes bevatten. Gebruik het enkel voor gesloten circuits (bv. spoelen toiletten). Reinig na het vervangen van het dak of de gevel de dakgoten en regenwaterput of -ton om asbesthoudend sediment of slib te verwijderen

- Eenvoudige handelingen: mag via doe-het-zelf of door werknemer(s) met opleidingsattest eenvoudige handelingen  
De dekstenen kunnen zonder deze te beschadigen, verwijderd worden. Draag de gepaste PBM's. Vermijd beschadigingen aan het materiaal.
- Eenvoudige handelingen: enkel door erkend asbestverwijderaar  
De dekstenen kunnen zonder deze te beschadigen, verwijderd worden. Draag de gepaste PBM's. Vermijd beschadigingen aan het materiaal.

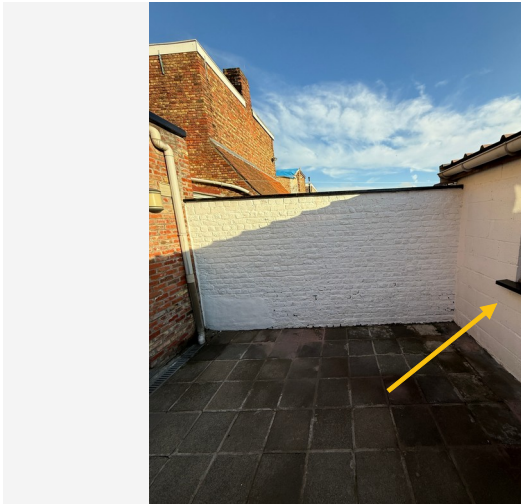
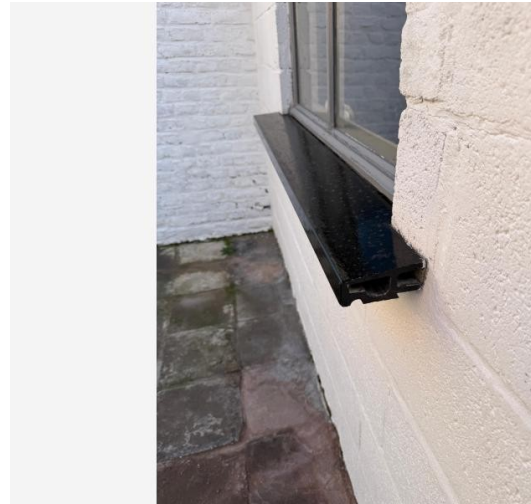
Het asbestmateriaal valt onder de mijlpaal van 2040.

| Eindbeoordeling materiaalrisico | Laag materiaalrisico en/of verlaagde kans op vezelvrijgave |

| Gebondenheid | Categorie 1: hechtgebonden in oorsprong |
| Asbestsoort (vezeltype) | Crocidoliet aanwezig |
| Afschermingsgraad van het gehele materiaal | Geheel of deels vrij aan de buitenlucht |
| Toestand van het materiaal | Licht beschadigd, licht verweerd. Intact calciumsilicaatmateriaal of categorie III 'gebondenheid' |

| Beschrijving | Raamdorpels |

- Zorg voor een veilig beheer. Vermijd het beschadigen van het asbestmateriaal. Controleer de toestand jaarlijks op wijzigingen.

- Eenvoudige handelingen: mag via doe-het-zelf of door werknemer(s) met opleidingsattest eenvoudige handelingen  
Mag door werknemers met een opleidingsattest verwijderd worden. Raadpleeg volgende link:  
<https://ovam.vlaanderen.be/wie-mag-wat-verwijderen>

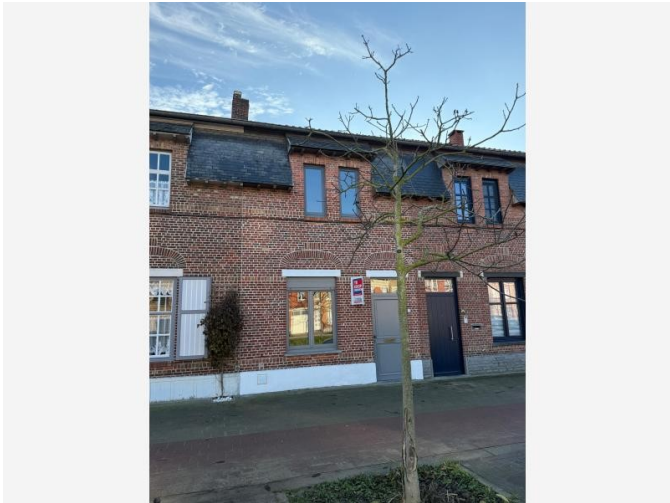
**Reden:** Het te onderzoeken materiaal situeert zich hoger dan 3,50 m te rekenen vanaf een veilige ondergrond

**Uitleg van de asbestdeskundige:** Door de hoogte en de binnenaafwerking kon de binnenkant van de schouw niet worden geïnspecteerd.

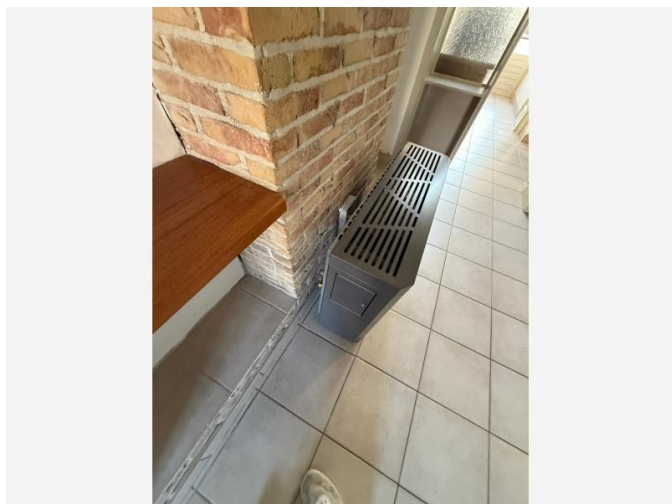
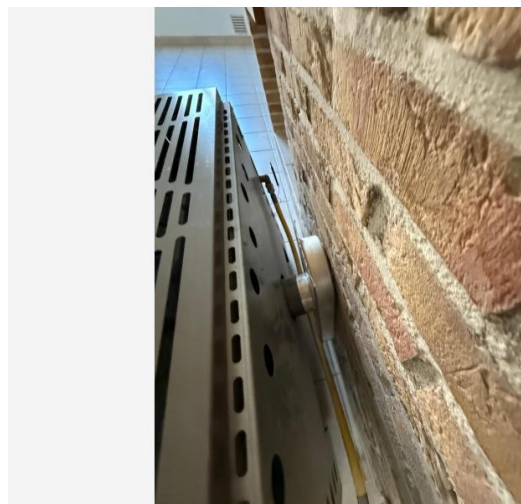
Vermoedelijk bevat dit verwarmingselement asbesthoudende dichtingen binnenin.

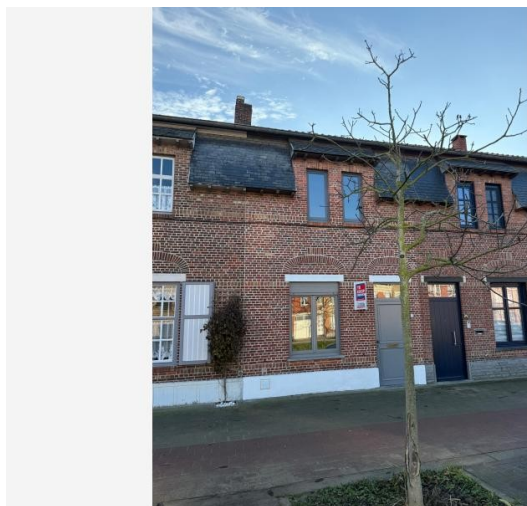
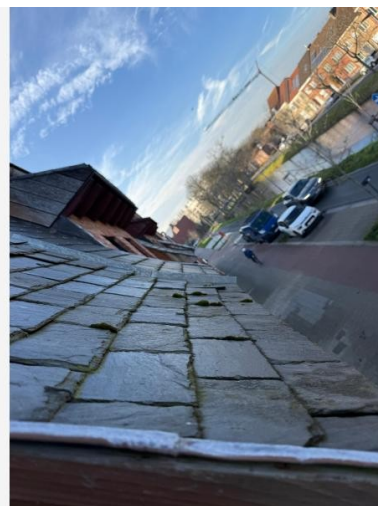
Natuurleien (niet asbestverdacht). Door de hoogte waren de leien maar beperkt inspecteerbaar. Niet alle delen van het dak konden van dichtbij geïnspecteerd worden.

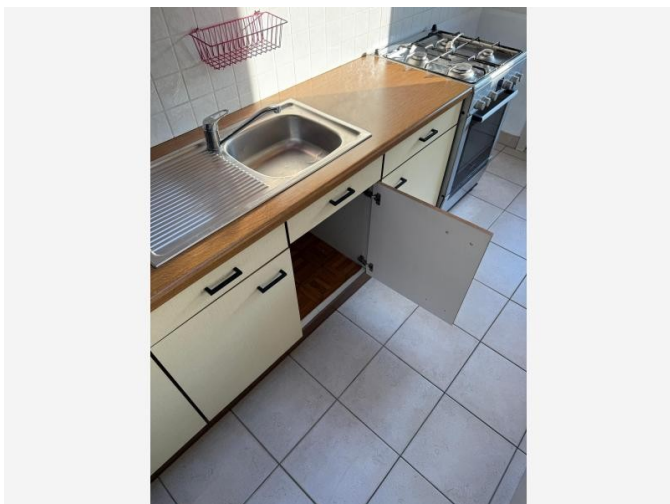
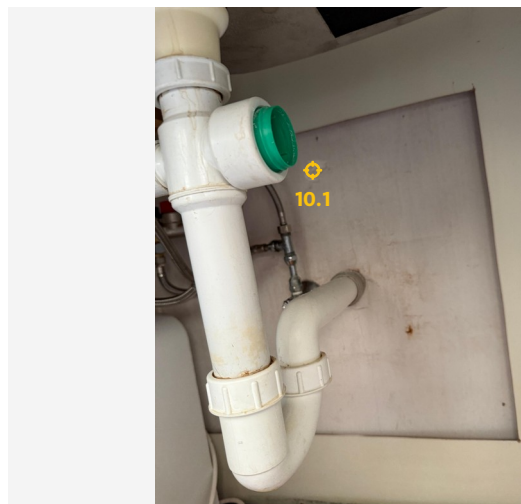
## Fiche 10: Pleisterwerk wanden

Geen asbest

| # | Type | Referentie | Resultaat |
|---|---|---|---|
| 10.1 | Mengmonster | 01 | Geen asbest |
