# Asbestinventarisatattest

Rijksweg 99, 9681 Maarkedal

Attestnummer : 20250625-000297.000

Uitgegeven op : 25.06.2025

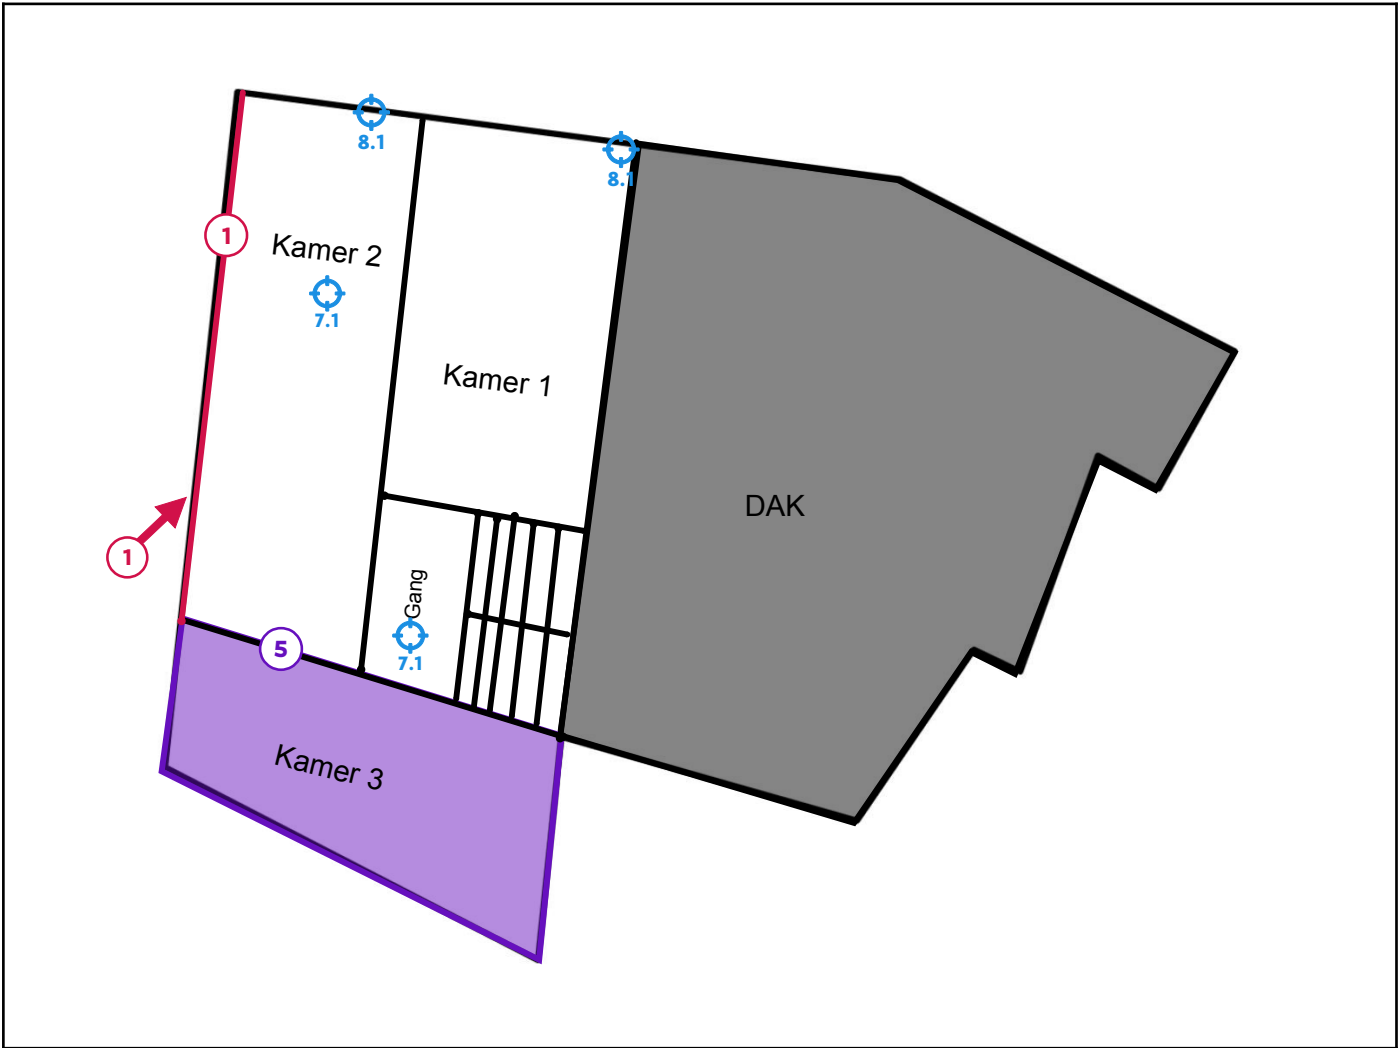
# Plan 1.2: Plan verdieping

| Beschrijving | Type | Actie |
|---|---|---|
| 1. Wandplaten type menuiserie | Asbestmateriaal | Dringend verwijderen |

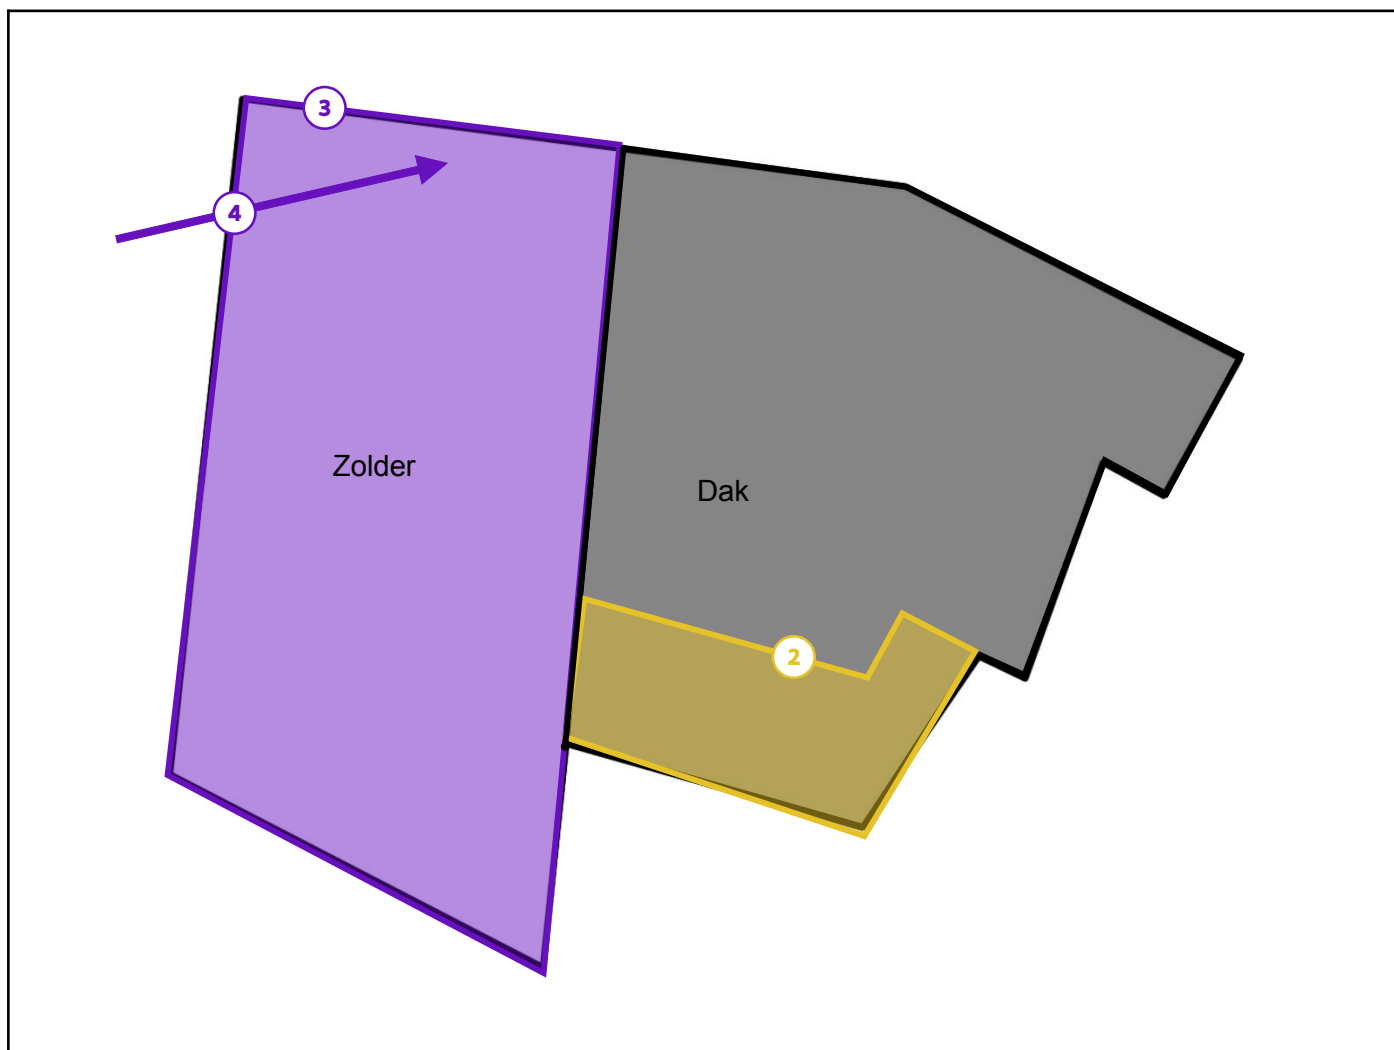
## Plan 1.3: Plan zolder

| Beschrijving | Type | Actie |
|---|---|---|
| 2. Roofing plat dak | Asbestmateriaal | Zorgvuldig beheren |
| 3. Onderdak niet waarneembaar | Beperking | - |
| 4. Schoorsteen rookgaskanaal - beoordeling | Beperking | - |

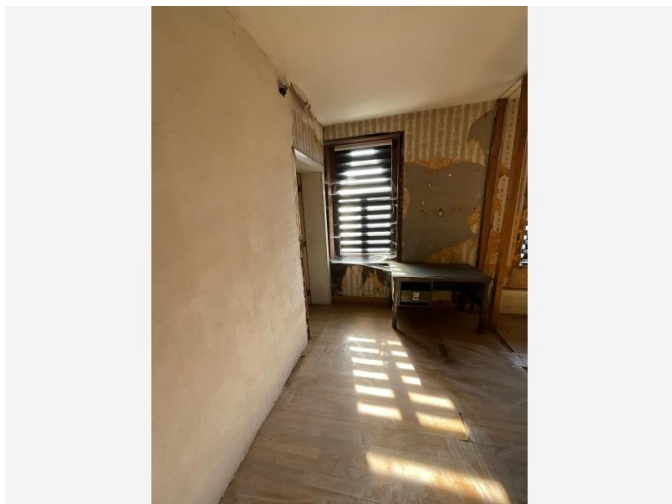
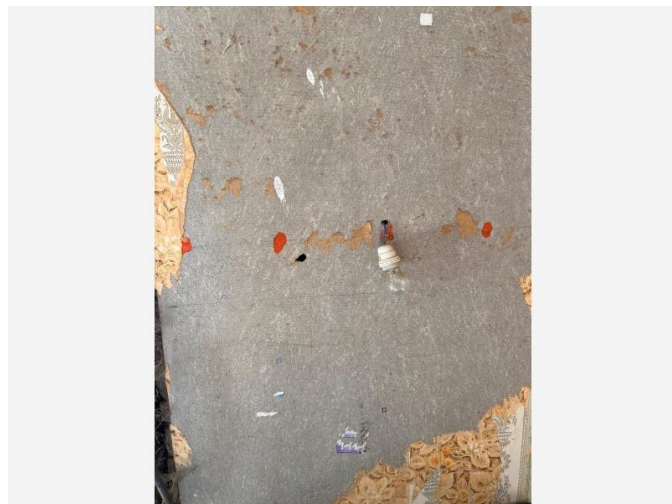
Overzichtsfoto

Detailfoto

| Eindbeoordeling materiaalrisico | Hoog materiaalrisico en/of hoge kans op vezelvrijgave |

| Gebondenheid | Categorie 1: hechtgebonden in oorsprong |
| Asbestsoort (vezeltype) | Alleen chrysotiel |
| Asbestconcentratie | Laag (< 50%) |
| Afschermingsgraad van het gehele materiaal | Geheel of deels (ook) vrij aan binnenluchtstromen |
| Toestand van het materiaal | Zwaar beschadigd, zwaar verweerd |

| Beschrijving | Wandplaten type menuiserie |
| Asbestmateriaal | Plaat, paneel, tablet - Type Menuiserie |

**Dringend verwijderen**

- Zorg voor een veilig beheer. Vermijd het beschadigen van het asbestmateriaal. Controleer de toestand jaarlijks op wijzigingen.
- Verwijder dit asbestmateriaal zo snel mogelijk. Volg de toestand goed op.
- Voer bijkomende staalname(s) uit.

Verwijdermethode: Eenvoudige handelingen: mag via doe-het-zelf of door werknemer(s) met opleidingsattest eenvoudige handelingen. Asbest buiten een gebouw: bevindt het asbest zich buiten uw woning of gebouw? Dan mag u de volgende toepassingen zelf wegnemen: hechtgebonden asbest dat niet beschadigd is; hechtgebonden asbest dat wel beschadigd is en waarbij er vrije asbestvezels zichtbaar zijn. Een beschadigde asbesttoepassing of asbest in slechte staat kan makkelijk verder breken of vergruizen. Er komen dan schadelijke asbestvezels vrij die ingeademd kunnen worden. De volgende asbesthoudende materialen mag u

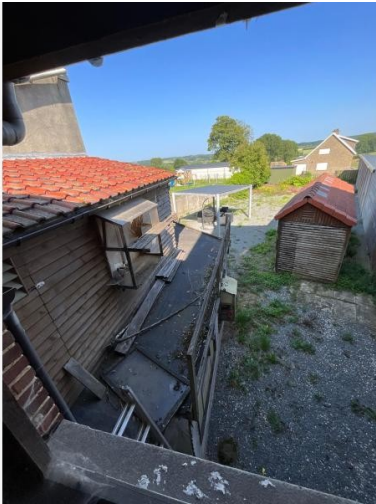
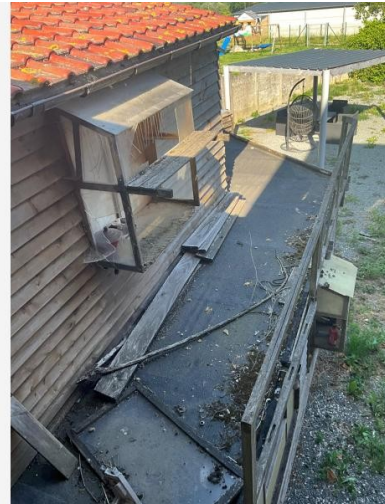
Overzichtsfoto

Detailfoto

| Eindbeoordeling materiaalarisico | Laag materiaalarisico en/of verlaagde kans op vezelvrijgave |

| Afschermingsgraad van het gehele materiaal | Enkel randen niet afgeschermd maar geen contact met binnenluchtstromen |
| Toestand van het materiaal | Matig beschadigd, matig verweerd |

| Beschrijving | Roofing plat dak |
| Asbestmateriaal | Dak- en gevelbekleding - Roofing |

Zorgvuldig beheren

- Zorg voor een veilig beheer. Vermijd het beschadigen van het asbestmateriaal. Controleer de toestand jaarlijks op wijzigingen.
- Zorg voor een veilig beheer en verwijder dit asbestmateriaal wanneer het bij werken eenvoudig bereikbaar wordt. Controleer de toestand jaarlijks op wijzigingen.
- Voer bijkomende staalname(s) uit.

Verwijdermethode: Eenvoudige handelingen: mag via doe-het-zelf of door werknemer(s) met opleidingsattest eenvoudige handelingen. Asbest buiten een gebouw: bevindt het asbest zich buiten uw woning of gebouw? Dan mag u de volgende toepassingen zelf wegnemen: hechtgebonden asbest dat niet beschadigd is; hechtgebonden asbest dat wel beschadigd is en waarbij er vrije asbestvezels zichtbaar zijn. Een beschadigde asbesttoepassing of asbest in slechte staat kan makkelijk verder breken of vergruizen. Er komen dan

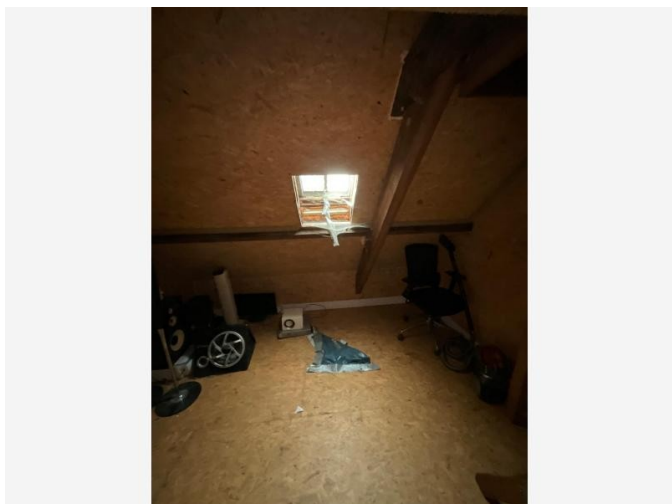
Situeringsfoto

**Reden:** Het te onderzoeken materiaal situeert zich hoger dan 3,50 m te rekenen vanaf een veilige ondergrond

**Uitleg van de asbestdeskundige:** Het onderdak is niet waarneembaar vanwege de hoogte, die meer dan 3,5 meter bedraagt. Door de afwerkingsgraad aan de binnenzijde van de bovenste verdieping is het onderdak niet zichtbaar of inspecteerbaar. We hebben geprobeerd een dakpan op te tillen om het onderdak te inspecteren, maar dit is niet gelukt. Alleen destructief onderzoek kan bepalen of het onderdak al dan niet asbesthoudend is (type menuiserite).

| (Asbest)materiaal | Plaat, paneel, tablet - Type Menuiserite |
| Karakterisatie | Asbest (verdacht) |

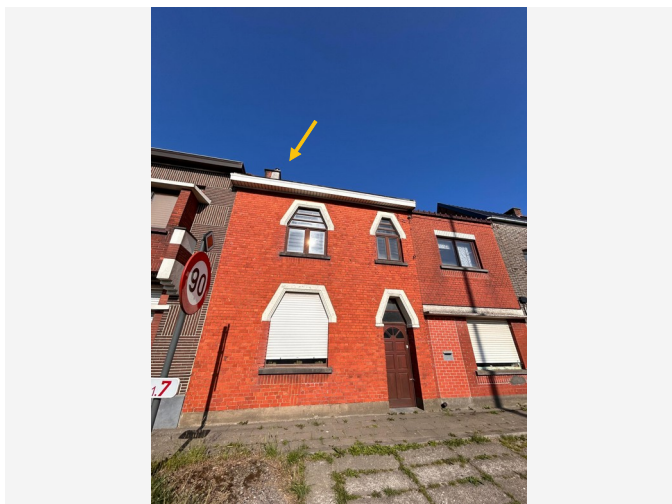
Situeringfoto

**Reden:** Het te onderzoeken materiaal situeert zich hoger dan 3,50 m te rekenen vanaf een veilige ondergrond

**Uitleg van de asbestdeskundige:** Het rookgaskanaal is niet beoordeeld. Aan de binnenzijde is de kachel aangesloten. Aan de buitenzijde is het hoger dan 3,5 meter om de schoorsteen te inspecteren. Het is niet zichtbaar of er een asbestverdacht rookgaskanaal aanwezig is in de schoorsteen. Conform ons inspectieprotocol mogen wij een beperking inroepen voor hoogtes hoger dan 3,5 m. Indien men dit wil laten onderzoeken, dient er een nieuwe afspraak gemaakt te worden en moet er een hoogtewerker voorzien worden, evenals iemand die bevoegd is om deze te bedienen en eventueel een techniek die de al dan niet aanwezige schouwhoed kan afnemen en weer terugplaatsen.

| (Asbest)materiaal | Rookgaskanaal |
| Karakterisatie | Asbest (verdacht) |

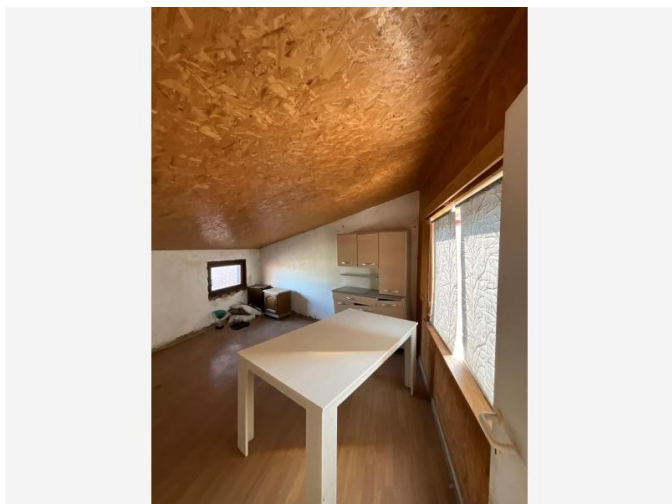
Vrije foto

Tijdens de inspectie zijn alle zichtbare toplagen volledig onderzocht. Echter, de onderliggende lagen achter de valse wanden/ plafonds konden niet worden geïnspecteerd en blijven daarom verdacht op asbest. Aanvullend onderzoek is aanbevolen bij toekomstige werken waarbij deze verborgen structuren worden blootgelegd.

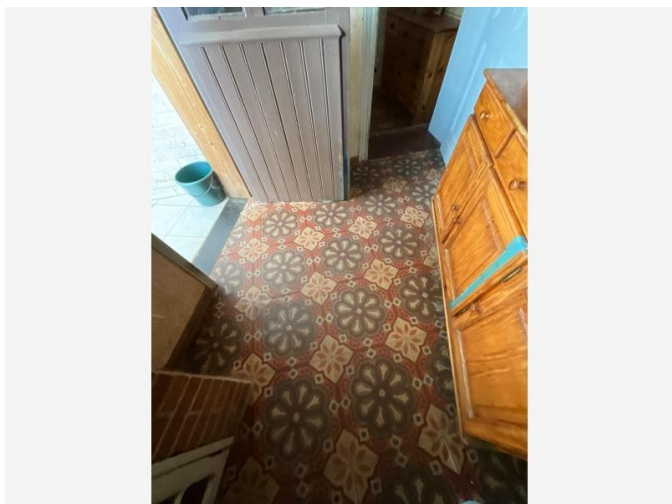
Vrije foto

Tijdens de visuele inspectie werden de zichtbare toplagen in de woning beoordeeld. Op basis van deze niet-destructieve visuele controle werden er geen asbestverdachte elementen vastgesteld in de toplagen van de tegels.

Aangezien er geen destructieve ingrepen zijn uitgevoerd en onderliggende lagen (zoals lijmresten, tussenvloeren of oudere vloerafwerkingen) niet zichtbaar of bereikbaar waren, kan de aanwezigheid van asbesthoudende materialen in deze onderlagen niet volledig worden uitgesloten.

Ondergetekende (ADI) aanvaardt geen aansprakelijkheid voor de eventuele aanwezigheid van asbest in niet-zichtbare of niet-toegankelijke delen van de vloeropbouw. Indien renovatiewerken of verwijdering van de vloerbekleding worden overwogen, wordt sterk aanbevolen om voorafgaand een deskundig asbestonderzoek te laten uitvoeren door een erkende asbestdeskundige, conform de vigerende regelgeving.

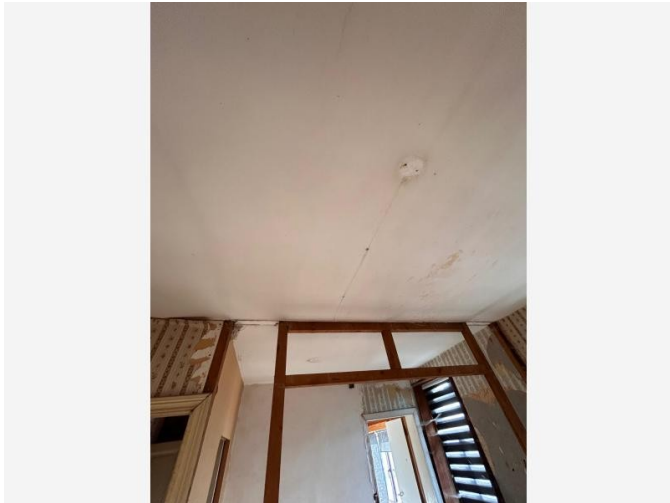
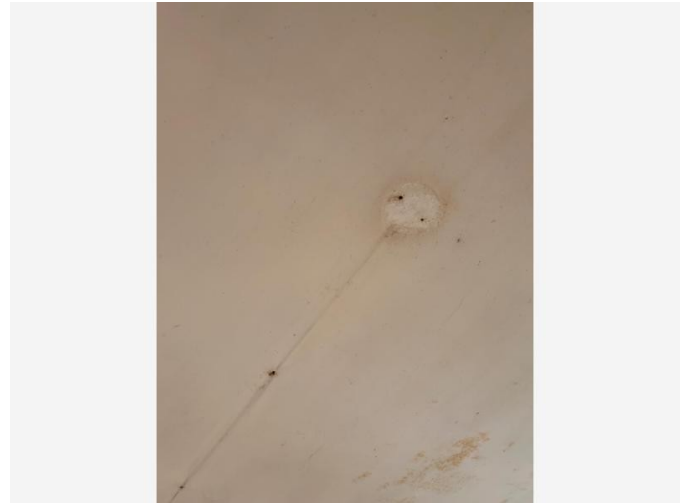
## Fiche 7: Pleisterwerk plafonds

Overzichtsfoto

Detailfoto

Geen asbest

| # | Type | Referentie | Resultaat |
|---|---|---|---|
| 7.1 | Mengmonster | 110625-P1-2 | Geen asbest |

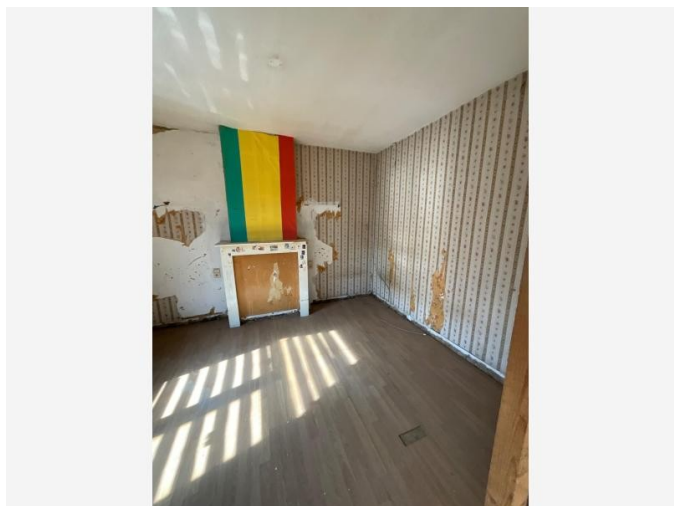
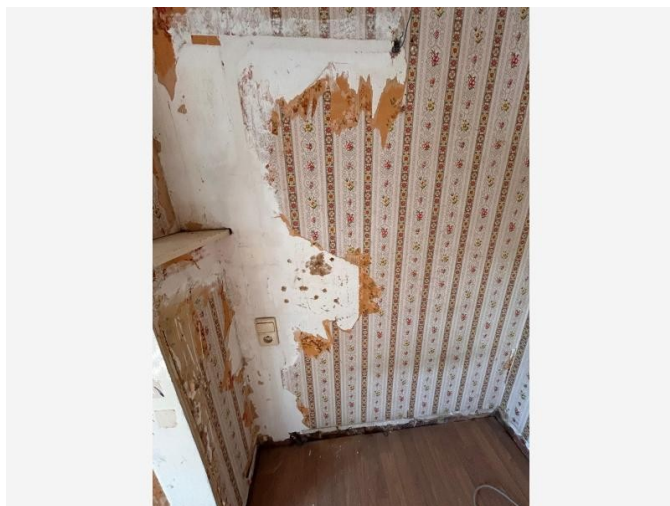
## Fiche 8: Pleisterwerk muren

Overzichtsfoto

Detailfoto

Geen asbest

| # | Type | Referentie | Resultaat |
|---|---|---|---|
| 8.1 | Mengmonster | 110625-P1-1 | Geen asbest |
