Asbestinventarisatetest

Kruiswegstraat 1, 8550 Zwevegem

Attestnummer : 20260211-000263.000

Uitgegeven op : 11.02.2026

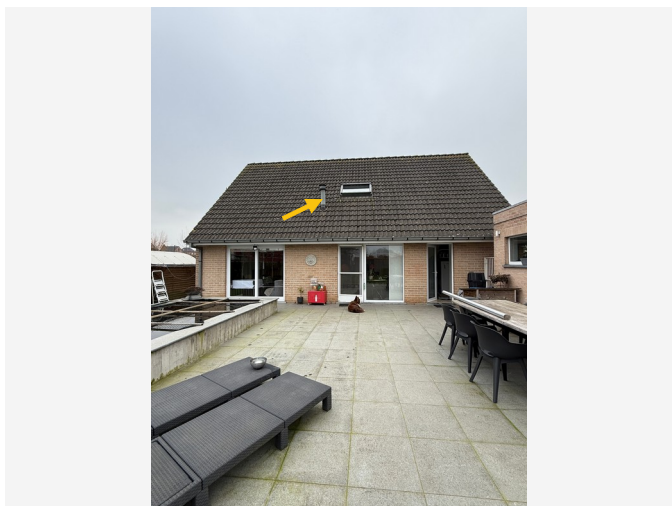
Situeringfoto

Tijdelijke beperking

Reden: Het te onderzoeken materiaal situeert zich hoger dan 3,50 m te rekenen vanaf een veilige ondergrond

Uitleg van de asbestdeskundige: Door de hoogte en de binnenaafwerking kon de binnenkant van de schouw niet worden geïnspecteerd.

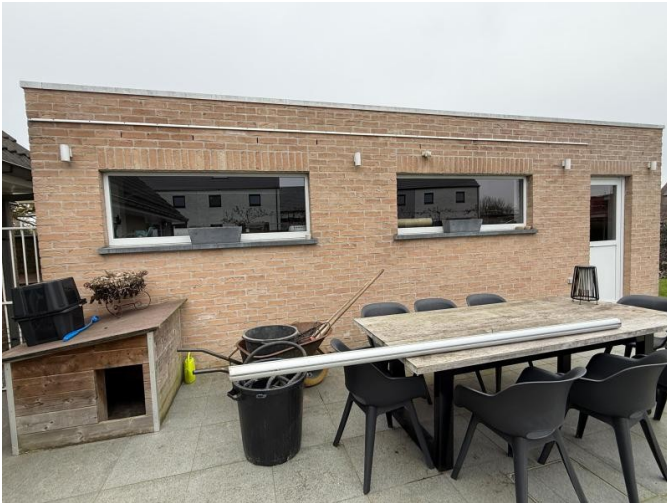
Situeringfoto

Uitgesloten van inspectie

Bouwjaar: 2014

Constructies gebouwd vanaf 2001 moeten niet onderzocht worden

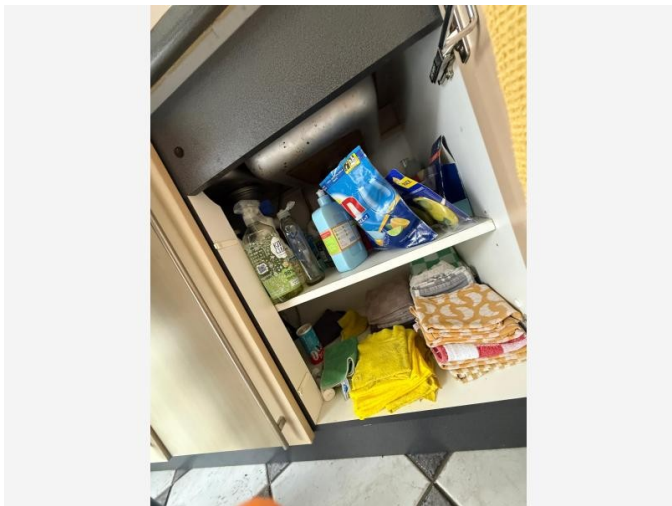
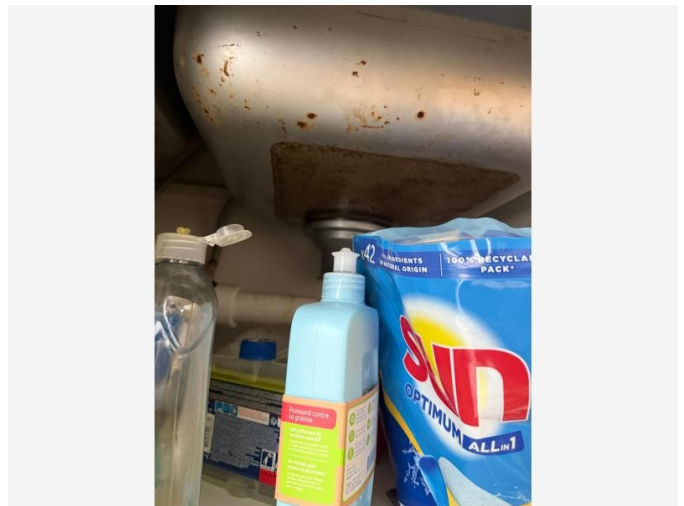
Informatie over een niet-asbestverdacht materiaal

Niet asbestverdacht.

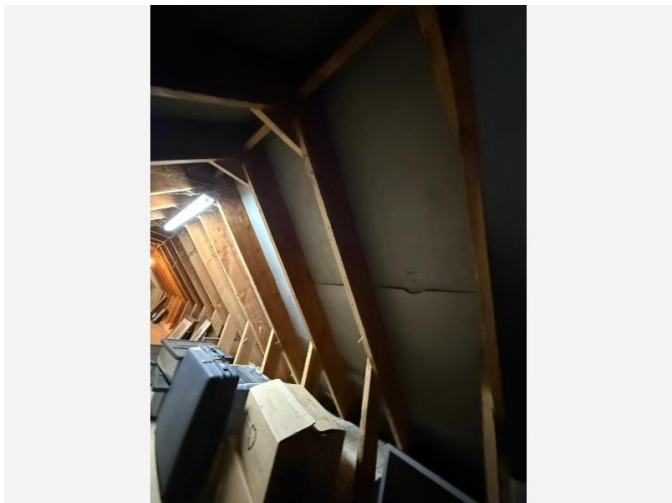
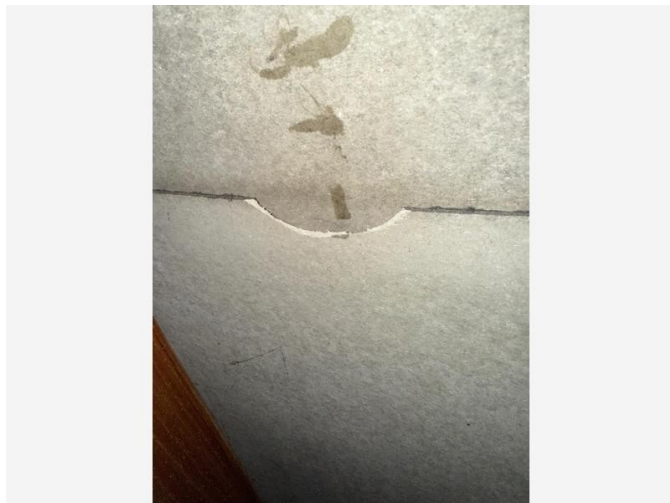
Fiche 4: Onderdak platen (Menuiserie) staalname geen asbest

Geen asbest

#	Type	Referentie	Resultaat
4.1	Puntmonster	04	Geen asbest

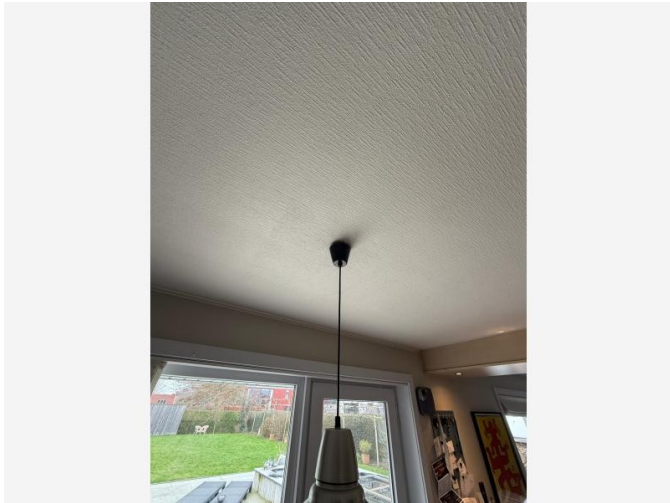
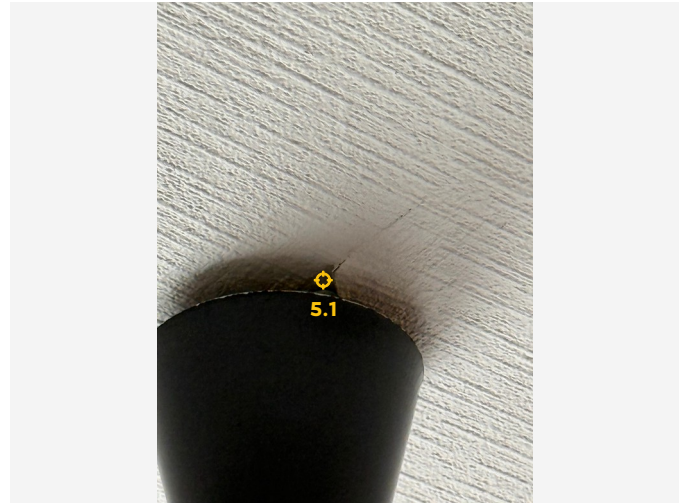
Fiche 5: Pleisterwerk plafonds

Geen asbest

#	Type	Referentie	Resultaat
5.1	Mengmonster	02	Geen asbest

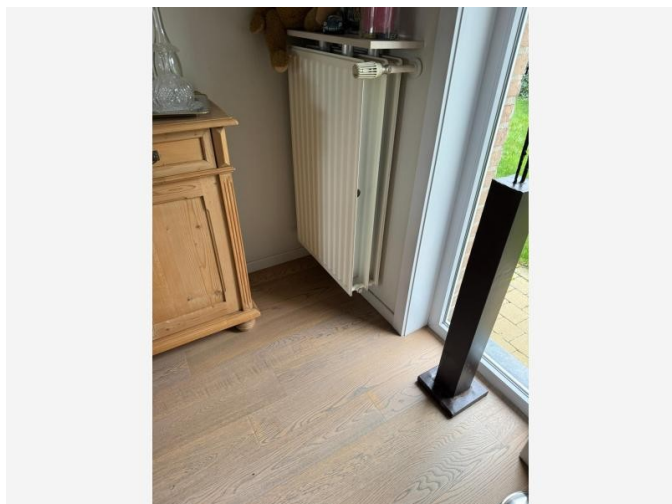
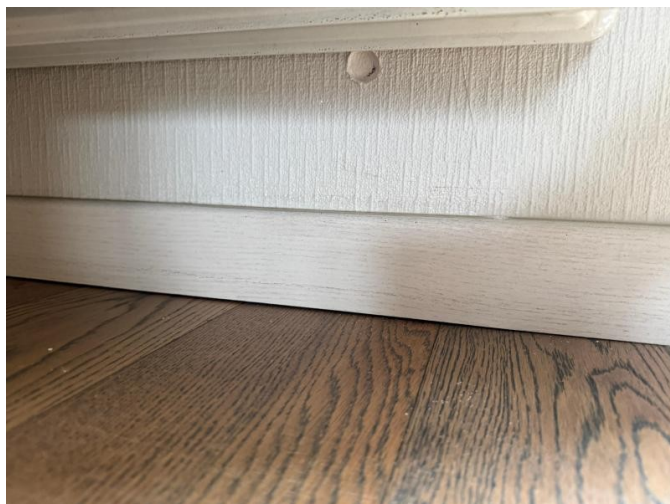
Fiche 6: Pleisterwerk wanden

Geen asbest

#	Type	Referentie	Resultaat
6.1	Mengmonster	01	Geen asbest
