# Asbestinventarisatattest

Otegemstraat 417, 8550 Zwevegem

Attestnummer : 20260126-000077.000

Uitgegeven op : 26.01.2026

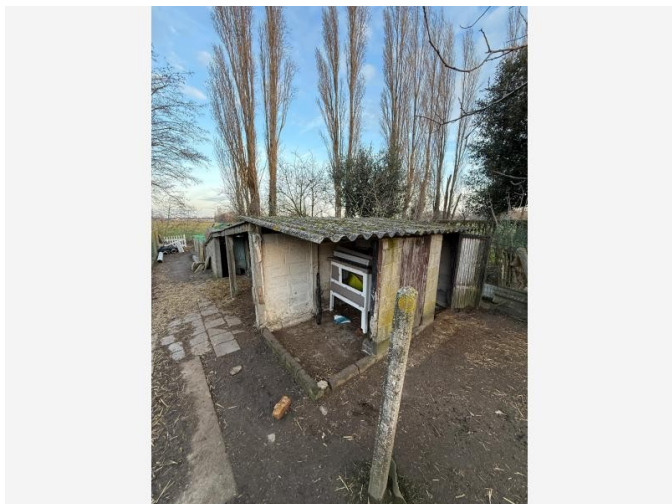
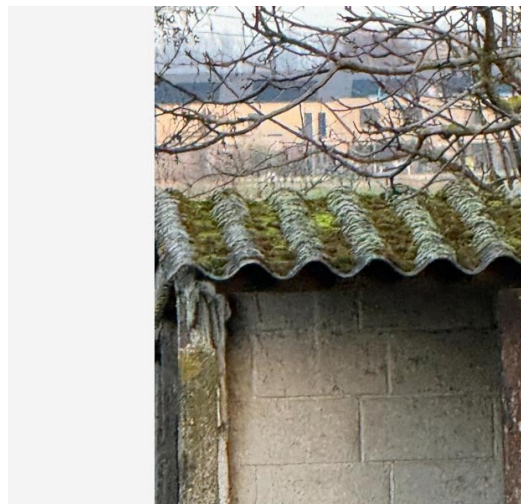
Het asbestmateriaal valt onder de mijlpaal van 2034.

| Eindbeoordeling materiaalrisico | Verhoogd materiaalrisico en/of verhoogde kans op vezelvrijgave |

| Asbestsoort (vezeltype) | Crocidoliet aanwezig |
| Toestand van het materiaal | Licht beschadigd, licht verweerd. Intact calciumsilicaatmateriaal of categorie III 'gebondenheid' |

| Beschrijving | Golfplaten asbesthoudend |
| Hoeveelheid (oppervlakte - aantal) | • 35,00 m <sup>2</sup> - 1 stuk |

- Zorg voor een veilig beheer. Vermijd het beschadigen van het asbestmateriaal. Controleer de toestand jaarlijks op wijzigingen.
- Hemelwater dat afspoelt van asbestcement daken of gevels kan asbestdeeltjes bevatten. Gebruik het enkel voor gesloten circuits (bv. spoelen toiletten). Reinig na het vervangen van het dak of de gevel de dakgoten en regenwaterput of -ton om asbesthoudend sediment of slib te verwijderen

- Eenvoudige handelingen: mag via doe-het-zelf of door werknemer(s) met opleidingsattest eenvoudige handelingen  
De platen kunnen tijdens werkzaamheden zonder deze te beschadigen, verwijderd worden. Draag de gepaste PBM's. Mag via doe het zelf.

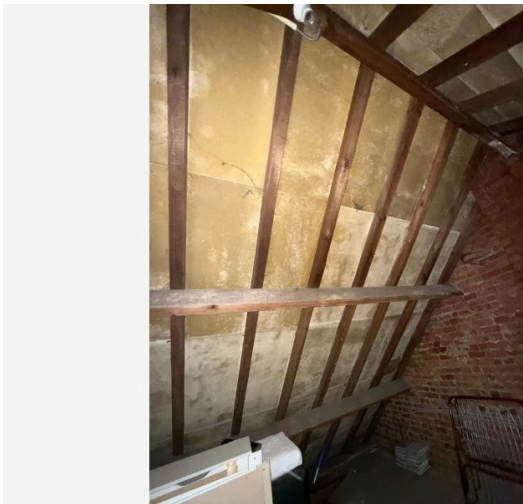
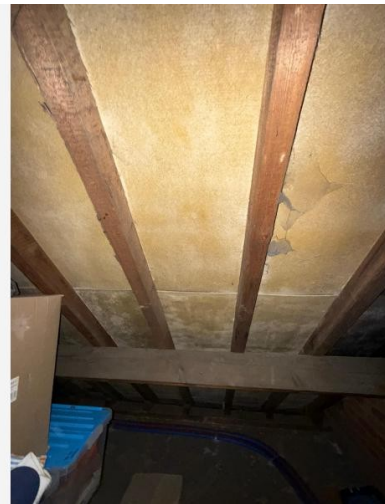
Het asbestmateriaal valt onder de mijlpaal van 2040.

| Eindbeoordeling materiaalsrisico | Verhoogd materiaalsrisico en/of verhoogde kans op vezelvrijgave |

| Asbestsoort (vezeltype) | Crocidoliet aanwezig |
| Toestand van het materiaal | Licht beschadigd, licht verweerd. Intact calciumsilicaatmateriaal of categorie III 'gebondenheid' |

| Beschrijving | Onderdak platen (Menuiserite) |
| Hoeveelheid (oppervlakte - dikte - aantal) | <ul style="list-style-type: none"><li>• 75,00 m<sup>2</sup> - 0,32 cm - 1 stuk</li></ul> |

- Zorg voor een veilig beheer en verwijder dit asbestmateriaal wanneer het bij werken eenvoudig bereikbaar wordt. Controleer de toestand jaarlijks op wijzigingen.
- Voer bijkomende staalname(s) uit.

- Eenvoudige handelingen: mag via doe-het-zelf of door werknemer(s) met opleidingsattest eenvoudige handelingen  
De platen kunnen tijdens werkzaamheden zonder deze te beschadigen, verwijderd worden. Dit mag via eenvoudige handelingen verwijderd worden door werknemers met een opleidingsattest. Draag de gepaste PBM's. Raadpleeg volgende link:

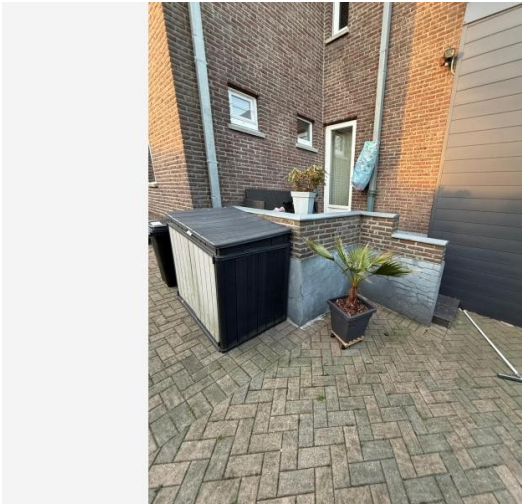
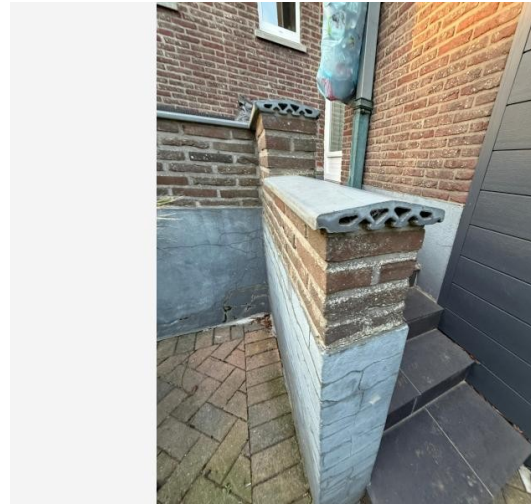
Het asbestmateriaal valt onder de mijlpaal van 2040.

| Eindbeoordeling materiaalisico | Laag materiaalisico en/of verlaagde kans op vezelvrijgave |

| Toestand van het materiaal | Licht beschadigd, licht verweerd. Intact calciumsilicaatmateriaal of categorie III 'gebondenheid' |

| Beschrijving | Dekstenen/ muurkappen |
| Hoeveelheid (oppervlakte - dikte - aantal) | • 5,00 m <sup>2</sup> - 10,00 cm - 1 stuk |

- Zorg voor een veilig beheer. Vermijd het beschadigen van het asbestmateriaal. Controleer de toestand jaarlijks op wijzigingen.
- Hemelwater dat afspoelt van asbestcement daken of gevels kan asbestdeeltjes bevatten. Gebruik het enkel voor gesloten circuits (bv. spoelen toiletten). Reinig na het vervangen van het dak of de gevel de dakgoten en regenwaterput of -ton om asbesthoudend sediment of slib te verwijderen

- Eenvoudige handelingen: mag via doe-het-zelf of door werknemer(s) met opleidingsattest eenvoudige handelingen  
De dekstenen kunnen zonder deze te beschadigen, verwijderd worden. Draag de gepaste PBM's. Vermijd beschadigingen aan het materiaal.
- Eenvoudige handelingen: enkel door erkend asbestverwijderaar  
De dekstenen kunnen zonder deze te beschadigen, verwijderd worden. Draag de gepaste PBM's. Vermijd beschadigingen aan het materiaal.

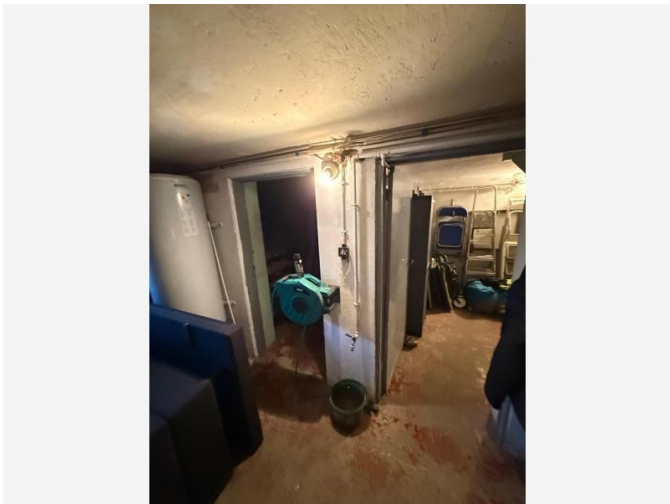
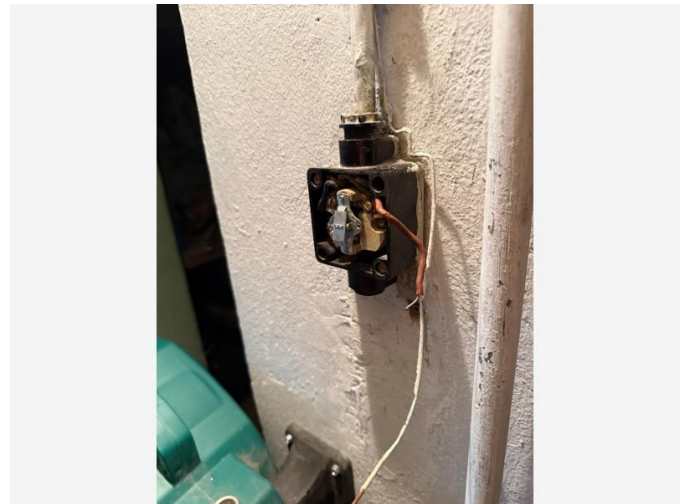
Het asbestmateriaal valt onder de mijlpaal van 2040.

| Eindbeoordeling materiaalrisico | Zeer laag materiaalrisico en/of zeer lage kans op vezelvrijgave |

| Toestand van het materiaal | Licht beschadigd, licht verweerd. Intact calciumsilicaatmateriaal of categorie III 'gebondenheid' |

| Beschrijving | Bakeliet - elektrische installatie |
| Opmerking | Betreft alle bakelieten schakelmateriaal + verdeeldozen in het pand. |

- Zorg voor een veilig beheer. Vermijd het beschadigen van het asbestmateriaal. Controleer de toestand jaarlijks op wijzigingen.

- Eenvoudige handelingen: mag via doe-het-zelf of door werknemer(s) met opleidingsattest eenvoudige handelingen  
De bakelieten omkasting kan zonder deze te breken, verwijderd / losgeschroeft worden. Mag via doe het zelf verwijderd worden.

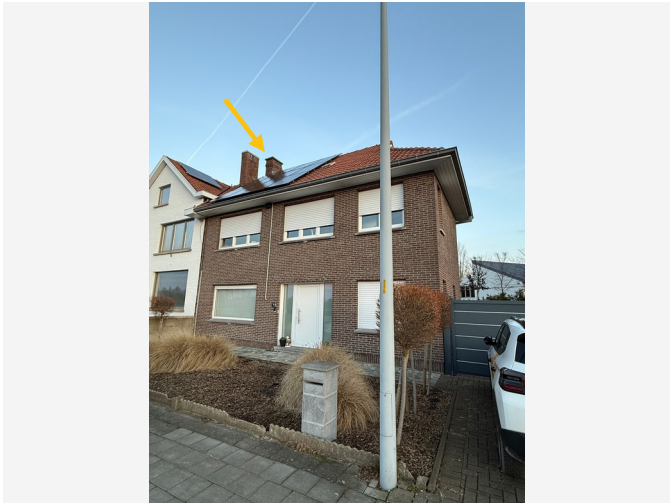
**Reden:** Het te onderzoeken materiaal situeert zich hoger dan 3,50 m te rekenen vanaf een veilige ondergrond

**Uitleg van de asbestdeskundige:** Door de hoogte en de binnenaafwerking kon de binnenkant van de schouw niet worden geïnspecteerd.

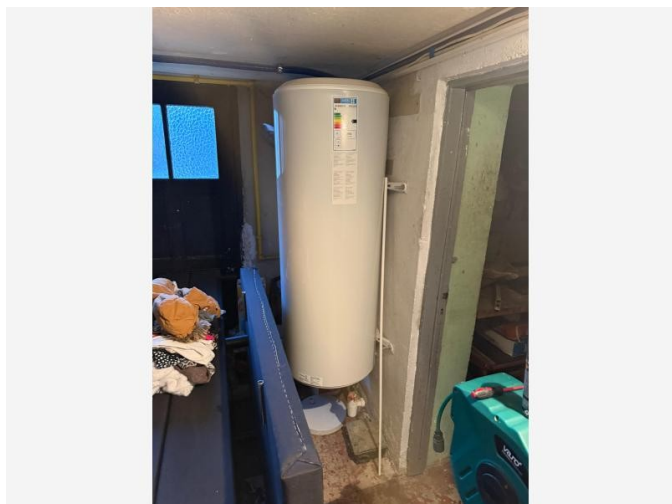
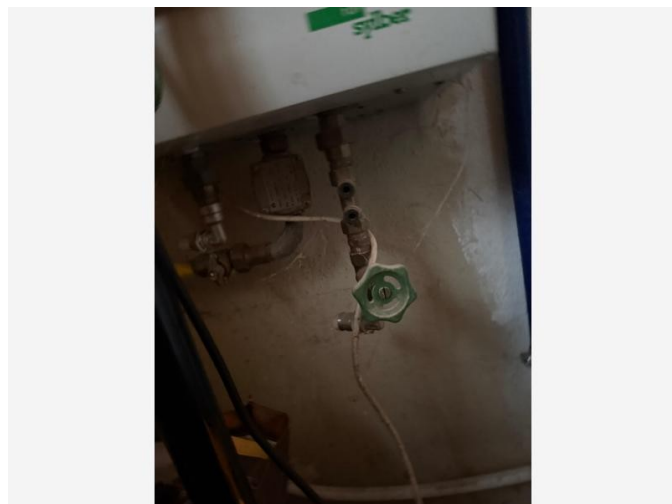
niet asbest verdacht.

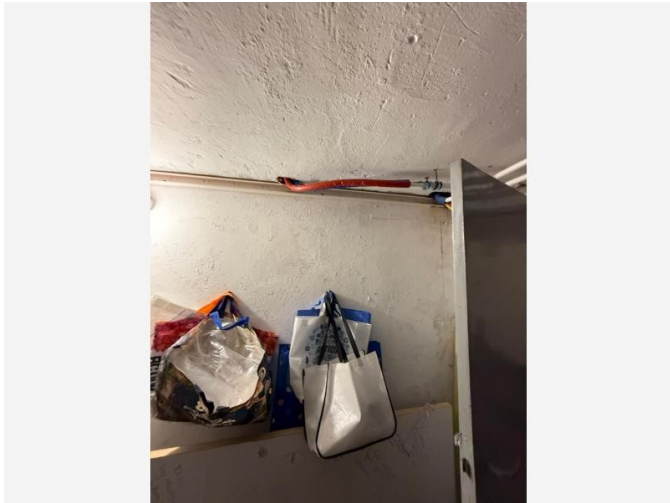
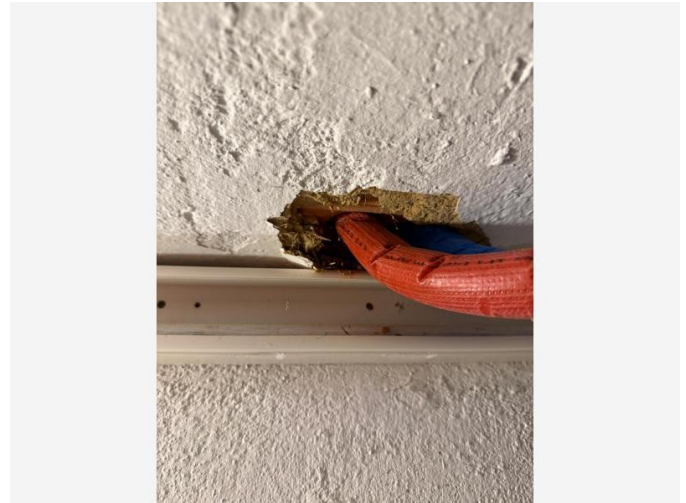
## Fiche 7: Pleisterwerk plafonds

Geen asbest

| # | Type | Referentie | Resultaat |
|---|---|---|---|
| 7.1 | Mengmonster | 02 | Geen asbest |

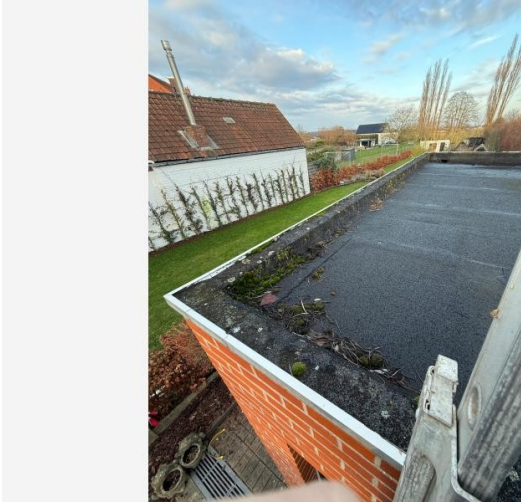
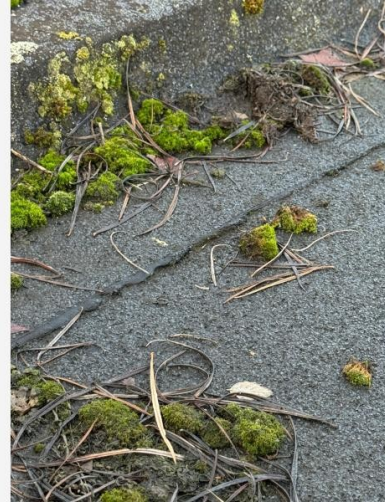
## Fiche 8: Roofing plat dak

Geen asbest

| # | Type | Referentie | Resultaat |
|---|---|---|---|
| 8.1 | Puntmonster | 04 | Geen asbest |

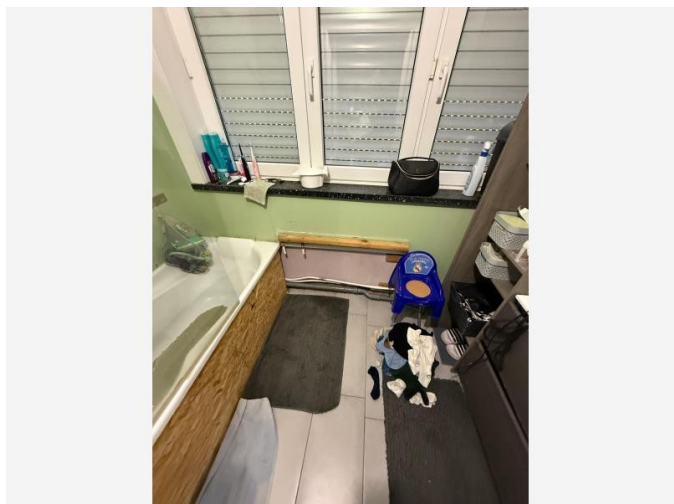
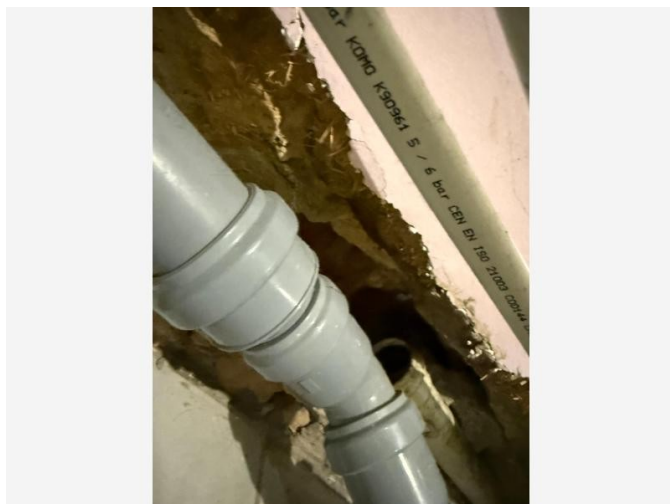
## Fiche 9: Pleisterwerk wanden

Geen asbest

| # | Type | Referentie | Resultaat |
|---|---|---|---|
| 9.1 | Mengmonster | 01 | Geen asbest |

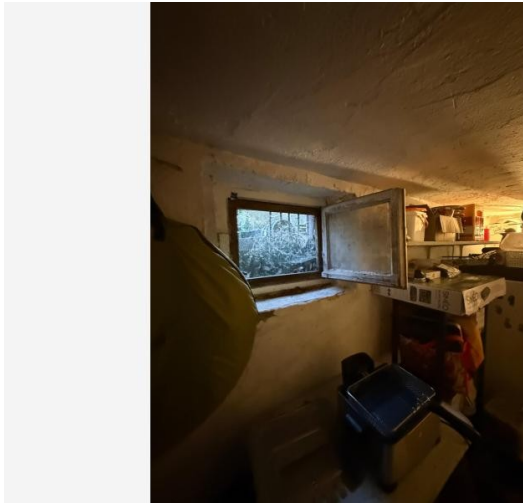
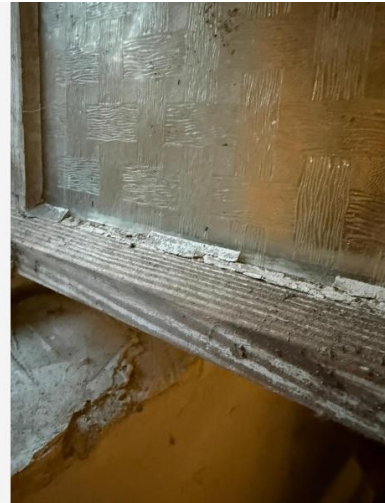
Geen asbest

| Opmerking | Betreft alle niet soepele mastiek. |
