# Asbestinventarisatetest

Zeedijk-Wenduine 59/0102, 8420 De Haan

Attestnummer : 20251112-000070.000

Uitgegeven op : 12.11.2025

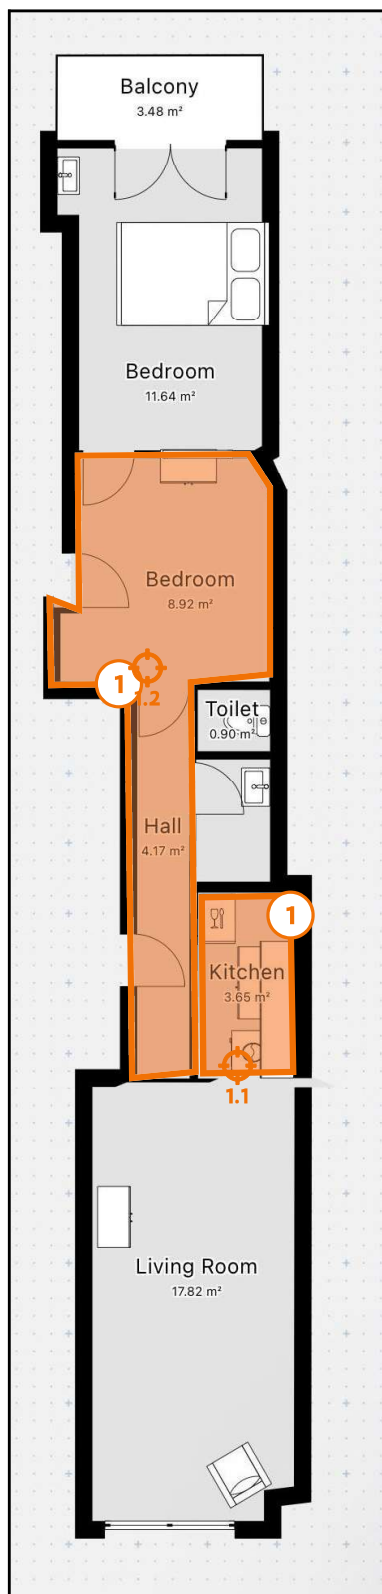
## Plan 1.1: Vinyl tegels (colovinyl)

1. Vinyl tegels (colovinyl)	Asbestmateriaal	<a href="#">Verwijderen</a>
1.1 Code: M03 - VINYLTEGEL A KEUKEN	Puntmonster	-
1.2 Code: M04 - VINYLTEGEL B GANG+KAMER	Puntmonster	-

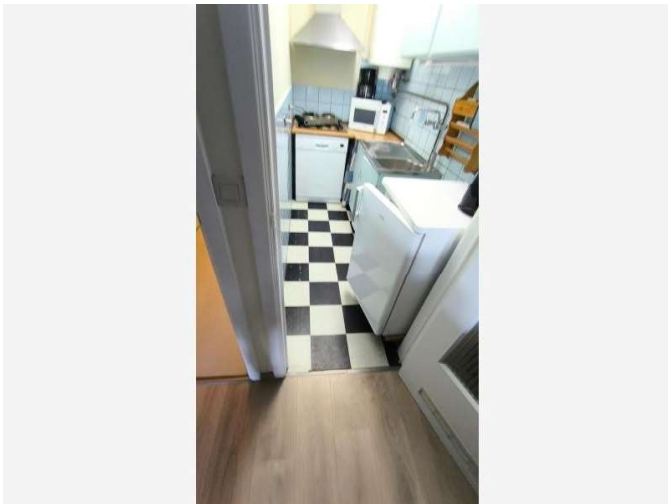
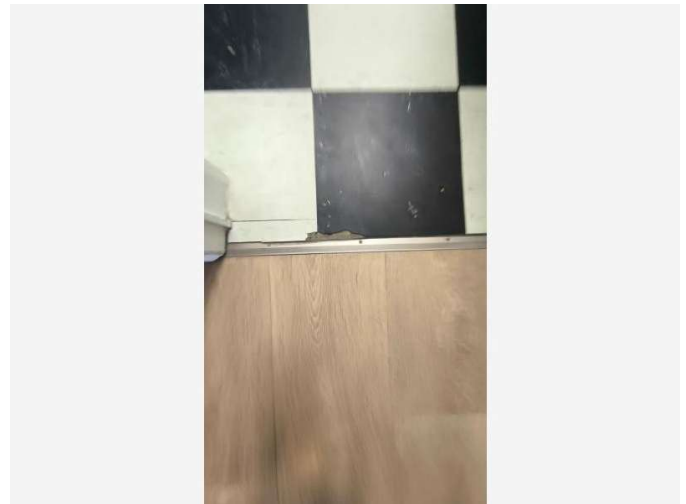
Het asbestmateriaal valt onder de mijlpaal van 2040.

Eindbeoordeling materiaalrisico	Verhoogd materiaalrisico en/of verhoogde kans op vezelvrijgave
---------------------------------	--

Gebondenheid	Categorie 1: hechtgebonden in oorsprong
Asbestsoort (vezeltype)	Alleen chrysotiel
Asbestconcentratie	Laag (< 50%)
Afschermingsgraad van het gehele materiaal	Geheel of deels (ook) vrij aan de binnenlucht
Toestand van het materiaal	Matig beschadigd, matig verweerd

#	Type	Referentie	Resultaat
1.1	Puntmonster	M03 - VINYLTEGEL A KEUKEN	Chrysotiel
1.2	Puntmonster	M04 - VINYLTEGEL B GANG+KAMER	Geen asbest

- Zorg voor een veilig beheer. Vermijd het beschadigen van het asbestmateriaal. Controleer de toestand jaarlijks op wijzigingen.
- Scherm in afwachting van verwijdering het asbestmateriaal af van luchtstromingen en verstoring: bijvoorbeeld door het te verpakken, te fixeren, af te dekken, signalisatie - afbakening aan te brengen, ...

- Eenvoudige handelingen: enkel door erkend asbestverwijderaar  
Bevestiging los : EH erkend saneerder : de saneerder motiveert de verwijderingsmethode in zijn werkplan. Een kartonnen onderlaag is losgebonden. Uitzonderingen zijn mogelijk maar worden goedgekeurd door FOD Waso volgens huidige regelgeving i.v.m. asbestverwijderingsmethodes Zie ook link Zie <https://ovam.vlaanderen.be/wie-mag-wat-verwijderen> <https://ovam.vlaanderen.be/voorzorgsmaatregelen-bij-asbestverwijdering> <https://ovam.vlaanderen.be/asbestafval-afvoeren> Zie ook wetgevend kader (website van de OVAM en CODEX boek VI titel 3). <http://werk.belgie.be/sites/default/files/content/documents/Welzijn%20op%20het%20werk/Regelgeving/Codex%20boek%20VI%20titel%203%20Asbest.pdf> methodiek verwijderingsmethodes worden achteraan in het attest verder toegelicht

- Hermetische zone (erkend asbestverwijderaar)  
bevestiging gelijmd (wit of zwarte lijm) : HZ Erkend saneerder . Bij het lostrekken van de vinyl zal de onderlaag scheuren. Een kartonnen onderlaag is losgebonden. Lijmresten worden met een freesmachine verwijderd in een hermetische zone. Zie ook link Zie <https://ovam.vlaanderen.be/wie-mag-wat-verwijderen>  
<https://ovam.vlaanderen.be/voorzorgsmaatregelen-bij-asbestverwijdering>  
<https://ovam.vlaanderen.be/asbestafval-afvoeren> Zie ook wetgevend kader (website van de OVAM en CODEX boek VI titel 3). <http://werk.belgie.be/sites/default/files/content/documents/Welzijn%20op%20het%20werk/Regelgeving/Codex%20boek%20VI%20titel%203%20Asbest.pdf> methodiek verwijderingsmethodes worden achteraan in het attest verder toegelicht

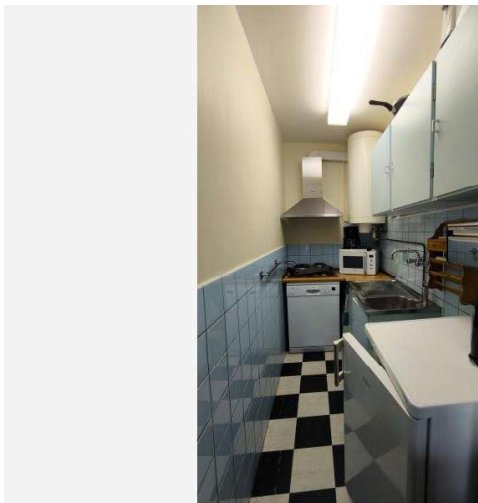
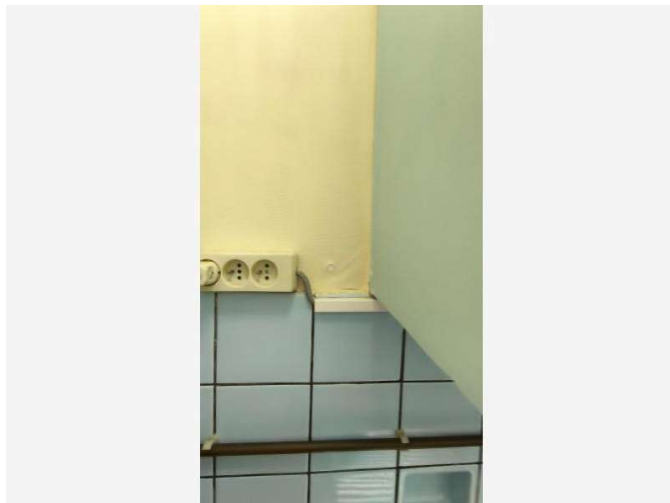
In het inspectieprotocol is een monsternamen van tegellijm verplicht om dit te identificeren als niet-asbesthoudend. Er waren geen facturen ter beschikking die bevestigen dat de tegels na 2001 waren geplaatst. Er waren geen bestaande beschadigingen aan de wandtegels om de lijm voldoende te kunnen inspecteren. Om dit af te toetsen is het aangewezen om bij eventuele renovatiewerken aan de tegels verder onderzoek/staalname te laten uitvoeren ter controle.

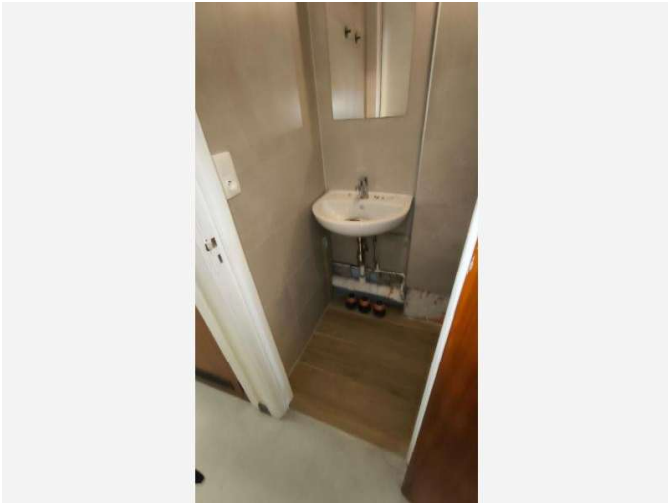
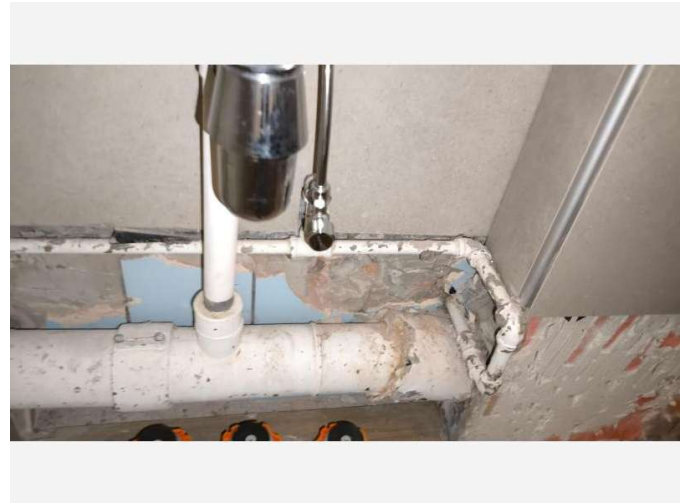
Geen asbest

#	Type	Referentie	Resultaat
3.1	Mengmonster	M05 - TEGELLIJM BADKAMER	Geen asbest

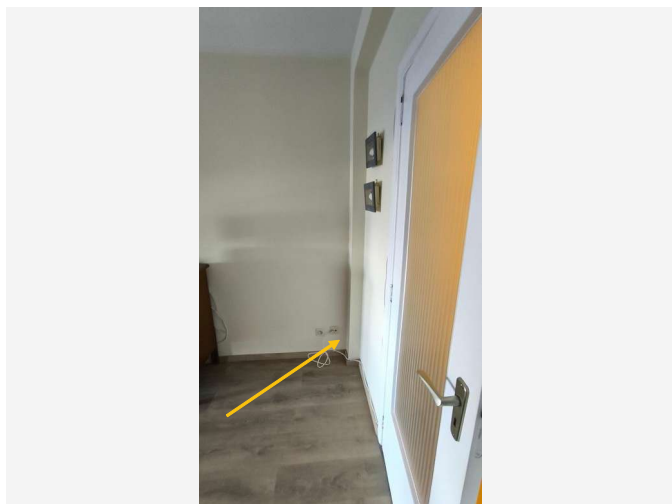
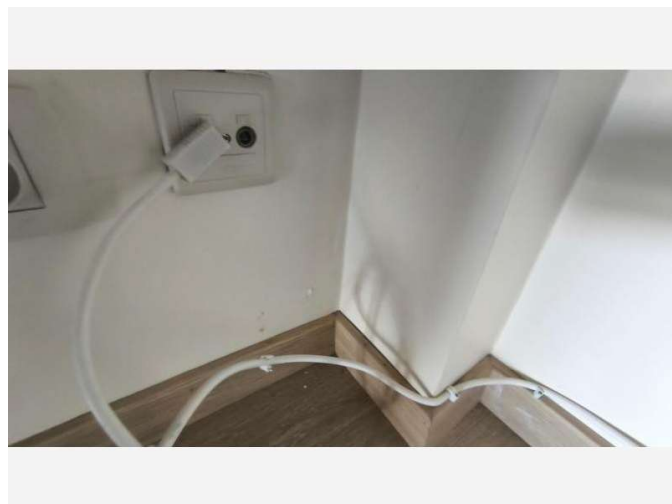
## Fiche 4: WONING - Muurpleister

Geen asbest

#	Type	Referentie	Resultaat
4.1	Mengmonster	M01 - PL MUUR	Geen asbest

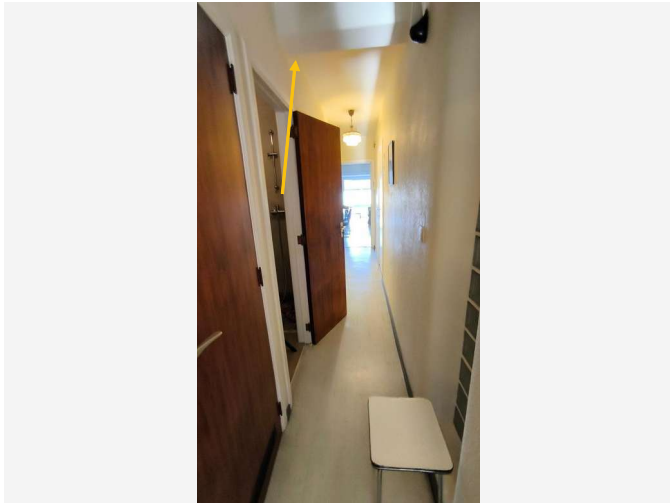
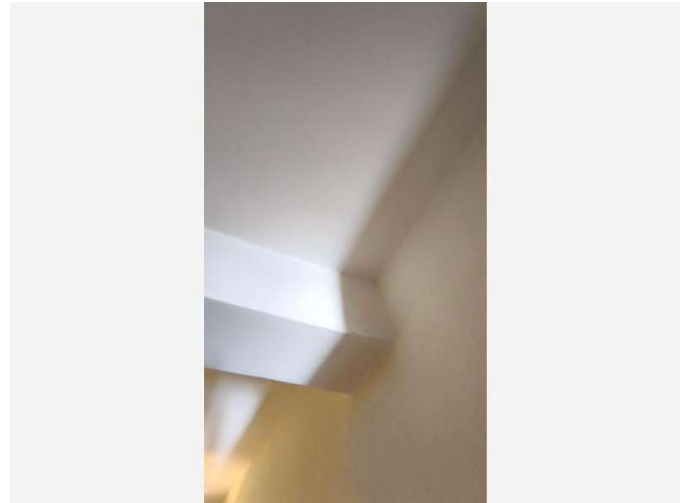
Geen asbest

#	Type	Referentie	Resultaat
5.1	Mengmonster	M02 - PL PLAFOND	Geen asbest

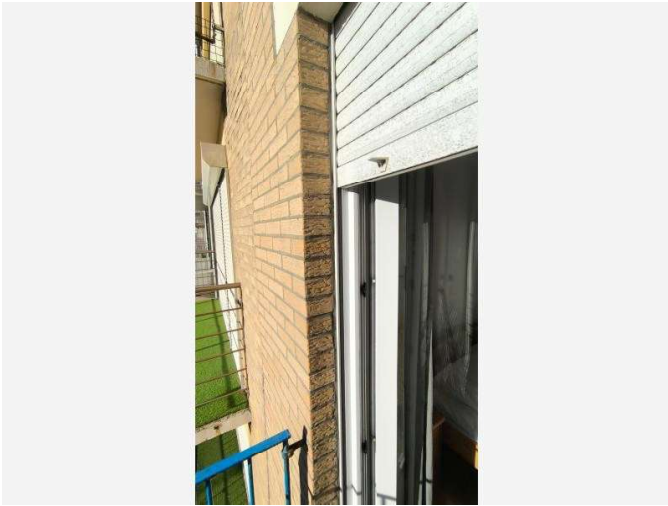
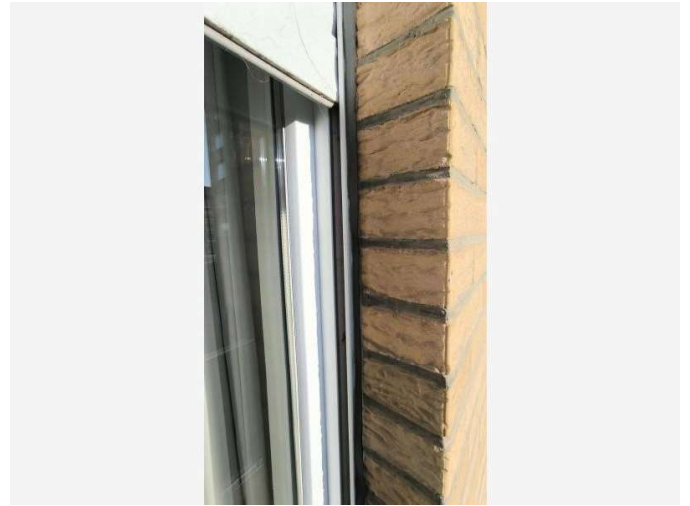
## Fiche 6: WONING - Mastiek (niet verdacht).

Beschrijving	Notitie	Terug te vinden op plannen
Fiche 6: WONING - Mastiek (niet verdacht).	<p>Tijdens de visuele inspectie werden alle ramen en ruiten binnen het inspectiegebied gecontroleerd op de aanwezigheid van asbestverdachte afdichtingsmaterialen. De aangetroffen voegen en aansluitingen rondom het glaswerk zijn afgewerkt met een moderne synthetische siliconekit. Er werden geen aanwijzingen vastgesteld van asbesthoudende beglazingskitten, stopverf of andere verdachte materialen.</p> <p>De gebruikte afdichting vertoont de kenmerken van recent en asbestvrij materiaal op basis van samenstelling, uitzicht en flexibiliteit.</p> <p>Desondanks wordt benadrukt dat bij afbraak- of renovatiewerken steeds de nodige voorzichtigheid geboden is. Indien tijdens deze werken toch materialen worden aangetroffen die afwijken van wat werd vastgesteld tijdens de visuele inspectie – bijvoorbeeld hardere, bros aanvoelende kitten of verdroogde stopverfresten – wordt aanbevolen om hiervan een gerichte staalname te laten uitvoeren om de eventuele aanwezigheid van asbest definitief uit te sluiten.</p>	-
