Asbestinventarisatetest

Hinnestraat 56, 8550 Zwevegem

Attestnummer : 20260602-000378.000

Uitgegeven op : 02.06.2026

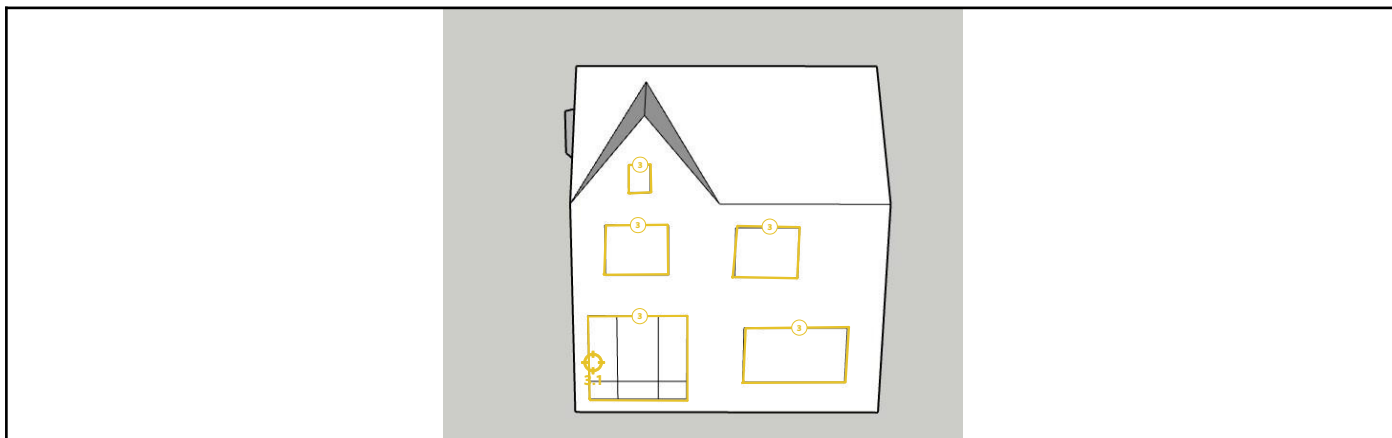
Plan 1.8: 3D Voorgevel

Beschrijving	Type	Actie
3. Kit ter hoogte van raam	Asbestmateriaal	Zorgvuldig beheren
3.1 Code: 3	Puntmonster	-

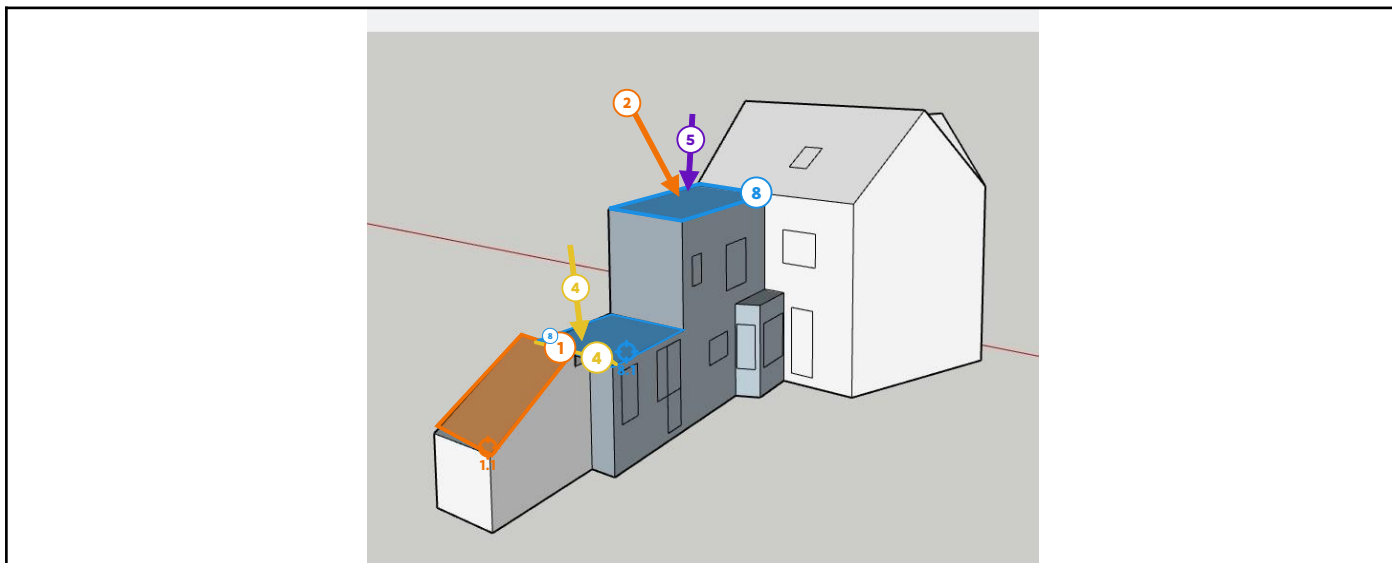
Plan 1.9: 3D Achtergevel

Beschrijving	Type	Actie
1. Dak bestaande uit golfplaten	Asbestmateriaal	Verwijderen
1.1 Code: 4	Puntmonster	-
2. Cementbuis	Asbestmateriaal	Verwijderen
4. Deksteen	Asbestmateriaal	Zorgvuldig beheren
5. Schouw	Beperking	-
8. Roofing	Geen asbest	-
8.1 Code: 6	Puntmonster	-

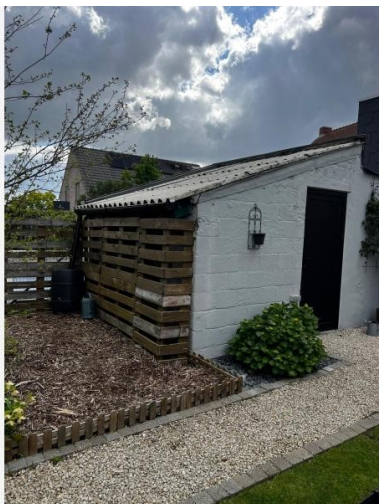
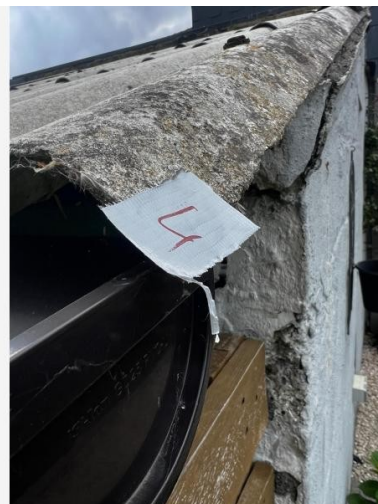
Het asbestmateriaal valt onder de mijlpaal van 2034.

Eindbeoordeling materiaalrisico	Verhoogd materiaalrisico en/of verhoogde kans op vezelvrijgave
---------------------------------	--

Gebondenheid	Categorie 1: hechtgebonden in oorsprong
Asbestsoort (vezeltype)	Crocidoliet aanwezig
Asbestconcentratie	Laag (< 50%)
Afschermingsgraad van het gehele materiaal	Geheel of deels vrij aan de buitenlucht, maar geen contact met binnenlucht
Toestand van het materiaal	Matig beschadigd, matig verweerd

#	Type	Referentie	Resultaat
1.1	Puntmonster	4	Chrysotiel, Crocidoliet

Beschrijving	Dak bestaande uit golfplaten
Omgeving	Grenst aan binnen- en buitenlucht
Primaire drager	Schuin dak
Asbestmateriaal	Dak- en gevelbekleding - Golfplaat
Bindmiddel van asbestmateriaal	Cement
Gebondenheid op basis van bindmiddel	Hecht
Hoeveelheid (oppervlakte - aantal)	<ul style="list-style-type: none">• 8,00 m² - 1 stuk
Totale oppervlakte	8,00 m ²
Eenvoudig bereikbaar	Ja
Bevestigingswijze	<ul style="list-style-type: none">• Geklemd• Geschroefd
Identificatiemethode	Een monstername door de asbestdeskundige met laboanalyse door een asbestlabo.
Destructieve handeling voor identificatie	Nee
Opmerking	De hoeveelheid is een zo nauwkeurig mogelijke opmeting. Hieraan kunnen evenwel geen rechten worden ontleend.

Verwijderen

- Verwijder dit asbestmateriaal zo snel mogelijk. Volg de toestand goed op.
- Hemelwater dat afspoelt van asbestcement daken of gevels kan asbestdeeltjes bevatten. Gebruik het enkel voor gesloten circuits (bv. spoelen toiletten). Reinig na het vervangen van het dak of de gevel de dakgoten en regenwaterput of -ton om asbesthoudend sediment of slib te verwijderen

- Eenvoudige handelingen: mag via doe-het-zelf of door werknemer(s) met opleidingsattest eenvoudige handelingen
Deze toepassing kan door een aannemer die over een opleidingsattest eenvoudige handelingen beschikt of door een particulier (doe-het-zelf), verwijderd worden indien er geen verhoogd risico op vrijgave van asbestvezels (max. concentratie 0,01 vezels/cm³ - CODEX Art. VI.3-54) ontstaat en de toepassing voorafgaand wordt gefixeerd/bevochtigd; de individuele elementen zonder machinale werktuigen (boormachine, slijpschijf, hogedrukreiniger,...) en zonder breken of gooien een voor een losgemaakt worden; en ten slotte dubbel en luchtdicht verpakt weggevoerd worden naar een erkend afvalpunt (recyclagepark).

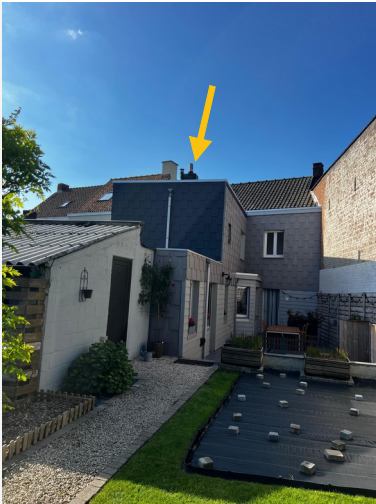
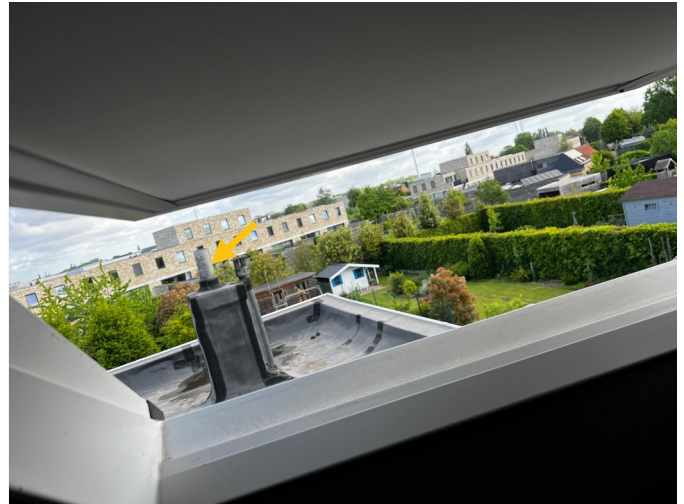
Het asbestmateriaal valt onder de mijlpaal van 2040.

Eindbeoordeling materiaalrisico	Verhoogd materiaalrisico en/of verhoogde kans op vezelvrijgave
---------------------------------	--

Gebondenheid	Categorie 1: hechtgebonden in oorsprong
Asbestsoort (vezeltype)	Crocidoliet aanwezig
Asbestconcentratie	Laag (< 50%)
Afschermingsgraad van het gehele materiaal	Geheel of deels vrij aan de binnenlucht, maar geen contact met binnenluchtstromen
Toestand van het materiaal	Licht beschadigd, licht verweerd. Intacte calciumsilicaatplaat of materiaal met categorie 3-gebondenheid

Beschrijving	Cementbuis
Omgeving	Binnen
Primaire drager	Schacht-koker (technisch)
Asbestmateriaal	Buis, koker, leiding, pijp, doorvoer
Bindmiddel van asbestmateriaal	Cement
Gebondenheid op basis van bindmiddel	Hecht
Hoeveelheid (lengte - omtrek - dikte - aantal)	<ul style="list-style-type: none">• 1,00 m - 80,00 cm - 2,00 cm - 1 stuk
Totaal volume	0,016 m ³
Eenvoudig bereikbaar	Ja
Bevestigingswijze	<ul style="list-style-type: none">• Verlijmd, ingegoten, versmeerd
Identificatiemethode	<p>De asbestdeskundige beoordeelt het materiaal als asbestverdacht en dus asbesthoudend, en dit zonder monstername.</p> <p>Motivatie: Er is een onderzoeksbepmerking die monstername verhindert; De ruimte of het materiaal bevindt zich hoger dan 3,5 meter vanaf een vaste ondergrond.</p>
Destructieve handeling voor identificatie	Nee
Opmerking	De precieze lengte is onbekend.

Verwijderen

- Zorg voor een veilig beheer. Vermijd het beschadigen van het asbestmateriaal. Controleer de toestand jaarlijks op wijzigingen.

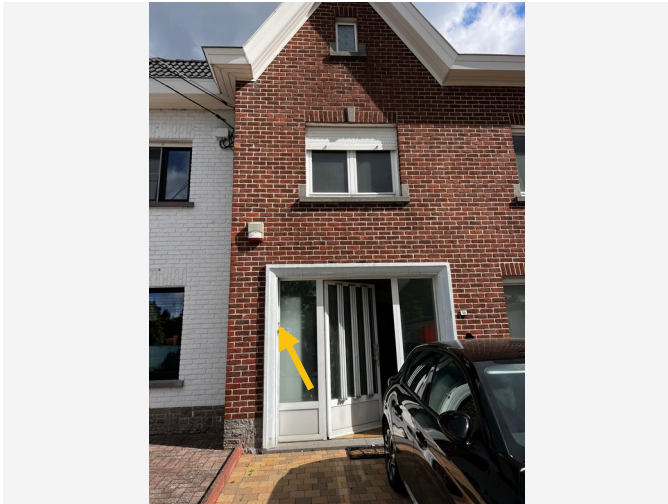
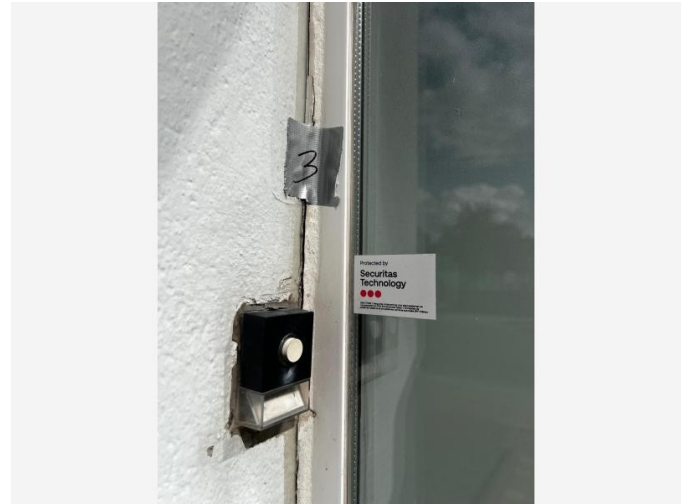
Het asbestmateriaal valt onder de mijlpaal van 2040.

Eindbeoordeling materiaalrisico	Laag materiaalrisico en/of verlaagde kans op vezelvrijgave
---------------------------------	--

Gebondenheid	Categorie 1: hechtgebonden in oorsprong
Asbestsoort (vezeltype)	Alleen chrysotiel aanwezig
Asbestconcentratie	Laag (< 50%)
Afschermingsgraad van het gehele materiaal	Geheel of deels vrij aan de buitenlucht, maar geen contact met binnenlucht
Toestand van het materiaal	Licht beschadigd, licht verweerd. Intacte calciumsilicaatplaat of materiaal met categorie 3-gebondenheid

#	Type	Referentie	Resultaat
3.1	Puntmonster	3	Chrysotiel

Beschrijving	Kit ter hoogte van raam
Omgeving	Buiten
Primaire drager	Wandopening verticaal (raam, deur, ...)
Asbestmateriaal	In-situ afwerkingslagen - Pasta, stopverf, voegsel, stopsel, vulsel, mastiek, kitten, ...
Bindmiddel van asbestmateriaal	Kitten, mastiek, pasta
Gebondenheid op basis van bindmiddel	Hecht
Hoeveelheid (gewicht - aantal)	<ul style="list-style-type: none">• 5,00 kg - 1 stuk
Totaal gewicht	5,00 kg
Eenvoudig bereikbaar	Ja
Bevestigingswijze	<ul style="list-style-type: none">• Verlijmd, ingegoten, versmeerd
Identificatiemethode	Een monstername door de asbestdeskundige met laboanalyse door een asbestlabo.
Destructieve handeling voor identificatie	Nee
Opmerking	<p>De hoeveelheid is een zo nauwkeurig mogelijke opmeting. Hieraan kunnen evenwel geen rechten worden ontleend.</p> <p>Bij uitvoering werken controleren of er asbesthoudende mastiek aanwezig is onder bestaande siliconekit.</p>

Zorgvuldig beheren

- Zorg voor een veilig beheer. Vermijd het beschadigen van het asbestmateriaal. Controleer de toestand jaarlijks op wijzigingen.

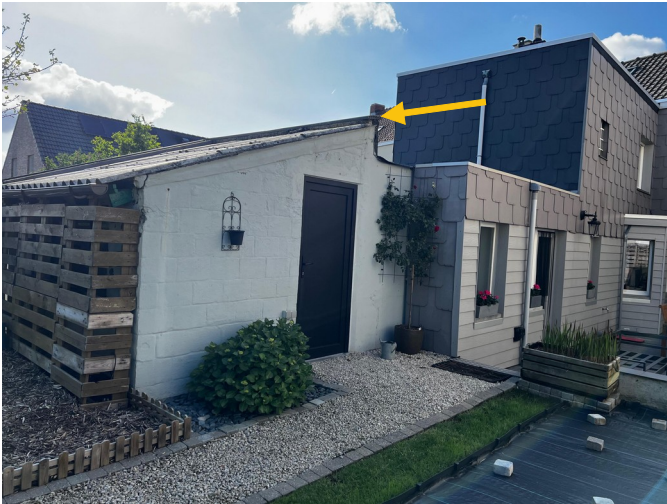
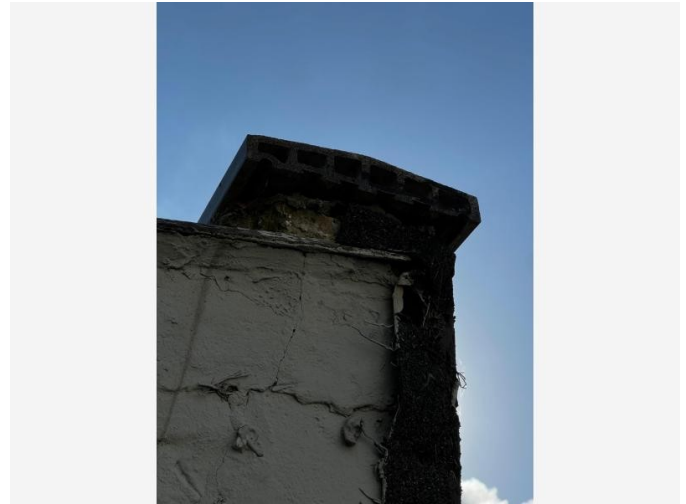
Het asbestmateriaal valt onder de mijlpaal van 2040.

Eindbeoordeling materiaalrisico	Laag materiaalrisico en/of verlaagde kans op vezelvrijgave
---------------------------------	--

Gebondenheid	Categorie 1: hechtgebonden in oorsprong
Asbestsoort (vezeltype)	Crocidoliet aanwezig
Asbestconcentratie	Laag (< 50%)
Afschermingsgraad van het gehele materiaal	Geheel of deels vrij aan de buitenlucht, maar geen contact met binnenlucht
Toestand van het materiaal	Licht beschadigd, licht verweerd. Intacte calciumsilicaatplaat of materiaal met categorie 3-gebondenheid

Beschrijving	Deksteen
Omgeving	Buiten
Primaire drager	Wand vrijstaand (scheidingsmuur, ...)
Asbestmateriaal	Deksteen, muurkap - Hol
Bindmiddel van asbestmateriaal	Cement
Gebondenheid op basis van bindmiddel	Hecht
Hoeveelheid (oppervlakte - dikte - aantal)	<ul style="list-style-type: none">• 2,00 m² - 2,00 cm - 1 stuk
Totaal volume	0,04 m ³
Eenvoudig bereikbaar	Ja
Bevestigingswijze	<ul style="list-style-type: none">• Verlijmd, ingegoten, versmeerd
Identificatiemethode	<p>De asbestdeskundige beoordeelt het materiaal als asbestverdacht en dus asbesthoudend, en dit zonder monstername.</p> <p>Motivatie: De monstername brengt andere schade aan dan schade die inherent is aan de monstername.</p>
Destructieve handeling voor identificatie	Nee
Opmerking	De hoeveelheid is een zo nauwkeurig mogelijke opmeting. Hieraan kunnen evenwel geen rechten worden ontleend.

Zorgvuldig beheren

- Zorg voor een veilig beheer. Vermijd het beschadigen van het asbestmateriaal. Controleer de toestand jaarlijks op wijzigingen.

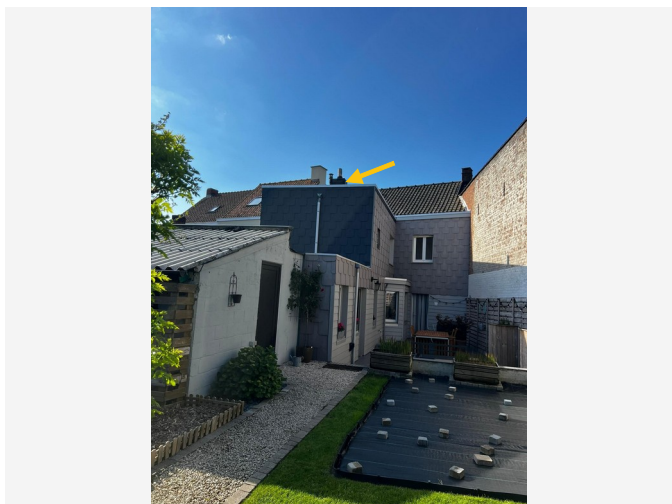
Situeringfoto

Tijdelijke beperking

Reden: Het te onderzoeken materiaal situeert zich hoger dan 3,50 m te rekenen vanaf een veilige ondergrond

Uitleg van de asbestdeskundige: De schouw bevat binnenin mogelijk een asbestcement rookgaskanaal. Laat dit onderzoeken bij eventuele werken.

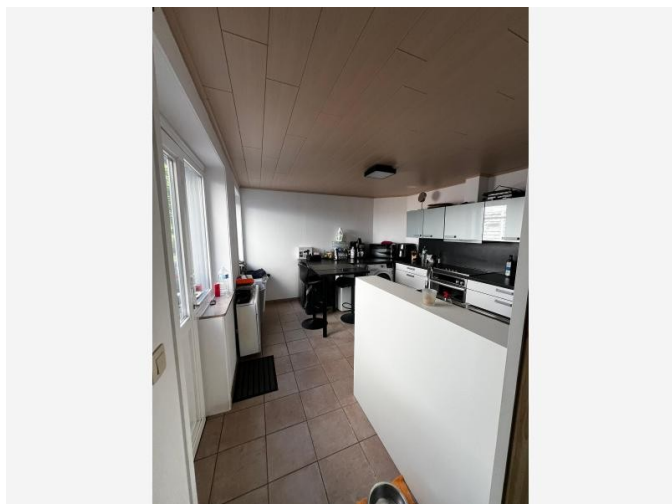
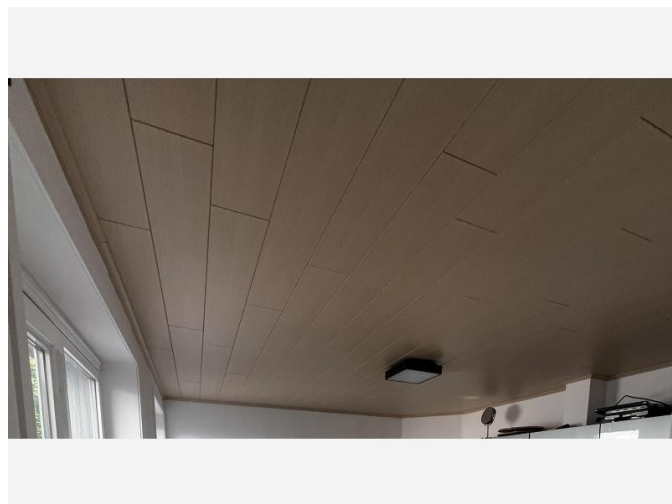
Informatie over een niet-asbestverdacht materiaal

Basis voor advies	De asbestdeskundige beoordeelt het materiaal als niet-asbestverdacht.
--------------------------	---

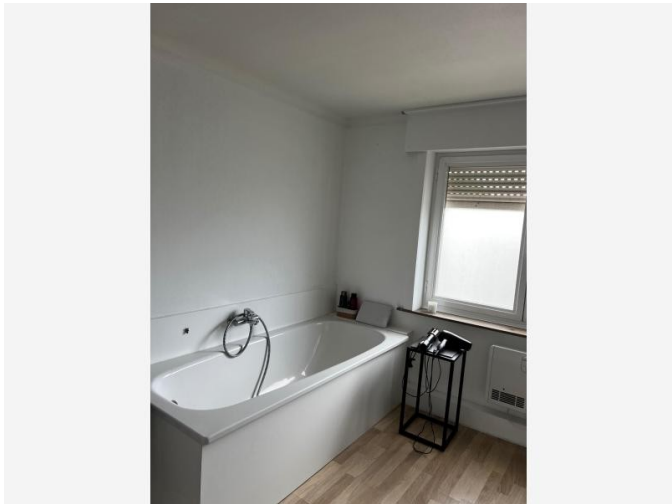
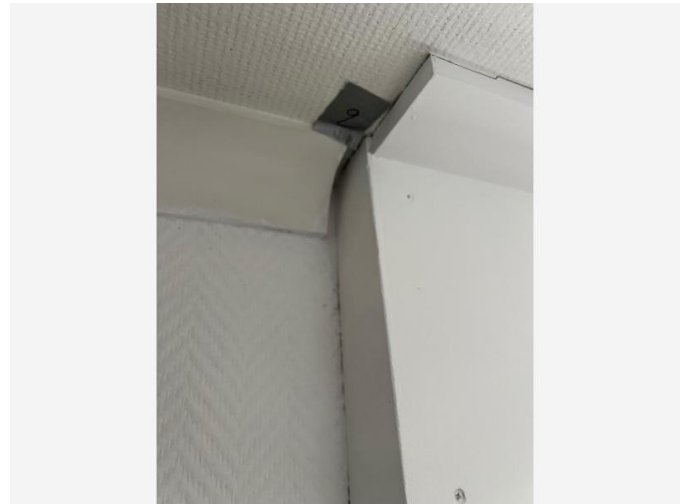
Fiche 7: Pleisterwerk plafonds droge, natte, circ ruimte

Geen asbest

#	Type	Referentie	Resultaat
7.1	Mengmonster	2	Geen asbest

Beschrijving	Pleisterwerk plafonds droge, natte, circ ruimte
Omgeving	Binnen
Primaire drager	Plafond
Bindmiddel van materiaal	Gips - kalk
Gebondenheid op basis van bindmiddel	Niet-hechtgebonden
Hoeveelheid (oppervlakte - dikte - aantal)	• 200,00 m ² - 1,00 cm - 1 stuk
Totaal volume	2,00 m ³
Identificatiemethode	Een monstername door de asbestdeskundige met laboanalyse door een asbestlabo.
Destructieve handeling voor identificatie	Nee
Opmerking	De hoeveelheid is een zo nauwkeurig mogelijke opmeting. Hieraan kunnen evenwel geen rechten worden ontleend. Waar mogelijk, wordt staalname uitgevoerd conform het inspectieprotocol: in een droge ruimte zoals een slaapkamer, in een natte ruimte zoals een keuken of badkamer, in een traphal en in een stookruimte.

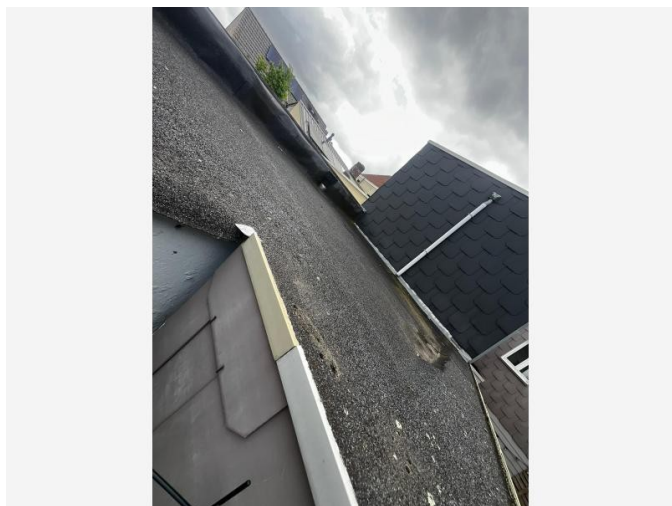
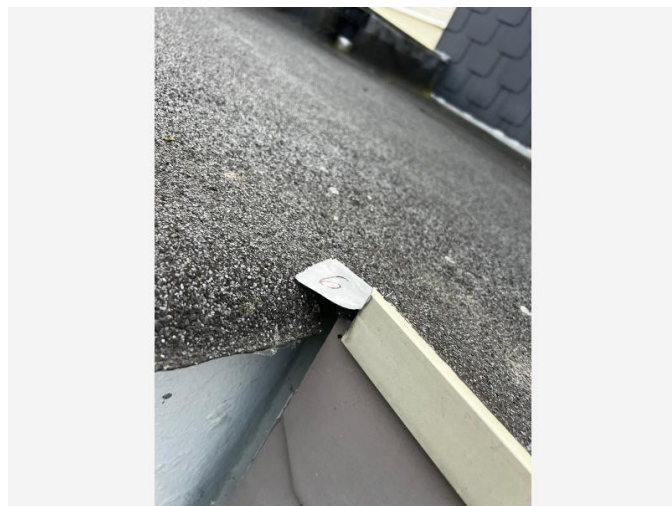
Fiche 8: Roofing

Geen asbest

#	Type	Referentie	Resultaat
8.1	Puntmonster	6	Geen asbest

Beschrijving	Roofing
Omgeving	Buiten
Primaire drager	Plat dak
Bindmiddel van materiaal	Bitumen (roofing, teer, asfalt)
Gebondenheid op basis van bindmiddel	Hecht
Hoeveelheid (oppervlakte - aantal)	<ul style="list-style-type: none">• 30,00 m² - 1 stuk
Totale oppervlakte	30,00 m ²
Identificatiemethode	Een monstername door de asbestdeskundige met laboanalyse door een asbestlabo.
Destructieve handeling voor identificatie	Nee
Opmerking	Staalname tot op de eventuele onderliggende lagen is niet mogelijk zonder uitbreiding naar een destructief onderzoek.

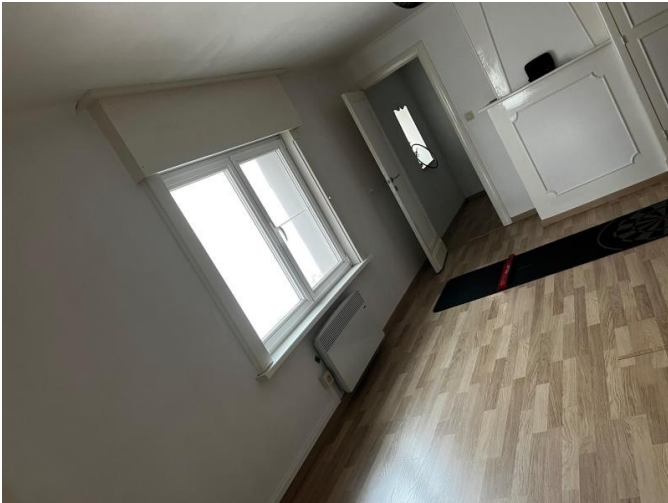
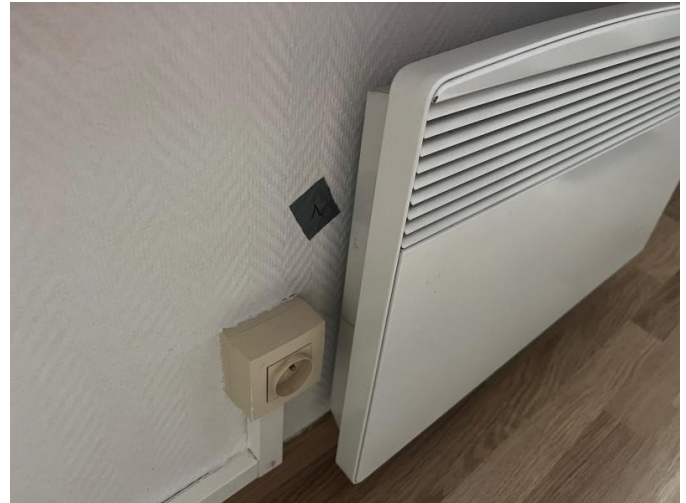
Geen asbest

#	Type	Referentie	Resultaat
9.1	Mengmonster	1	Geen asbest

Beschrijving	Pleisterwerk wanden droge, natte, circ ruimte
Omgeving	Binnen
Primaire drager	Binnenwand
Bindmiddel van materiaal	Gips - kalk
Gebondenheid op basis van bindmiddel	Niet-hechtgebonden
Hoeveelheid (oppervlakte - dikte - aantal)	• 300,00 m ² - 1,00 cm - 1 stuk
Totaal volume	3,00 m ³
Identificatiemethode	Een monstername door de asbestdeskundige met laboanalyse door een asbestlabo.
Destructieve handeling voor identificatie	Nee
Opmerking	De hoeveelheid is een zo nauwkeurig mogelijke opmeting. Hieraan kunnen evenwel geen rechten worden ontleend. Waar mogelijk, wordt staalname uitgevoerd conform het inspectieprotocol: in een droge ruimte zoals een slaapkamer, in een natte ruimte zoals een keuken of badkamer, in een traphal en in een stookruimte.

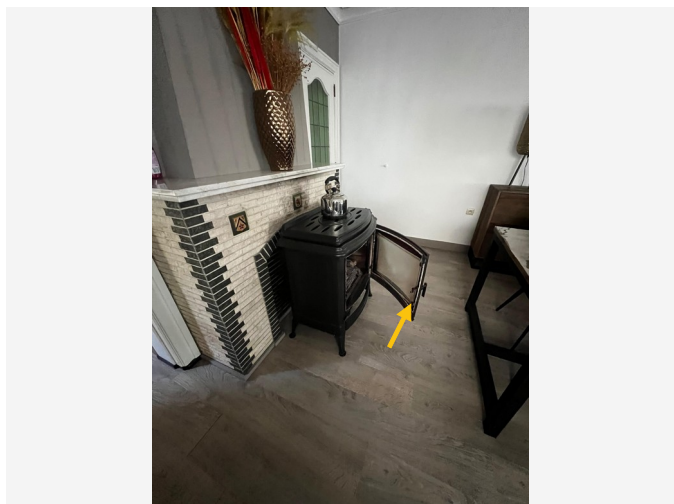
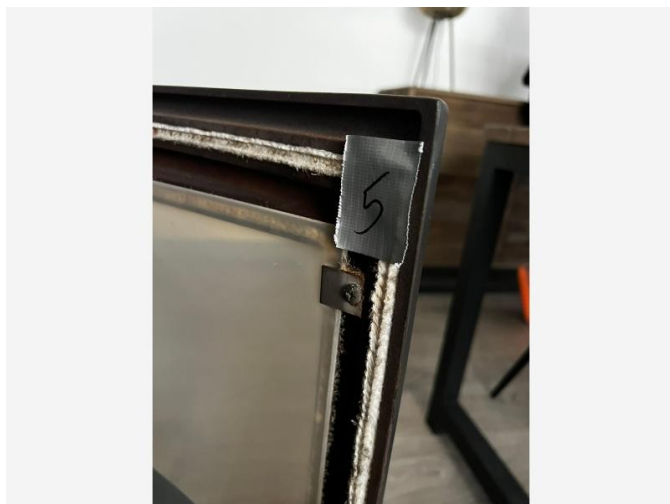
Geen asbest

Beschrijving	Kachelkoord
Omgeving	Binnen
Primaire drager	Ruimteverwarming
Bindmiddel van materiaal	Weinig of geen bindmiddel (textiel, bevolking, ...)
Gebondenheid op basis van bindmiddel	Niet-hechtgebonden
Hoeveelheid (lengte - omtrek - aantal)	<ul style="list-style-type: none">• 1,00 m - 2,00 cm - 1 stuk
Totale oppervlakte	0,02 m ²
Identificatiemethode	Een monstername door de asbestdeskundige met laboanalyse door een asbestlabo.
Destructieve handeling voor identificatie	Nee
Opmerking	De hoeveelheid is een zo nauwkeurig mogelijke opmeting. Hieraan kunnen evenwel geen rechten worden ontleend.

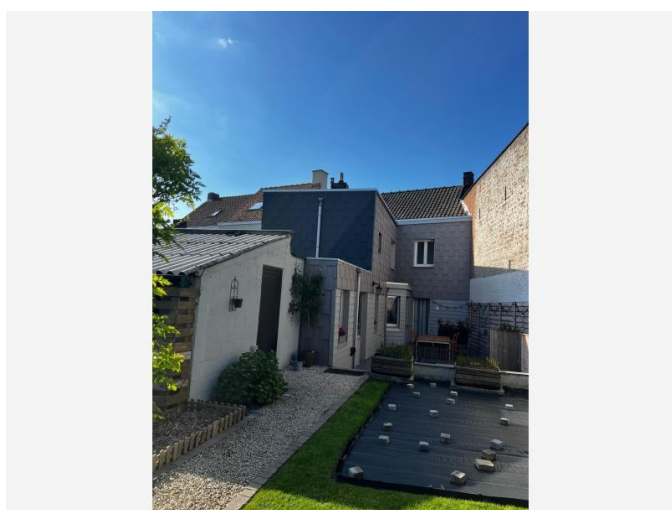
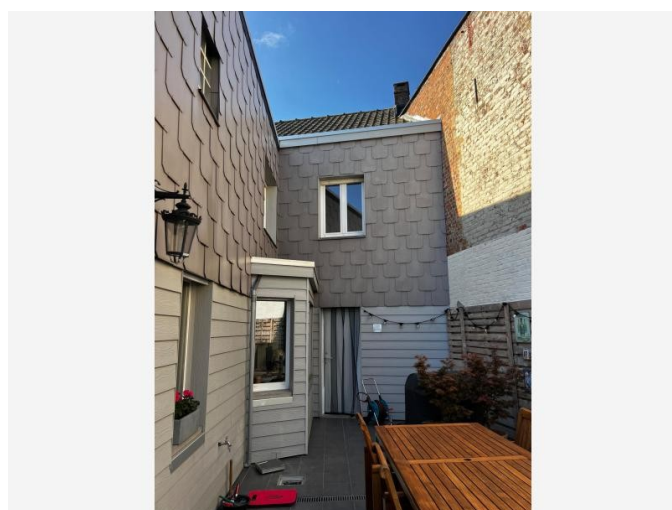
Beschrijving	Notitie	Terug te vinden op plannen
Fiche 12: Gevelbekleding bestaande uit natuurleien (niet verdacht)	De gevelbekleding/leien is niet-asbestverdacht. Deze werd vernieuwd in 2008.	-
