# Asbestinventarisatetest

Magerheidstraat 56, 8940 Wervik

Attestnummer : 20251107-000071.000

Uitgegeven op : 07.11.2025

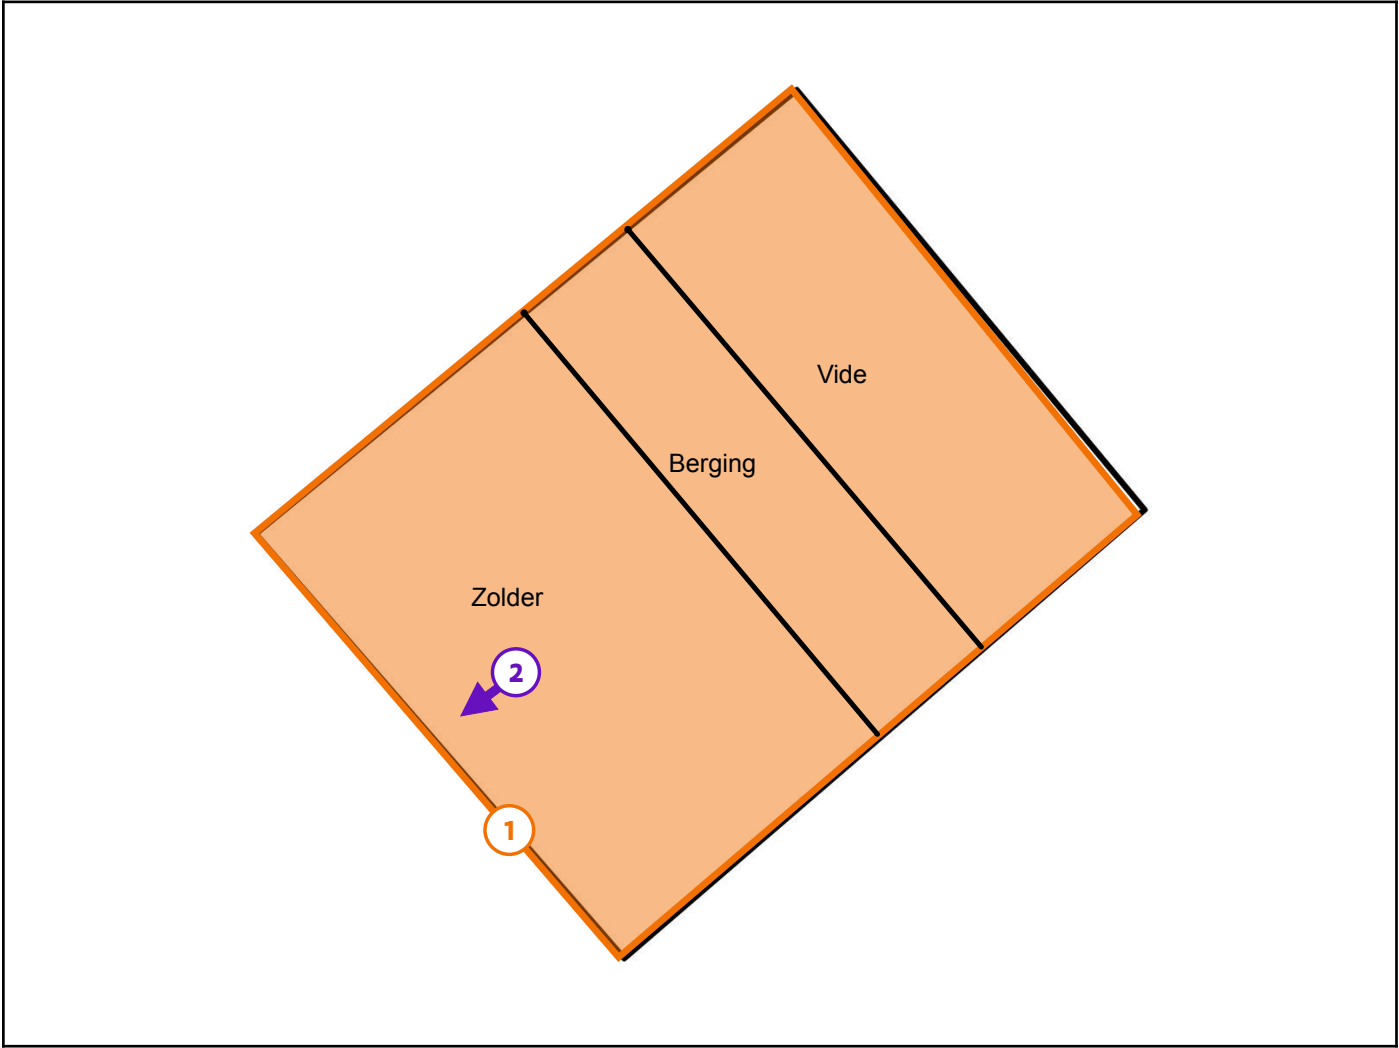
# Plan 1.3: Zolder / dakverdieping

| Beschrijving | Type | Actie |
|---|---|---|
| 1. Onderdak platen (Menuiserite) | Asbestmateriaal | Maatregelen nemen |
| 2. beperking schouw | Beperking | - |

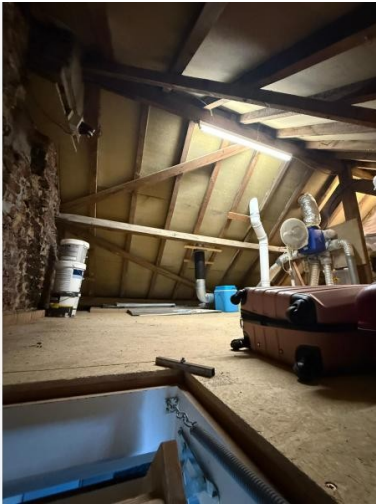
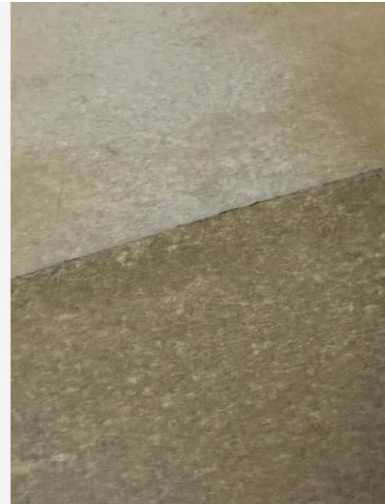
Overzichtsfoto

Detailfoto

Het asbestmateriaal valt onder de mijlpaal van 2040.

| Eindbeoordeling materiaalrisico | Verhoogd materiaalrisico en/of verhoogde kans op vezelvrijgave |

| Gebondenheid | Categorie 1: hechtgebonden in oorsprong |
| Asbestsoort (vezeltype) | Crocidoliet aanwezig |
| Asbestconcentratie | Laag (< 50%) |
| Afschermingsgraad van het gehele materiaal | Geheel of deels (ook) vrij aan de binnenlucht |
| Toestand van het materiaal | Licht beschadigd, licht verweerd. Intact calciumsilicaatmateriaal of categorie III 'gebondenheid' |

| Beschrijving | Onderdak platen (Menuiserite) |
| Eenvoudig bereikbaar | <p>Nee</p> <ul style="list-style-type: none"><li>• Het asbestmateriaal is bedekt (uitgezonderd laag verf, coating, behang, kunststof, textiel) en het wegnemen van het bedekkende materiaal kan niet zonder het bedekkende materiaal te beschadigen.</li></ul> |

- Zorg voor een veilig beheer en verwijder dit asbestmateriaal wanneer het bij werken eenvoudig bereikbaar wordt. Controleer de toestand jaarlijks op wijzigingen.
- Voer bijkomende staalname(s) uit.

- Eenvoudige handelingen: mag via doe-het-zelf of door werknemer(s) met opleidingsattest eenvoudige handelingen  
De platen kunnen tijdens werkzaamheden zonder deze te beschadigen, verwijderd worden. Dit mag via eenvoudige handelingen verwijderd worden. Draag de gepaste PBM's. Raadpleeg volgende link:  
<https://ovam.vlaanderen.be/wie-mag-wat-verwijderen>

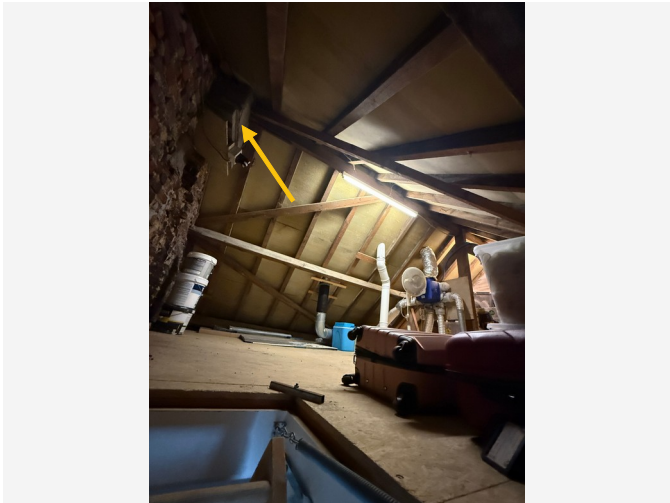
Situeringsfoto

**Reden:** Het te onderzoeken materiaal situeert zich hoger dan 3,50 m te rekenen vanaf een veilige ondergrond

**Uitleg van de asbestdeskundige:** Door de hoogte en de binnenaafwerking kon de binnenkant van de schouw niet worden geïnspecteerd.

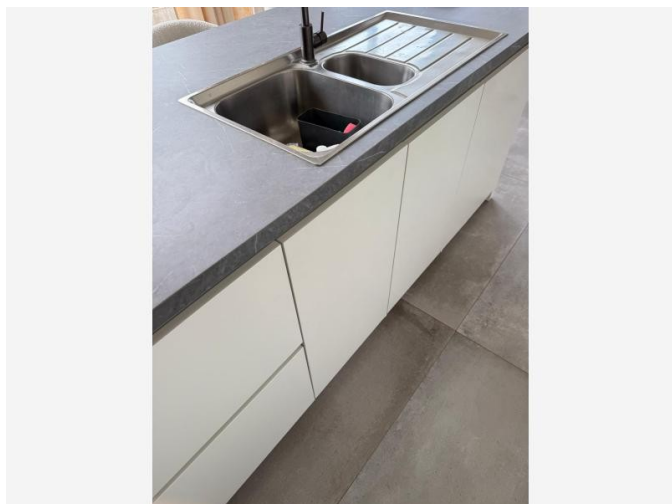
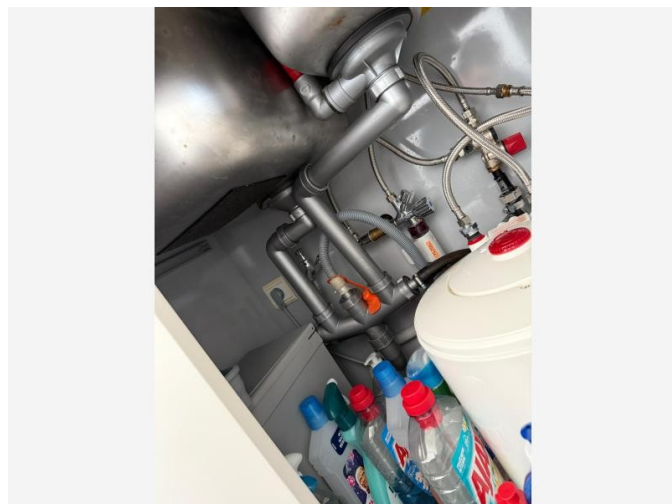
Situeringfoto

Detailfoto

Niet asbestverdacht.

| Basis voor advies | De asbestdeskundige beoordeelt het materiaal als niet-asbestverdacht. |

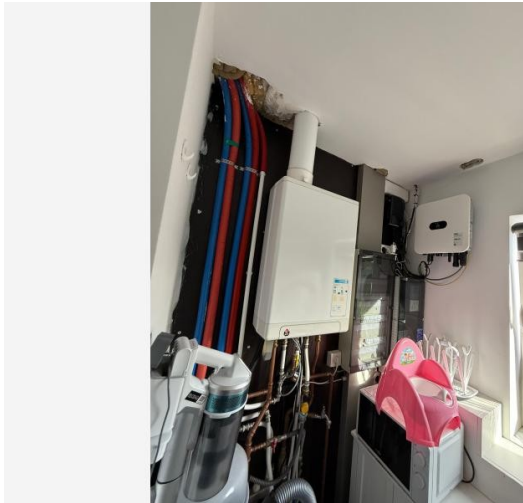
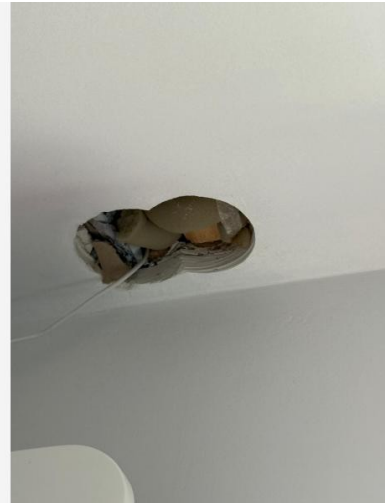
Situeringfoto

Detailfoto

Niet bepleisterd, gipskarton

| Basis voor advies | De asbestdeskundige beoordeelt het materiaal als niet-asbestverdacht. |

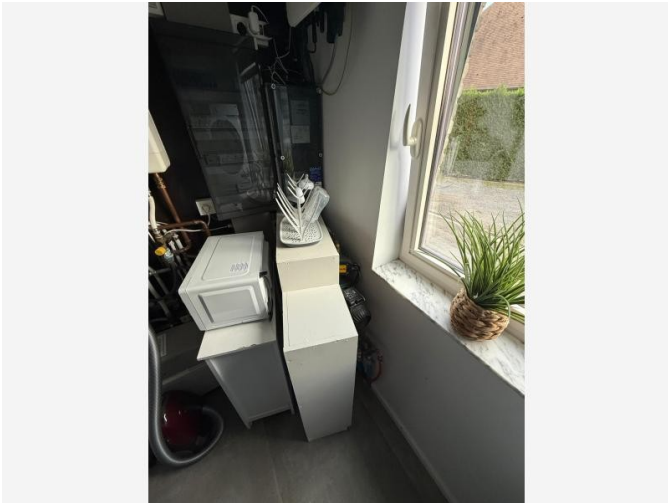
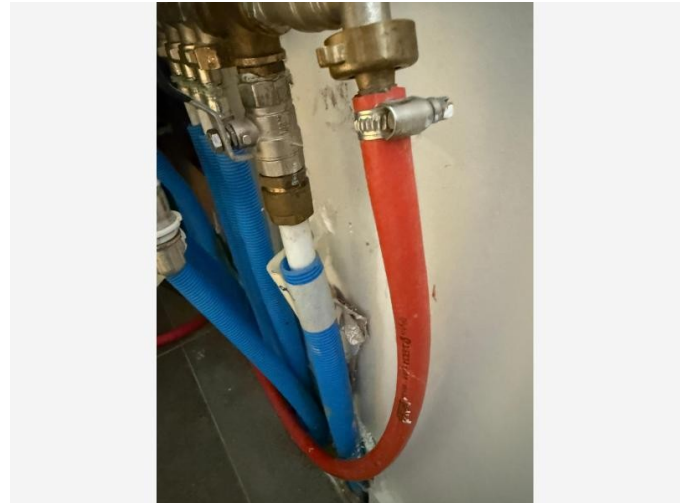
## Fiche 5: Pleisterwerk wanden

Overzichtsfoto

Detailfoto

Geen asbest

| # | Type | Referentie | Resultaat |
|---|---|---|---|
| 5.1 | Mengmonster | 01 | Geen asbest |

| Opmerking | Alle wanden zijn bepleisterd. Deze oppervlakte, volumes en gewichten zijn niet gemeten, maar geschat op basis van een benadering van het aanwezig pleisterwerk in alle plafonds ( de opgegeven hoeveelheden mogen niet gebruikt worden als maatstaf van heffing). |

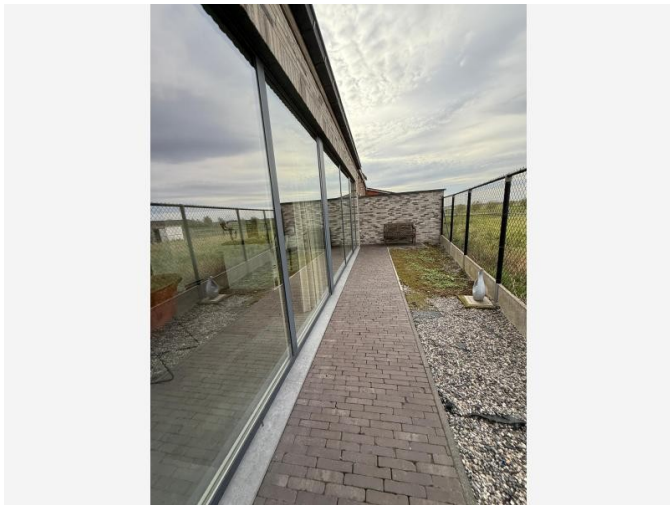
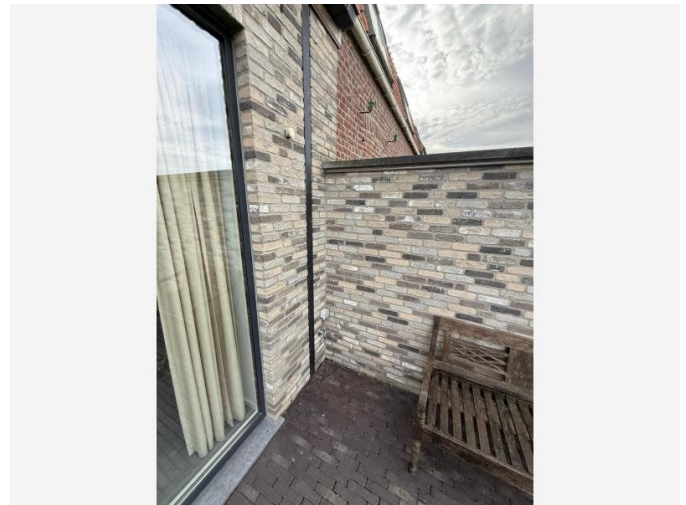
### Fiche 6: Geen verdachte mastiek aanwezig

*Situeringfoto*

*Detailfoto*
