# Asbestinventarisatetest

Stedestraat 43, 8550 Zwevegem

Attestnummer : 20230324-000428.000

Uitgegeven op : 24.03.2023

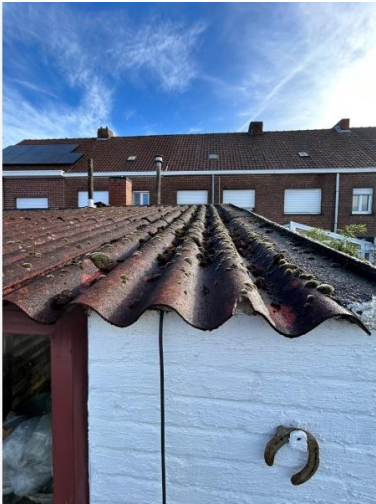
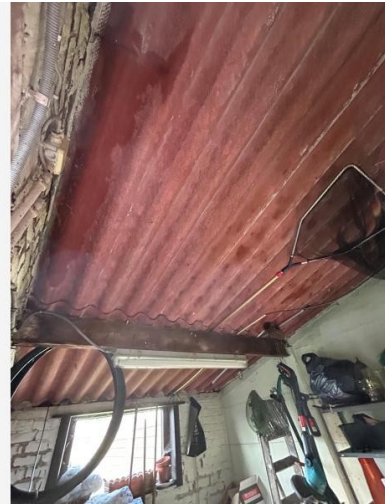
| Eindbeoordeling materiaalrisico | Verhoogd materiaalrisico en/of verhoogde kans op vezelvrijgave |

| Asbestsoort (vezeltype) | Crocidoliet aanwezig |
| Toestand van het materiaal | Licht beschadigd, licht verweerd. Intact materiaal type Pical – asbestboard of categorie III 'gebondenheid' |

| Beschrijving | Golfplaten |

| Opmerking | Alleen op achterliggende buitenberging. |

Het asbestmateriaal valt onder de mijlpaal van 2034.

Verwijderen

- Zorg voor een veilig beheer en verwijder dit asbestmateriaal wanneer het bij werken eenvoudig bereikbaar wordt. Controleer de toestand jaarlijks op wijzigingen.
- Hemelwater dat afspoelt van asbestcement daken of gevels kan asbestdeeltjes bevatten. Gebruik het enkel voor gesloten circuits (bv. spoelen toiletten). Reinig na het vervangen van het dak of de gevel de dakgoten en regenwaterput of -ton om asbesthoudend sediment of slib te verwijderen

- Eenvoudige handelingen: mag via doe-het-zelf of door werknemer(s) met opleidingsattest eenvoudige handelingen  
De platen kunnen zonder deze te breken, verwijderd worden.
- Eenvoudige handelingen: enkel door erkend asbestverwijderaar  
De platen kunnen zonder deze te breken, verwijderd worden.

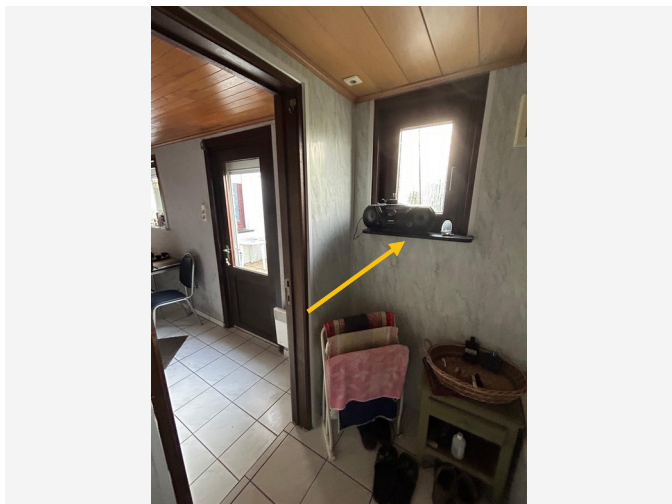
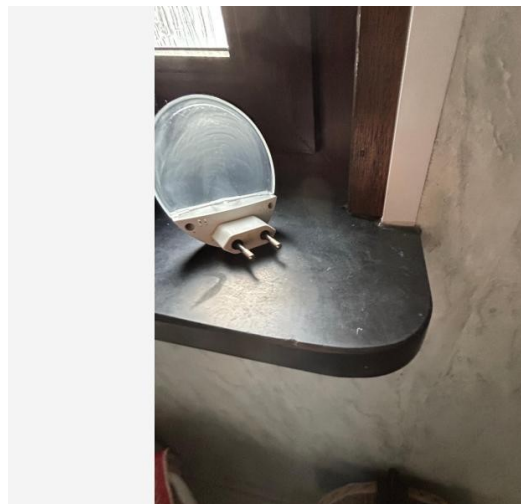
| Eindbeoordeling materiaalarisico | Verhoogd materiaalarisico en/of verhoogde kans op vezelvrijgave |

| Asbestsoort (vezeltype) | Crocidoliet aanwezig |
| Toestand van het materiaal | Licht beschadigd, licht verweerd. Intact materiaal type Pical – asbestboard of categorie III 'gebondenheid' |

| Beschrijving | Raamtablet |

Het asbestmateriaal valt onder de mijlpaal van 2040.

Verwijderen

- Zorg voor een veilig beheer en verwijder dit asbestmateriaal wanneer het bij werken eenvoudig bereikbaar wordt. Controleer de toestand jaarlijks op wijzigingen.

- Eenvoudige handelingen: mag via doe-het-zelf of door werknemer(s) met opleidingsattest eenvoudige handelingen  
De plaat kan zonder deze te breken, verwijderd worden.
- Eenvoudige handelingen: enkel door erkend asbestverwijderaar  
De plaat kan zonder deze te breken, verwijderd worden.

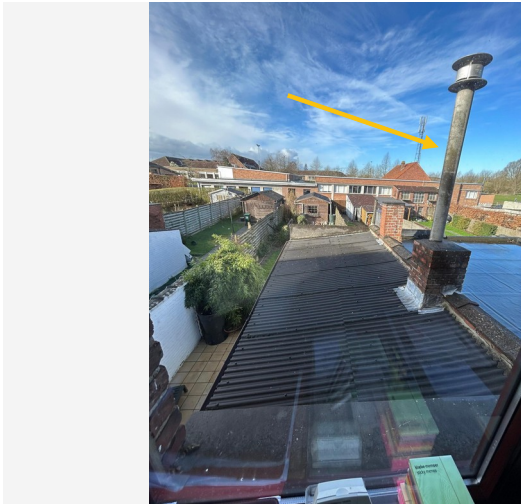
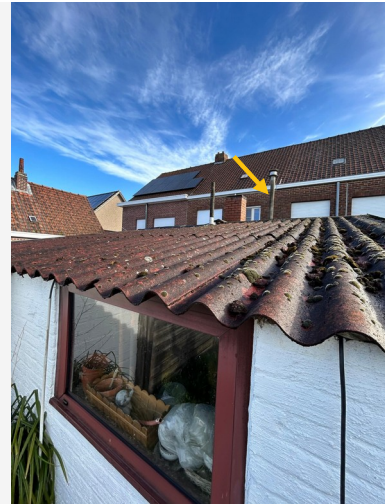
| Eindbeoordeling materiaalisico | Laag materiaalisico en/of verlaagde kans op vezelvrijgave |

| Asbestsoort (vezeltype) | Crocidoliet aanwezig |
| Toestand van het materiaal | Licht beschadigd, licht verweerd. Intact materiaal type Pical – asbestboard of categorie III 'gebondenheid' |

| Beschrijving | Asbestcementen buis |

Het asbestmateriaal valt onder de mijlpaal van 2040.

Zorgvuldig beheren

- Zorg voor een veilig beheer en verwijder dit asbestmateriaal wanneer het bij werken eenvoudig bereikbaar wordt. Controleer de toestand jaarlijks op wijzigingen.

- Eenvoudige handelingen: mag via doe-het-zelf of door werknemer(s) met opleidingsattest eenvoudige handelingen  
De buis dient verwijderd te worden zonder deze te breken. Zodat geen vezels kunnen vrijkomen.
- Eenvoudige handelingen: enkel door erkend asbestverwijderaar  
De buis dient verwijderd te worden zonder deze te breken. Zodat geen vezels kunnen vrijkomen.

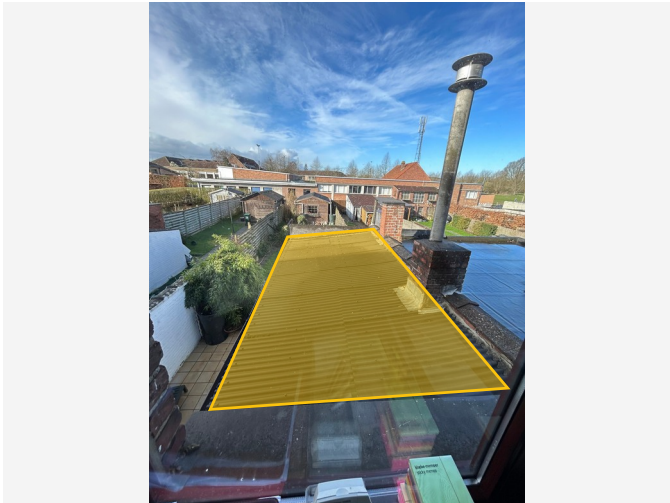
Nieuwe golfplaten op dak boven keuken/badkamer.

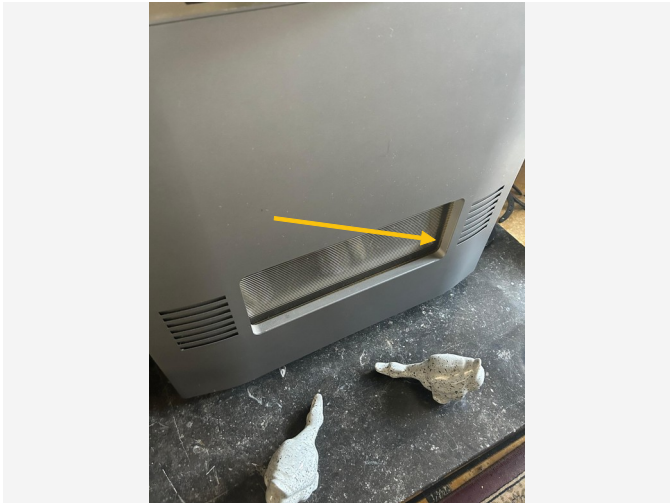
Recent koord, bevat geen asbest.

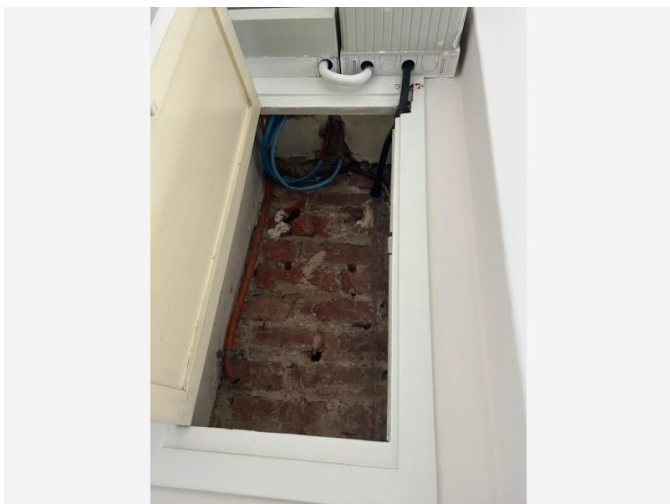
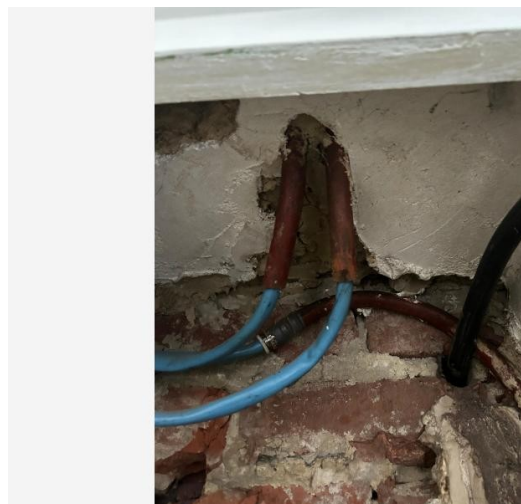
## Fiche 6: Pleisterwerk wanden

Geen asbest

| # | Type | Referentie | Resultaat |
|---|---|---|---|
| 6.1 | Mengmonster | 01 | Geen asbest |

| Opmerking | Alle wanden zijn bepleisterd. |
