Asbestinventarisatetest

Minister A. De Taeyestraat 36, 8550 Zwevegem

Attestnummer : 20240610-000516.000

Uitgegeven op : 10.06.2024

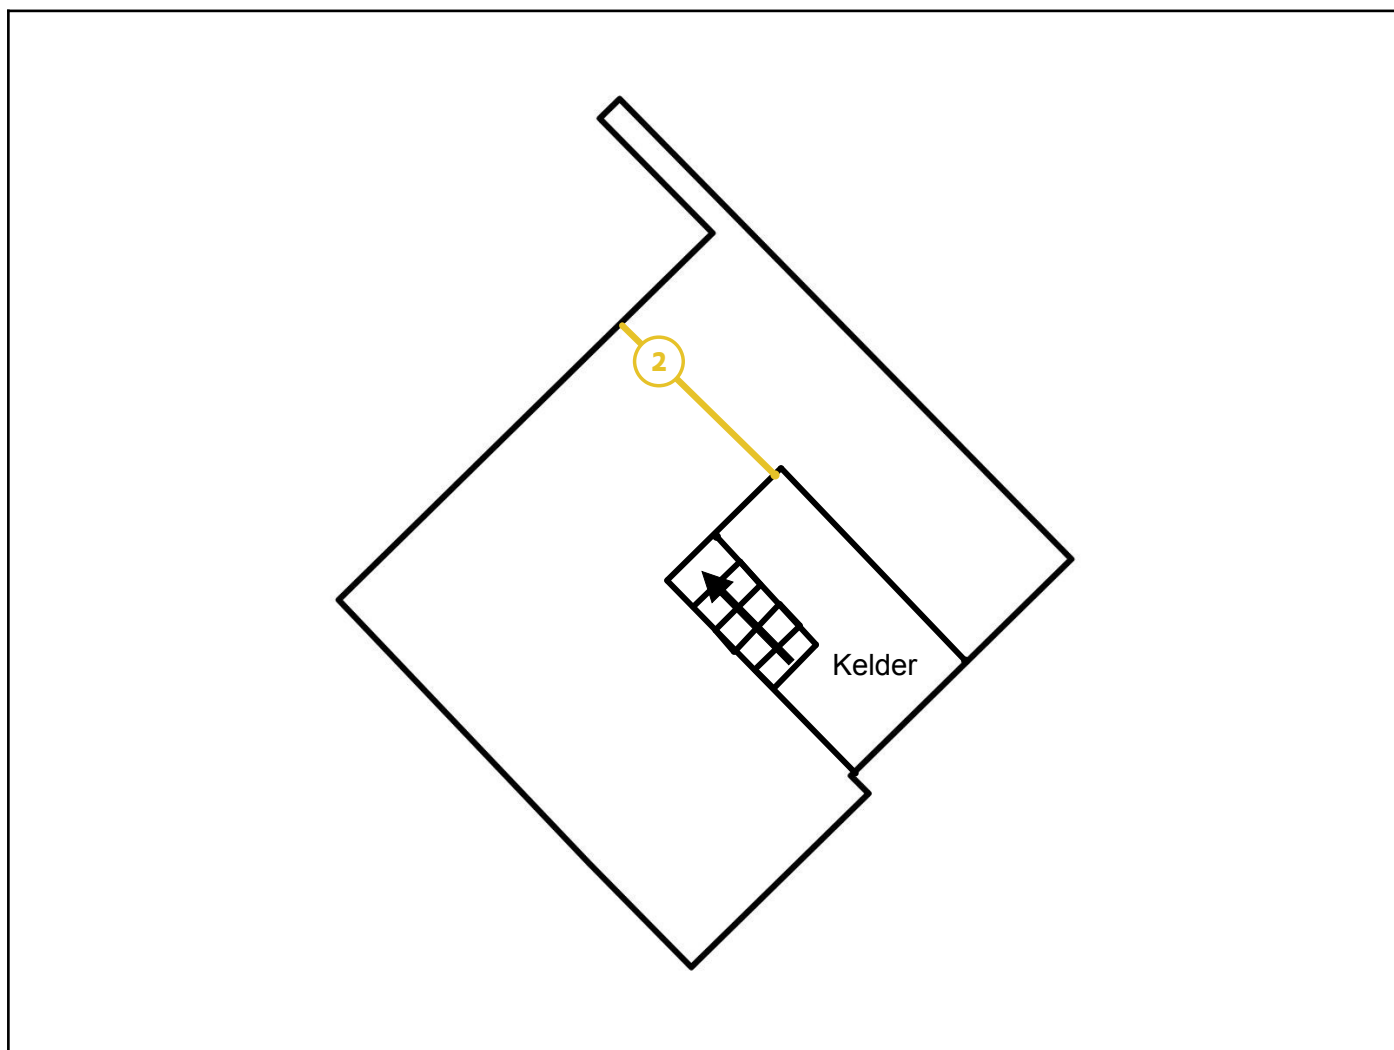
Plan 1.1: Kelder

Beschrijving	Type	Actie
2. Buis asbestcement	Asbestmateriaal	Zorgvuldig beheren

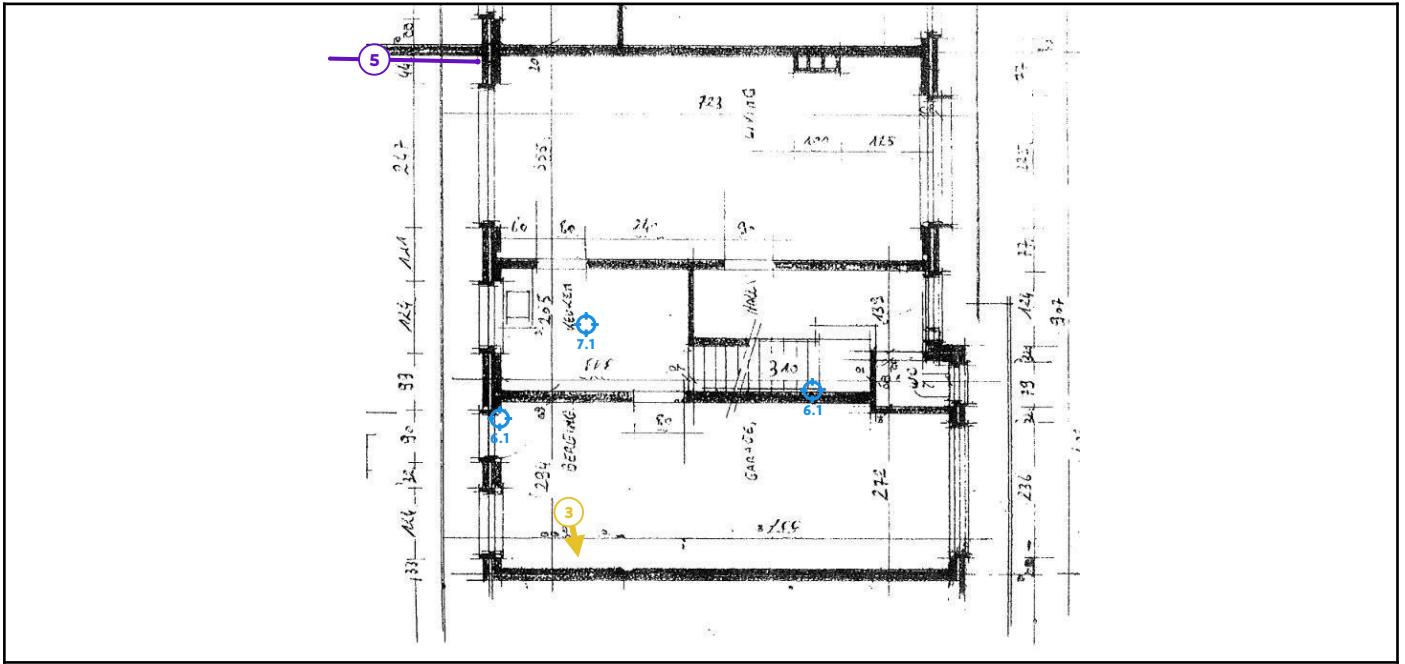
Plan 1.2: Gelijkvloers

Beschrijving	Type	Actie
3. Tablet in Massal	Asbestmateriaal	Zorgvuldig beheren
5. Glasplaten buren	Advies	-
6. Pleisterwerk wanden	Geen asbest	-
6.1 Code: 01	Mengmonster	-
7. Pleisterwerk plafonds	Geen asbest	-
7.1 Code: 02	Mengmonster	-

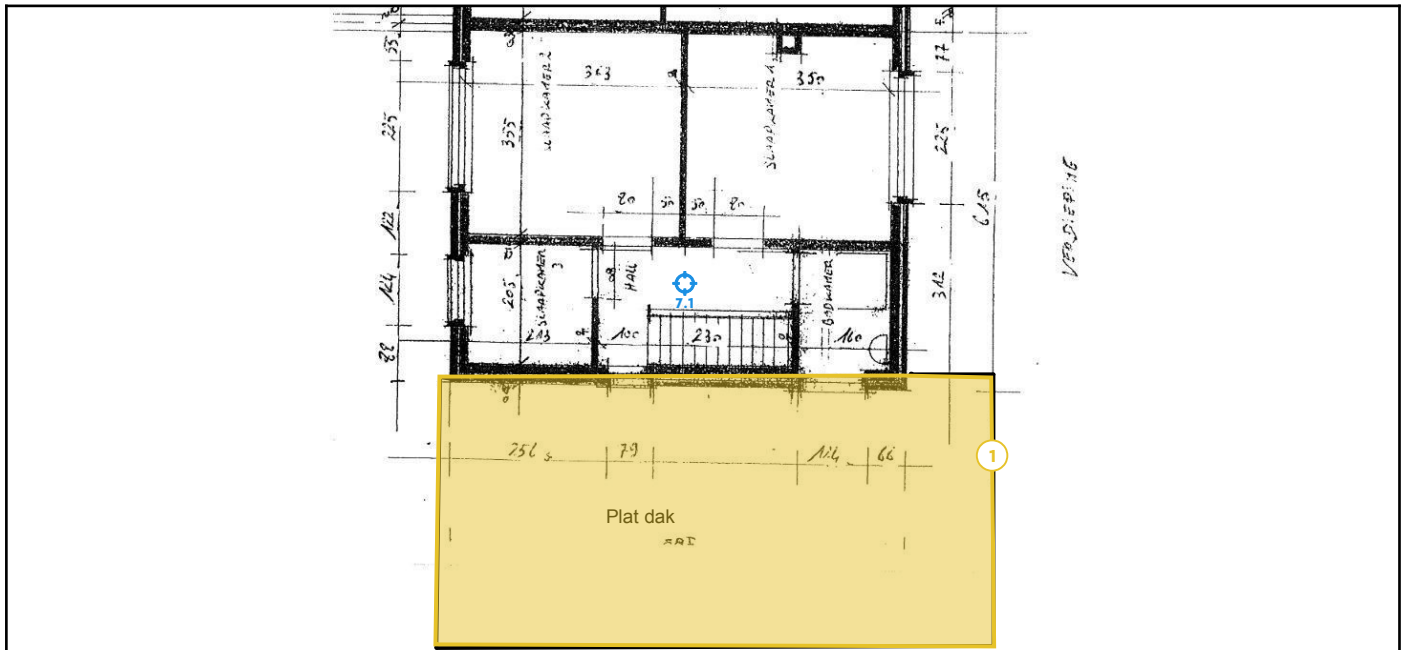
Plan 1.3: Verdieping

Beschrijving	Type	Actie
1. Roofing plat dak	Asbestmateriaal	Zorgvuldig beheren
7. Pleisterwerk plafonds	Geen asbest	-
7.1 Code: 02	Mengmonster	-

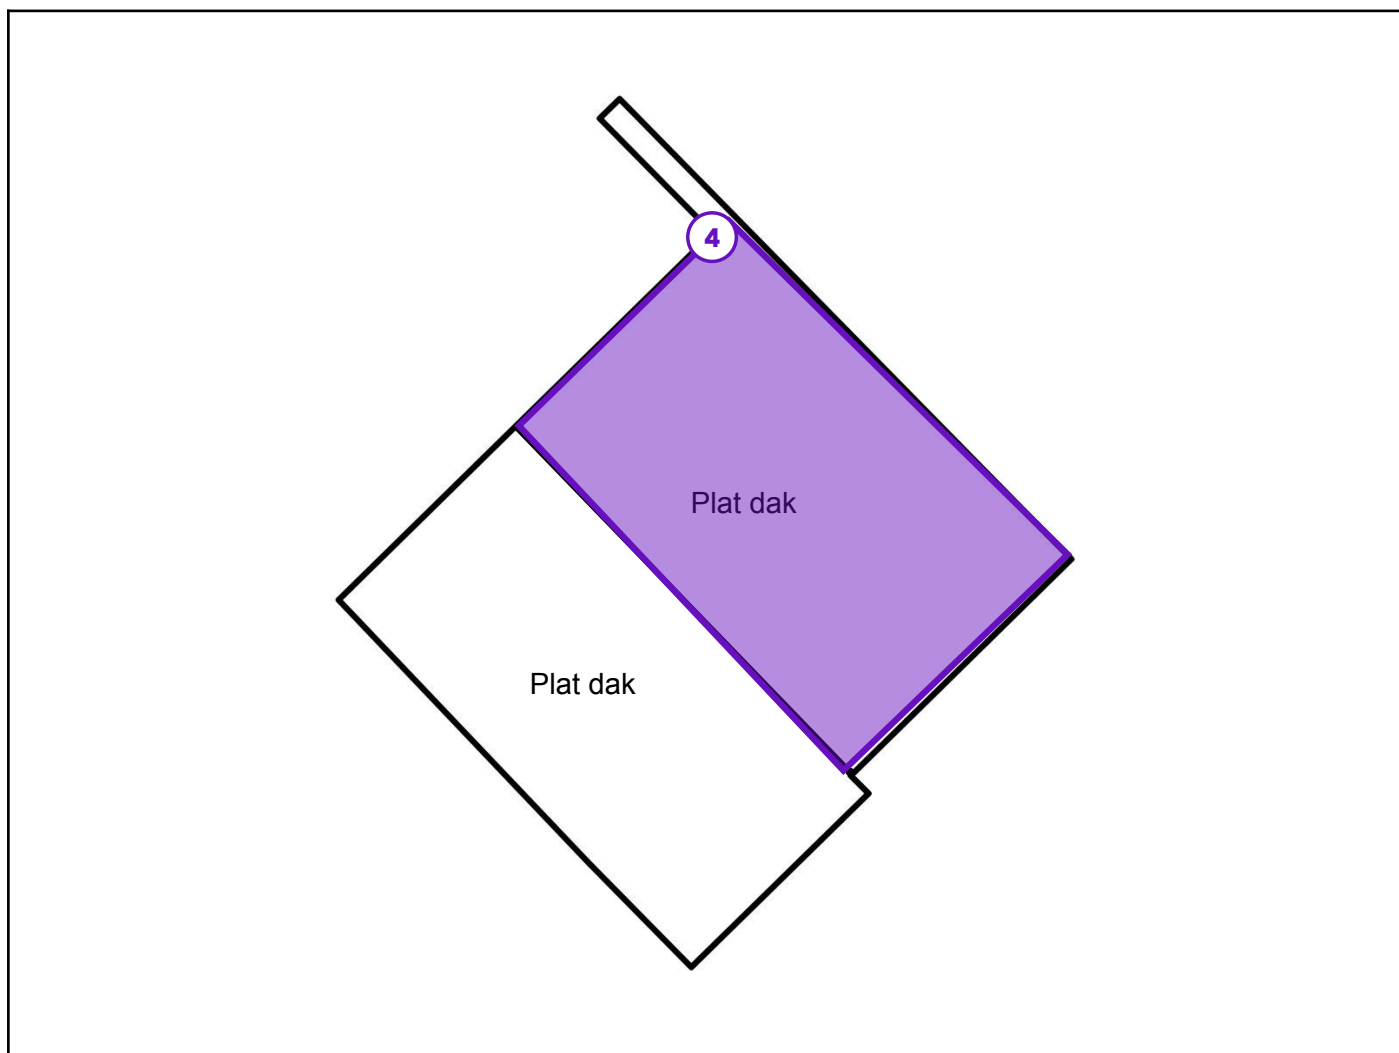
Plan 1.4: Dakenplan

Beschrijving	Type	Actie
4. Beperking dak	Beperking	-

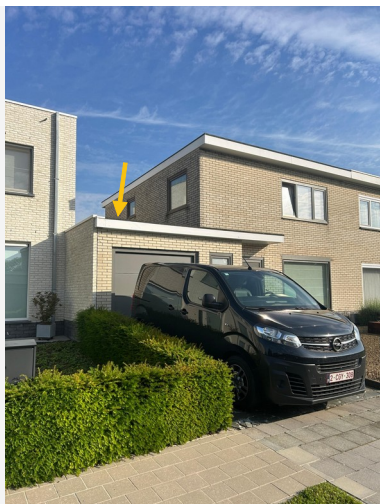
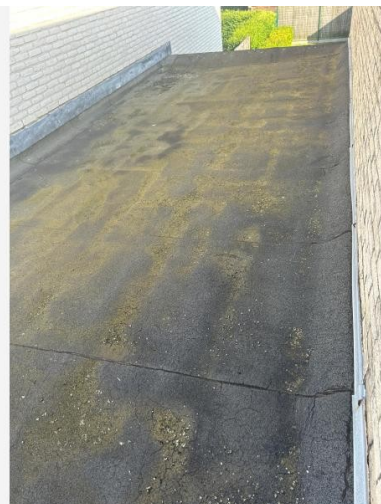
Het asbestmateriaal valt onder de mijlpaal van 2040.

Eindbeoordeling materiaalrisico	Laag materiaalrisico en/of verlaagde kans op vezelvrijgave
---------------------------------	--

Gebondenheid	Categorie 1: hechtgebonden in oorsprong
Asbestsoort (vezeltype)	Crocidoliet aanwezig
Asbestconcentratie	Laag (< 50%)
Afschermingsgraad van het gehele materiaal	Geheel of deels vrij aan de buitenlucht
Toestand van het materiaal	Licht beschadigd, licht verweerd. Intact materiaal type Pical – asbestboard of categorie III 'gebondenheid'

Beschrijving	Roofing plat dak
Omgeving	Buiten
Primaire drager	Plat dak
Asbestmateriaal	Dak- en gevelbekleding - Roofing
Bindmiddel van asbestmateriaal	Bitumen (roofing, teer, asfalt)
Gebondenheid op basis van bindmiddel	Hecht
Hoeveelheid (oppervlakte - aantal)	• 25,00 m ² - 1 stuk
Totale oppervlakte	25,00 m ²

Eenvoudig bereikbaar	Ja
Bevestigingswijze	<ul style="list-style-type: none"> • Verlijmd, ingegoten, versmeerd
Identificatiemethode	<p>Vaststelling zonder monstername</p> <p>Motivatie: Groot risico op structurele gevolgschade (lekschade, werking installatie,...)</p>
Destructieve handeling voor identificatie	Nee
Opmerking	<p>Het plat dak (roofing) wordt opgenomen als mogelijks asbestverdacht materiaal omdat deze onder de verplicht te onderzoeken materialen wordt aangegeven door OVAM. Het is niet mogelijk een staal te nemen tot op de drager zonder waterschade te voorkomen. Bij werken in de toekomst zal dus een staal moeten worden genomen ter analyse om dan al dan niet het materiaal asbestveilig te kunnen verklaren.</p>

- Zorg voor een veilig beheer en verwijder dit asbestmateriaal wanneer het bij werken eenvoudig bereikbaar wordt. Controleer de toestand jaarlijks op wijzigingen.
- Hemelwater dat afspoelt van asbestcement daken of gevels kan asbestdeeltjes bevatten. Gebruik het enkel voor gesloten circuits (bv. spoelen toiletten). Reinig na het vervangen van het dak of de gevel de dakgoten en regenwaterput of -ton om asbesthoudend sediment of slib te verwijderen

- Eenvoudige handelingen: mag via doe-het-zelf of door werknemer(s) met opleidingsattest eenvoudige handelingen
Niet mogelijk om een staal te nemen tijdens plaatsbezoek wegens waterdichtheidsredenen. Bij toekomstige werken aan het dak dient een staal genomen te worden om het materiaal eventueel asbestvrij te verklaren.
- Eenvoudige handelingen: enkel door erkend asbestverwijderaer
Niet mogelijk om een staal te nemen tijdens plaatsbezoek wegens waterdichtheidsredenen. Bij toekomstige werken aan het dak dient een staal genomen te worden om het materiaal eventueel asbestvrij te verklaren.

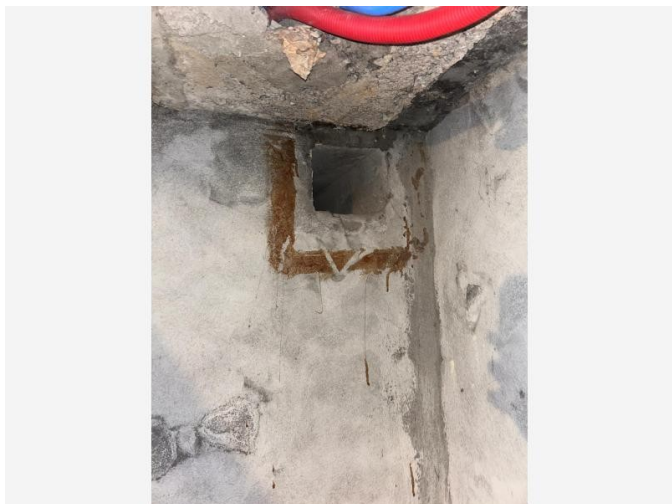
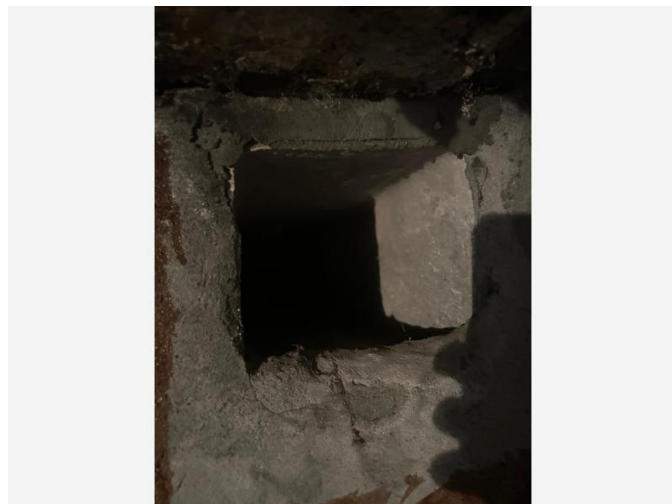
Het asbestmateriaal valt onder de mijlpaal van 2040.

Eindbeoordeling materiaalrisico	Laag materiaalrisico en/of verlaagde kans op vezelvrijgave
---------------------------------	--

Gebondenheid	Categorie 1: hechtgebonden in oorsprong
Asbestsoort (vezeltype)	Crocidoliet aanwezig
Asbestconcentratie	Laag (< 50%)
Afschermingsgraad van het gehele materiaal	Geheel of deels (ook) vrij aan de binnenlucht
Toestand van het materiaal	Onbeschadigd, niet verweerd

Beschrijving	Buis asbestcement
Omgeving	Binnen
Primaire drager	Binnenwand
Asbestmateriaal	Buis, koker, leiding, pijp, doorvoer
Bindmiddel van asbestmateriaal	Cement
Gebondenheid op basis van bindmiddel	Hecht
Hoeveelheid (lengte - omtrek - dikte - aantal)	<ul style="list-style-type: none">2,00 m - 60,00 cm - 2,00 cm - 1 stuk
Totaal volume	0,024 m ³
Eenvoudig bereikbaar	Ja
Bevestigingswijze	<ul style="list-style-type: none">Verlijmd, ingegoten, versmeerd

- Zorg voor een veilig beheer en verwijder dit asbestmateriaal wanneer het bij werken eenvoudig bereikbaar wordt. Controleer de toestand jaarlijks op wijzigingen.

- Eenvoudige handelingen: mag via doe-het-zelf of door werknemer(s) met opleidingsattest eenvoudige handelingen
Tijdens de verwijdering dient het beschadigen van de buis vermeden worden zodat geen vezels kunnen vrijkomen.
- Eenvoudige handelingen: enkel door erkend asbestverwijderaar
Tijdens de verwijdering dient het beschadigen van de buis vermeden worden zodat geen vezels kunnen vrijkomen.

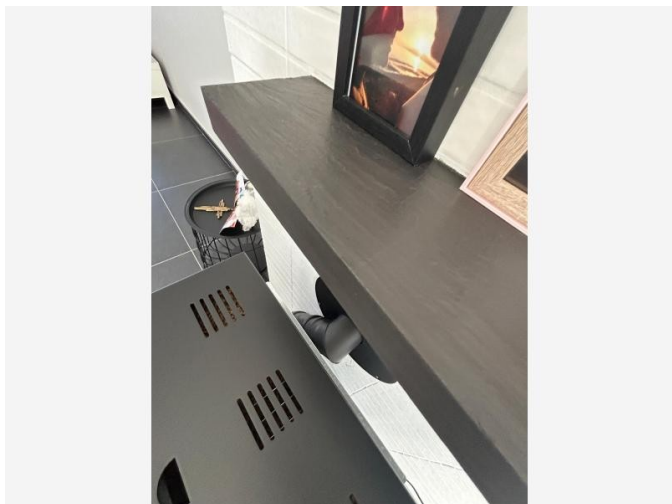
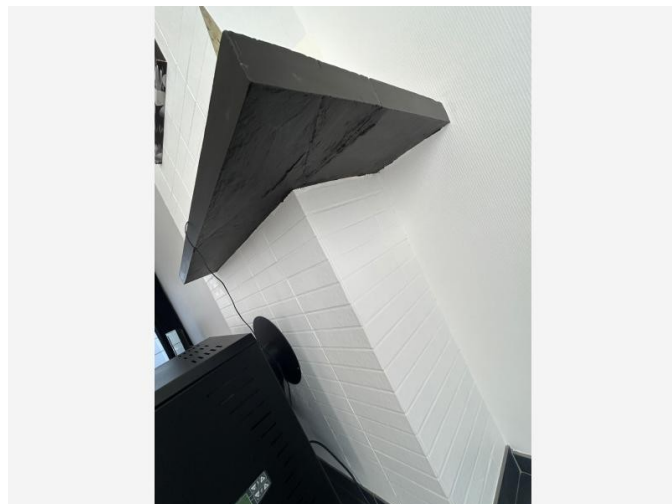
Het asbestmateriaal valt onder de mijlpaal van 2040.

Eindbeoordeling materiaalrisico	Zeer laag materiaalrisico en/of zeer lage kans op vezelvrijgave
---------------------------------	---

Gebondenheid	Categorie 1: hechtgebonden in oorsprong
Asbestsoort (vezeltype)	Alleen chrysotiel
Asbestconcentratie	Laag (< 50%)
Afschermingsgraad van het gehele materiaal	Niet stootvaste afscherming
Toestand van het materiaal	Onbeschadigd, niet verweerd

Beschrijving	Tablet in Massal
Omgeving	Binnen
Primaire drager	Binnenwand
Asbestmateriaal	Plaat, paneel, tablet - Type Massal
Bindmiddel van asbestmateriaal	Cement
Gebondenheid op basis van bindmiddel	Hecht
Hoeveelheid (oppervlakte - dikte - aantal)	• 0,50 m ² - 4,00 cm - 1 stuk
Totaal volume	0,02 m ³
Eenvoudig bereikbaar	Ja
Bevestigingswijze	• Verlijmd, ingegoten, versmeerd

- Zorg voor een veilig beheer en verwijder dit asbestmateriaal wanneer het bij werken eenvoudig bereikbaar wordt. Controleer de toestand jaarlijks op wijzigingen.

- Eenvoudige handelingen: mag via doe-het-zelf of door werknemer(s) met opleidingsattest eenvoudige handelingen
De platen kunnen tijdens werkzaamheden zonder deze te beschadigen, verwijderd worden. Draag de gepaste PBM's.
- Eenvoudige handelingen: enkel door erkend asbestverwijderaar
De platen kunnen tijdens werkzaamheden zonder deze te beschadigen, verwijderd worden. Draag de gepaste PBM's.

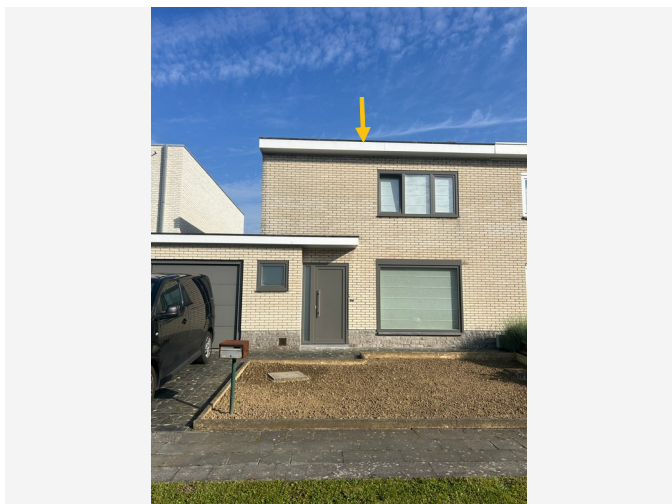
Situeringfoto

Permanente beperking

Reden: Het te onderzoeken materiaal situeert zich hoger dan 3,50 m te rekenen vanaf een veilige ondergrond

Uitleg van de asbestdeskundige: Hoger dan 3,50 meter vanaf een veilige ondergrond. Het dak valt buiten de verplichte onderzoeksinspanningen van het inspectieprotocol.

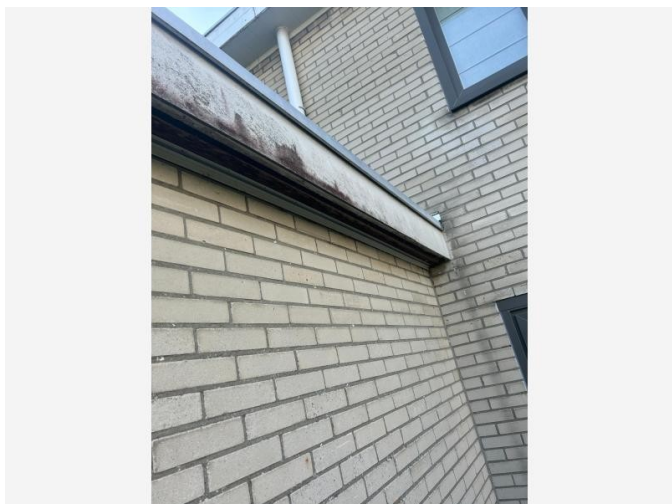
Vrije foto

Aangrenzend asbestmateriaal van de buren.

Identificatiemethode	Vaststelling en expertise.
Primaire drager	Wand buitenschil
(Asbest)materiaal	Plaat, paneel, tablet - Geëmailleerd, type Glasal
Bindmiddel	Cement
Gebondenheid bindmiddel	Hecht

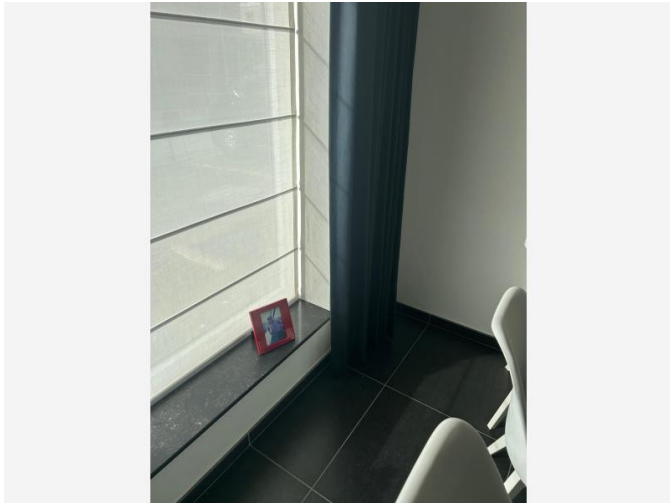
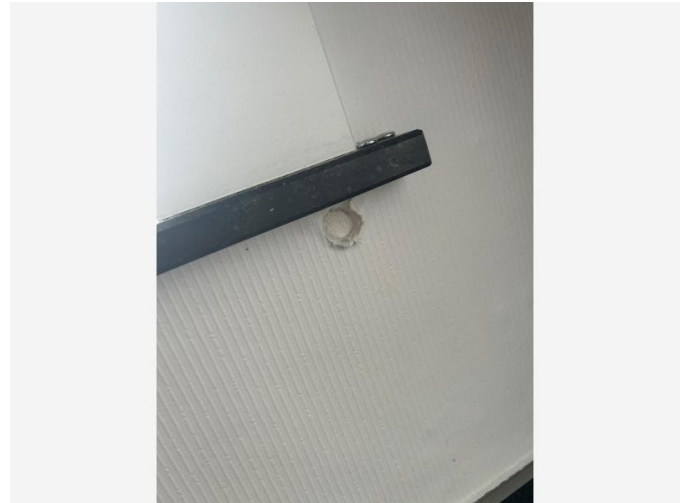
Geen asbest

#	Type	Referentie	Resultaat
6.1	Mengmonster	01	Geen asbest

Beschrijving	Pleisterwerk wanden
Omgeving	Binnen
Primaire drager	Binnenwand
Bindmiddel van materiaal	Gips - kalk

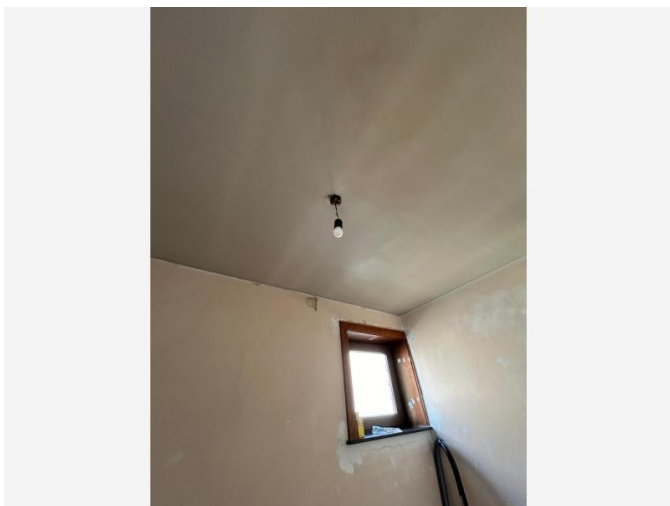
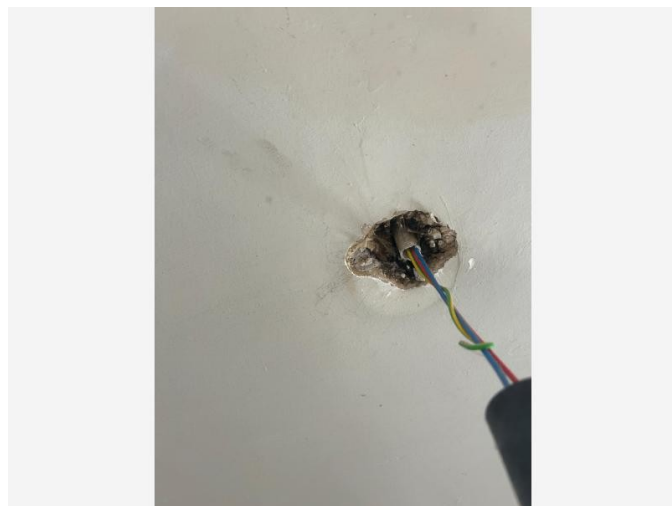
Fiche 7: Pleisterwerk plafonds

Geen asbest

#	Type	Referentie	Resultaat
7.1	Mengmonster	02	Geen asbest

Beschrijving	Pleisterwerk plafonds
Omgeving	Binnen
Primaire drager	Plafond
