# Asbestinventarisatetest

Olympialaan 10, 8880 Ledegem

Attestnummer : 20251224-000268.000

Uitgegeven op : 24.12.2025

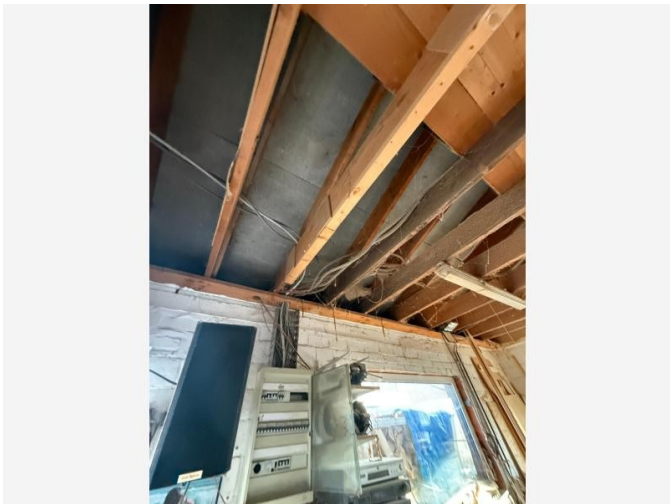
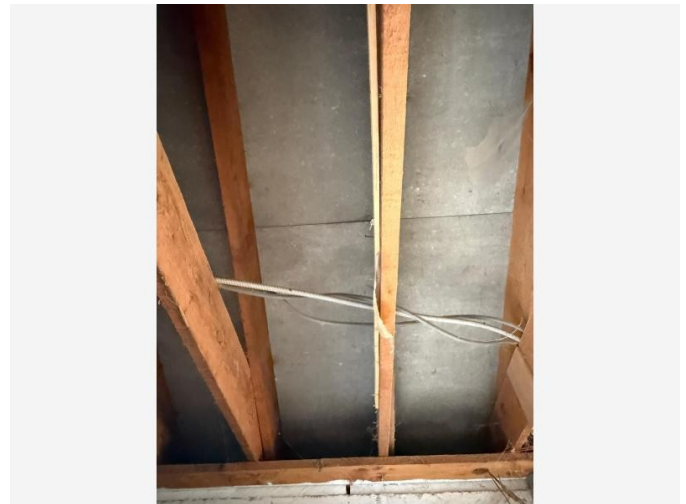
Overzichtsfoto

Detailfoto

Het asbestmateriaal valt onder de mijlpaal van 2040.

Maatregelen nemen

| Eindbeoordeling materiaalrisico | Verhoogd materiaalrisico en/of verhoogde kans op vezelvrijgave |

| Asbestsoort (vezeltype) | Crocidoliet aanwezig |
| Toestand van het materiaal | Licht beschadigd, licht verweerd. Intact calciumsilicaatmateriaal of categorie III 'gebondenheid' |

| Beschrijving | Onderdak platen (Menuiserite) |

- Zorg voor een veilig beheer en verwijder dit asbestmateriaal wanneer het bij werken eenvoudig bereikbaar wordt. Controleer de toestand jaarlijks op wijzigingen.
- Voer bijkomende staalname(s) uit.

- Eenvoudige handelingen: mag via doe-het-zelf of door werknemer(s) met opleidingsattest eenvoudige handelingen  
De platen kunnen tijdens werkzaamheden zonder deze te beschadigen, verwijderd worden. Dit mag via eenvoudige handelingen verwijderd worden door werknemers met een opleidingsattest. Draag de gepaste PBM's. Raadpleeg volgende link:

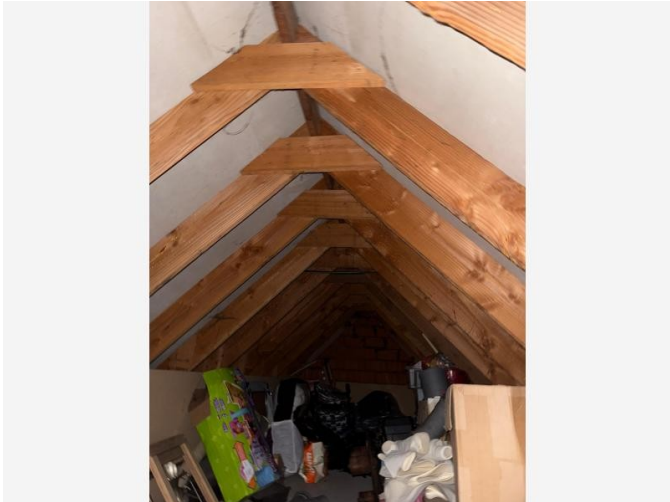
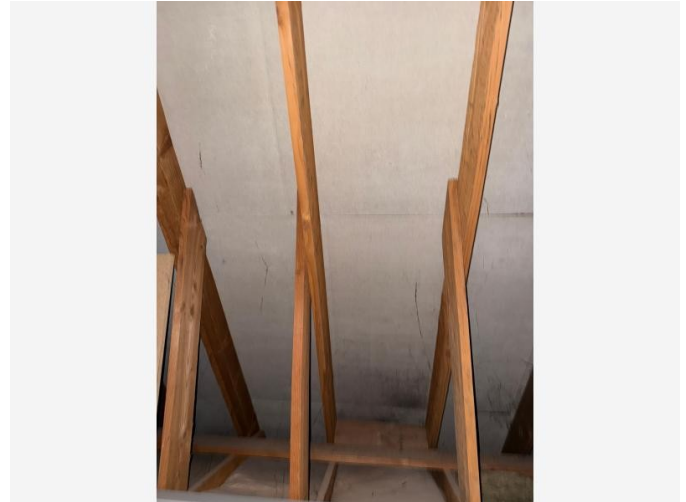
## Fiche 2: Onderdak platen (Menuiserie) staalname asbesthoudend

Het asbestmateriaal valt onder de mijlpaal van 2040.

Zorgvuldig beheren

| Eindbeoordeling materiaalisico | Zeer laag materiaalisico en/of zeer lage kans op vezelvrijgave |

| Asbestsoort (vezeltype) | Alleen chrysotiel |

| # | Type | Referentie | Resultaat |
|---|---|---|---|
| 2.1 | Puntmonster | 04 | Chrysotiel |

- Zorg voor een veilig beheer en verwijder dit asbestmateriaal wanneer het bij werken eenvoudig bereikbaar wordt. Controleer de toestand jaarlijks op wijzigingen.
- Voer bijkomende staalname(s) uit.

- Eenvoudige handelingen: mag via doe-het-zelf of door werknemer(s) met opleidingsattest eenvoudige handelingen  
De platen kunnen tijdens werkzaamheden zonder deze te beschadigen, verwijderd worden. Dit mag via eenvoudige handelingen verwijderd worden. Draag de gepaste PBM's. Raadpleeg volgende link:

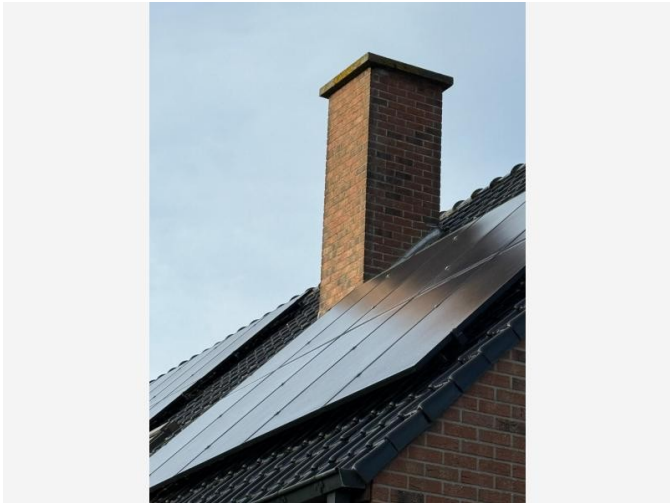
*Situeringsfoto*

**Reden:** Het te onderzoeken materiaal situeert zich hoger dan 3,50 m te rekenen vanaf een veilige ondergrond

**Uitleg van de asbestdeskundige:** Door de hoogte en de binnenafwerking kon de binnenkant van de schouw niet worden geïnspecteerd.

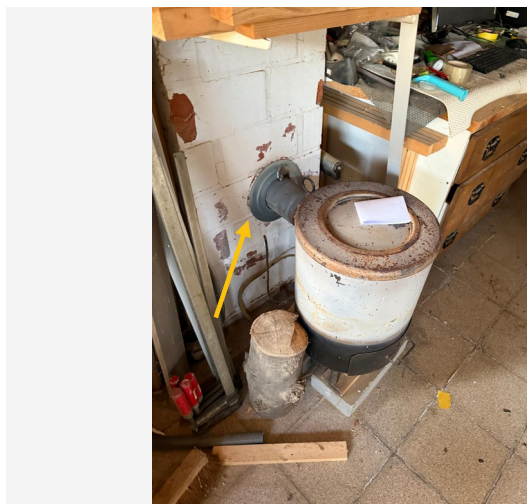
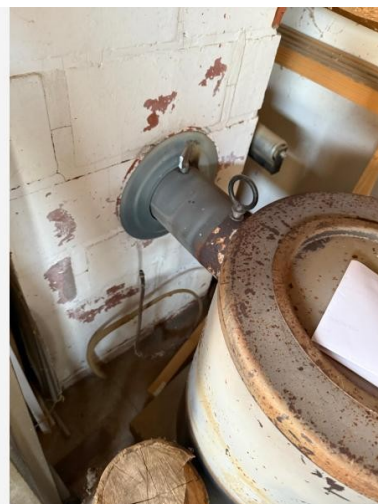
Mogelijks zit hier een asbestkoord.

| Basis voor advies | Beoordeling op basis van expertise, zonder een vaststelling door de asbestdeskundige. |

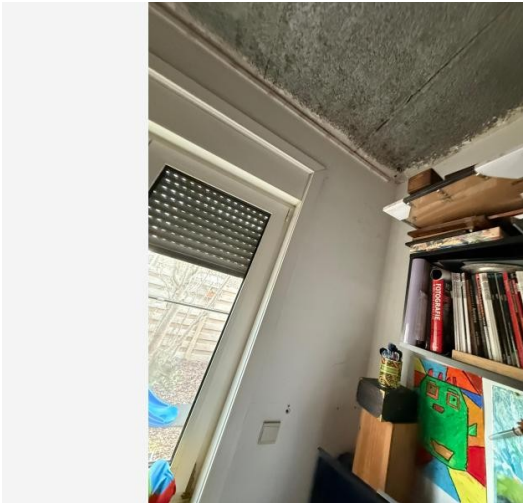
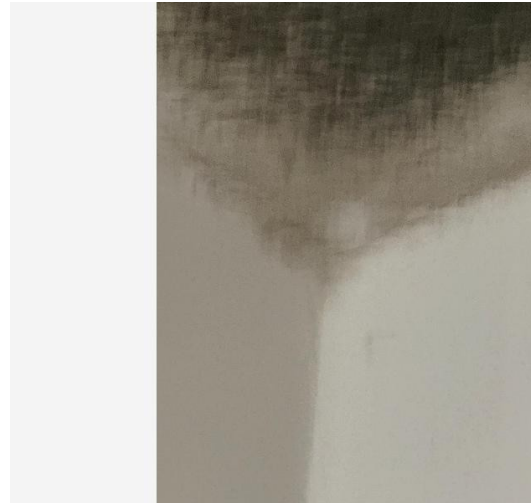
## Fiche 5: Pleisterwerk plafonds

Geen asbest

| # | Type | Referentie | Resultaat |
|---|---|---|---|
| 5.1 | Mengmonster | 02 | Geen asbest |

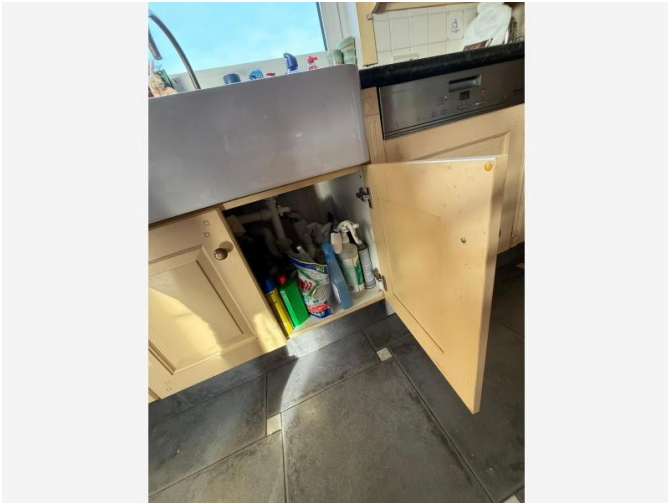
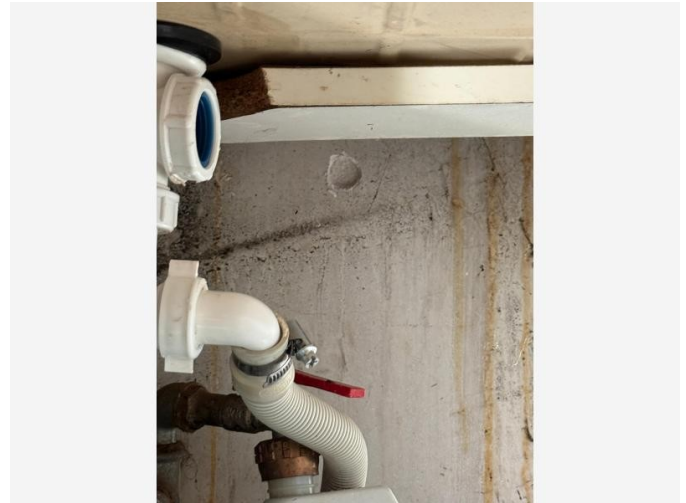
## Fiche 6: Pleisterwerk wanden

Geen asbest

| # | Type | Referentie | Resultaat |
|---|---|---|---|
| 6.1 | Mengmonster | 01 | Geen asbest |

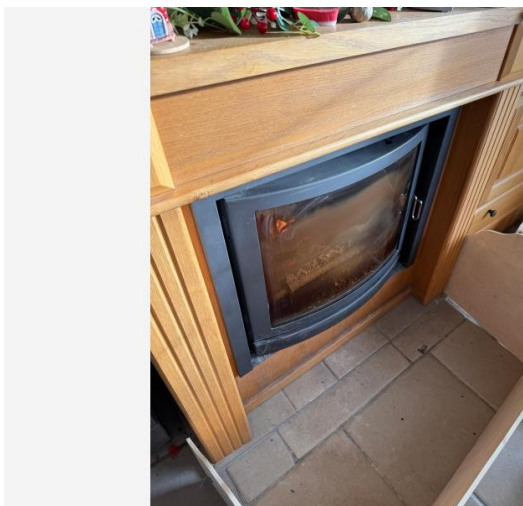
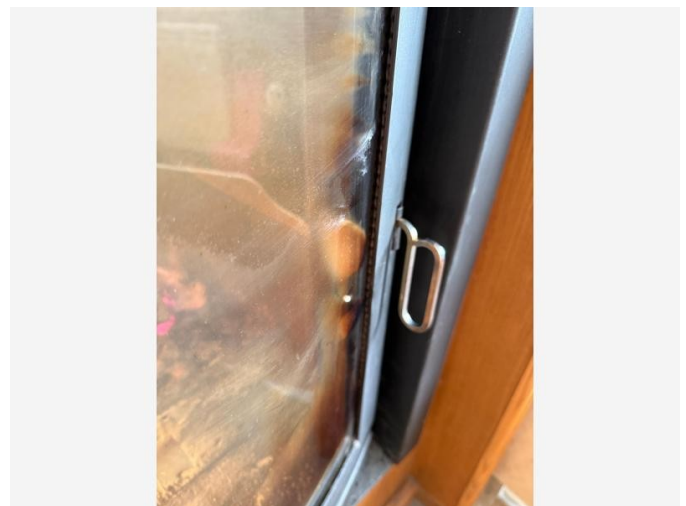
### Fiche 7: Koord kachel

| Beschrijving | Notitie | Terug te vinden op plannen |
|---|---|---|
| Fiche 7: Koord kachel | Geen asbest. | Plan 1.2: Gelijkvloers |

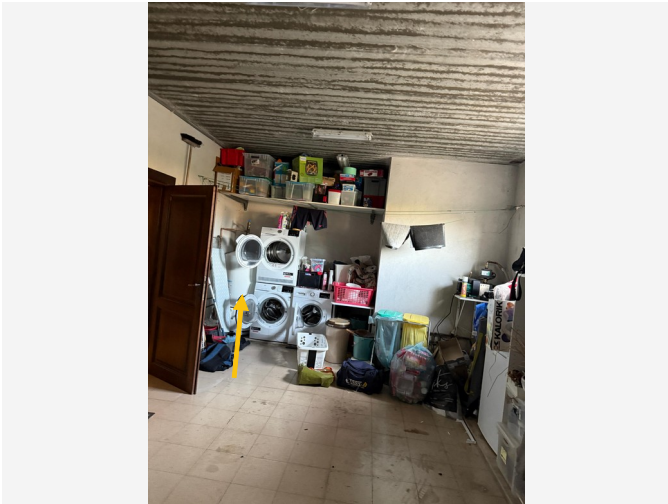
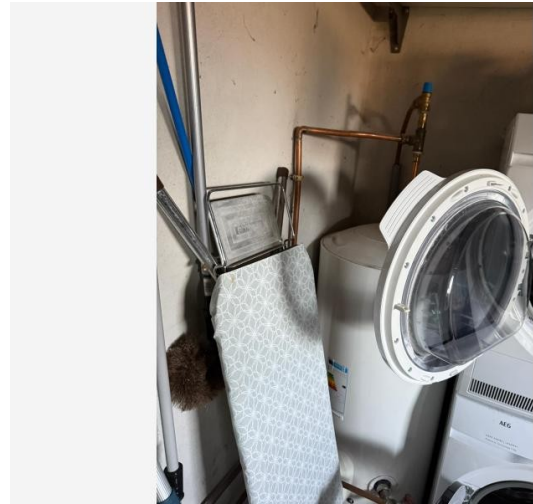
## Fiche 8: Ketel niet verdacht

| Beschrijving | Notitie | Terug te vinden op plannen |
|---|---|---|
| Fiche 8: Ketel niet verdacht | Ketel is niet asbestverdacht | Plan 1.2: Gelijkvloers<br>Plan 2.1: Berging plan |

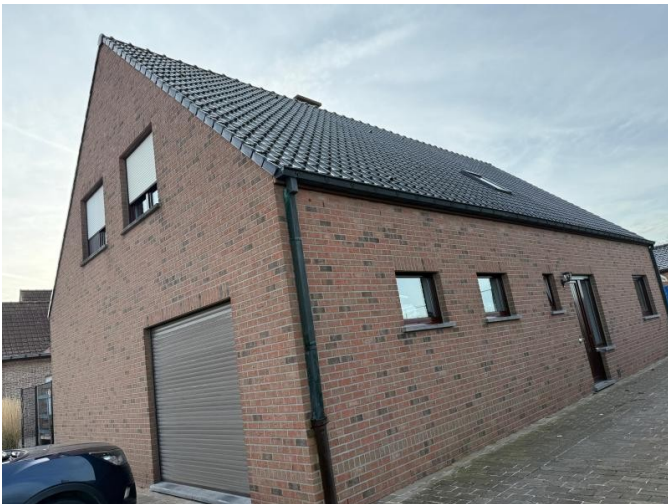
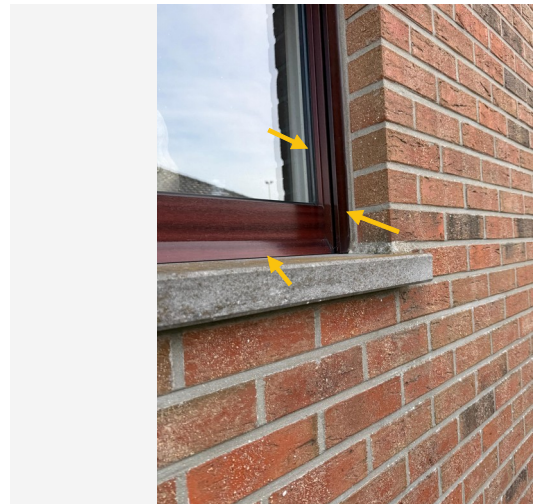
## Fiche 9: Mastiek (niet asbestverdacht)

| Beschrijving | Notitie | Terug te vinden op plannen |
|---|---|---|
| Fiche 9: Mastiek (niet asbestverdacht) | Betreft alle soepele mastiek (silicone) | Plan 1.3: Verdieping<br>Plan 2.1: Berging plan<br>Plan 3.1: Veranda plan |
