# Asbestinventarisat attest

Otegemstraat 52, 8550 Zwevegem  
Gemeenschappelijke delen

Attestnummer : 20251224-000433.000

Uitgegeven op : 24.12.2025

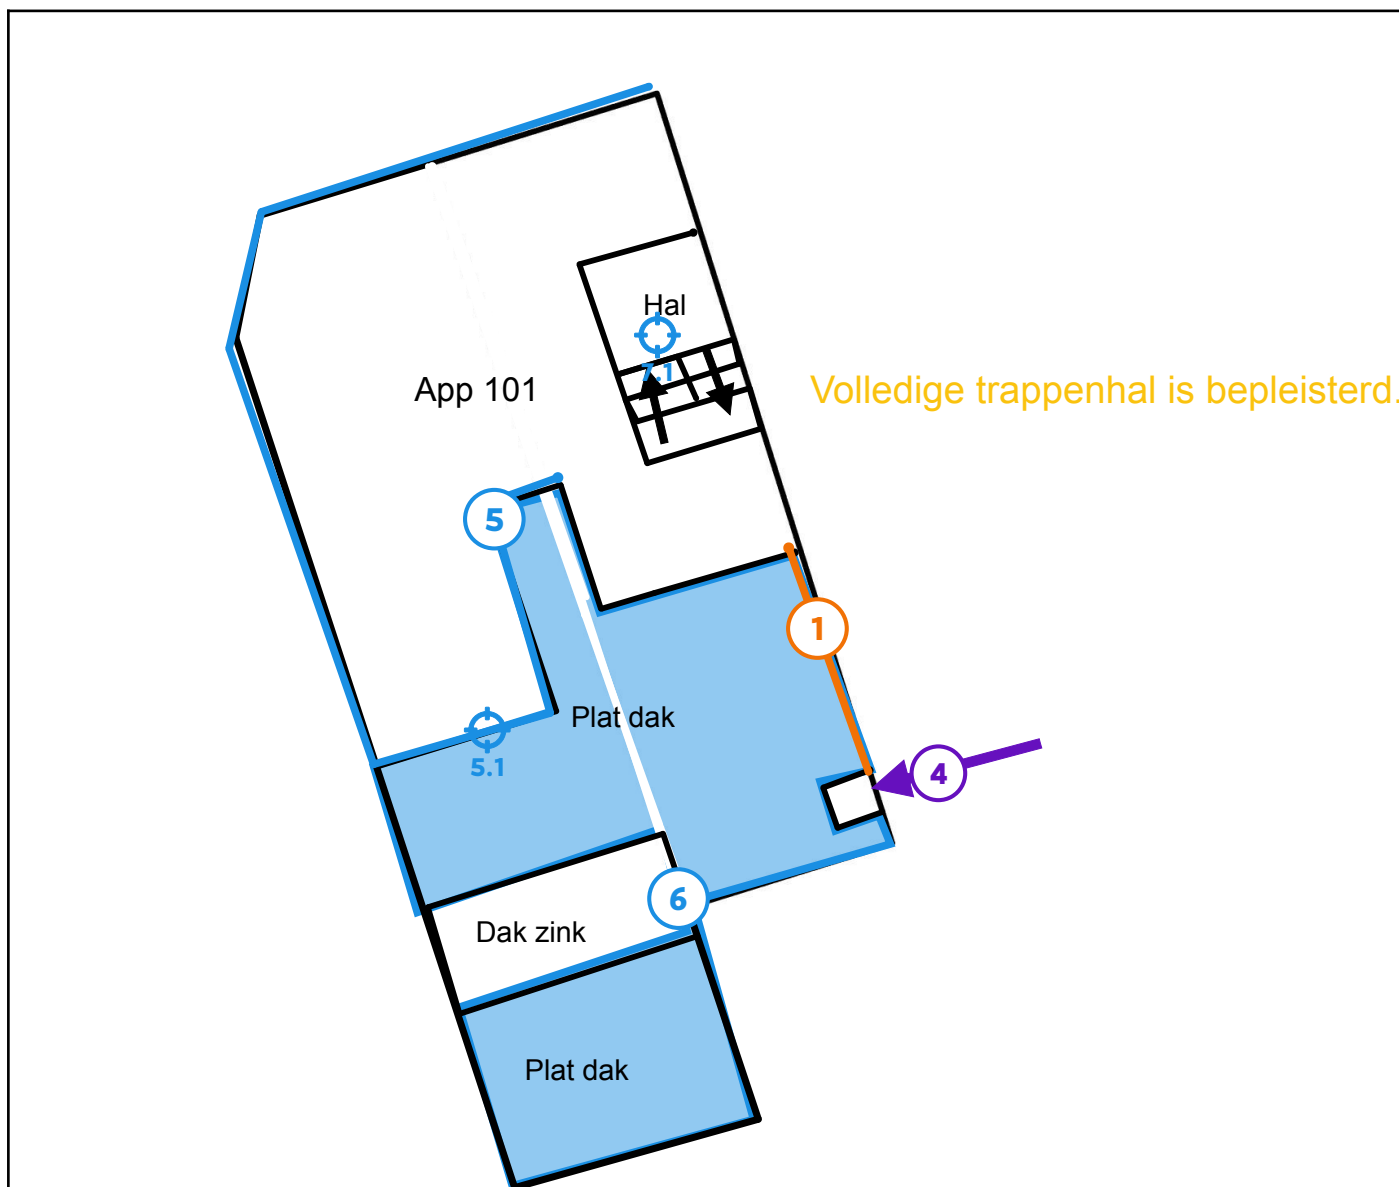
## Plan 1.2: Eerste verdieping

| Beschrijving | Type | Actie |
|---|---|---|
| 1. Leien zijgevel | Asbestmateriaal | Verwijderen |
| 4. beperking schouw | Beperking | - |

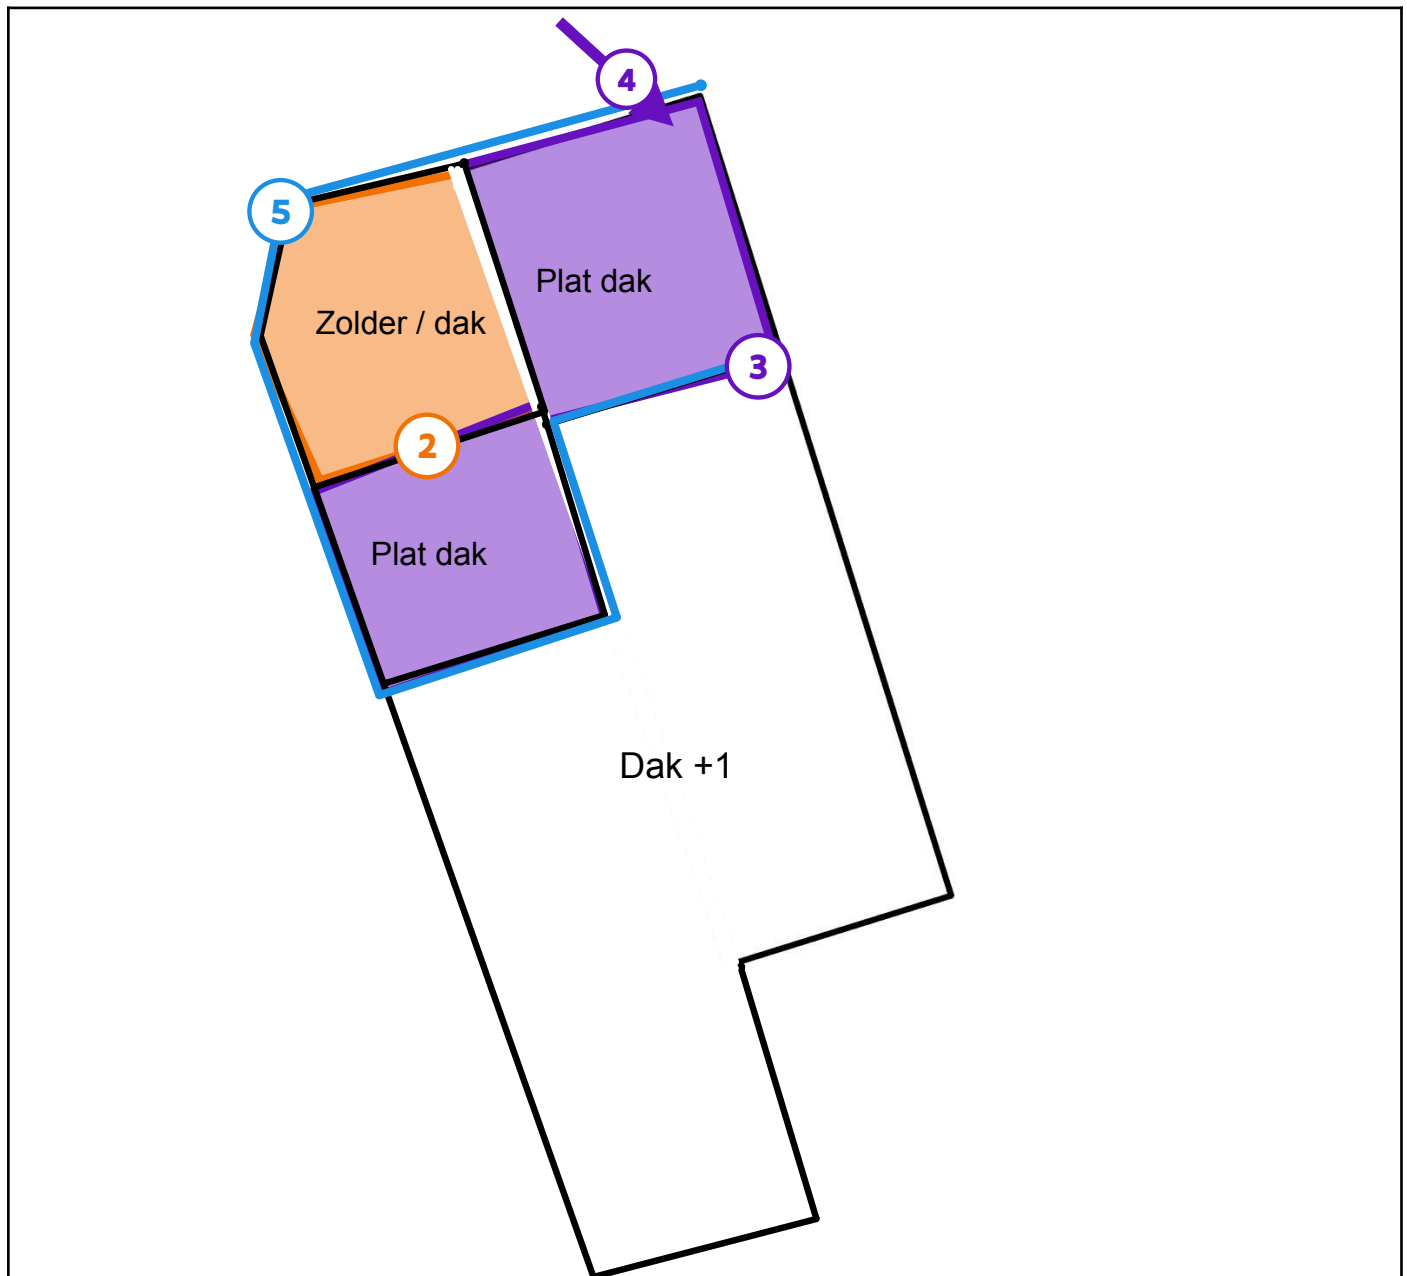
## Plan 1.4: Dakenplan

| Beschrijving | Type | Actie |
|---|---|---|
| 2. Onderdak platen (Menuiserite) | Asbestmateriaal | Maatregelen nemen |
| 3. Beperking plat dak | Beperking | - |
| 4. beperking schouw | Beperking | - |

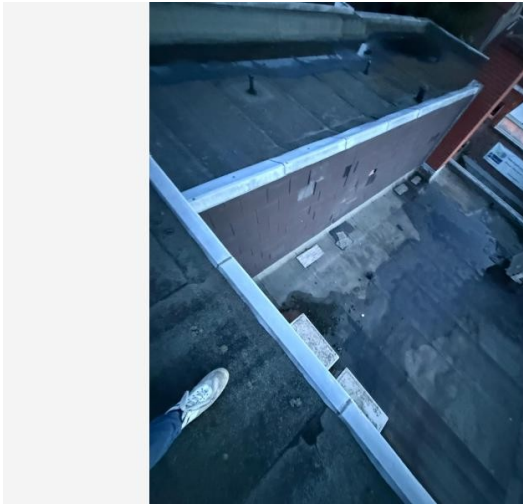
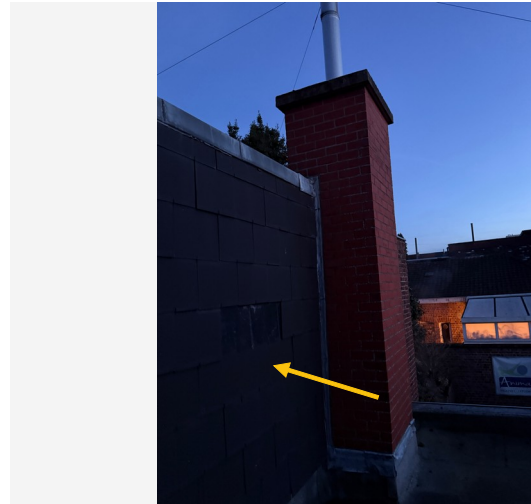
| Fiche 1: Leien zijgevel..... | 14 |

Overzichtsfoto

Detailfoto

Het asbestmateriaal valt onder de mijlpaal van 2034.

| Eindbeoordeling materiaalrisico | Verhoogd materiaalrisico en/of verhoogde kans op vezelvrijgave |

| Gebondenheid | Categorie 1: hechtgebonden in oorsprong |
| Asbestsoort (vezeltype) | Crocidoliet aanwezig |
| Asbestconcentratie | Laag (< 50%) |
| Afschermingsgraad van het gehele materiaal | Geheel of deels vrij aan de buitenlucht |
| Toestand van het materiaal | Matig beschadigd, matig verweerd |

| Beschrijving | Leien zijgevel |
| Hoeveelheid (oppervlakte - aantal) | • 30,00 m <sup>2</sup> - 1 stuk |

- Zorg voor een veilig beheer. Vermijd het beschadigen van het asbestmateriaal. Controleer de toestand jaarlijks op wijzigingen.
- Voer bijkomende staalname(s) uit.

- Eenvoudige handelingen: mag via doe-het-zelf of door werknemer(s) met opleidingsattest eenvoudige handelingen  
De leien kunnen zonder deze te beschadigen verwijderd worden wanneer er zich ooit dakwerken plaatsvinden. Draag de gepaste PBM's. Raadpleeg onderstaande link voor meer info:  
<https://ovam.vlaanderen.be/wie-mag-wat-verwijderen>

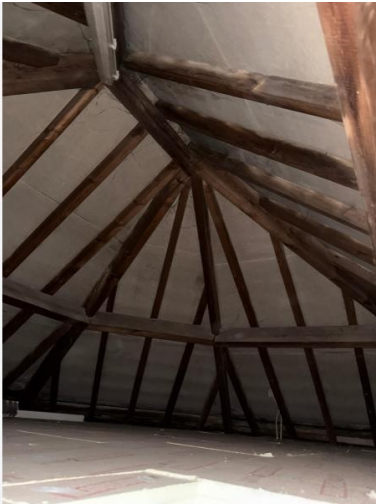
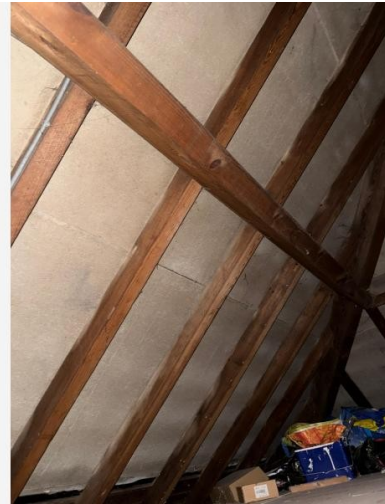
| Fiche 2: Onderdak platen (Menuiserie)..... | 17 |

Overzichtsfoto

Detailfoto

Het asbestmateriaal valt onder de mijlpaal van 2040.

| Eindbeoordeling materiaalrisico | Verhoogd materiaalrisico en/of verhoogde kans op vezelvrijgave |

| Asbestsoort (vezeltype) | Crocidoliet aanwezig |
| Afschermingsgraad van het gehele materiaal | Geheel of deels (ook) vrij aan de binnenlucht |
| Toestand van het materiaal | Licht beschadigd, licht verweerd. Intact calciumsilicaatmateriaal of categorie III 'gebondenheid' |

| Beschrijving | Onderdak platen (Menuiserite) |
| Hoeveelheid (oppervlakte - dikte - aantal) | <ul style="list-style-type: none"><li>• 45,00 m<sup>2</sup> - 0,32 cm - 1 stuk</li></ul> |

- Zorg voor een veilig beheer en verwijder dit asbestmateriaal wanneer het bij werken eenvoudig bereikbaar wordt. Controleer de toestand jaarlijks op wijzigingen.
- Voer bijkomende staalname(s) uit.

- Eenvoudige handelingen: mag via doe-het-zelf of door werknemer(s) met opleidingsattest eenvoudige handelingen  
De platen kunnen tijdens werkzaamheden zonder deze te beschadigen, verwijderd worden. Dit mag via eenvoudige handelingen verwijderd worden door werknemers met een opleidingsattest. Draag de gepaste PBM's. Raadpleeg volgende link:  
<https://ovam.vlaanderen.be/wie-mag-wat-verwijderen>

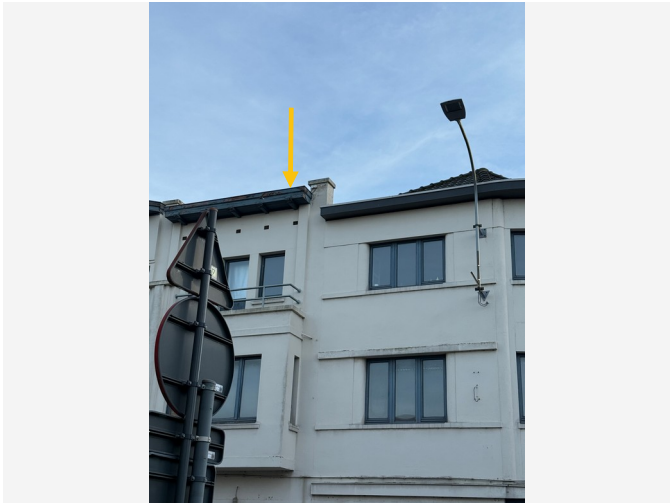
| Fiche 3: Beperking plat dak..... | 21 |

*Situeringsfoto*

**Reden:** Het te onderzoeken materiaal situeert zich hoger dan 3,50 m te rekenen vanaf een veilige ondergrond

**Uitleg van de asbestdeskundige:** Het dak kon enkel vanop afstand worden geïnspecteerd. Indien een hoogtewerker beschikbaar is dient deze verder te worden geïnspecteerd.

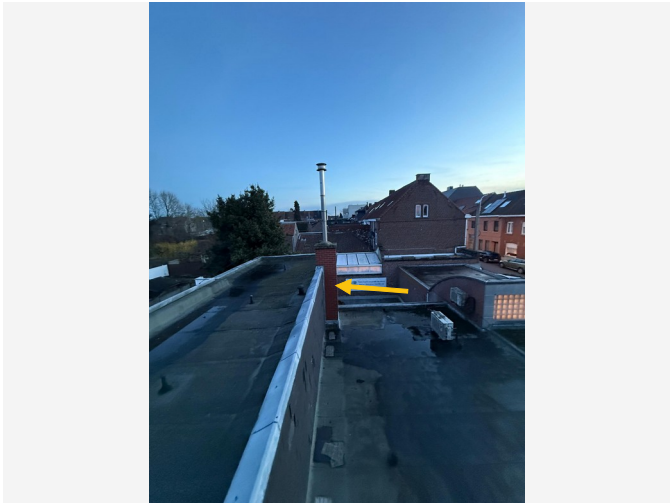
| Fiche 4: beperking schouw..... | 22 |

*Situeringsfoto*

**Reden:** Het te onderzoeken materiaal situeert zich hoger dan 3,50 m te rekenen vanaf een veilige ondergrond

**Uitleg van de asbestdeskundige:** Door de hoogte en de binnenaafwerking kon de binnenkant van de schouw niet worden geïnspecteerd.

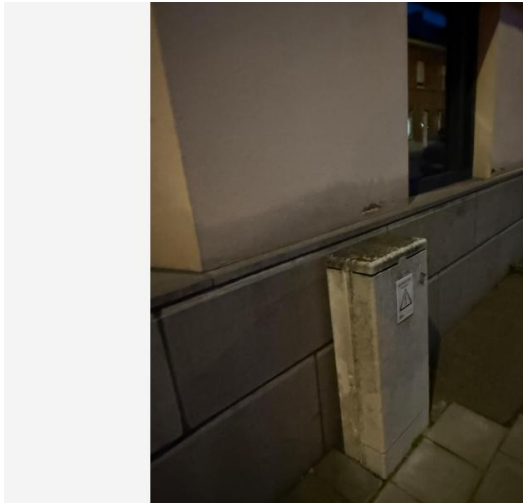
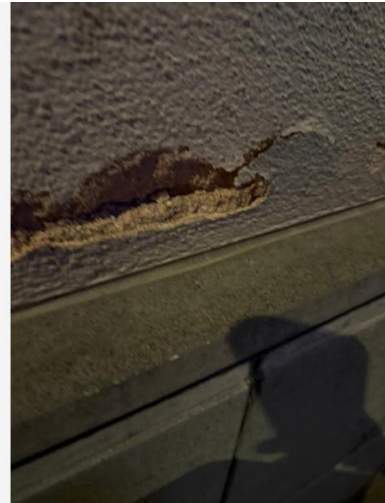
## Fiche 5: Crepi

Geen asbest

| # | Type | Referentie | Resultaat |
|---|---|---|---|
| 5.1 | Mengmonster | 02 | Geen asbest |

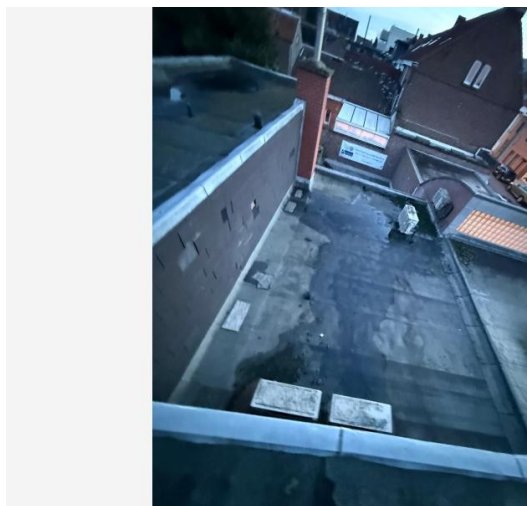
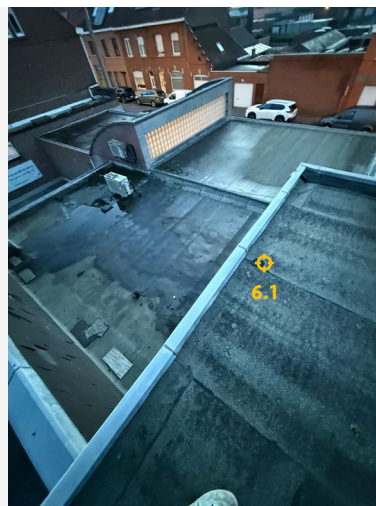
## Fiche 6: Roofing plat dak

Geen asbest

| # | Type | Referentie | Resultaat |
|---|---|---|---|
| 6.1 | Puntmonster | 04 | Geen asbest |

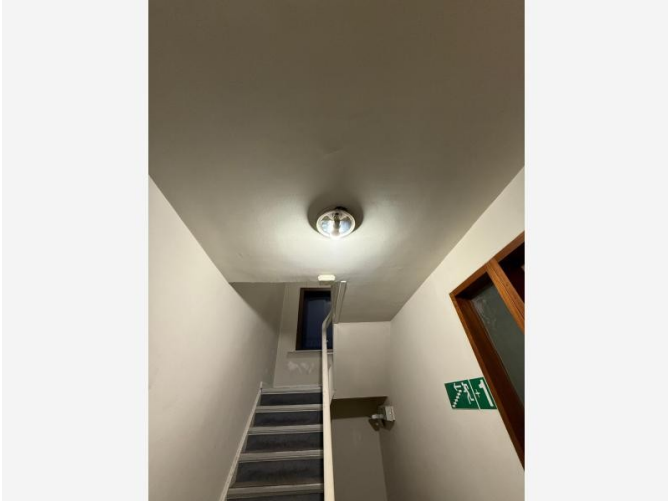
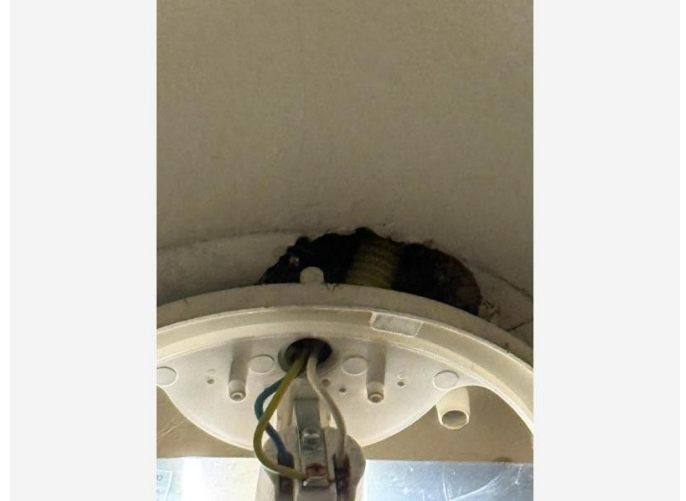
## Fiche 7: Pleisterwerk trappenhal

Geen asbest

| # | Type | Referentie | Resultaat |
|---|---|---|---|
| 7.1 | Mengmonster | 03 | Geen asbest |
