# Asbestinventarisatattest

Pladijsstraat 323, 8540 Deerlijk

Attestnummer : 20251215-000275.001

Uitgegeven op : 16.12.2025

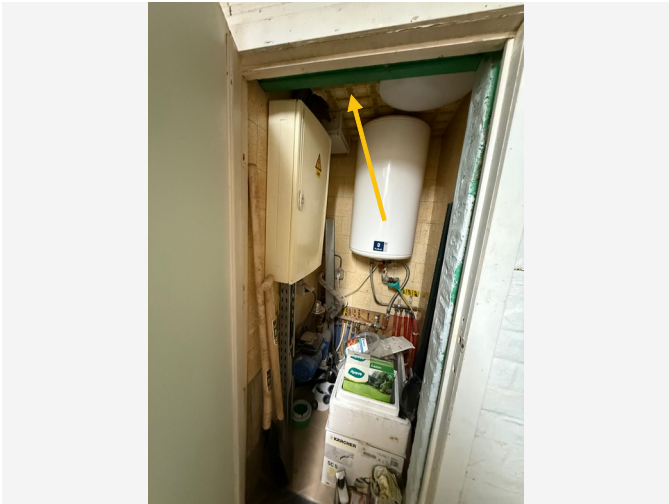
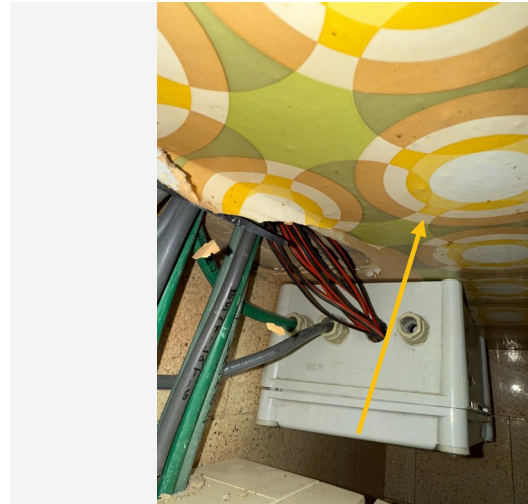
Het asbestmateriaal valt onder de mijlpaal van 2040.

| Eindbeoordeling materiaalrisico | Verhoogd materiaalrisico en/of verhoogde kans op vezelvrijgave |

| Gebondenheid | Categorie 1: hechtgebonden in oorsprong |
| Asbestsoort (vezeltype) | Crocidoliet aanwezig |
| Asbestconcentratie | Laag (< 50%) |
| Afschermingsgraad van het gehele materiaal | Geheel of deels (ook) vrij aan de binnenlucht |
| Toestand van het materiaal | Licht beschadigd, licht verweerd. Intact calciumsilicaatmateriaal of categorie III 'gebondenheid' |

| Beschrijving | Plaat asbestcement |
| Primaire drager | Wand buitenschil |
| Asbestmateriaal | Plaat, paneel, tablet - Type Menuiserite |

- Zorg voor een veilig beheer. Vermijd het beschadigen van het asbestmateriaal. Controleer de toestand jaarlijks op wijzigingen.

- Eenvoudige handelingen: mag via doe-het-zelf of door werknemer(s) met opleidingsattest eenvoudige handelingen  
Mag via doe-het-zelf verwijderd worden.

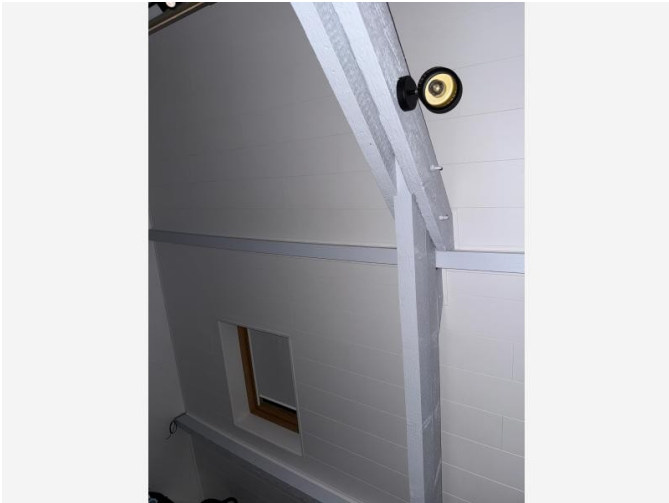
#### Permanente beperking

**Reden:** Het te onderzoeken materiaal situeert zich hoger dan 3,50 m te rekenen vanaf een veilige ondergrond

**Uitleg van de asbestdeskundige:** Door de hoogte en de binnenaafwerking kon het onderdak niet worden vastgesteld. De pannen waren niet eenvoudig op te tillen.

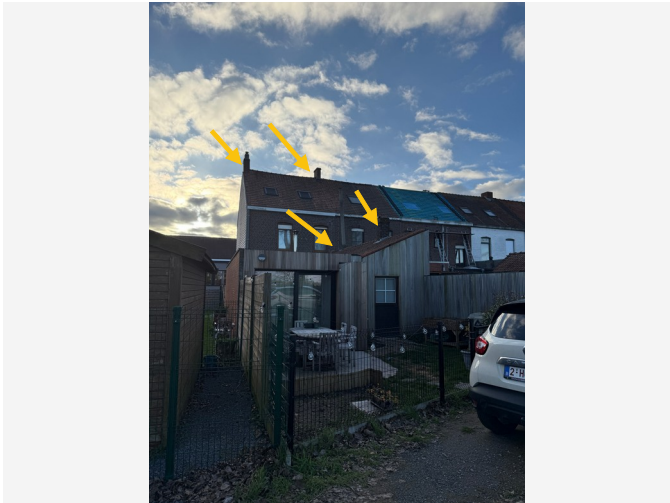
#### Tijdelijke beperking

**Reden:** Het te onderzoeken materiaal situeert zich hoger dan 3,50 m te rekenen vanaf een veilige ondergrond

**Uitleg van de asbestdeskundige:** Door de hoogte en de binnenaafwerking kon de binnenkant van de schouw niet worden geïnspecteerd.

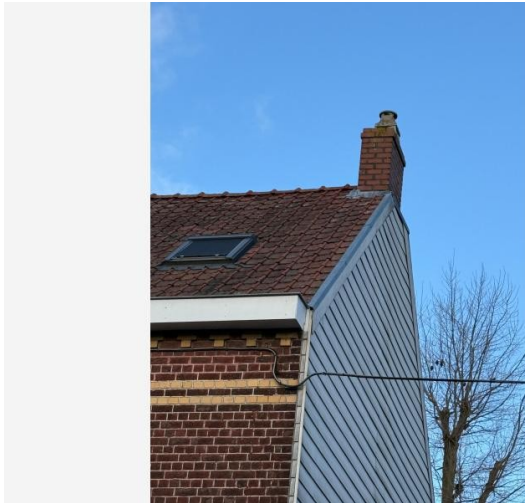
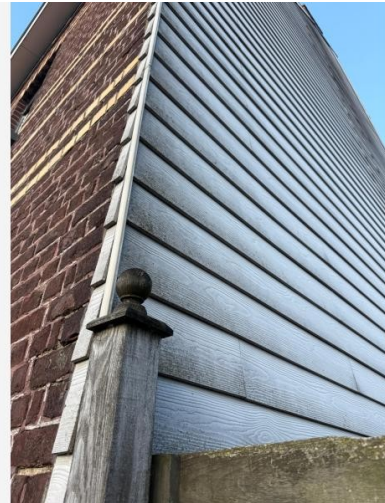
PVC, niet asbestverdacht.

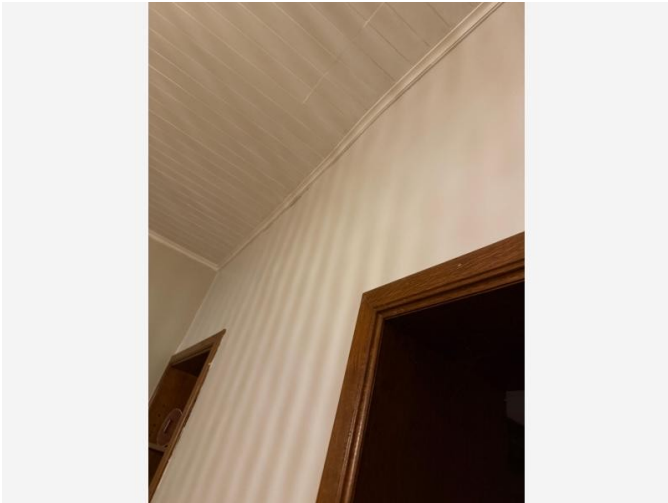
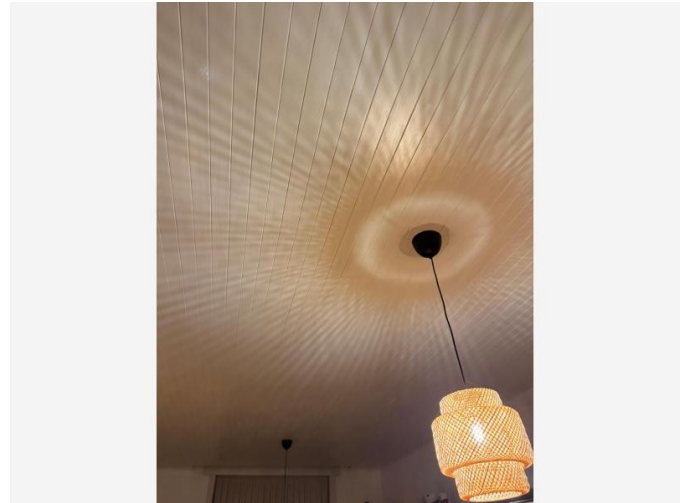
## Fiche 5: Plafonds niet bepleisterd

Niet bepleisterd. (systeemplafond of gipskarton).

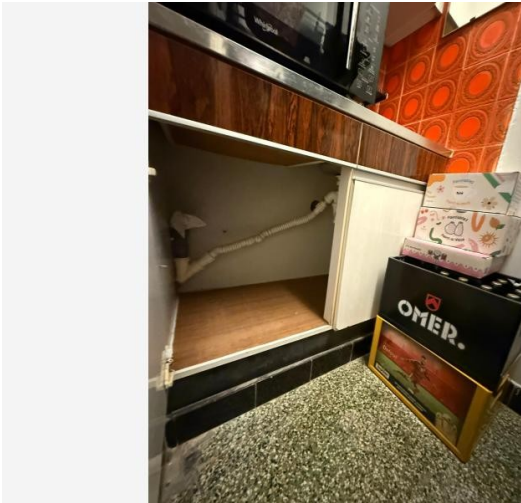
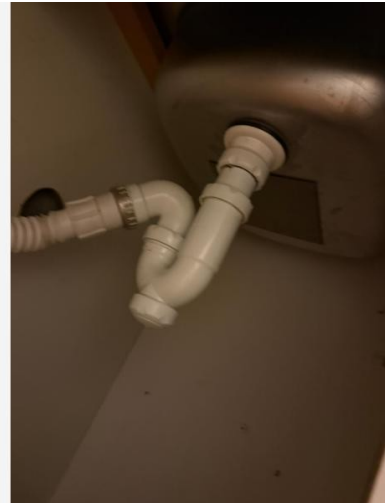
Niet asbestverdacht.

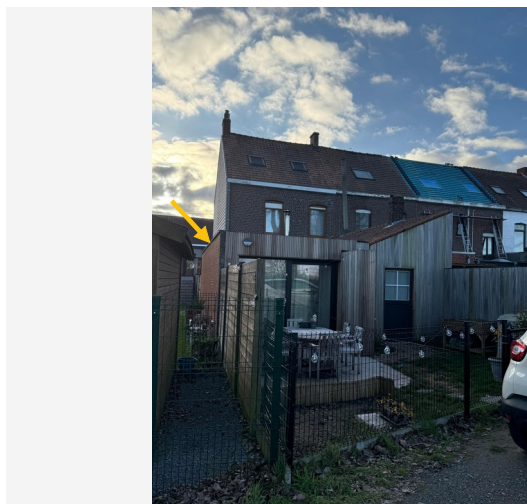
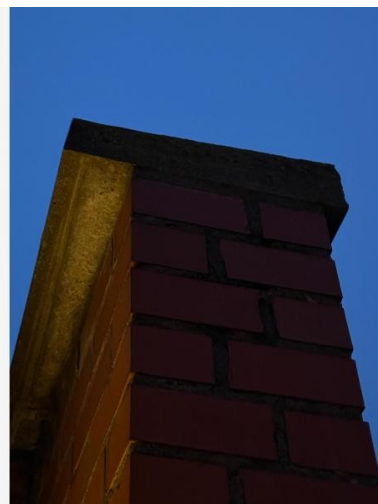
Niet asbesthoudend.

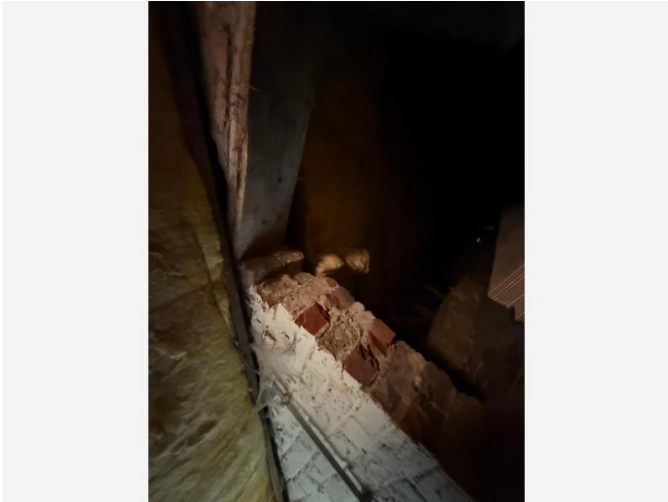
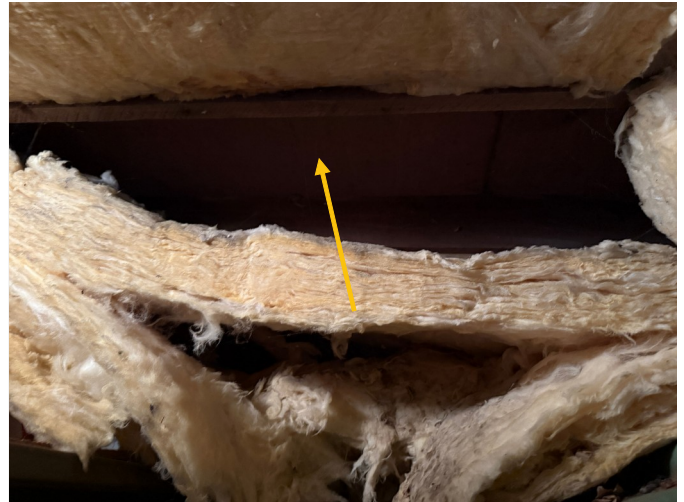
## Fiche 8: Onderdak platen (Menuiserie) staalname geen asbest

Geen asbest

| # | Type | Referentie | Resultaat |
|---|---|---|---|
| 8.1 | Puntmonster | 04 | Geen asbest |

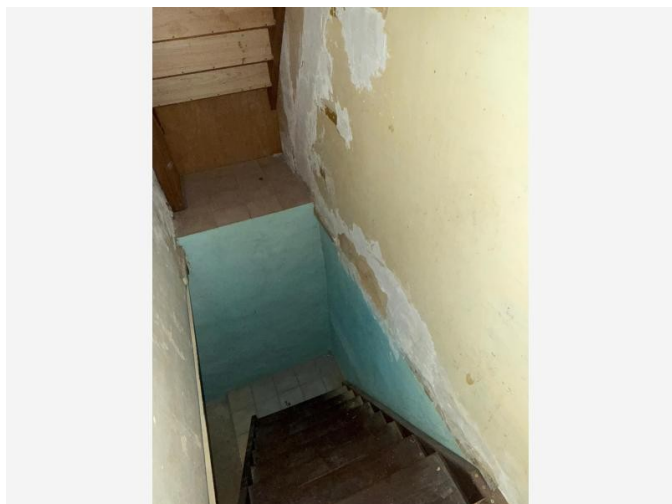
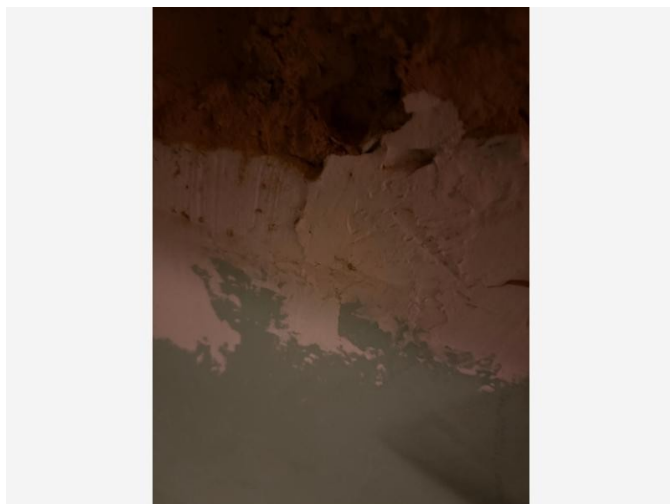
## Fiche 9: Pleisterwerk wanden

Geen asbest

| # | Type | Referentie | Resultaat |
|---|---|---|---|
| 9.1 | Mengmonster | 01 | Geen asbest |

| Opmerking | Alle wanden zijn bepleisterd. |

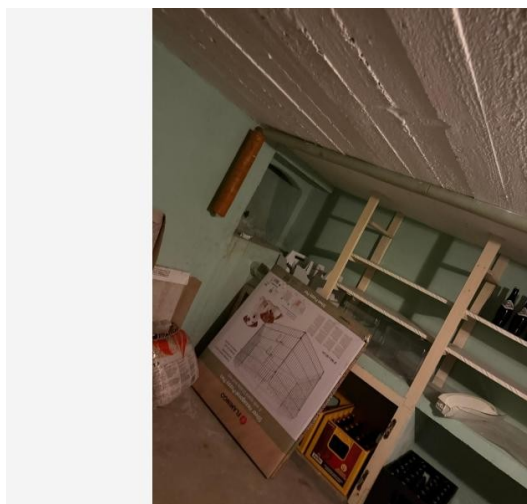
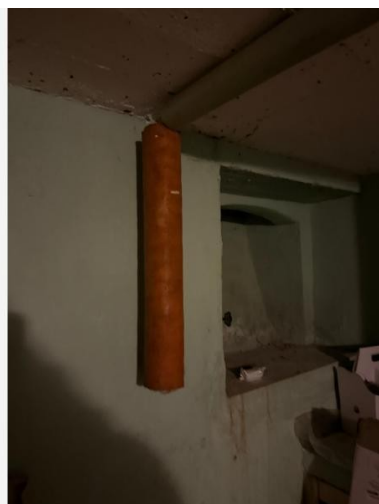
### Fiche 10: Leidingsisolatie niet asbestverdacht

| Beschrijving | Notitie | Terug te vinden op plannen |
|---|---|---|
| Fiche 10: Leidingsisolatie niet asbestverdacht | Niet asbestverdacht. | Plan 1.1: Kelder |

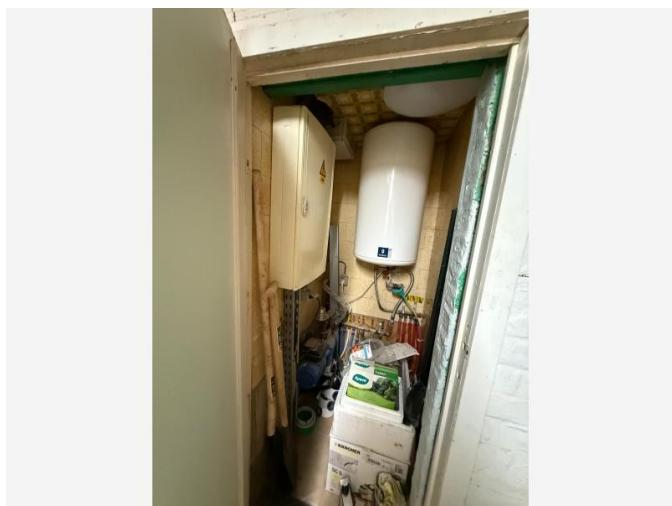
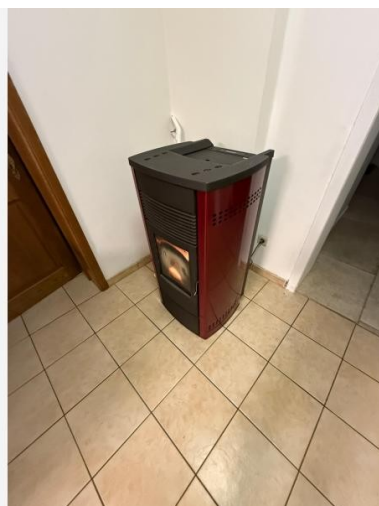
### Fiche 11: Ketel niet verdacht

| Beschrijving | Notitie | Terug te vinden op plannen |
|---|---|---|
| Fiche 11: Ketel niet verdacht | Ketel is niet asbestverdacht | Plan 1.2: Gelijkvloers |

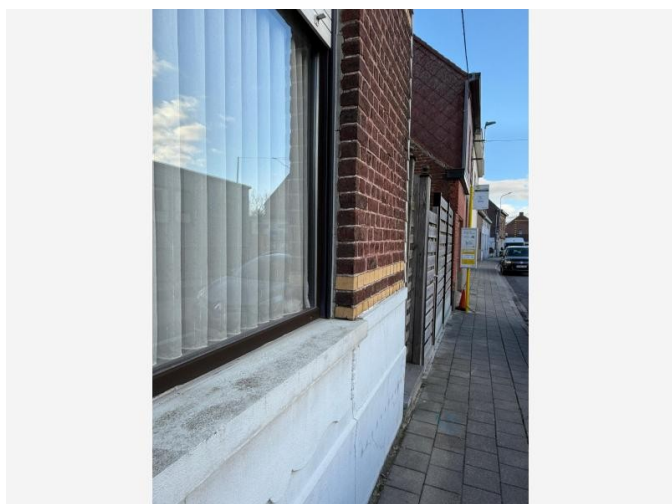
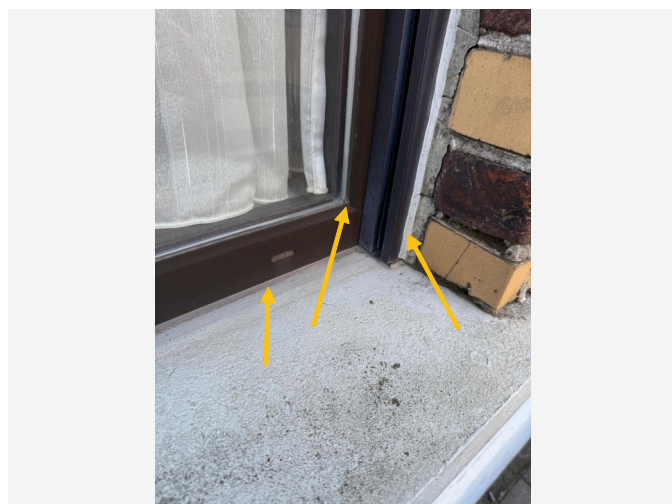
## Fiche 12: Mastiek (niet asbestverdacht)

| Beschrijving | Notitie | Terug te vinden op plannen |
|---|---|---|
| Fiche 12: Mastiek (niet asbestverdacht) | Betreft alle soepele mastiek (silicone) | Plan 1.2: Gelijkvloers<br>Plan 1.3: Verdieping |
