# Asbestinventarisatattest

Zwevegemstraat 55, 8553 Zwevegem

Attestnummer : 20260727-000185.000

## Zone 1: Woning

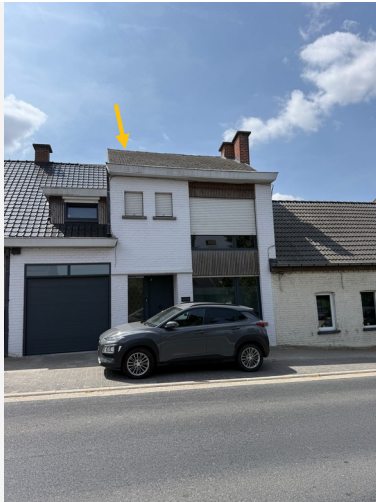
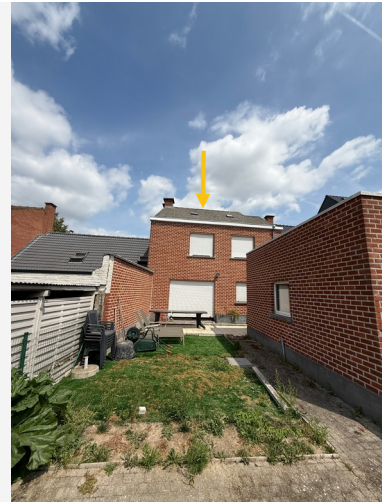
| Fiche 1: Leien dak..... | 13 |

Het asbestmateriaal valt onder de mijlpaal van 2034.

| Eindbeoordeling materiaalrisico | Laag materiaalrisico en/of verlaagde kans op vezelvrijgave |

| Asbestsoort (vezeltype) | Crocidoliet aanwezig |
| Asbestconcentratie | Laag (< 50%) |
| Toestand van het materiaal | Licht beschadigd, licht verweerd. Intacte calciumsilicaatplaat of materiaal met categorie 3-gebondenheid |

| Beschrijving | Leien dak |
| Hoeveelheid (oppervlakte - aantal) | • 70,00 m <sup>2</sup> - 1 stuk |
| Identificatiemethode | <p>De asbestdeskundige beoordeelt het materiaal als asbestverdacht en dus asbesthoudend, en dit zonder monstername.</p> <p>Motivatie: Er is een onderzoeksbepmerking die monstername verhindert; De ruimte of het materiaal bevindt zich hoger dan 3,5 meter vanaf een vaste ondergrond.</p> |

Verwijderen

- Zorg voor een veilig beheer. Vermijd het beschadigen van het asbestmateriaal. Controleer de toestand jaarlijks op wijzigingen.

- Eenvoudige handelingen: mag via doe-het-zelf of door werknemer(s) met opleidingsattest eenvoudige handelingen  
De leien kunnen zonder deze te beschadigen verwijderd worden wanneer er zich dakwerken plaatsvinden door werknemers met een opleidingsattest. Draag de gepaste PBM's. Raadpleeg deze link:  
<https://ovam.vlaanderen.be/wie-mag-wat-verwijderen>

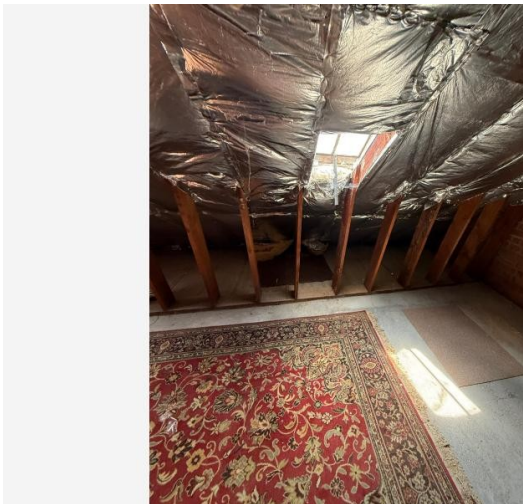
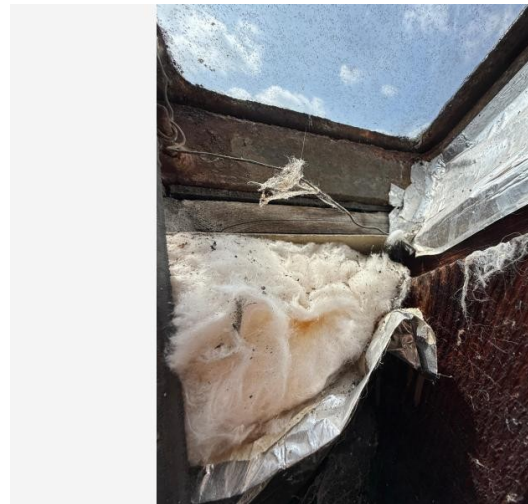
| Fiche 2: Onderdak platen (Menuiserie)..... | 16 |

Het asbestmateriaal valt onder de mijlpaal van 2040.

| Eindbeoordeling materiaalisico | Laag materiaalisico en/of verlaagde kans op vezelvrijgave |

| Asbestsoort (vezeltype) | Crocidoliet aanwezig |
| Toestand van het materiaal | Licht beschadigd, licht verweerd. Intacte calciumsilicaatplaat of materiaal met categorie 3-gebondenheid |

| Beschrijving | Onderdak platen (Menuiserite) |
| Hoeveelheid (oppervlakte - dikte - aantal) | <ul style="list-style-type: none"><li>• 70,00 m<sup>2</sup> - 0,32 cm - 1 stuk</li></ul> |
| Eenvoudig bereikbaar | <p>Nee</p> <ul style="list-style-type: none"><li>• Het asbestmateriaal is bedekt (uitgezonderd laag verf, coating, behang, kunststof, textiel) en het wegnemen van het bedekkende materiaal kan niet zonder het bedekkende materiaal te beschadigen.</li></ul> |
| Identificatiemethode | <p>De asbestdeskundige beoordeelt het materiaal als asbestverdacht en dus asbesthoudend, en dit zonder monstername.</p> <p>Motivatie: De monstername brengt andere schade aan dan schade die inherent is aan de monstername.</p> |

Zorgvuldig beheren

- Zorg voor een veilig beheer en verwijder dit asbestmateriaal wanneer het bij werken eenvoudig bereikbaar wordt. Controleer de toestand jaarlijks op wijzigingen.
- Voer bijkomende staalname(s) uit.

- Eenvoudige handelingen: mag via doe-het-zelf of door werknemer(s) met opleidingsattest eenvoudige handelingen  
De platen kunnen tijdens werkzaamheden zonder deze te beschadigen, verwijderd worden. Dit mag via eenvoudige handelingen verwijderd worden door werknemers met een opleidingsattest. Draag de gepaste PBM's. Raadpleeg volgende link:  
<https://ovam.vlaanderen.be/wie-mag-wat-verwijderen>

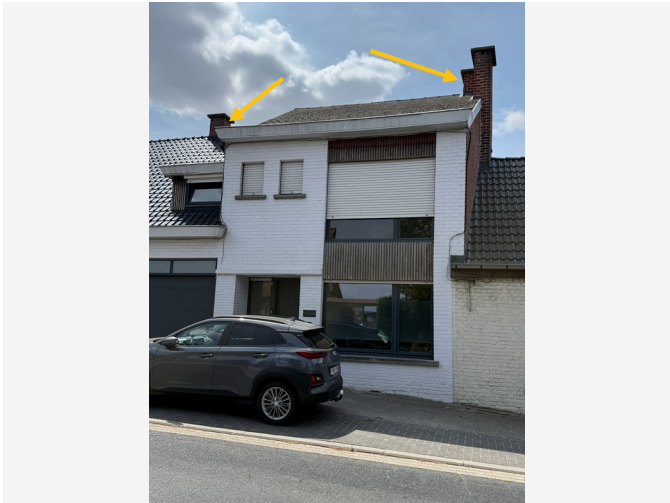
| Fiche 3: beperking schouw..... | 20 |

**Reden:** Het te onderzoeken materiaal situeert zich hoger dan 3,50 m te rekenen vanaf een veilige ondergrond

**Uitleg van de asbestdeskundige:** Door de hoogte en de binnenaafwerking kon de binnenkant van de schouw niet worden geïnspecteerd.

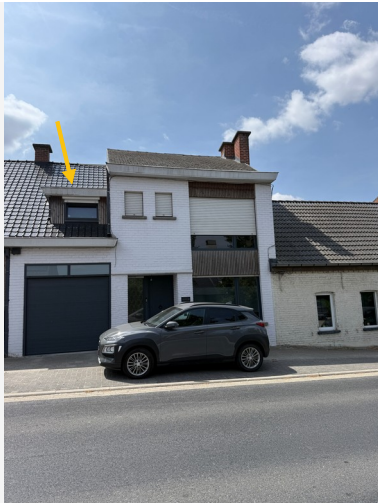
| Fiche 4: Beperking plat dak..... | 21 |

**Reden:** Het te onderzoeken materiaal situeert zich hoger dan 3,50 m te rekenen vanaf een veilige ondergrond

**Uitleg van de asbestdeskundige:** Door de hoogte valt het dak buiten het verplicht te onderzoeken inspectiegebied volgens het inspectieprotocol.

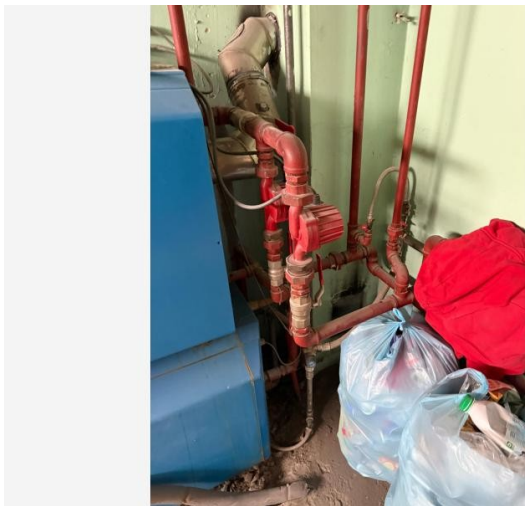
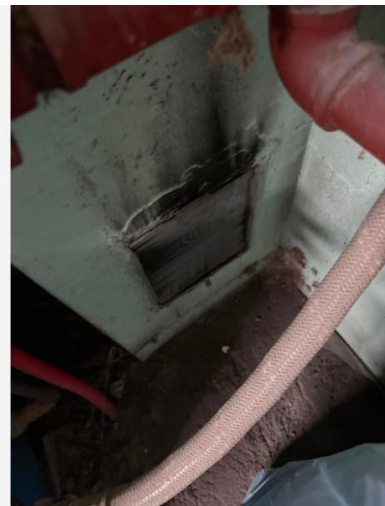
| Fiche 5: Roetluik niet verdacht (metaal)..... | 23 |

### Informatie over een niet-asbestverdacht materiaal

| Basis voor advies | De asbestdeskundige beoordeelt het materiaal als niet-asbestverdacht. |

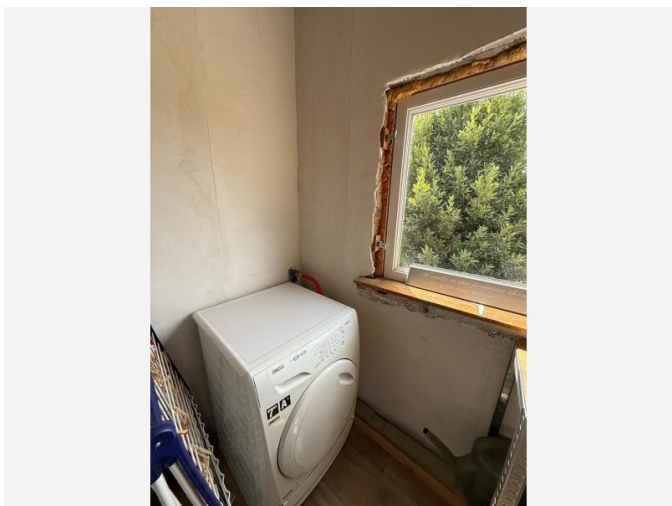
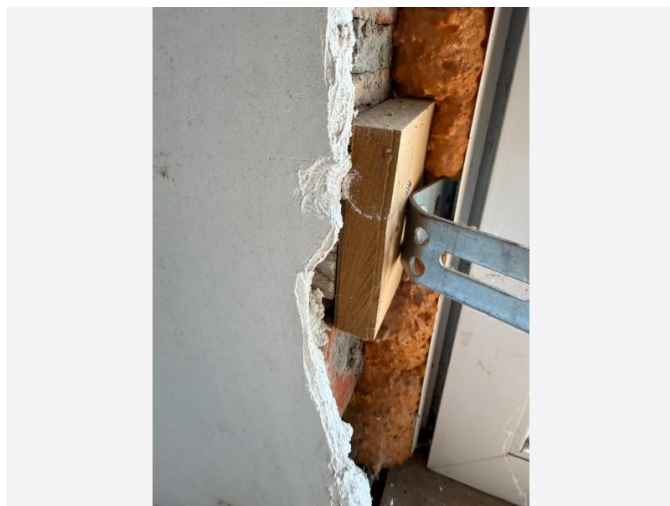
## Fiche 6: Pleisterwerk wanden

Geen asbest

| # | Type | Referentie | Resultaat |
|---|---|---|---|
| 6.1 | Mengmonster | 01 | Geen asbest |

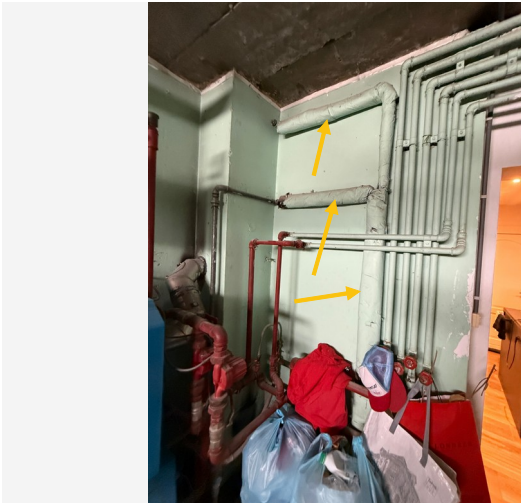
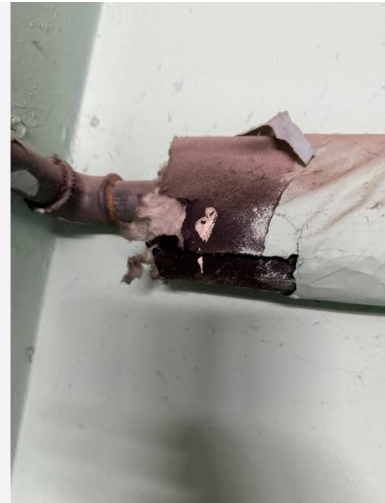
## Fiche 7: Roofing-kartonlaag leidingisolatie

Geen asbest

| # | Type | Referentie | Resultaat |
|---|---|---|---|
| 7.1 | Puntmonster | 09 | Geen asbest |

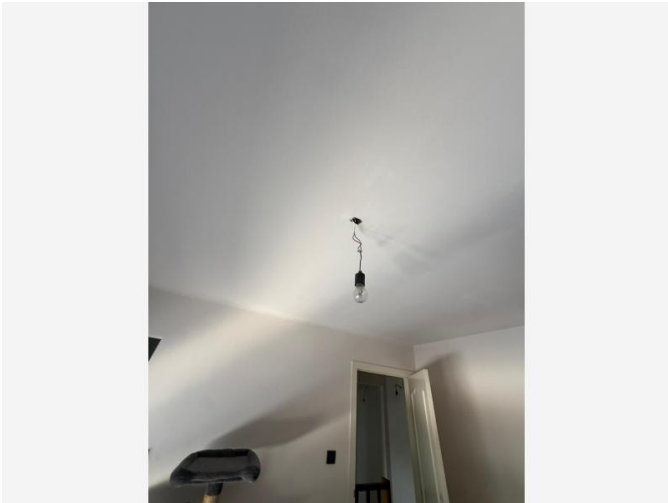
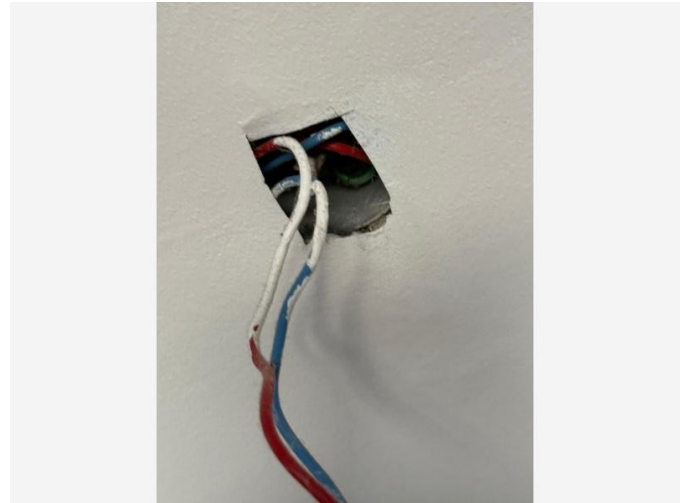
## Fiche 8: Pleisterwerk plafonds

Geen asbest

| # | Type | Referentie | Resultaat |
|---|---|---|---|
| 8.1 | Mengmonster | 02 | Geen asbest |

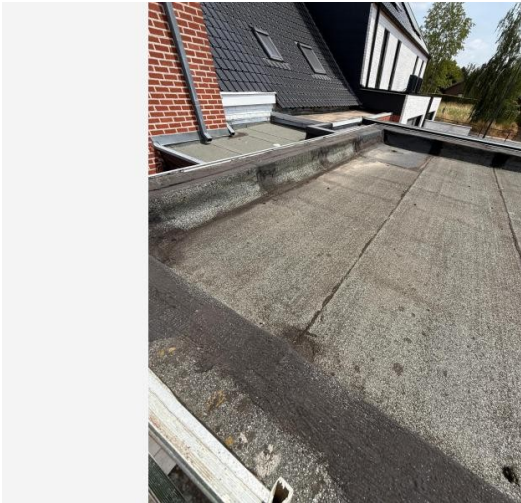
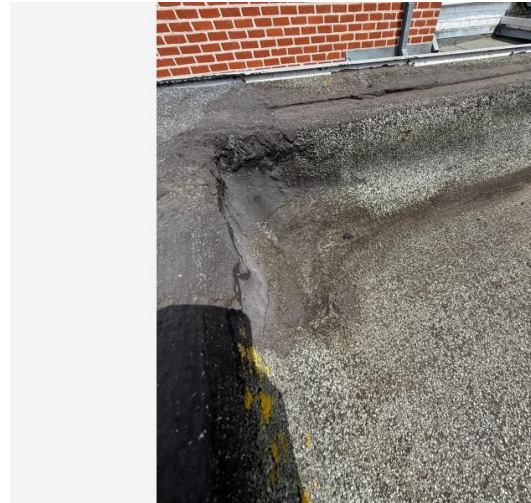
## Fiche 9: Roofing plat dak

Geen asbest

| # | Type | Referentie | Resultaat |
|---|---|---|---|
| 9.1 | Puntmonster | 04 | Geen asbest |

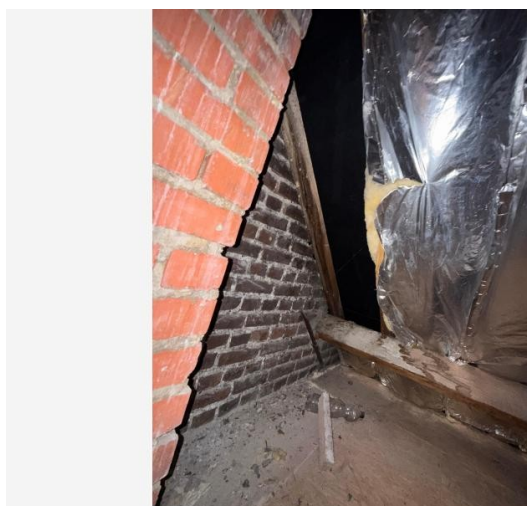
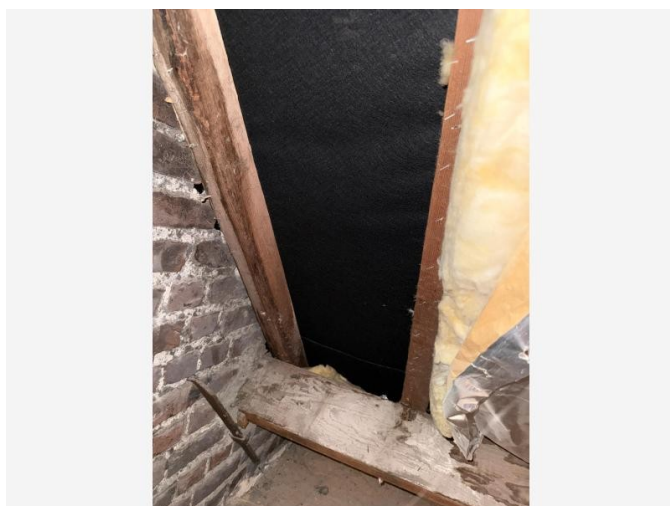
### Fiche 10: Onderdak niet asbestverdacht (folie)

| Beschrijving | Notitie | Terug te vinden op plannen |
|---|---|---|
| Fiche 10: Onderdak niet asbestverdacht (folie) | Plastiek, door de afwerking was deze niet overal waarneembaar. Factuur in bijlage. | Plan 1.4: Zolder / dakverdieping |

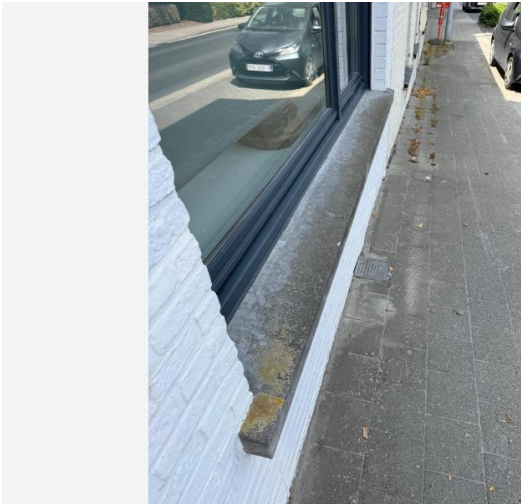
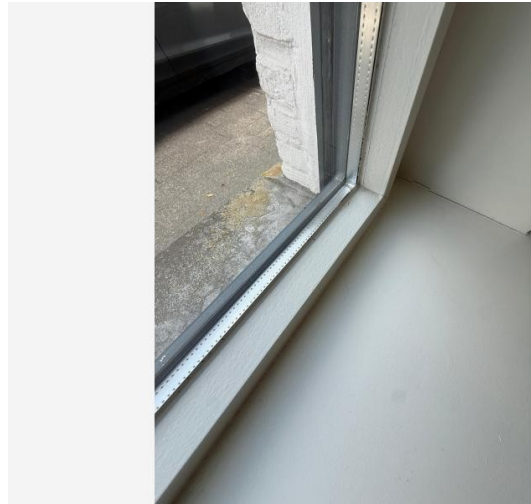
## Fiche 11: Mastiek (niet asbestverdacht)

| Beschrijving | Notitie | Terug te vinden op plannen |
|---|---|---|
| Fiche 11: Mastiek (niet asbestverdacht) | Betreft alle soepele mastiek (silicone) | Plan 1.2: Gelijkvloers |

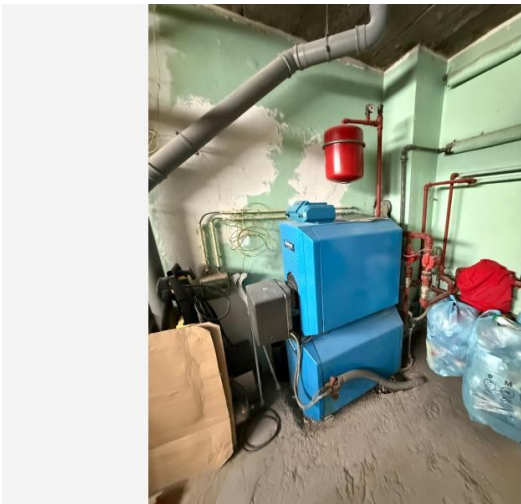
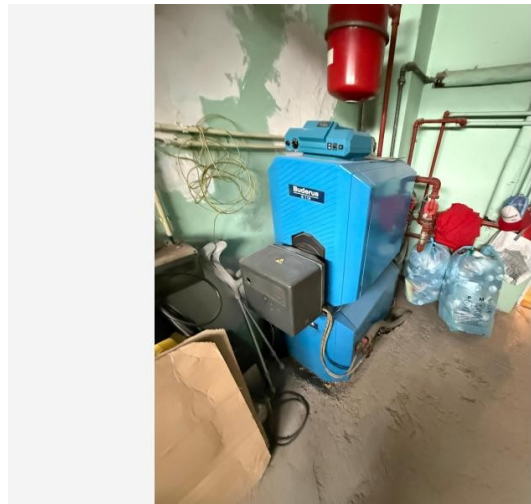
## Fiche 12: Stookketel / brander niet verdacht / Kachel

| Beschrijving | Notitie | Terug te vinden op plannen |
|---|---|---|
| Fiche 12: Stookketel / brander niet verdacht / Kachel | Ketel is niet asbestverdacht | Plan 1.2: Gelijkvloers |

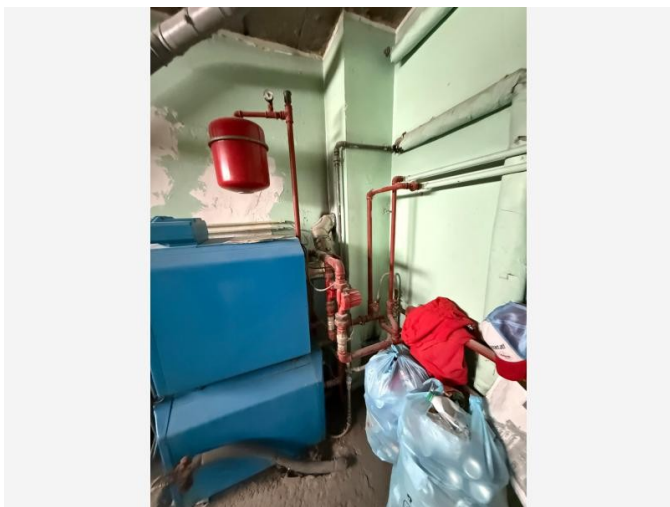
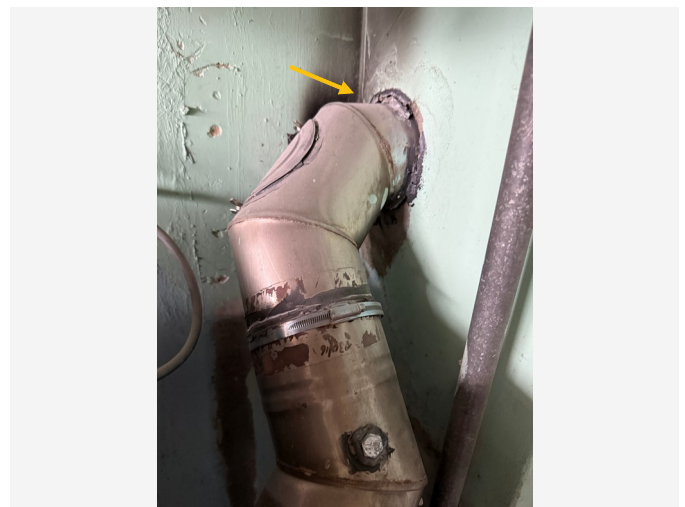
### Fiche 13: Doorvoer

| Beschrijving | Notitie | Terug te vinden op plannen |
|---|---|---|
| Fiche 13: Doorvoer | Betreft alle doorvoeren in dit pand. | Plan 1.2: Gelijkvloers |
