# Asbestinventarisatattest

Augustijnenstraat 76, 8900 Ieper

Attestnummer : 20250319-000088.000

Uitgegeven op : 19.03.2025

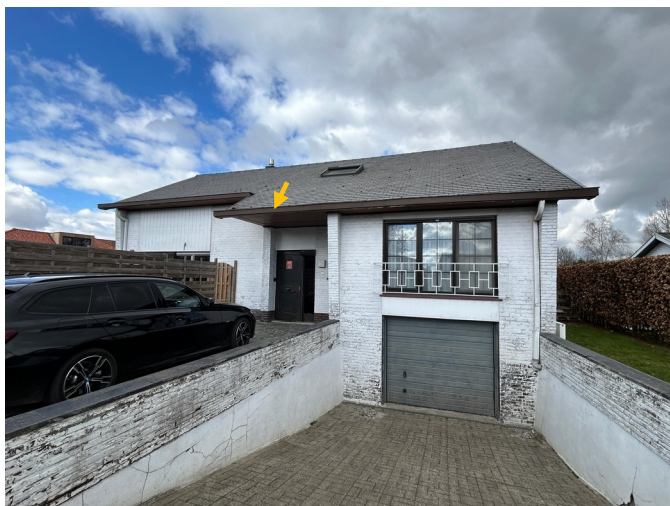
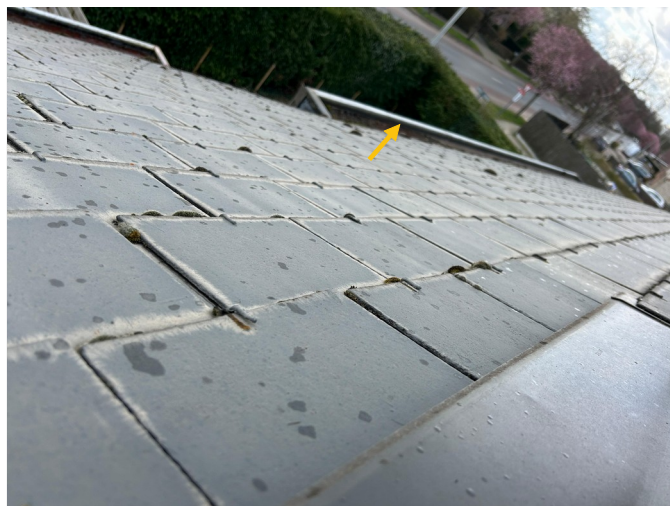
## Fiche 1: Sediment in dakgoot

Asbestmateriaal - afvalstof

Het asbestmateriaal valt onder de mijlpaal van 2040.

| Beschrijving | Sediment in dakgoot |
| Type afvalstof | Betreft resten (contaminatie) van verwerking of beschadiging |
| Bron van de resten | Golfplaten |
| Gebondenheid resten | Niet hecht |
| Hoeveelheid (gewicht - aantal) | <ul style="list-style-type: none"><li>• 10,00 kg - 1 stuk</li></ul> |

**Dringend verwijderen**

- Verwijder het asbestafval.

- Eenvoudige handelingen: mag via doe-het-zelf of door werknemer(s) met opleidingsattest eenvoudige handelingen  
Draag gepaste veiligheidskledij tijdens de verwijdering. Vermijd stofvorming.
- Eenvoudige handelingen: enkel door erkend asbestverwijderaar  
Draag gepaste veiligheidskledij tijdens de verwijdering. Vermijd stofvorming.

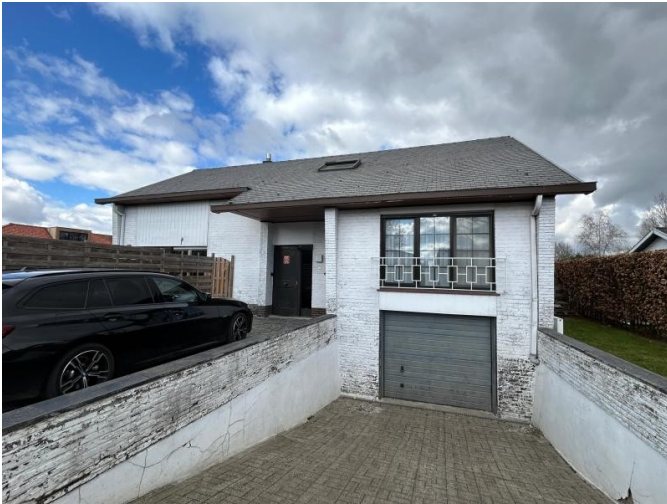
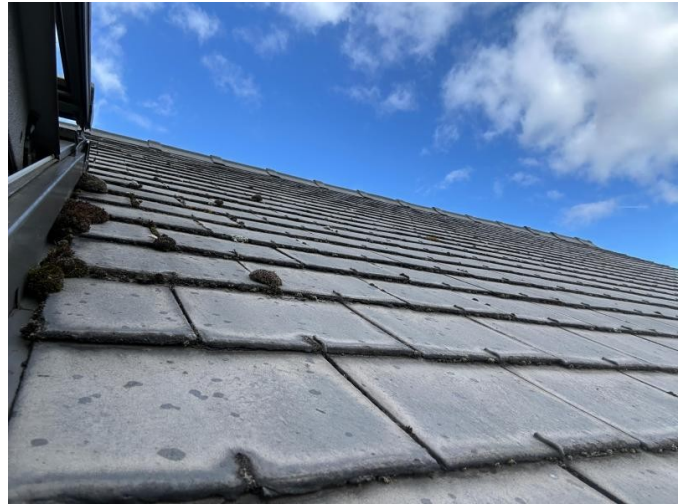
Het asbestmateriaal valt onder de mijlpaal van 2034.

| Eindbeoordeling materiaalrisico | Laag materiaalrisico en/of verlaagde kans op vezelvrijgave |

| Asbestsoort (vezeltype) | Crocidoliet aanwezig |
| Toestand van het materiaal | Licht beschadigd, licht verweerd. Intact calciumsilicaatmateriaal of categorie III 'gebondenheid' |

| Beschrijving | Leien dak |
| Asbestmateriaal | Dak- en gevelbekleding - Lei, shingle |
| Hoeveelheid (oppervlakte - aantal) | <ul style="list-style-type: none"><li>• 150,00 m<sup>2</sup> - 1 stuk</li></ul> |

Verwijderen

- Zorg voor een veilig beheer. Vermijd het beschadigen van het asbestmateriaal. Controleer de toestand jaarlijks op wijzigingen.

- Eenvoudige handelingen: mag via doe-het-zelf of door werknemer(s) met opleidingsattest eenvoudige handelingen  
De leien kunnen zonder deze te beschadigen verwijderd worden wanneer er zich ooit dakwerken plaatsvinden. Draag de gepaste PBM's.

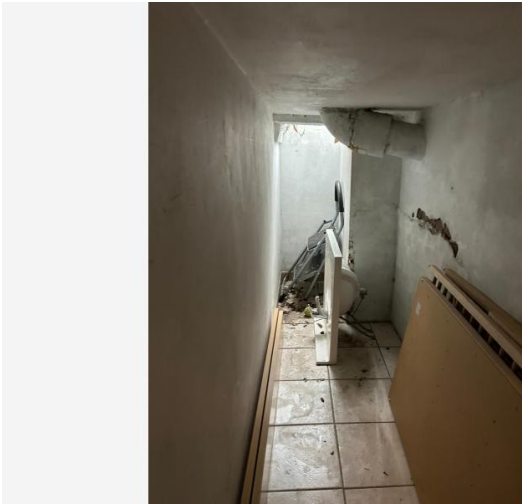
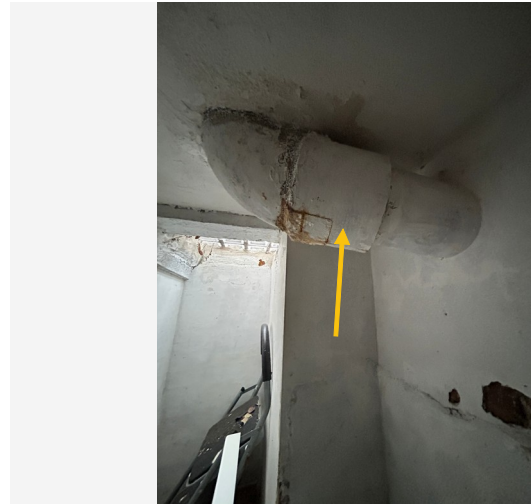
Het asbestmateriaal valt onder de mijlpaal van 2040.

| Eindbeoordeling materiaalrisico | Verhoogd materiaalrisico en/of verhoogde kans op vezelvrijgave |

| Asbestsoort (vezeltype) | Crocidoliet aanwezig |
| Toestand van het materiaal | Matig beschadigd, matig verweerd |

| Beschrijving | Buis afvoer asbestcement |
| Hoeveelheid (lengte - omtrek - dikte - aantal) | <ul style="list-style-type: none"><li>• 1,00 m - 45,00 cm - 2,00 cm - 1 stuk</li></ul> |
| Opmerking | Vermoedelijk lopen er nog meer asbesthoudende buizen ondergronds tot aan de straat. |

Verwijderen

- Zorg voor een veilig beheer. Vermijd het beschadigen van het asbestmateriaal. Controleer de toestand jaarlijks op wijzigingen.

- Eenvoudige handelingen: mag via doe-het-zelf of door werknemer(s) met opleidingsattest eenvoudige handelingen  
Tijdens de verwijdering dient het beschadigen van de buis vermeden worden zodat geen vezels kunnen vrijkomen.

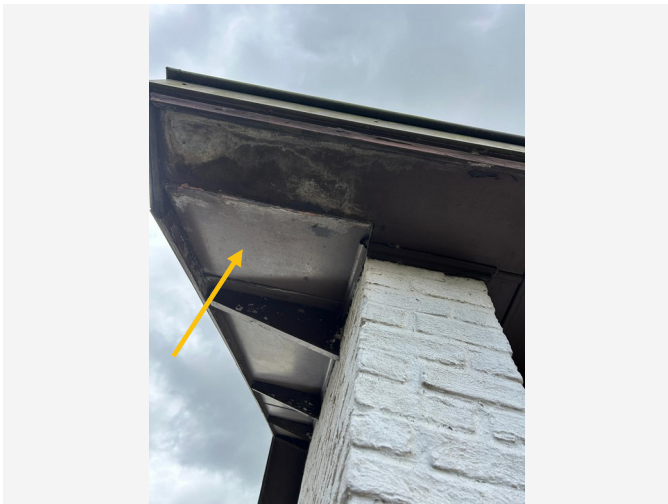
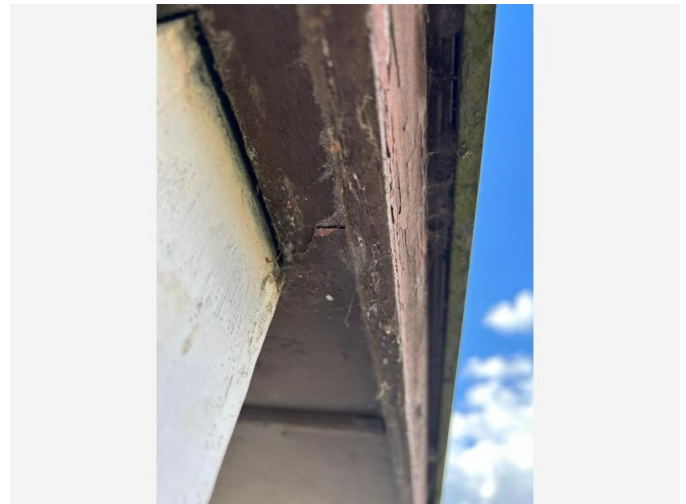
Het asbestmateriaal valt onder de mijlpaal van 2040.

| Eindbeoordeling materiaalrisico | Laag materiaalrisico en/of verlaagde kans op vezelvrijgave |

| Asbestsoort (vezeltype) | Crocidoliet aanwezig |
| Toestand van het materiaal | Licht beschadigd, licht verweerd. Intact calciumsilicaatmateriaal of categorie III 'gebondenheid' |

| Beschrijving | Dakoversteek in glasal |
| Asbestmateriaal | Plaat, paneel, tablet - Geëmailleerd, type Glasal |
| Hoeveelheid (oppervlakte - dikte - aantal) | • 45,00 m <sup>2</sup> - 0,90 cm - 1 stuk |

Zorgvuldig beheren

- Zorg voor een veilig beheer. Vermijd het beschadigen van het asbestmateriaal. Controleer de toestand jaarlijks op wijzigingen.

- Eenvoudige handelingen: mag via doe-het-zelf of door werknemer(s) met opleidingsattest eenvoudige handelingen  
Deur kan in z'n geheel verwijderd worden zonder het asbestmateriaal te beschadigen.

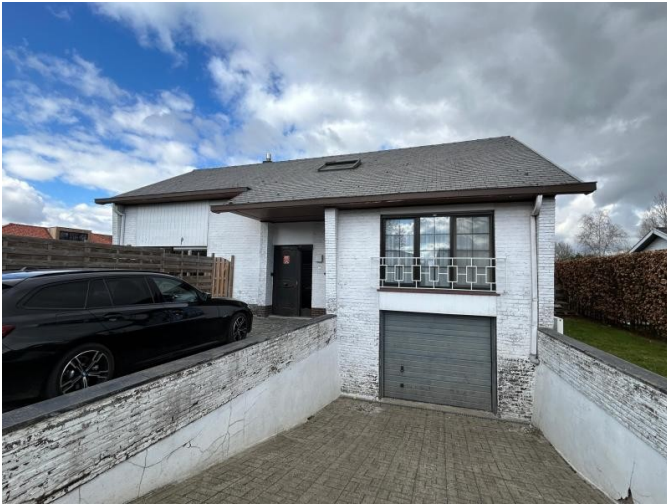
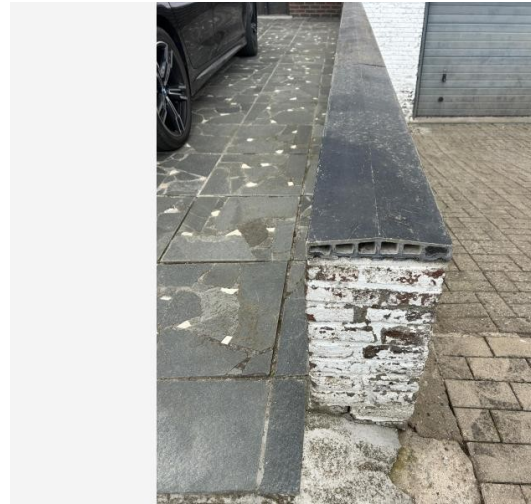
Het asbestmateriaal valt onder de mijlpaal van 2040.

| Eindbeoordeling materiaalisico | Laag materiaalisico en/of verlaagde kans op vezelvrijgave |

| Asbestsoort (vezeltype) | Crocidoliet aanwezig |
| Toestand van het materiaal | Licht beschadigd, licht verweerd. Intact calciumsilicaatmateriaal of categorie III 'gebondenheid' |

| Beschrijving | Dekstenen/ muurkappen |
| Asbestmateriaal | Deksteen, muurkap - Hol |
| Hoeveelheid (oppervlakte - dikte - aantal) | • 15,00 m <sup>2</sup> - 10,00 cm - 1 stuk |

Zorgvuldig beheren

- Zorg voor een veilig beheer en verwijder dit asbestmateriaal wanneer het bij werken eenvoudig bereikbaar wordt. Controleer de toestand jaarlijks op wijzigingen.
- Hemelwater dat afspoelt van asbestcement daken of gevels kan asbestdeeltjes bevatten. Gebruik het enkel voor gesloten circuits (bv. spoelen toiletten). Reinig na het vervangen van het dak of de gevel de dakgoten en regenwaterput of -ton om asbesthoudend sediment of slib te verwijderen

- Eenvoudige handelingen: mag via doe-het-zelf of door werknemer(s) met opleidingsattest eenvoudige handelingen  
De dekstenen kunnen zonder deze te beschadigen, verwijderd worden. Draag de gepaste PBM's. Vermijd beschadigingen aan het materiaal.
- Eenvoudige handelingen: enkel door erkend asbestverwijderaar  
De dekstenen kunnen zonder deze te beschadigen, verwijderd worden. Draag de gepaste PBM's. Vermijd beschadigingen aan het materiaal.

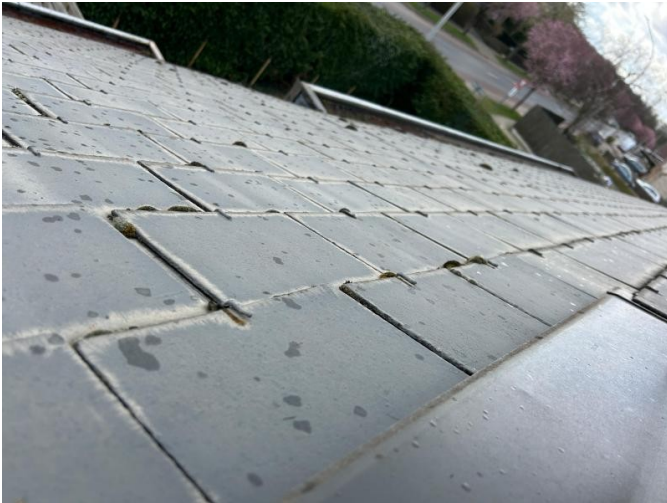
#### Permanente beperking

**Reden:** Het te onderzoeken materiaal situeert zich hoger dan 3,50 m te rekenen vanaf een veilige ondergrond

**Uitleg van de asbestdeskundige:** Door de hoogte en de binnenaafwerking valt het onderdak buiten het verplicht te onderzoeken inspectiegebied volgens het inspectieprotocol. De leien waren niet verplaatsbaar om het onderdak te kunnen vaststellen; Vermoedelijk is deze uit asbesthoudende platen opgebouwd.

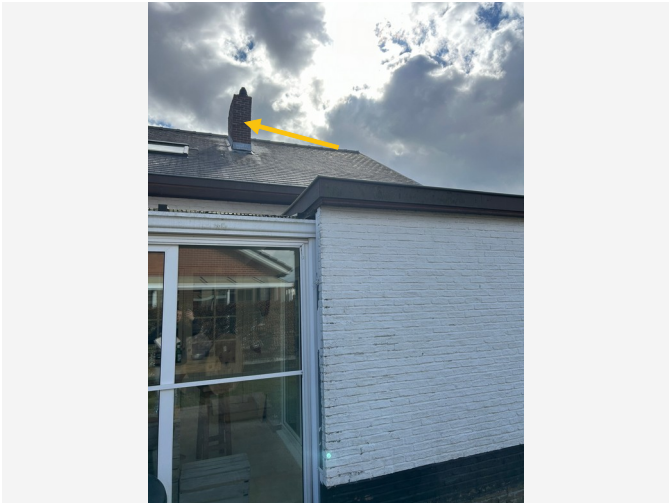
### Tijdelijke beperking

**Reden:** Het te onderzoeken materiaal situeert zich hoger dan 3,50 m te rekenen vanaf een veilige ondergrond

**Uitleg van de asbestdeskundige:** Door de hoogte en de binnenaafwerking valt het onderdak buiten het verplicht te onderzoeken inspectiegebied volgens het inspectieprotocol.

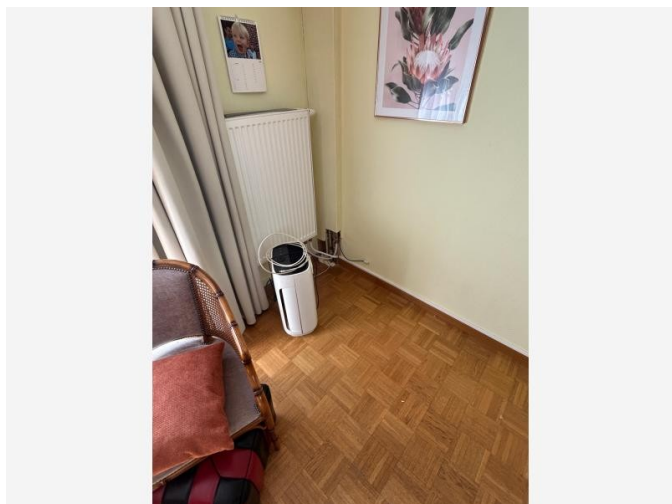
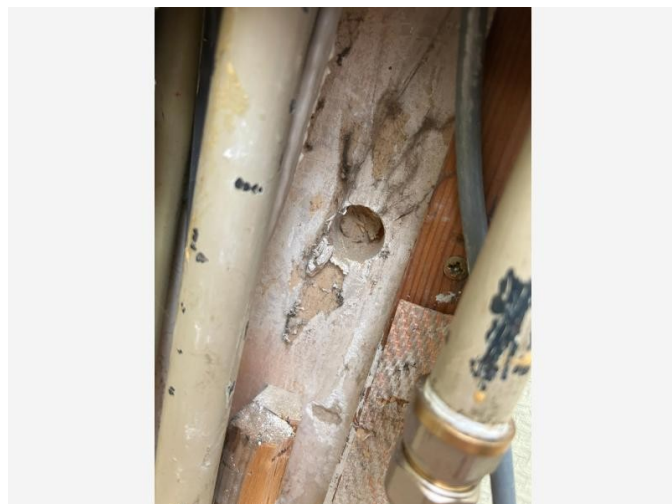
## Fiche 8: Pleisterwerk wanden

Geen asbest

| # | Type | Referentie | Resultaat |
|---|---|---|---|
| 8.1 | Mengmonster | 01 | Geen asbest |

| Beschrijving | Pleisterwerk wanden |
| Opmerking | Alle wanden zijn bepleisterd. Plafonds in gipskarton. |
