Asbestinventarisatetest

Simon Stevinstraat 54/11, 8500 Kortrijk

Attestnummer : 20260106-000128.000

Uitgegeven op : 06.01.2026

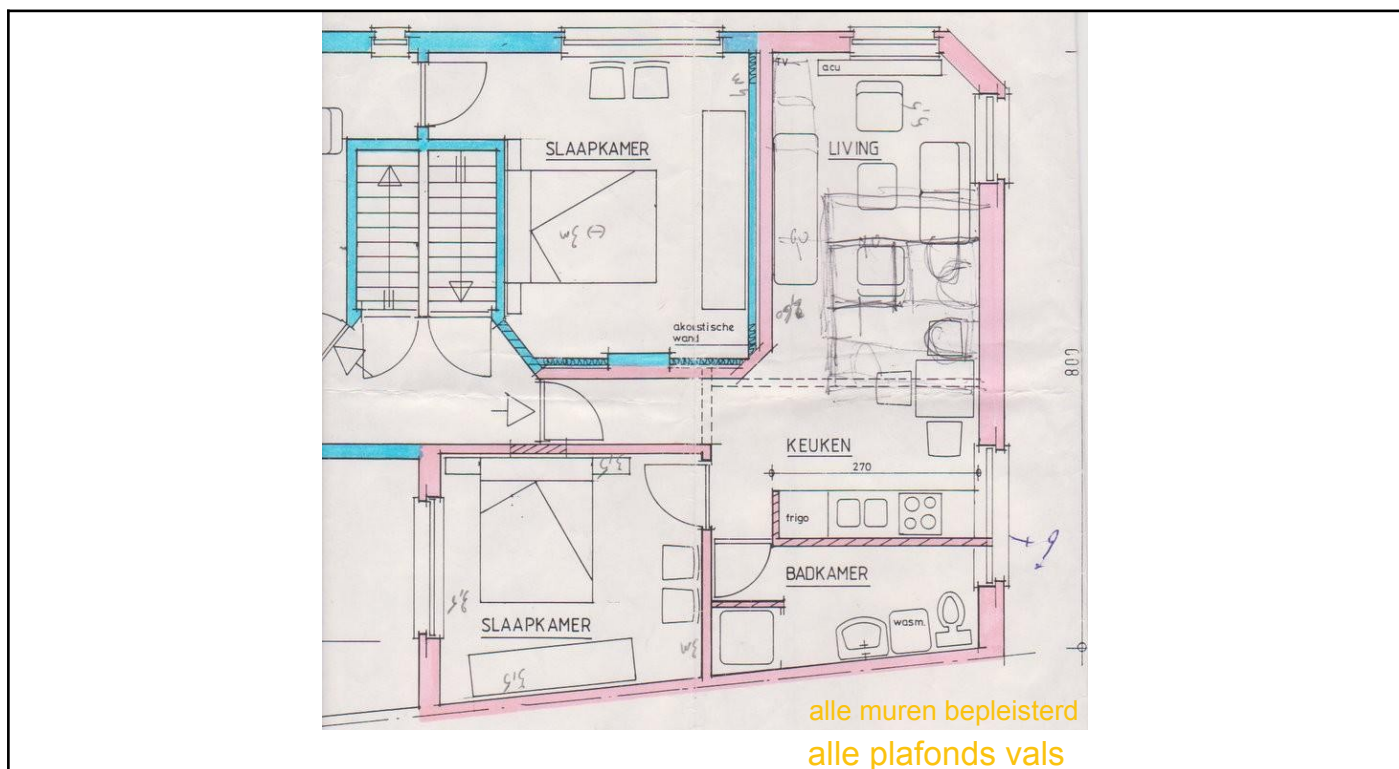
Plan 1.1: app

Beschrijving	Type	Actie
1. Valse plafonds	Advies	-
2. Muurpleister	Geen asbest	-

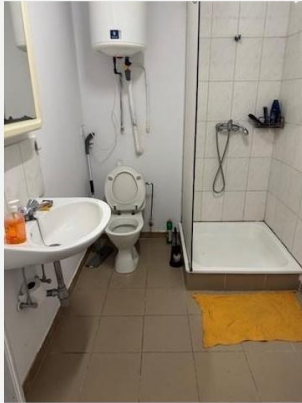
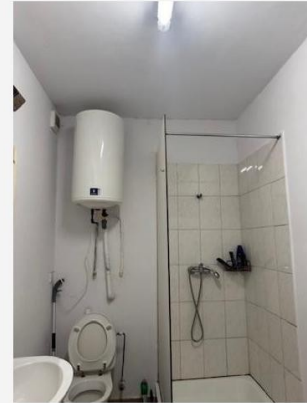
Alle plafonds zijn afgewerkt met valse plafonds in plaatmateriaal. Het is onzeker of daarachter pleisterwerk of ander mogelijk asbesthoudend materiaal aanwezig is; bijkomend onderzoek bij werken is dus aanbevolen. Het plafond zelf bestaat uit gipsplaten. Zonder destructieve ingreep kan niet worden vastgesteld of er achter de afwerking asbest zit. Indien bij sloop of renovatie toch pleisterwerk boven dit plafond wordt aangetroffen, moet dit bemonsterd worden.

Basis voor advies	De asbestdeskundige beoordeelt het materiaal als niet-asbestverdacht.
--------------------------	---

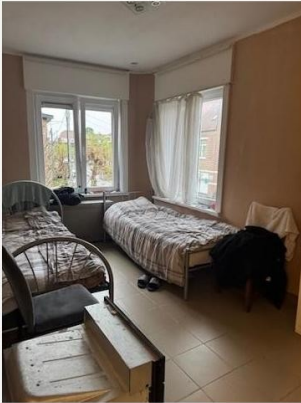
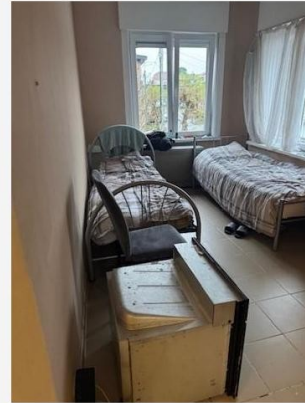
Fiche 2: Muurpleister

Conclusie

Geen asbest

Beschrijving	Muurpleister
Omgeving	Binnen
Primaire drager	Binnenwand
Bindmiddel van materiaal	Gips - kalk
Gebondenheid op basis van bindmiddel	Niet-hechtgebonden
Hoeveelheid (oppervlakte - dikte - aantal)	• 140,00 m ² - 1,99 cm - 1 stuk
Totaal volume	2,786 m ³
Identificatiemethode	De asbestdeskundige gebruikt een bestaande laboanalyse als bewijsdocument met bevestiging door vaststelling en expertise.
Destructieve handeling voor identificatie	Nee
Opmerking	Conform het inspectieprotocol is er voor dit appartement extrapolatie van de laboresultaten toegepast. Dit uit het appartement Simon Stevinstraat 54/1, 8500 Kortrijk attestnummer: 20260106-000107.000 Plaatsbezoek was op 1 en dezelfde dag.

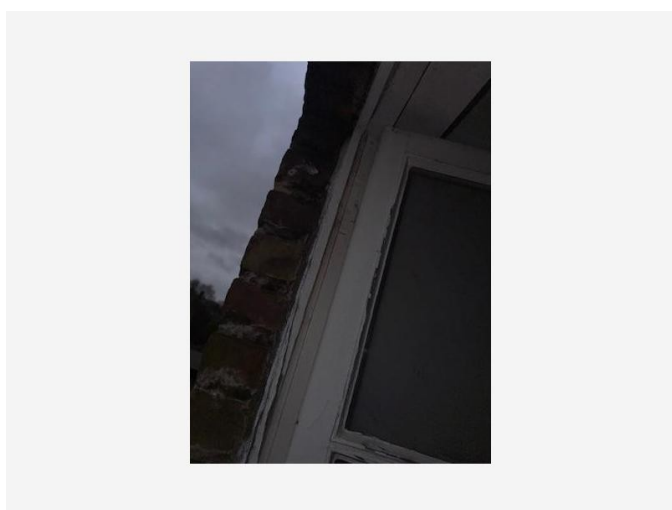
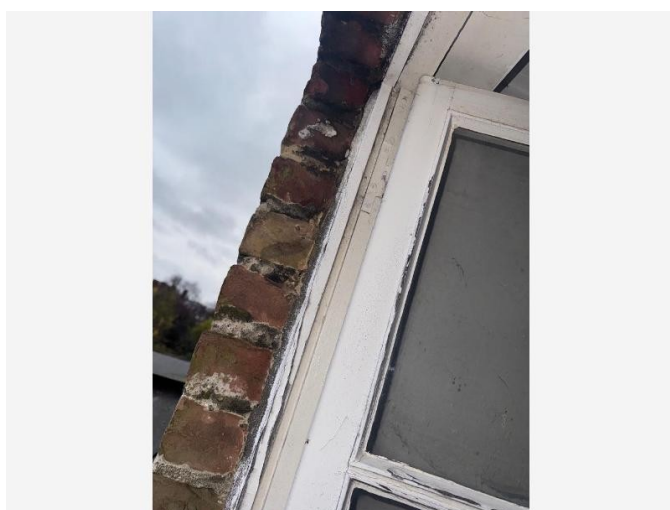
Beschrijving	Notitie	Terug te vinden op plannen
Fiche 3: Siliconen afdichtingsmateriaal aan schrijnwerk	Afdichtingsmateriaal van silicone. Niet asbestverdacht.	-
