# Asbestinventarisat attest

Otegemstraat 344, 8550 Zwevegem

Attestnummer : 20251101-000604.002

Uitgegeven op : 01.11.2025

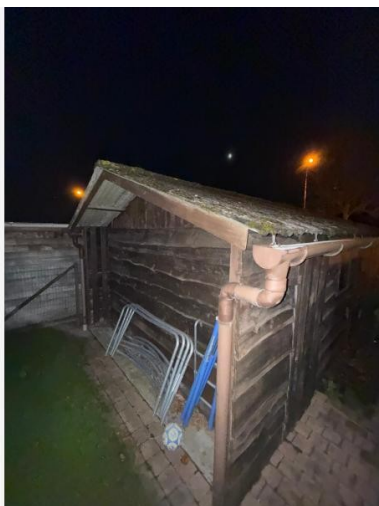
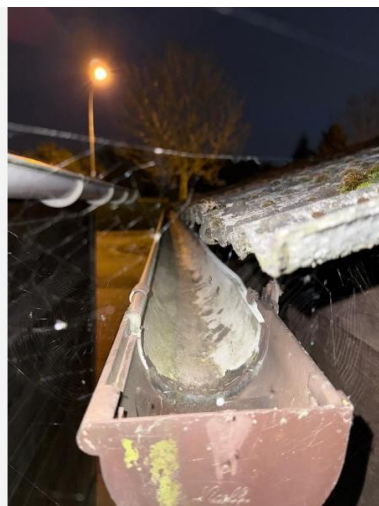
Het asbestmateriaal valt onder de mijlpaal van 2040.

**Dringend verwijderen**

| Beschrijving | Sediment / slib in dakgoot |
| Type afvalstof | Betreft resten (contaminatie) van verwerking of beschadiging |
| Bron van de resten | Golfplaten |
| Gebondenheid resten | Niet hecht |
| Hoeveelheid (gewicht - aantal) | <ul style="list-style-type: none"><li>• 1,00 kg - 1 stuk</li></ul> |

- Verwijder het asbestafval.

- Eenvoudige handelingen: mag via doe-het-zelf of door werknemer(s) met opleidingsattest eenvoudige handelingen  
Draag gepaste veiligheidskledij tijdens de verwijdering. Vermijd stofvorming.
- Eenvoudige handelingen: enkel door erkend asbestverwijderaar  
Draag gepaste veiligheidskledij tijdens de verwijdering. Vermijd stofvorming.

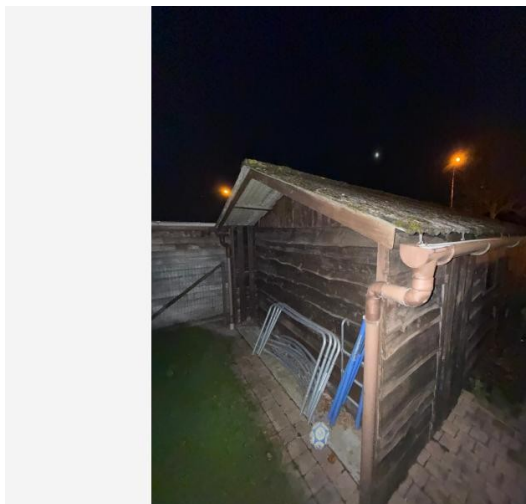
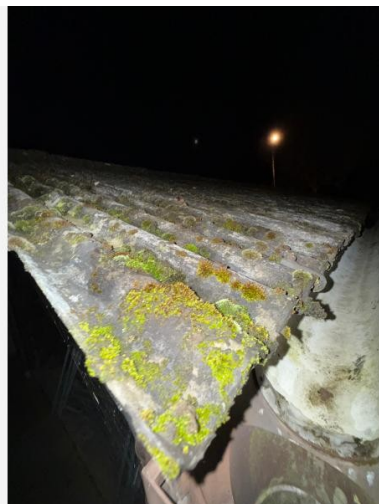
Het asbestmateriaal valt onder de mijlpaal van 2034.

Verwijderen

| Eindbeoordeling materiaalrisico | Verhoogd materiaalrisico en/of verhoogde kans op vezelvrijgave |

| Asbestsoort (vezeltype) | Crocidoliet aanwezig |
| Toestand van het materiaal | Matig beschadigd, matig verweerd |

| Beschrijving | Golfplaten asbesthoudend |

- Zorg voor een veilig beheer. Vermijd het beschadigen van het asbestmateriaal. Controleer de toestand jaarlijks op wijzigingen.
- Hemelwater dat afspoelt van asbestcement daken of gevels kan asbestdeeltjes bevatten. Gebruik het enkel voor gesloten circuits (bv. spoelen toiletten). Reinig na het vervangen van het dak of de gevel de dakgoten en regenwaterput of -ton om asbesthoudend sediment of slib te verwijderen

- Eenvoudige handelingen: mag via doe-het-zelf of door werknemer(s) met opleidingsattest eenvoudige handelingen  
De platen kunnen tijdens werkzaamheden zonder deze te beschadigen, verwijderd worden. Draag de gepaste PBM's.

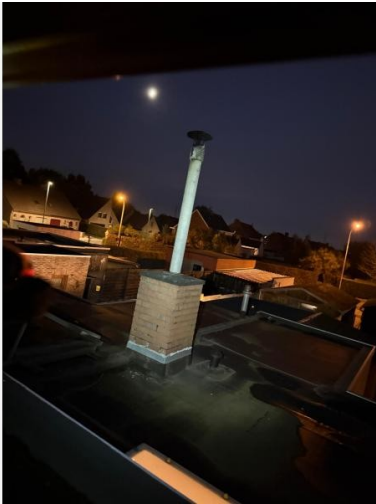
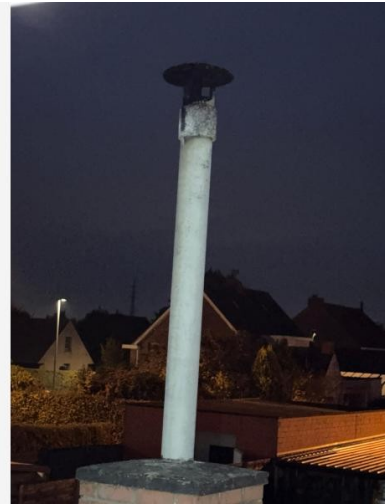
Het asbestmateriaal valt onder de mijlpaal van 2040.

Verwijderen

| Eindbeoordeling materiaalrisico | Verhoogd materiaalrisico en/of verhoogde kans op vezelvrijgave |

| Asbestsoort (vezeltype) | Crocidoliet aanwezig |
| Toestand van het materiaal | Matig beschadigd, matig verweerd |

| Beschrijving | Buis rookgas asbestcement |
| Opmerking | Aangezien het materiaal niet volledig te inspecteren valt wordt van uitgegaan dat de buis tot op het gelijkvloers doorloopt in de schouw. |

- Zorg voor een veilig beheer. Vermijd het beschadigen van het asbestmateriaal. Controleer de toestand jaarlijks op wijzigingen.

- Eenvoudige handelingen: mag via doe-het-zelf of door werknemer(s) met opleidingsattest eenvoudige handelingen  
Tijdens de verwijdering dient het beschadigen van de buis vermeden worden zodat geen vezels kunnen vrijkomen.

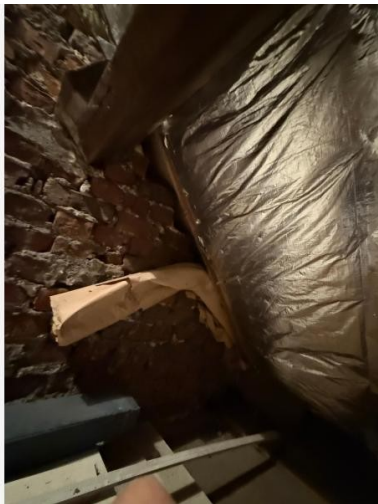
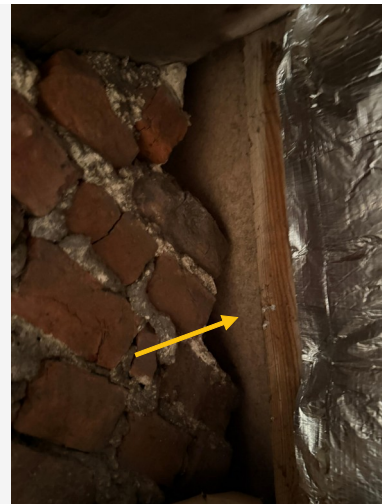
Het asbestmateriaal valt onder de mijlpaal van 2040.

Maatregelen nemen

| Eindbeoordeling materiaalrisico | Verhoogd materiaalrisico en/of verhoogde kans op vezelvrijgave |

| Asbestsoort (vezeltype) | Crocidoliet aanwezig |
| Toestand van het materiaal | Licht beschadigd, licht verweerd. Intact calciumsilicaatmateriaal of categorie III 'gebondenheid' |

| Beschrijving | Onderdak platen (Menuiserite) |
| Opmerking | Maar beperkt inspecteerbaar door de isolatie. Monstername was niet mogelijk. |

- Zorg voor een veilig beheer en verwijder dit asbestmateriaal wanneer het bij werken eenvoudig bereikbaar wordt. Controleer de toestand jaarlijks op wijzigingen.
- Voer bijkomende staalname(s) uit.

- Eenvoudige handelingen: mag via doe-het-zelf of door werknemer(s) met opleidingsattest eenvoudige handelingen  
De platen kunnen tijdens werkzaamheden zonder deze te beschadigen, verwijderd worden. Dit mag via eenvoudige handelingen verwijderd worden. Draag de gepaste PBM's. Raadpleeg volgende link:  
<https://ovam.vlaanderen.be/wie-mag-wat-verwijderen>

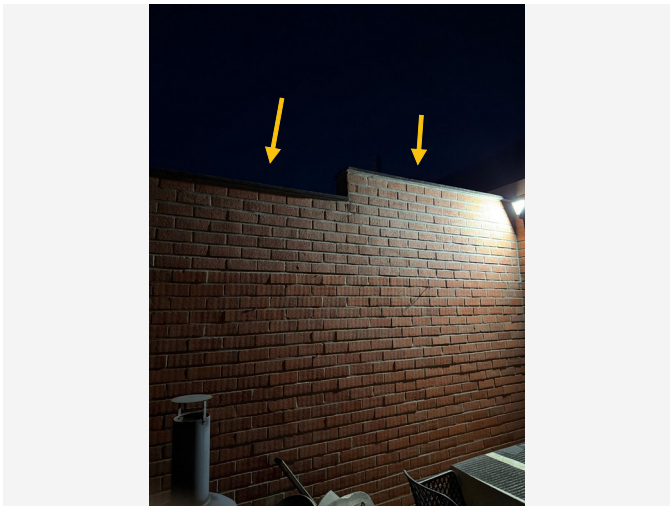
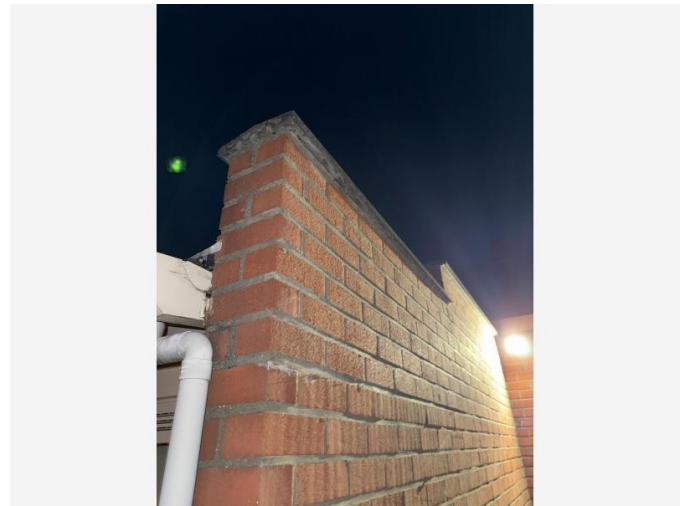
Het asbestmateriaal valt onder de mijlpaal van 2040.

Zorgvuldig beheren

| Eindbeoordeling materiaalisico | Laag materiaalisico en/of verlaagde kans op vezelvrijgave |

| Asbestsoort (vezeltype) | Crocidoliet aanwezig |
| Toestand van het materiaal | Licht beschadigd, licht verweerd. Intact calciumsilicaatmateriaal of categorie III 'gebondenheid' |

| Beschrijving | Dekstenen/ muurkappen |

- Zorg voor een veilig beheer. Vermijd het beschadigen van het asbestmateriaal. Controleer de toestand jaarlijks op wijzigingen.
- Hemelwater dat afspoelt van asbestcement daken of gevels kan asbestdeeltjes bevatten. Gebruik het enkel voor gesloten circuits (bv. spoelen toiletten). Reinig na het vervangen van het dak of de gevel de dakgoten en regenwaterput of -ton om asbesthoudend sediment of slib te verwijderen

- Eenvoudige handelingen: mag via doe-het-zelf of door werknemer(s) met opleidingsattest eenvoudige handelingen  
De dekstenen kunnen zonder deze te beschadigen, verwijderd worden. Draag de gepaste PBM's. Vermijd beschadigingen aan het materiaal.
- Eenvoudige handelingen: enkel door erkend asbestverwijderaar  
De dekstenen kunnen zonder deze te beschadigen, verwijderd worden. Draag de gepaste PBM's. Vermijd beschadigingen aan het materiaal.

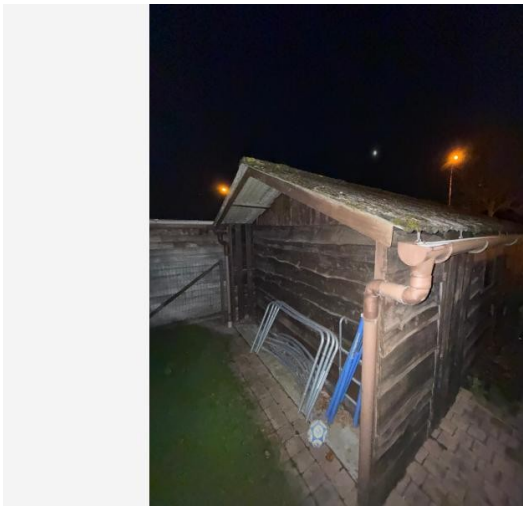
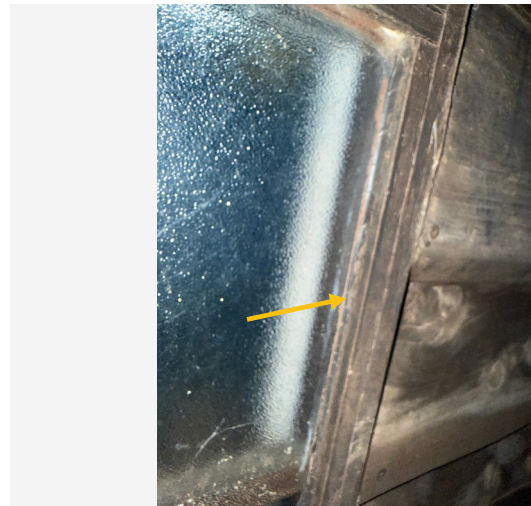
Het asbestmateriaal valt onder de mijlpaal van 2040.

Zorgvuldig beheren

| Eindbeoordeling materiaalrisico | Laag materiaalrisico en/of verlaagde kans op vezelvrijgave |

| Asbestsoort (vezeltype) | Amfibool aanwezig, uitgezonderd crocidoliet |
| Toestand van het materiaal | Licht beschadigd, licht verweerd. Intact calciumsilicaatmateriaal of categorie III 'gebondenheid' |

| Beschrijving | Mastiek buitenschrijnwerk asbestverdacht |

- Zorg voor een veilig beheer. Vermijd het beschadigen van het asbestmateriaal. Controleer de toestand jaarlijks op wijzigingen.
- Voer bijkomende staalname(s) uit.

- Eenvoudige handelingen: mag via doe-het-zelf of door werknemer(s) met opleidingsattest eenvoudige handelingen  
Draag gepaste veiligheidskledij tijdens de verwijdering van de mastiek. Vermijd stofvorming. Mag via doe het zelf verwijderd worden.

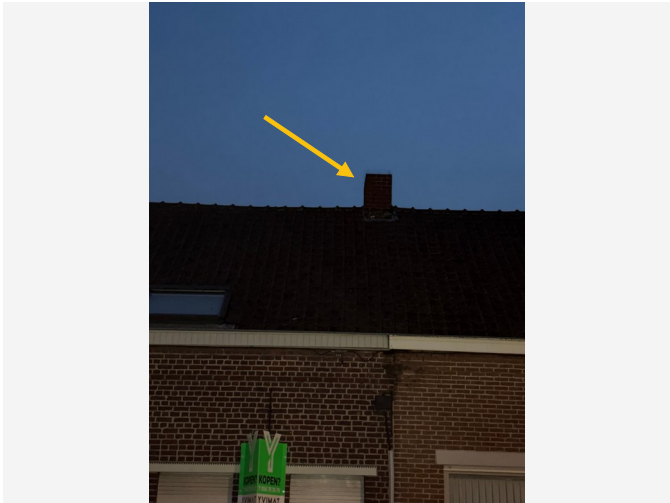
### Tijdelijke beperking

**Reden:** Het te onderzoeken materiaal situeert zich hoger dan 3,50 m te rekenen vanaf een veilige ondergrond

**Uitleg van de asbestdeskundige:** Door de hoogte en de binnenaafwerking kon de binnenkant van de schouw niet worden geïnspecteerd.

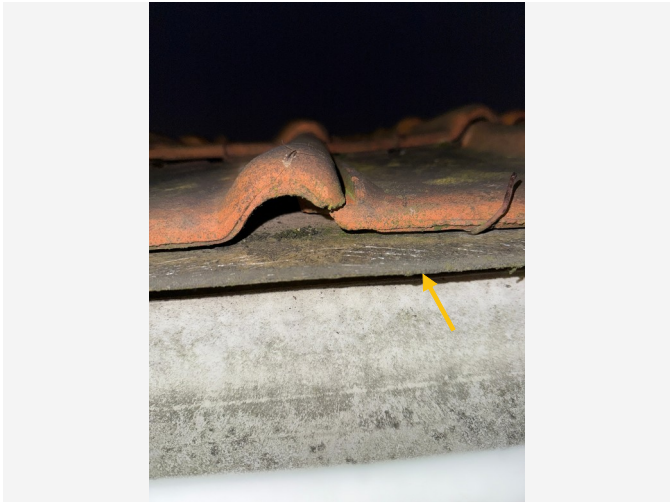
## Fiche 9: Onderdak niet asbestverdacht factuur als bewijsdocument

| Identificatiemethode | Bewijsdocument |

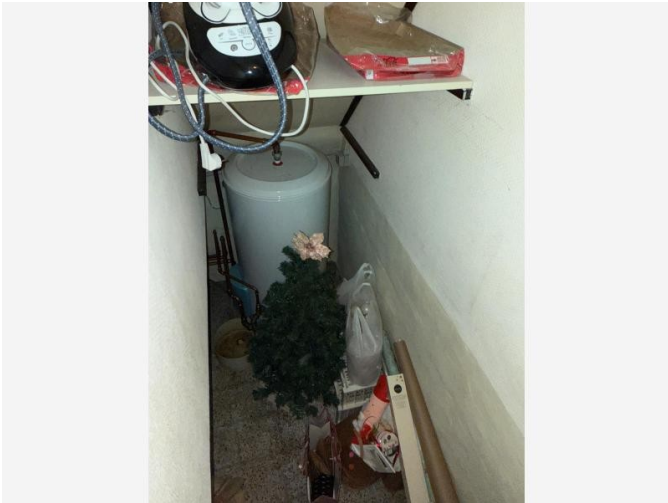
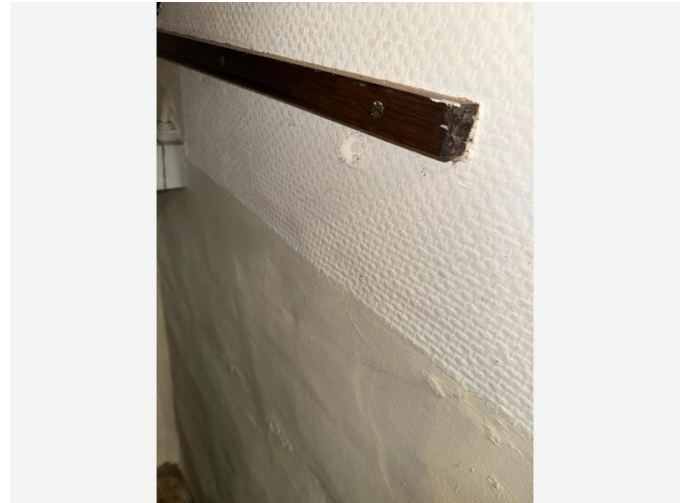
## Fiche 14: Pleisterwerk wanden

Geen asbest
