# Asbestinventarisatetest

Fostierlaan 26/0201, 9600 Ronse

Attestnummer : **20260923-000469.000**

**Asbestveilig** (maar mogelijk niet asbestvrij)

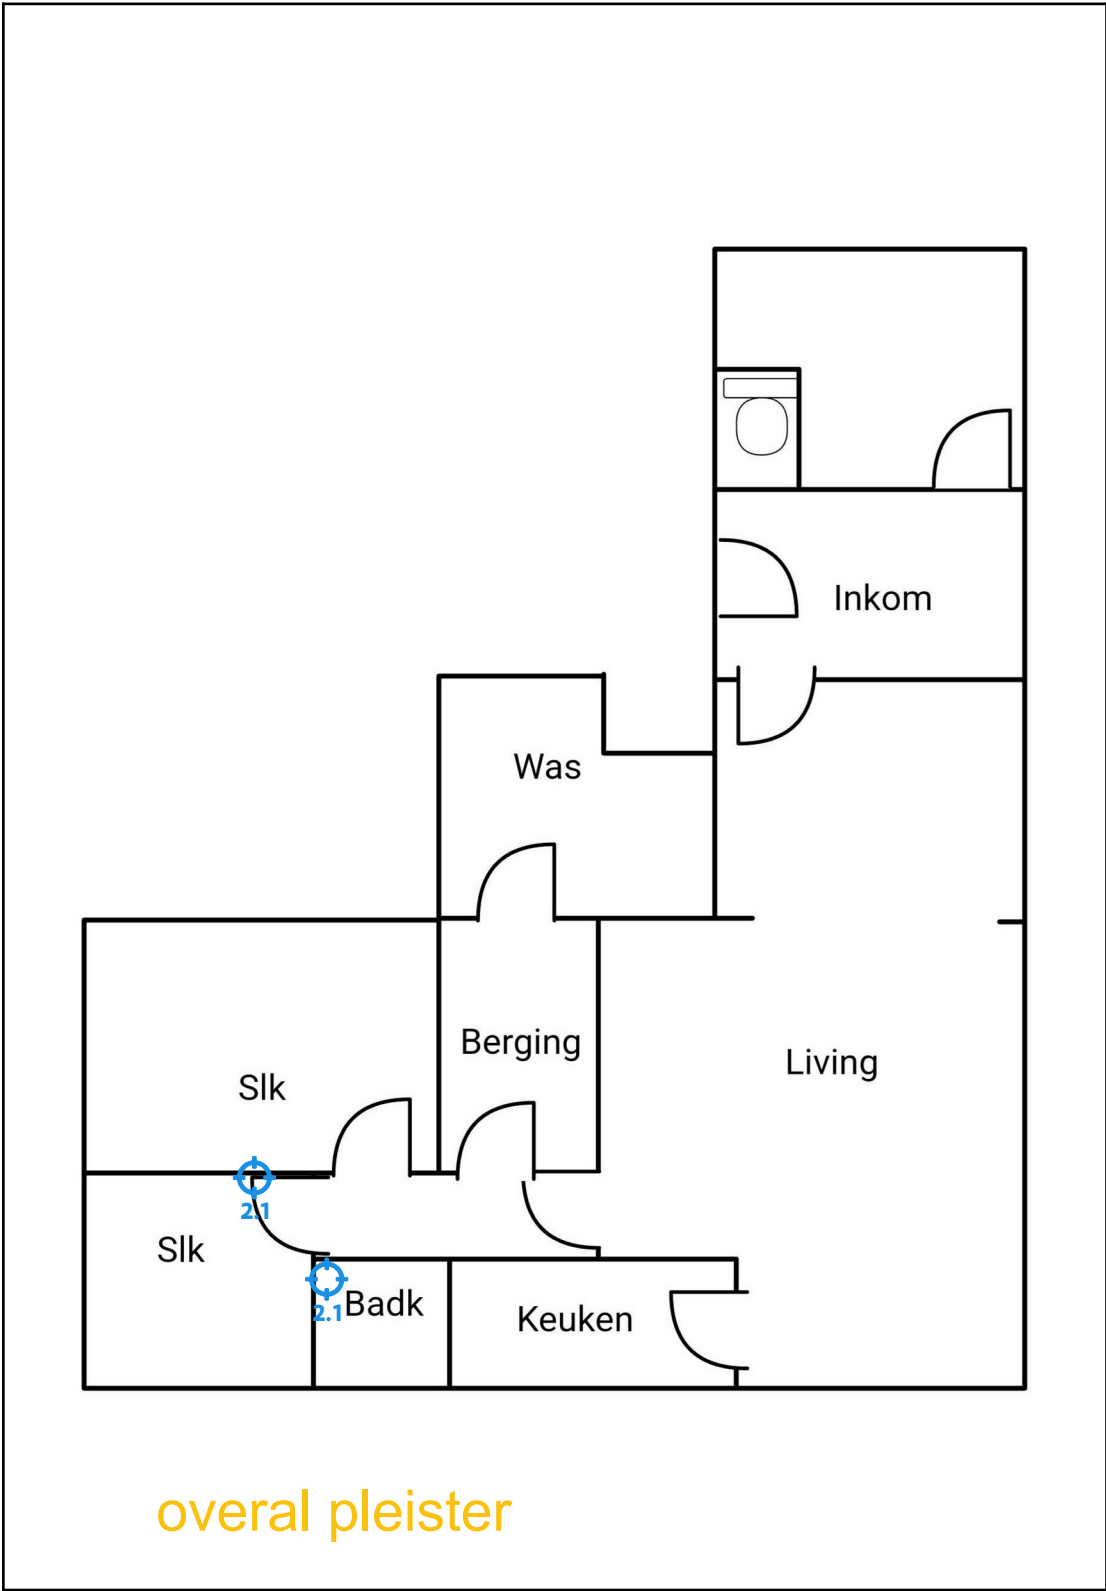
# Plan 1.1: Appartement wanden

| 2. Pleisterwerk wanden | Geen asbest | - |

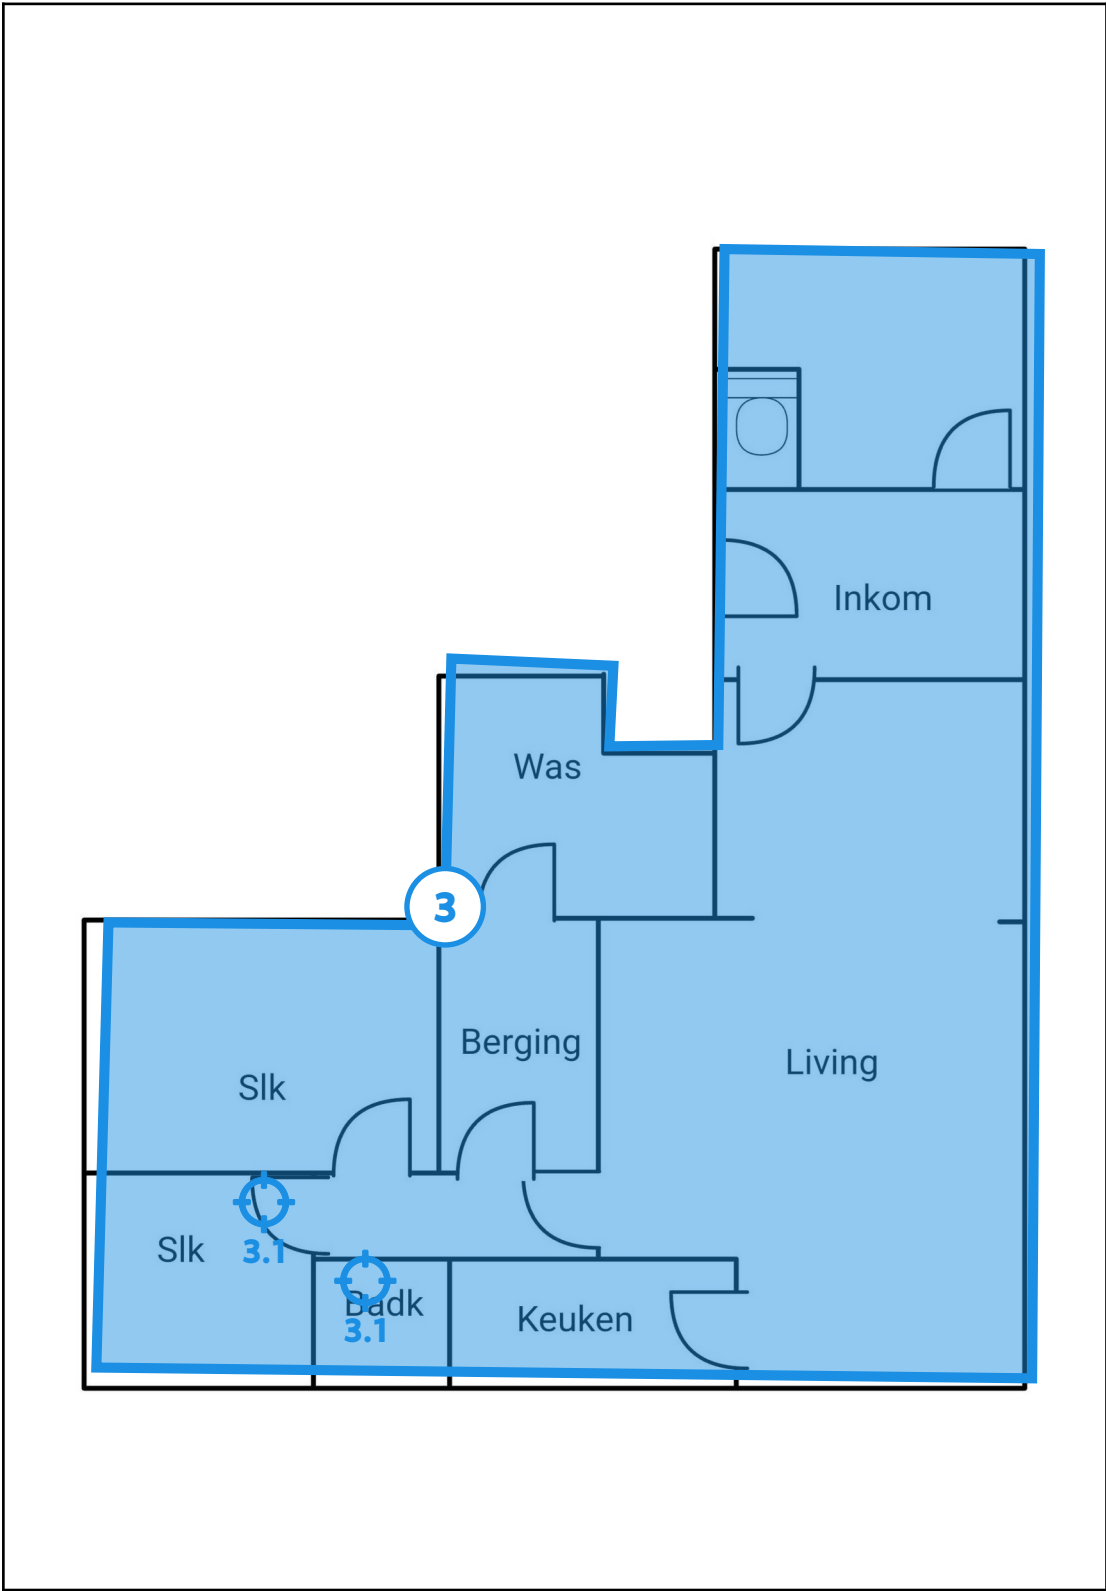
# Plan 1.2: Appartement plafonds

| 3. Pleisterwerk plafonds | Geen asbest | - |

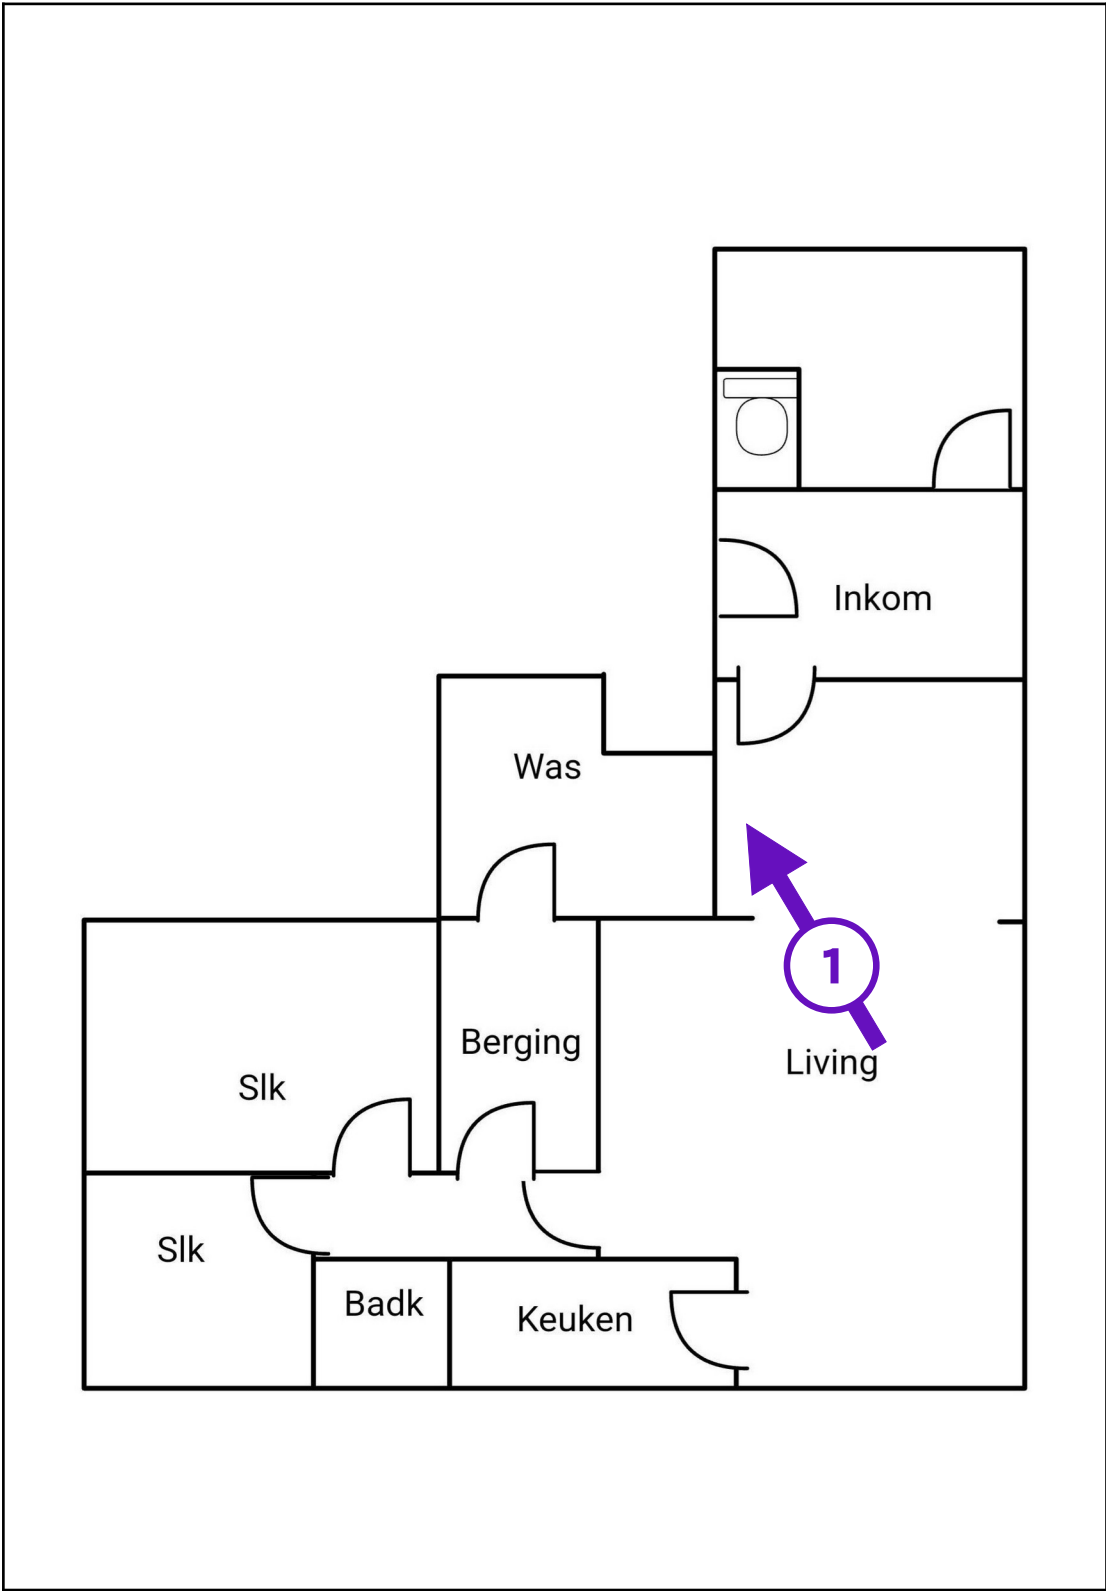
# Plan 1.3: Appartement

| 1. Kachel | Advies | - |

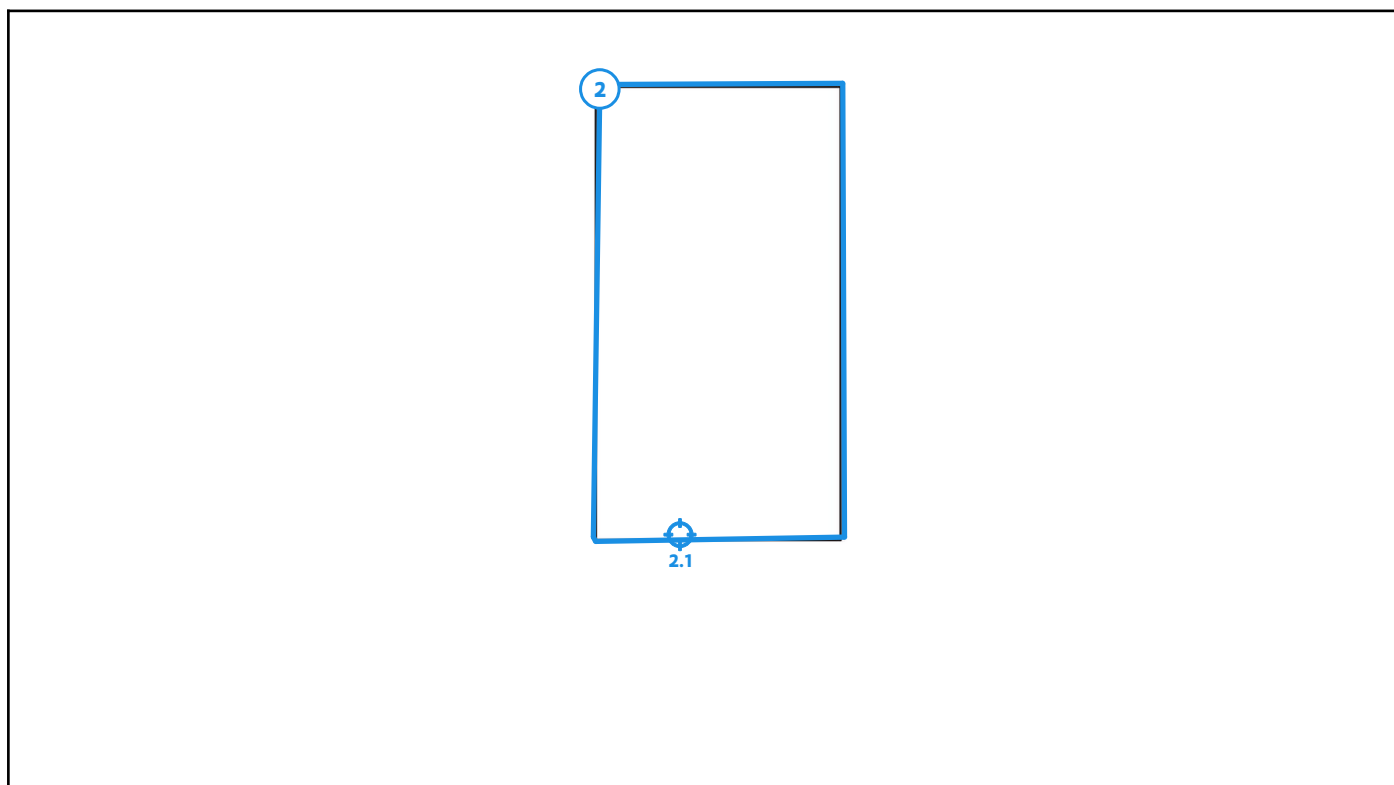
## Plan 1.4: Zolder

| Beschrijving | Type | Actie |
|---|---|---|
| 2. Pleisterwerk wanden | Geen asbest | - |

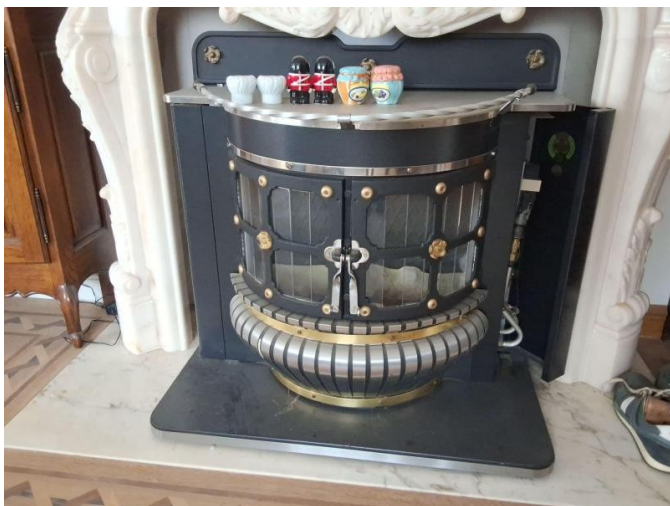
*Situeringsfoto*

De kachel bevat mogelijk asbestkoord, maar is dichtgemaakt.

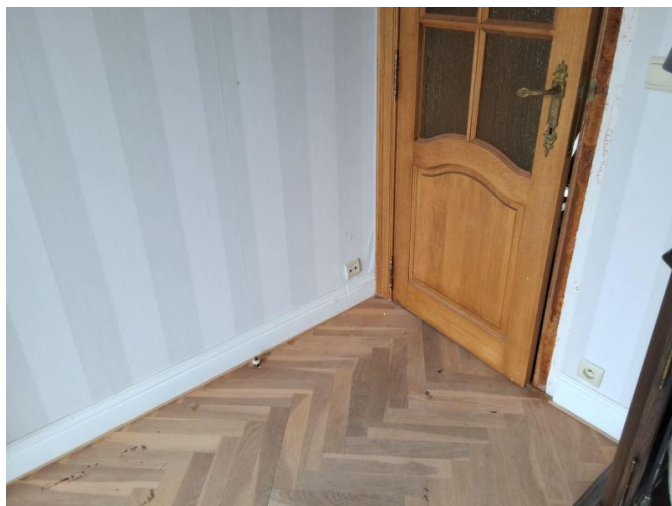
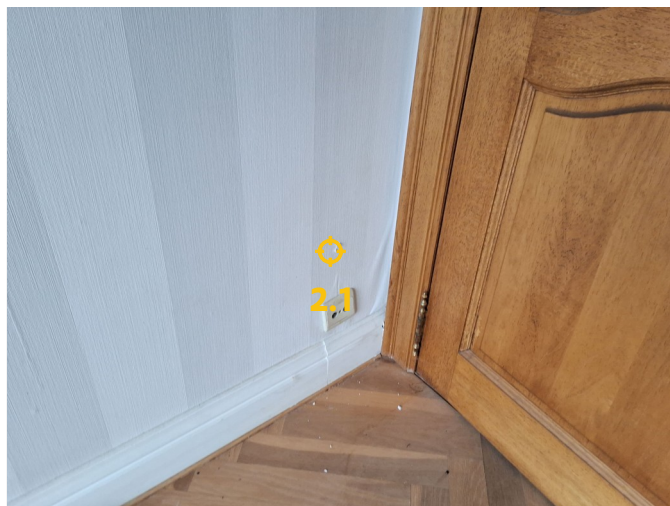
## Fiche 2: Pleisterwerk wanden

Geen asbest

| # | Type | Referentie | Resultaat |
|---|---|---|---|
| 2.1 | Mengmonster | 1 | Geen asbest |

| Bindmiddel van materiaal | Gips - kalk |
| Gebondenheid op basis van bindmiddel | Niet-hechtgebonden |

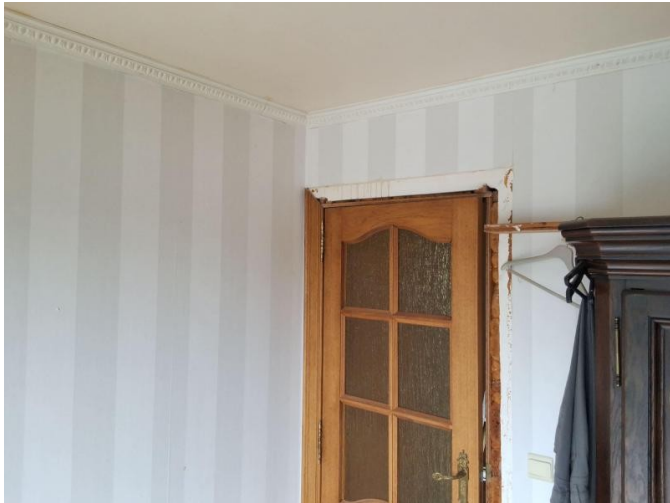
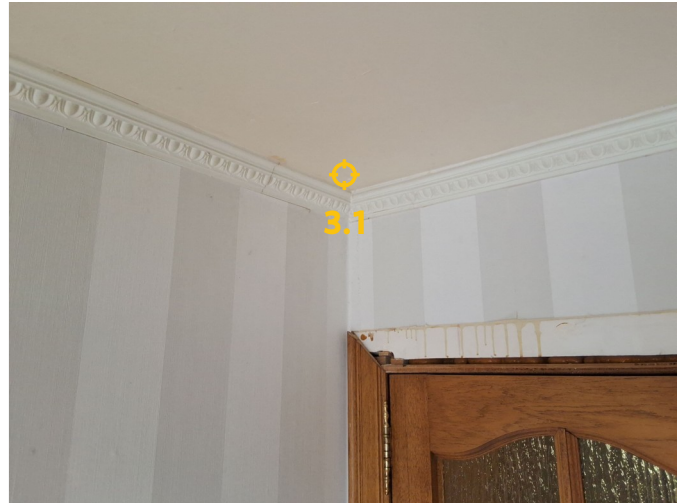
## Fiche 3: Pleisterwerk plafonds

Geen asbest

| # | Type | Referentie | Resultaat |
|---|---|---|---|
| 3.1 | Mengmonster | 2 | Geen asbest |

| Bindmiddel van materiaal | Gips - kalk |
| Gebondenheid op basis van bindmiddel | Niet-hechtgebonden |

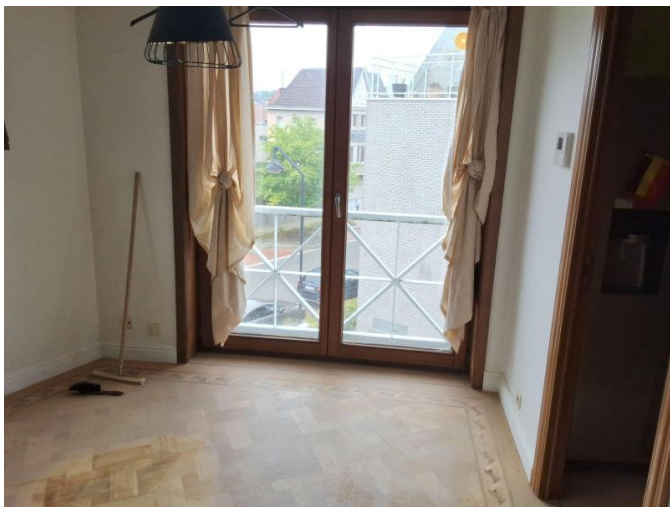
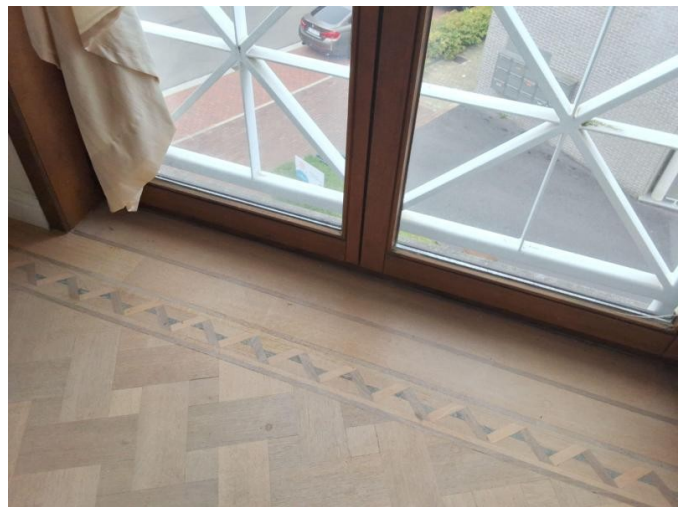
### Fiche 4: Kit aan de ramen

| Beschrijving | Notitie | Terug te vinden op plannen |
|---|---|---|
| Fiche 4: Kit aan de ramen | De kit aan de ramen is niet asbestverdacht. Alle ramen werden gecontroleerd. | - |
