# Asbestinventarisatattest

Zandstraat 2, 9700 Oudenaarde

Attestnummer : 20260613-000019.000

Uitgegeven op : 13.06.2026

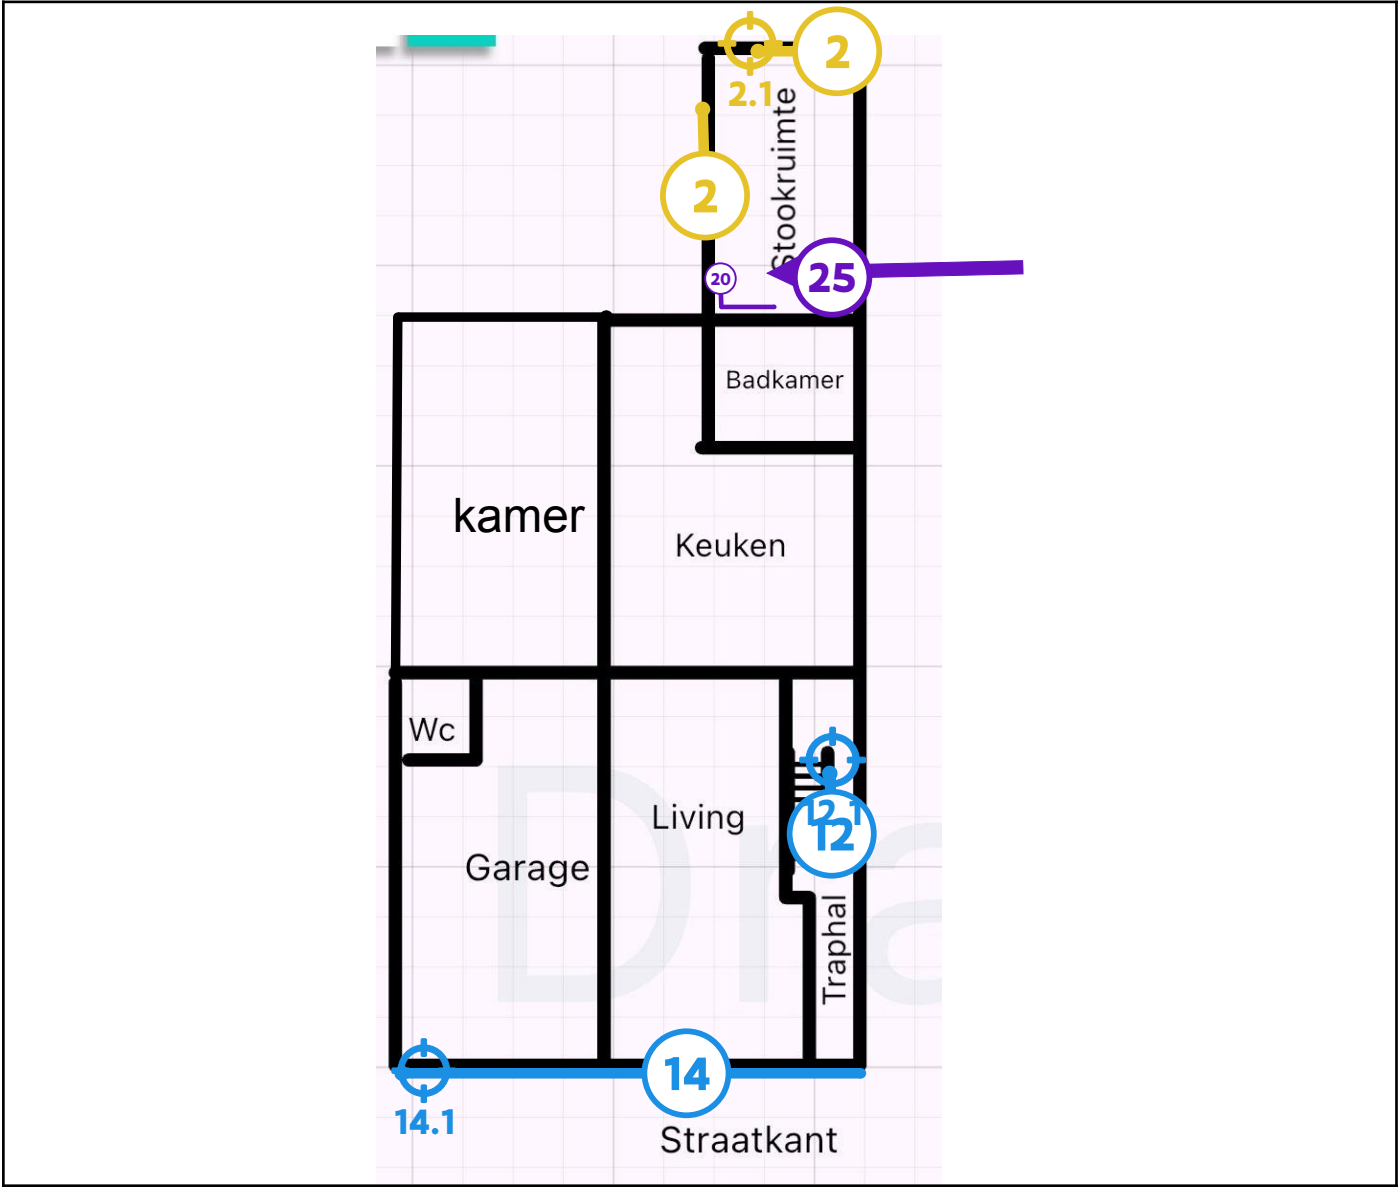
# Plan 1.1: Woning plan GLV

| Beschrijving | Type | Actie |
|---|---|---|
| 2. Kit 1 kozijn-glas (met staalname) aluminium raam | Asbestmateriaal | Zorgvuldig beheren |

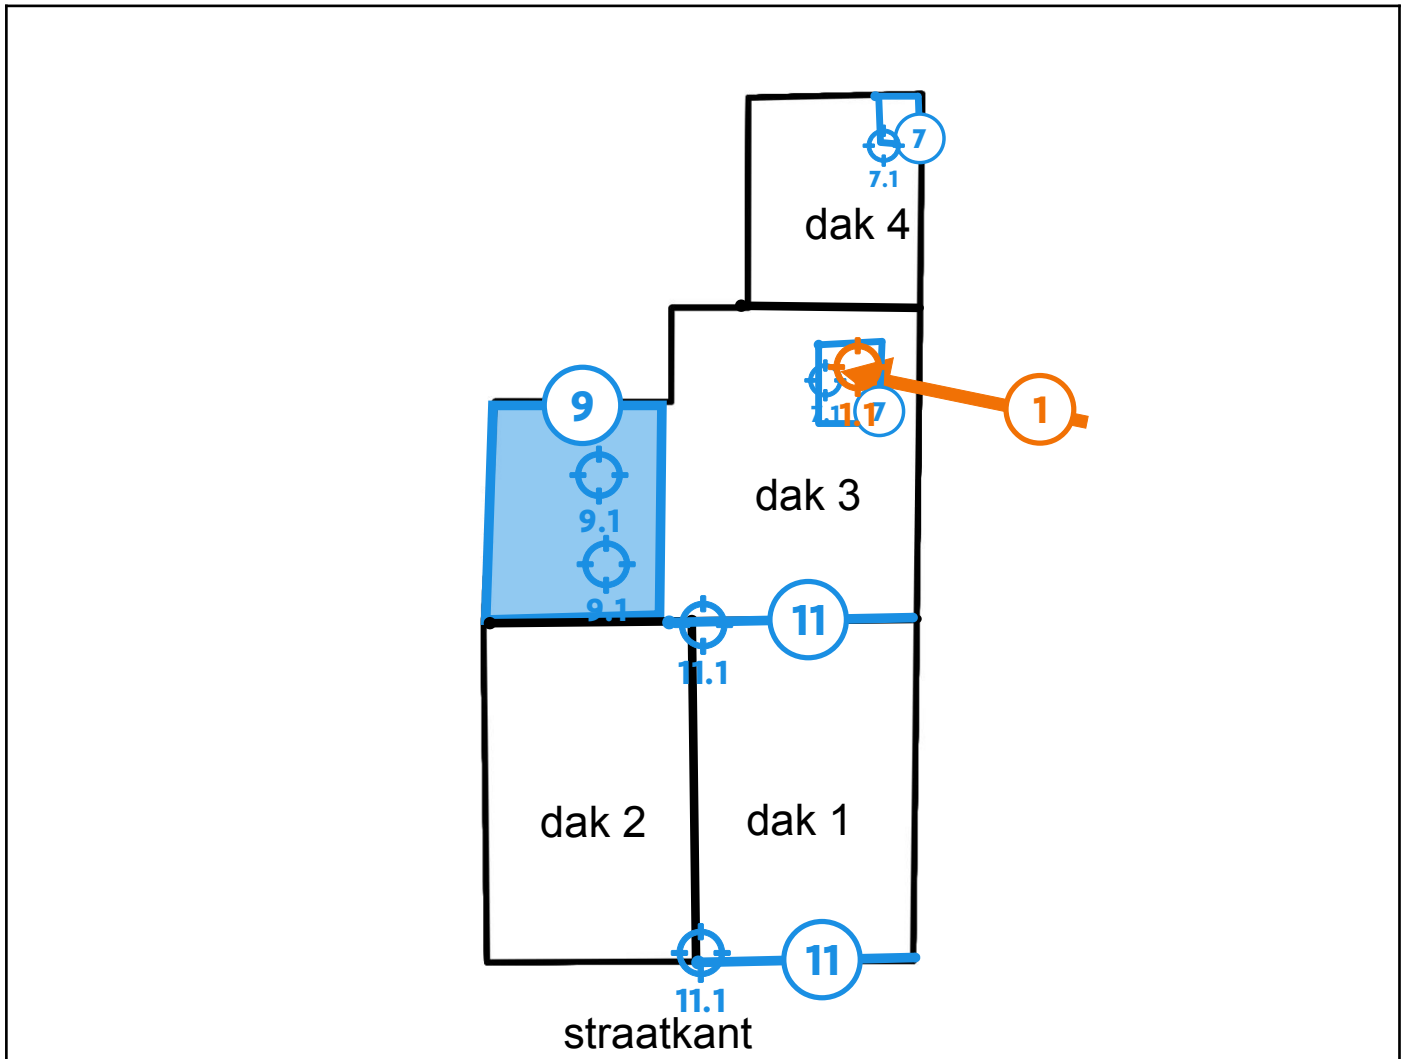
## Plan 1.16: woning dakplan kopie

| Beschrijving | Type | Actie |
|---|---|---|
| 1. Schouwbus | Asbestmateriaal | <button>Verwijderen</button> |

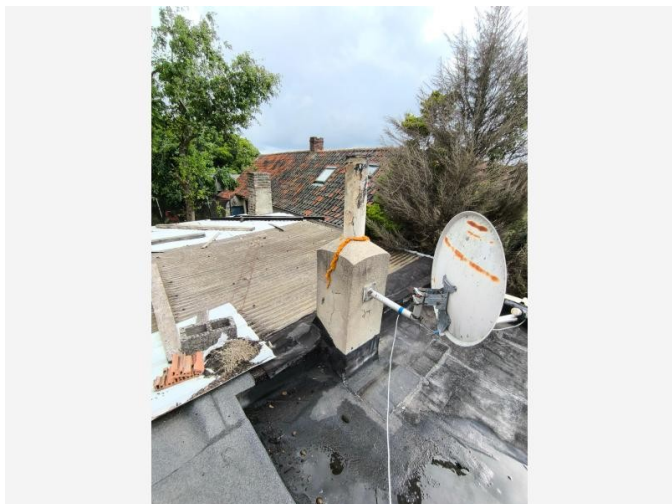
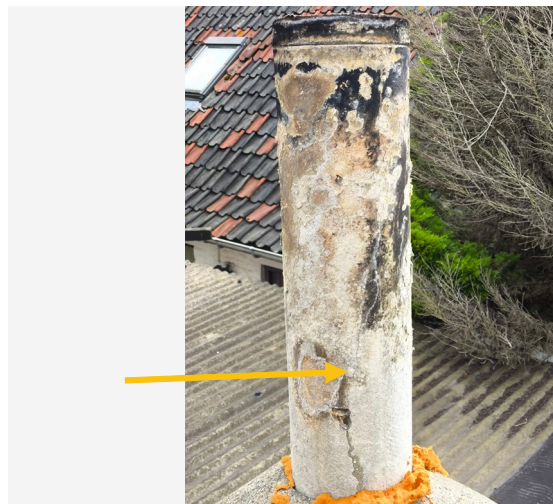
Het asbestmateriaal valt onder de mijlpaal van 2034.

Verwijderen

| Eindbeoordeling materiaalarisico | Laag materiaalarisico en/of verlaagde kans op vezelvrijgave |

| Gebondenheid | Categorie 1: hechtgebonden in oorsprong |
| Asbestsoort (vezeltype) | Alleen chrysotiel aanwezig |
| Asbestconcentratie | Laag (< 50%) |
| Afschermingsgraad van het gehele materiaal | Geheel of deels vrij aan binnenluchtstromen |
| Toestand van het materiaal | Licht beschadigd, licht verweerd. Intacte calciumsilicaatplaat of materiaal met categorie 3-gebondenheid |

| # | Type | Referentie | Resultaat |
|---|---|---|---|
| 1.1 | Puntmonster | 05 | Chrysotiel |

| Opmerking | <p>Op het dak is een schouwbus aanwezig.</p> <p>De vermelde oppervlaktes, diktes en volumes betreffen een beredeneerde schatting. Er worden geen rechten verleend aan deze oppervlaktes/diktes/volumes.</p> |

- Verwijder dit asbestmateriaal zo snel mogelijk. Volg de toestand goed op.

- Eenvoudige handelingen: mag via doe-het-zelf of door werknemer(s) met opleidingsattest eenvoudige handelingen  
EH via doe-het-zelf De buis kan voorzichtig losgebeiteld worden, extra bevochtigen om stof te voorkomen  
Standaard dragen van de nodige wegwerp beschermingsmiddelen FFP 3 masker, handschoenen en tyvec CAT III type 5-6, afwasbaar schoeisel Bij de gemeente/containerpark afsluitzakken halen om dubbel in te pakken, sluit luchtdicht af en breng naar het plaatselijk containerpark als hechtgebonden asbestafval. Voor hechtgebonden toepassingen: Bij verwijdering door doe-het-zelf moet men dit afval dubbel en luchtdicht verpakt afdienen bij het gemeentelijk recyclagepark. Men raadpleegt best op voorhand de voorwaarden van het recyclagepark. Zie ook link Zie <https://ovam.vlaanderen.be/wie-mag-wat-verwijderen>  
<https://ovam.vlaanderen.be/voorzorgsmaatregelen-bij-asbestverwijdering>  
<https://ovam.vlaanderen.be/asbestafval-afvoeren> Zie ook wetgevend kader (website van de OVAM en CODEX boek VI titel 3). [http://werk.belgie.be/sites/default/files/content/documents/Welzijn op het werk/Regelgeving/Codex boek VI titel 3 Asbest.pdf](http://werk.belgie.be/sites/default/files/content/documents/Welzijn%20op%20het%20werk/Regelgeving/Codex%20boek%20VI%20titel%203%20Asbest.pdf) methodiek verwijderingsmethodes worden achteraan in het attest verder toegelicht Mag en wil uzelf verwijderen: Zorg er dan voor dat: -u zich vooraf goed informeert op [www.asbestinfo.be](http://www.asbestinfo.be) -u zich beschermt met een FFP3 mondmasker, wegwerphandschoenen,

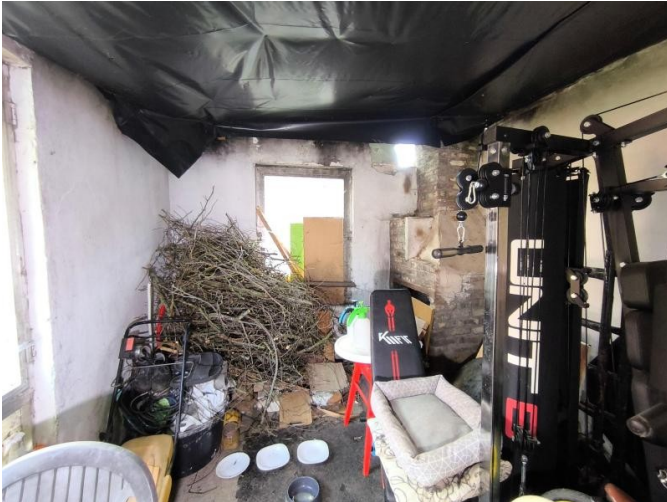
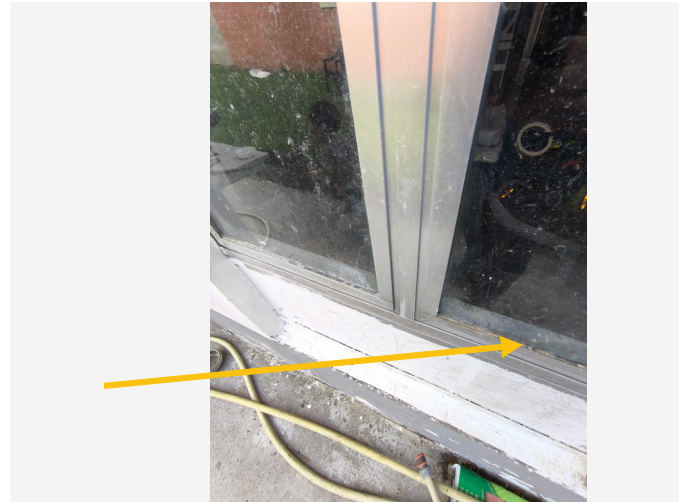
## Fiche 2: Kit 1 kozijn-glas (met staalname) aluminium raam

Het asbestmateriaal valt onder de mijlpaal van 2040.

Zorgvuldig beheren

| Eindbeoordeling materiaalrisico | Laag materiaalrisico en/of verlaagde kans op vezelvrijgave |

| Gebondenheid | Categorie 1: hechtgebonden in oorsprong |
| Asbestsoort (vezeltype) | Alleen chrysotiel aanwezig |
| Asbestconcentratie | Laag (< 50%) |
| Afschermingsgraad van het gehele materiaal | Geheel of deels vrij aan de binnenlucht, maar geen contact met binnenluchtstromen |
| Toestand van het materiaal | Licht beschadigd, licht verweerd. Intacte calciumsilicaatplaat of materiaal met categorie 3-gebondenheid |

| # | Type | Referentie | Resultaat |
|---|---|---|---|
| 2.1 | Puntmonster | 02 | Chrysotiel |

- Zorg voor een veilig beheer. Vermijd het beschadigen van het asbestmateriaal. Controleer de toestand jaarlijks op wijzigingen.

Voor afdichtingsmateriaal tussen glas en schrijnwerk is het aangeraden dat het raam (kozijn, glas en afdichtingsmateriaal) in zijn geheel verwijderd wordt.

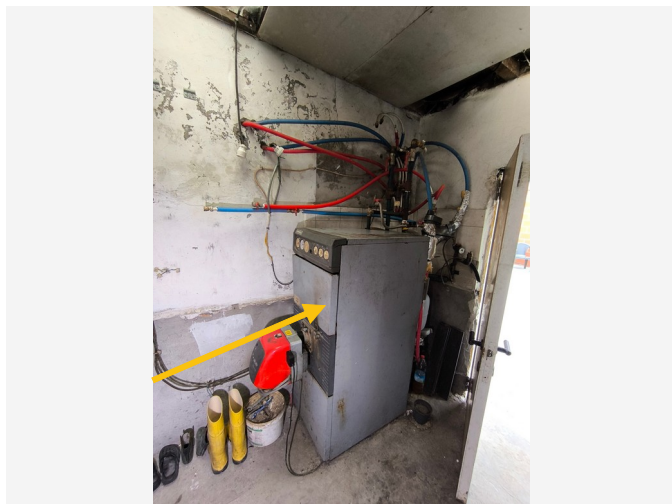
## Fiche 25: cv geen info te vinden op het toestel

| Beschrijving | Notitie | Terug te vinden op plannen |
|---|---|---|
| Fiche 25: cv geen info te vinden op het toestel | er is geen informatie te vinden van de cv-ketel.<br><br>laat deze controleren door een erkende firma. | Plan 1.1: Woning plan GLV |
