# Asbestinventarisatetest

Ommegangstraat 80, 9681 Maarkedal

Attestnummer : 20230901-000127.000

**Niet-asbestveilig**

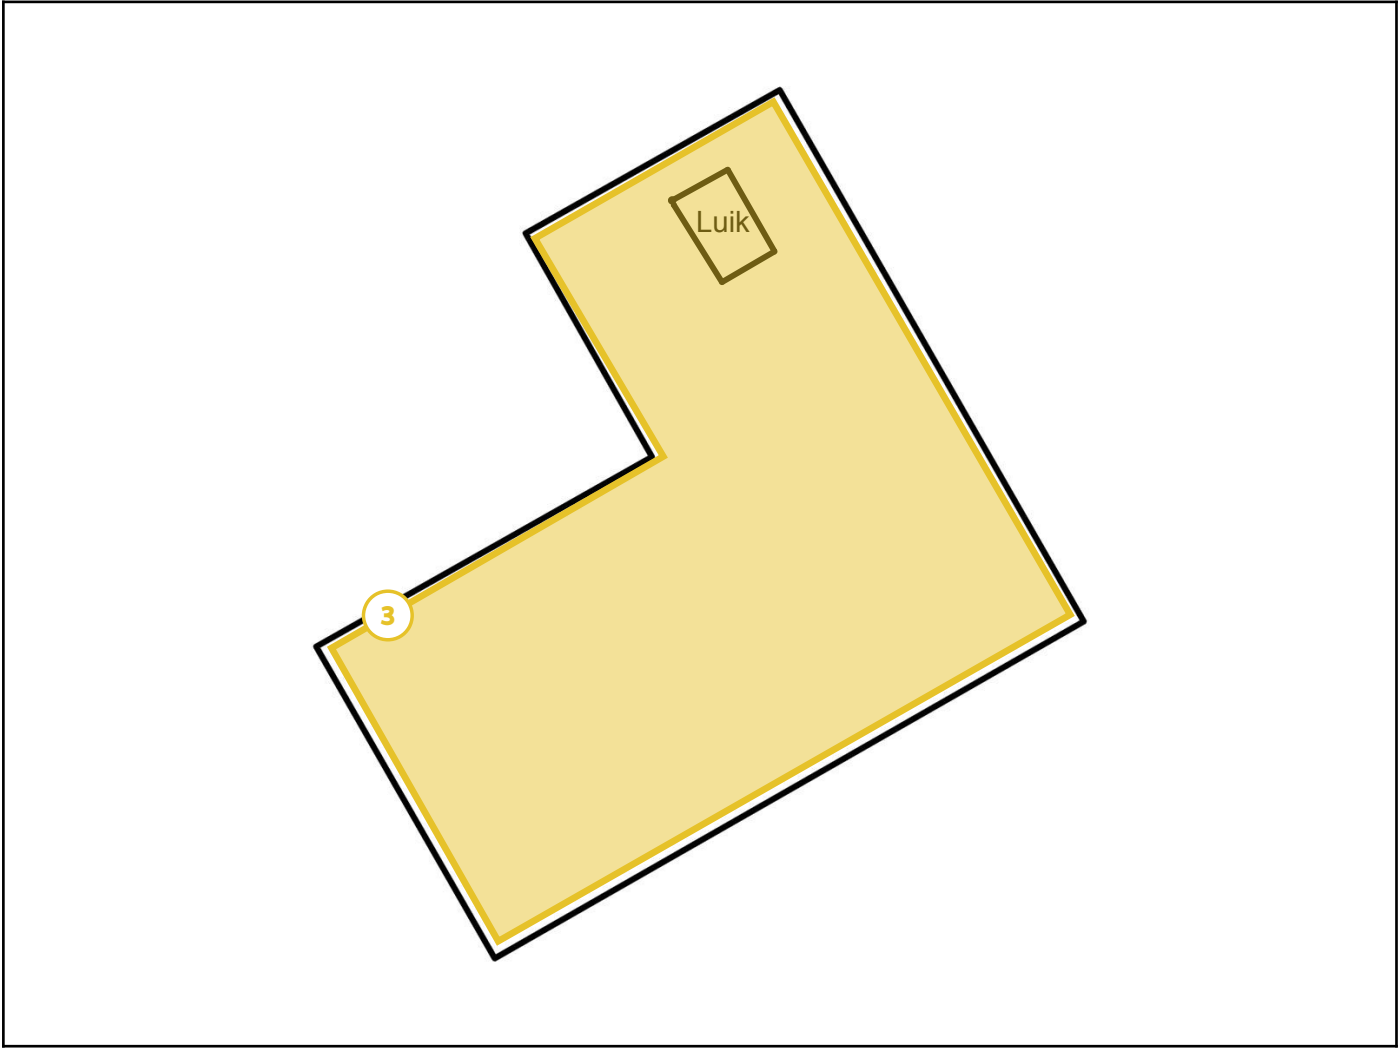
# Plan 1.2: Zolder

| Beschrijving | Type | Actie |
|---|---|---|
| 3. Onderdak - zolder | Asbestmateriaal | Zorgvuldig beheren |

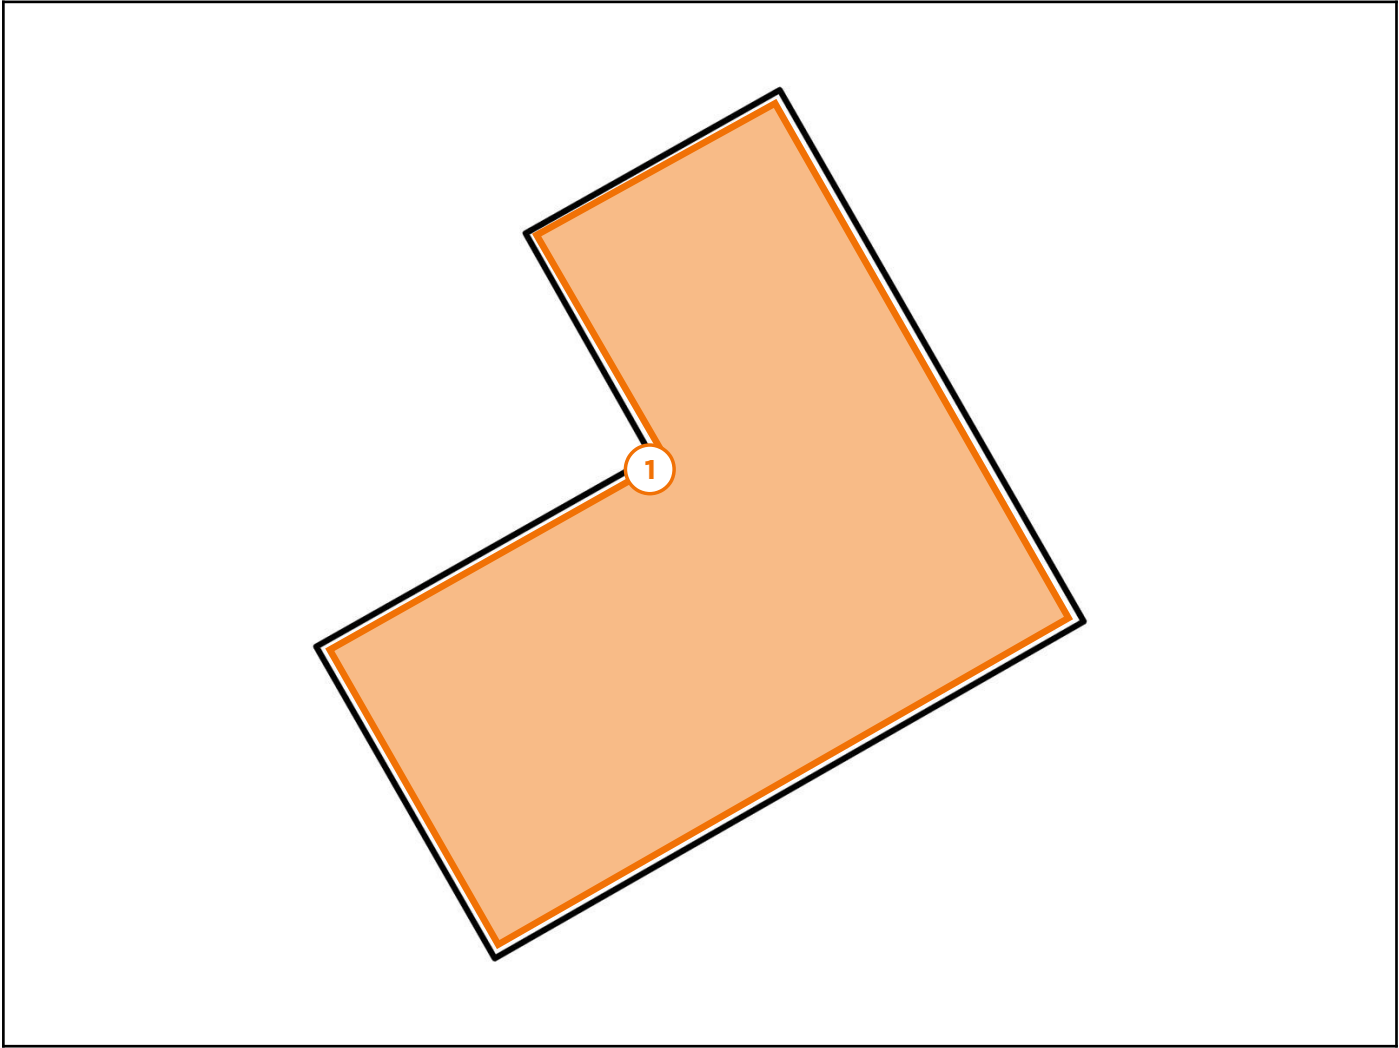
# Plan 1.3: Daken

| Beschrijving | Type | Actie |
|---|---|---|
| 1. Leien - zadeldak | Asbestmateriaal | <div>Verwijderen</div> |

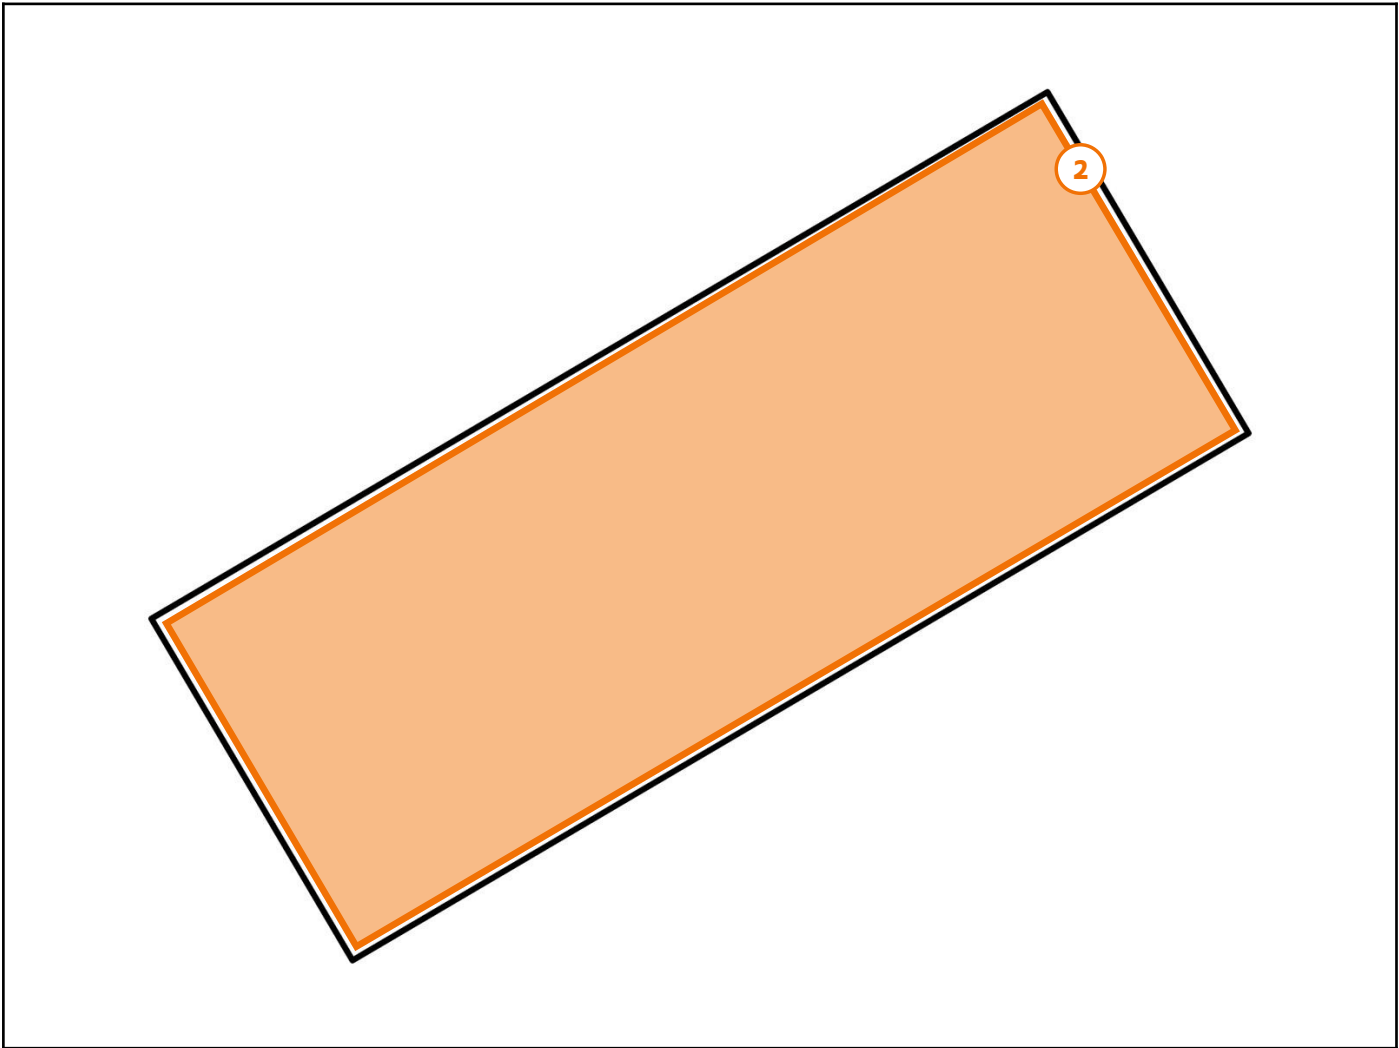
# Plan 2.1: Overdekte berging

| Beschrijving | Type | Actie |
|---|---|---|
| 2. Golfplaten - overdekte terras | Asbestmateriaal | Verwijderen |

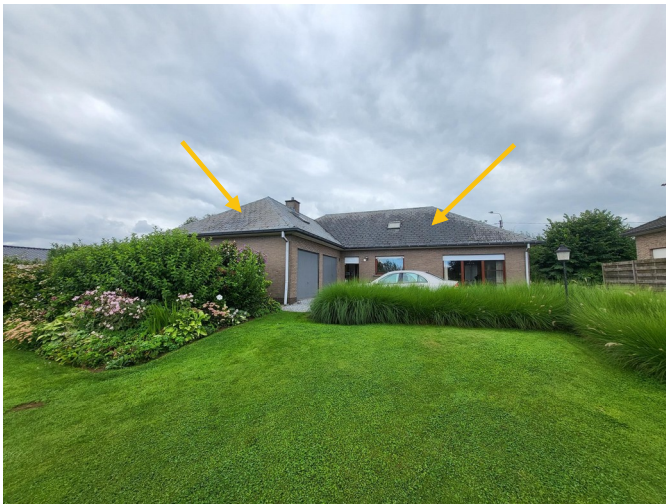
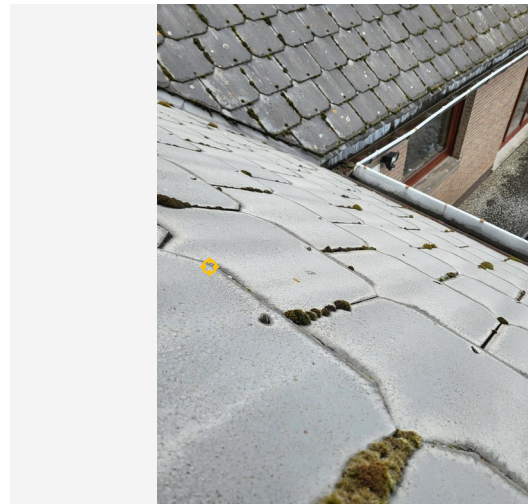
| Fiche 1: Leien - zadeldak..... | 15 |

Het asbestmateriaal valt onder de mijlpaal van 2034.

| Eindbeoordeling materiaalrisico | Verhoogd materiaalrisico en/of verhoogde kans op vezelvrijgave |

| Gebondenheid | Categorie 1: hechtgebonden in oorsprong |
| Asbestsoort (vezeltype) | Crocidoliet aanwezig |
| Asbestconcentratie | Laag (< 50%) |
| Afschermingsgraad van het gehele materiaal | Geheel of deels vrij aan de buitenlucht |
| Toestand van het materiaal | Matig beschadigd, matig verweerd |

| # | Type | Referentie | Resultaat |
|---|---|---|---|
| 1.1 | Puntmonster | MM2 | Crocidoliet, Chrysotiel |

| Beschrijving | Leien - zadeldak |
| Hoeveelheid (oppervlakte - aantal) | • 250,00 m <sup>2</sup> - 1 stuk |

Verwijderen

- Verwijder dit asbestmateriaal zo snel mogelijk. Volg de toestand goed op.
- Hemelwater dat afspoelt van asbestcement daken of gevels kan asbestdeeltjes bevatten. Gebruik het enkel voor gesloten circuits (bv. spoelen toiletten). Reinig na het vervangen van het dak of de gevel de dakgoten en regenwaterput of -ton om asbesthoudend sediment of slib te verwijderen

- Eenvoudige handelingen: mag via doe-het-zelf of door werknemer(s) met opleidingsattest eenvoudige handelingen verwijderen zonder te breken en mits het nemen van de nodige voorzorgsmaatregelen.

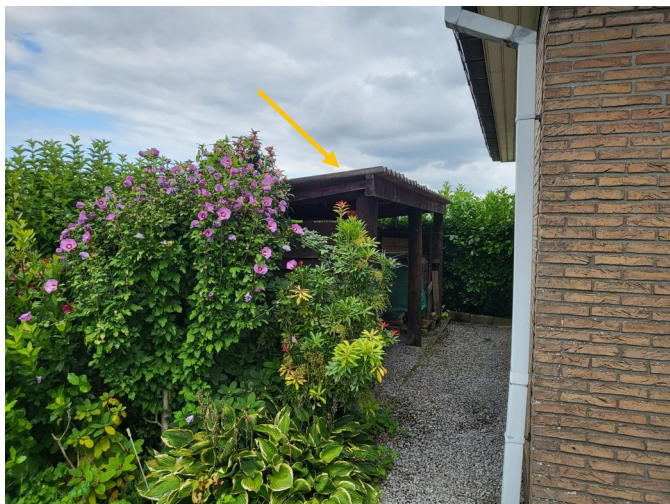
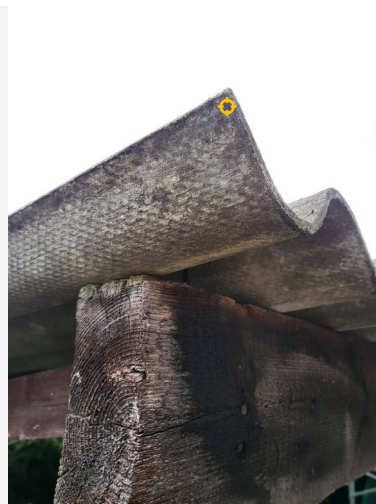
| Fiche 2: Golfplaten - overdekte terras..... | 18 |

Het asbestmateriaal valt onder de mijlpaal van 2034.

| Eindbeoordeling materiaalisico | Laag materiaalisico en/of verlaagde kans op vezelvrijgave |

| Asbestsoort (vezeltype) | Alleen chrysotiel |
| Toestand van het materiaal | Licht beschadigd, licht verweerd. Intact materiaal type Pical – asbestboard of categorie III 'gebondenheid' |

| # | Type | Referentie | Resultaat |
|---|---|---|---|
| 2.1 | Puntmonster | MM4 | Chrysotiel |

| Beschrijving | Golfplaten - overdekte terras |
| Hoeveelheid (oppervlakte - aantal) | • 10,00 m <sup>2</sup> - 1 stuk |

Verwijderen

- Zorg voor een veilig beheer. Vermijd het beschadigen van het asbestmateriaal. Controleer de toestand jaarlijks op wijzigingen.
- Hemelwater dat afspoelt van asbestcement daken of gevels kan asbestdeeltjes bevatten. Gebruik het enkel voor gesloten circuits (bv. spoelen toiletten). Reinig na het vervangen van het dak of de gevel de dakgoten en regenwaterput of -ton om asbesthoudend sediment of slib te verwijderen

- Eenvoudige handelingen: mag via doe-het-zelf of door werknemer(s) met opleidingsattest eenvoudige handelingen golfplaten losschroeven en verwijderen zonder te breken, mits het nemn van de nodige voorzorgsmaatregelen.

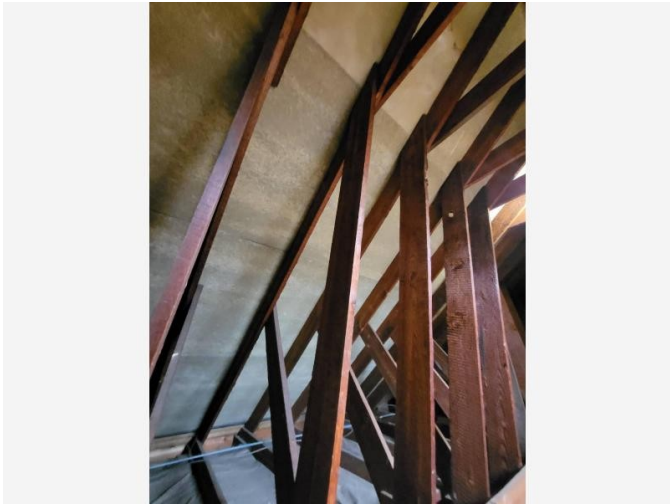
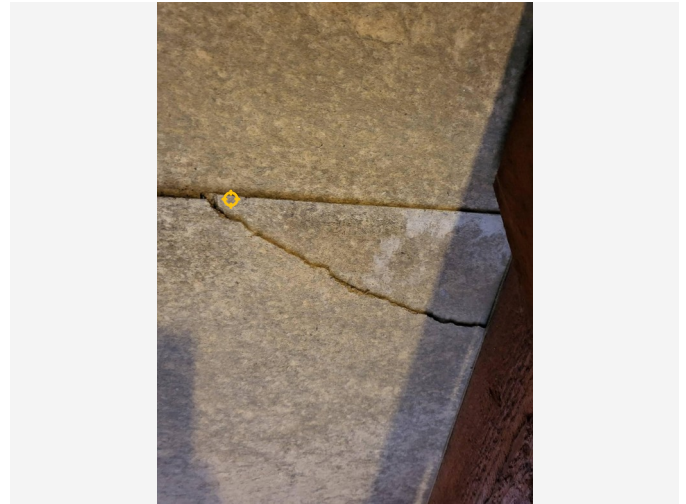
| Fiche 3: Onderdak - zolder..... | 21 |

Het asbestmateriaal valt onder de mijlpaal van 2040.

| Eindbeoordeling materiaalrisico | Laag materiaalrisico en/of verlaagde kans op vezelvrijgave |

| Asbestsoort (vezeltype) | Alleen chrysotiel |
| Afschermingsgraad van het gehele materiaal | Geheel of deels (ook) vrij aan de binnenlucht |
| Toestand van het materiaal | Licht beschadigd, licht verweerd. Intact materiaal type Pical – asbestboard of categorie III 'gebondenheid' |

| # | Type | Referentie | Resultaat |
|---|---|---|---|
| 3.1 | Puntmonster | MM1 | Chrysotiel |

| Beschrijving | Onderdak - zolder |
| Hoeveelheid (oppervlakte - dikte - aantal) | • 250,00 m <sup>2</sup> - 0,50 cm - 1 stuk |

| <b>Eenvoudig bereikbaar</b> | <p>Nee</p> <ul style="list-style-type: none"> <li>• Het asbestmateriaal is bedekt (uitgezonderd laag verf, coating, behang, kunststof, textiel) en het wegnemen van het bedekkende materiaal kan niet zonder het bedekkende materiaal te beschadigen.</li> </ul> |

Zorgvuldig beheren

- Zorg voor een veilig beheer. Vermijd het beschadigen van het asbestmateriaal. Controleer de toestand jaarlijks op wijzigingen.
- Zorg voor een veilig beheer en verwijder dit asbestmateriaal wanneer het bij werken eenvoudig bereikbaar wordt. Controleer de toestand jaarlijks op wijzigingen.

- Eenvoudige handelingen: mag via doe-het-zelf of door werknemer(s) met opleidingsattest eenvoudige handelingen  
Het is aangewezen om het onderdak te vervangen wanneer de leien van het dak vernieuwd worden. Verwijderen zonder te breken en mits het nemen van de nodige voorzorgsmaatregelen.
