# Asbestinventarisatetest

Pannenbakkersstraat 15, 8552 Zwevegem

Attestnummer : 20250331-000032.000

**Asbestveilig** (maar niet asbestvrij)

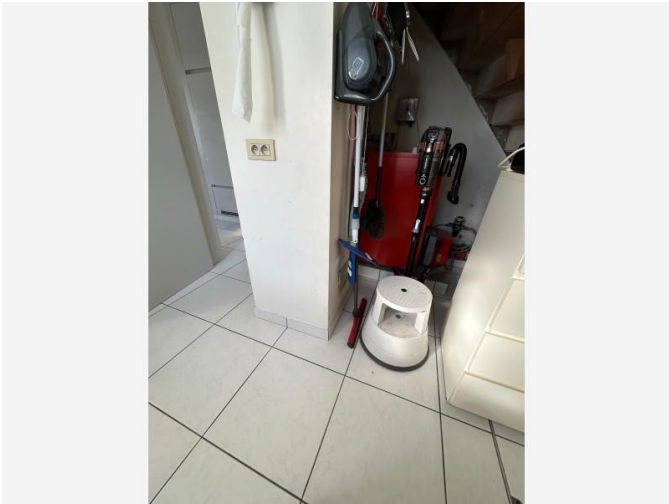
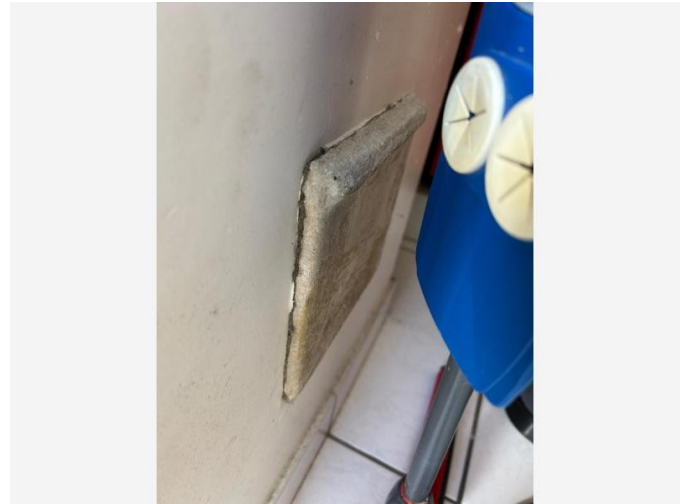
Het asbestmateriaal valt onder de mijlpaal van 2040.

| Eindbeoordeling materiaalisico | Laag materiaalisico en/of verlaagde kans op vezelvrijgave |

| Asbestsoort (vezeltype) | Crocidoliet aanwezig |
| Toestand van het materiaal | Licht beschadigd, licht verweerd. Intact calciumsilicaatmateriaal of categorie III 'gebondenheid' |

| Beschrijving | Roetluik |
| Asbestmateriaal | Brandwerende afsluiting (prefab geheel) - Luik |

- Zorg voor een veilig beheer. Vermijd het beschadigen van het asbestmateriaal. Controleer de toestand jaarlijks op wijzigingen.

- Eenvoudige handelingen: mag via doe-het-zelf of door werknemer(s) met opleidingsattest eenvoudige handelingen  
Het plaatje kan tijdens werkzaamheden zonder deze te beschadigen, verwijderd worden. Draag de gepaste PBM's.

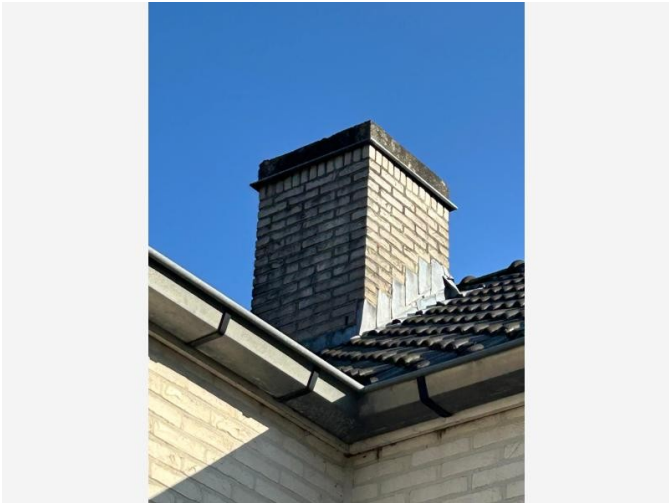
**Reden:** Het te onderzoeken materiaal situeert zich hoger dan 3,50 m te rekenen vanaf een veilige ondergrond

**Uitleg van de asbestdeskundige:** Door de hoogte en de binnenaafwerking valt het onderdak buiten het verplicht te onderzoeken inspectiegebied volgens het inspectieprotocol.

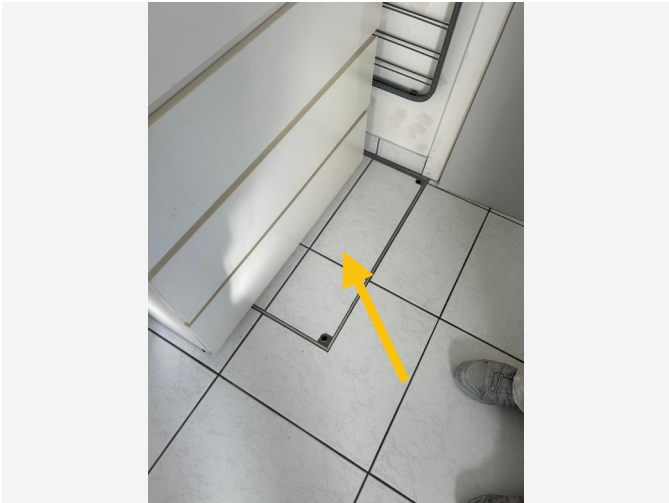
**Reden:** Het onderzoek kan niet uitgevoerd worden binnen de bepalingen van de Welzijnswet

**Uitleg van de asbestdeskundige:** Ruimte lager dan 1,5m hoogte. Werd niet geïnspecteerd.

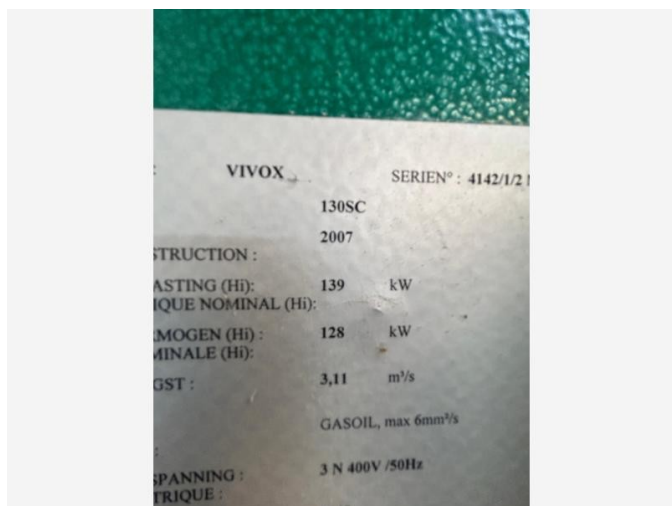
Ketels zijn niet asbestverdacht

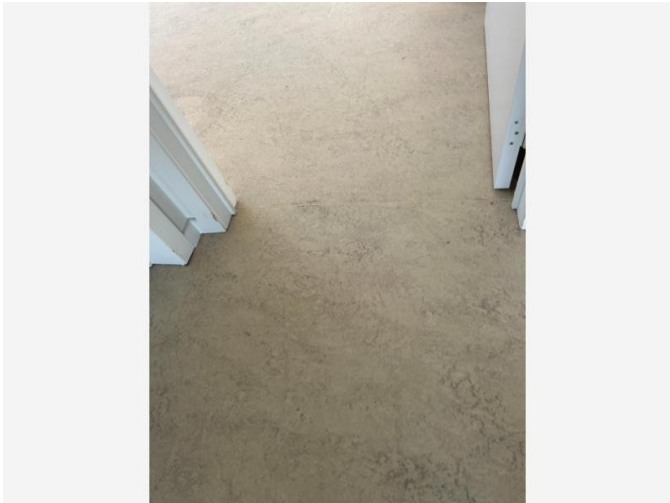
Niet asbestverdacht.

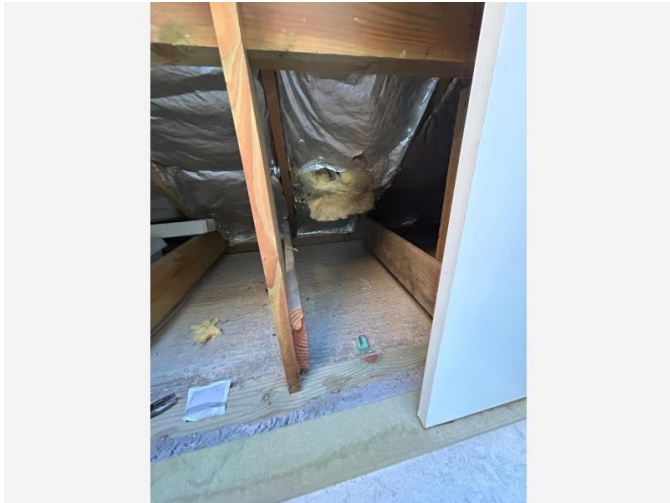
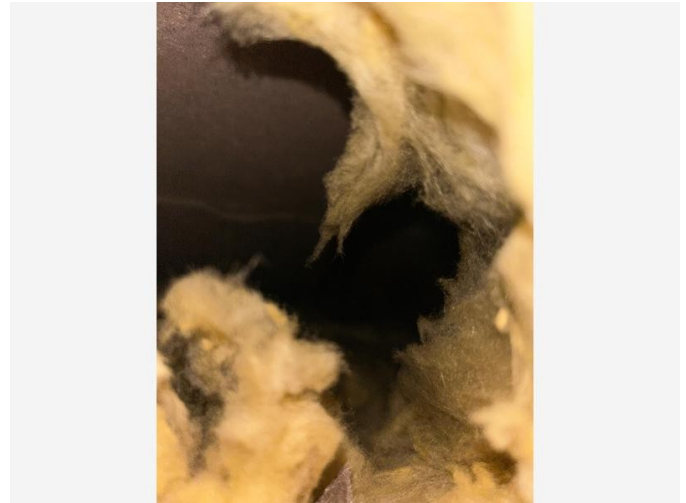
Geen asbest

| # | Type | Referentie | Resultaat |
|---|---|---|---|
| 7.1 | Puntmonster | 04 | Geen asbest |

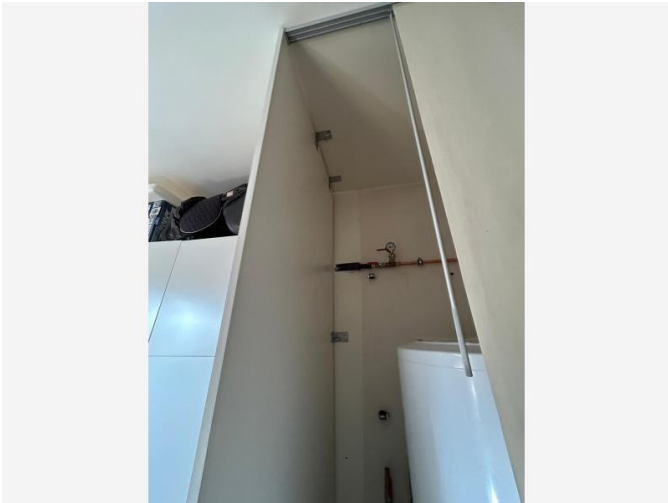
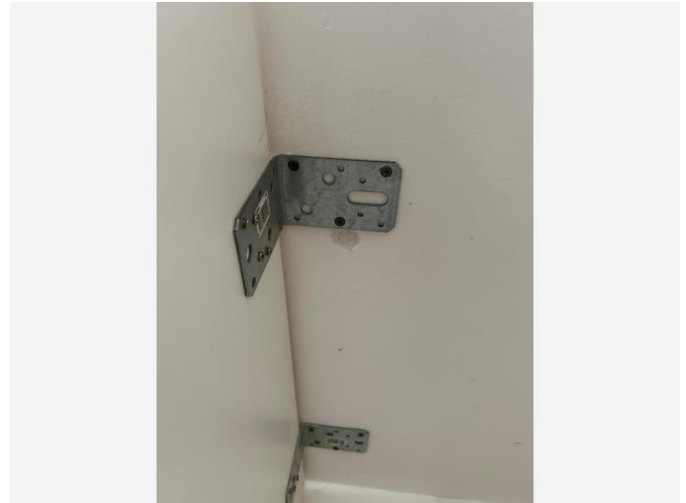
## Fiche 8: Pleisterwerk plafonds

Geen asbest

| # | Type | Referentie | Resultaat |
|---|---|---|---|
| 8.1 | Mengmonster | 02 | Geen asbest |

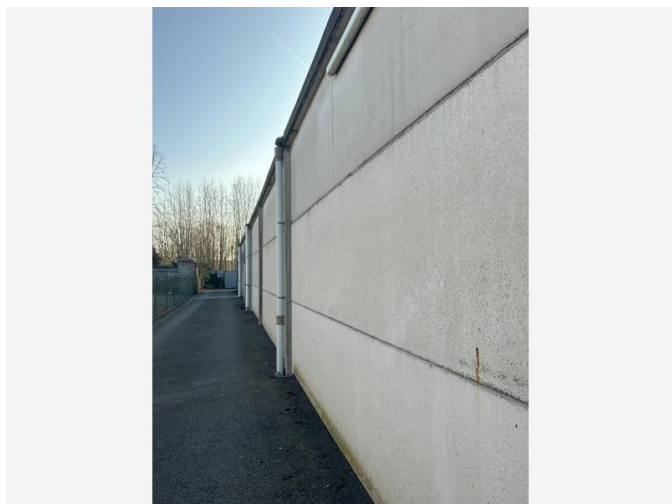
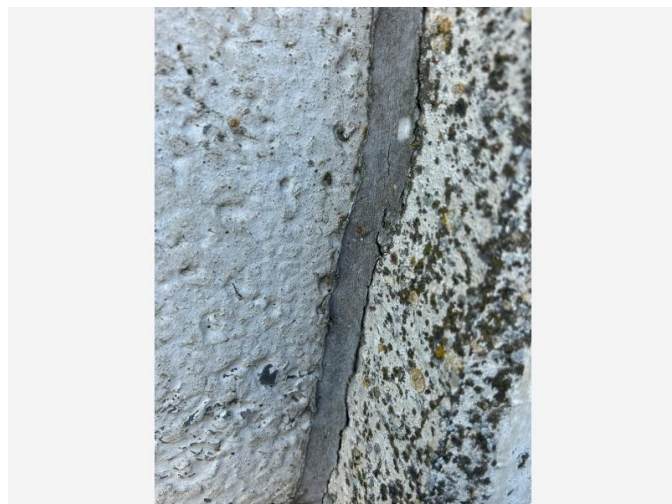
Geen asbest

| # | Type | Referentie | Resultaat |
|---|---|---|---|
| 9.1 | Puntmonster | 03 | Geen asbest |

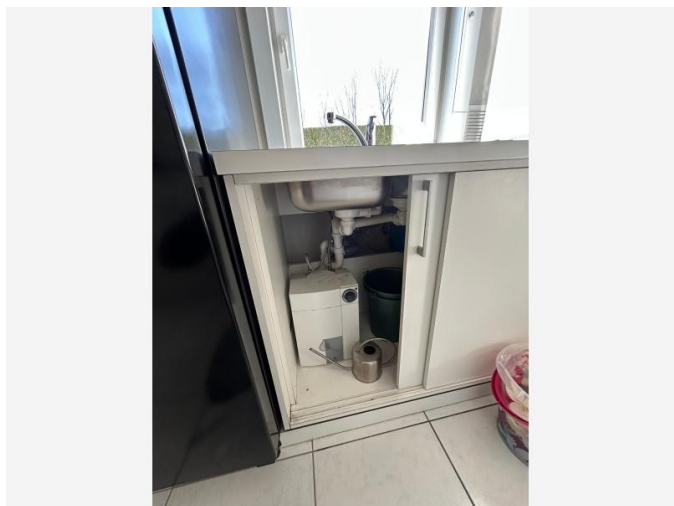
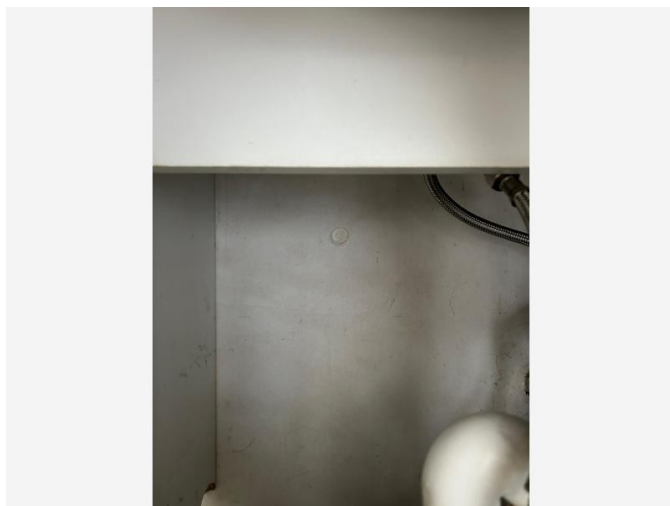
## Fiche 10: Pleisterwerk wanden

Geen asbest

| # | Type | Referentie | Resultaat |
|---|---|---|---|
| 10.1 | Mengmonster | 01 | Geen asbest |
