# Asbestinventarisatetest

Ter Moude 51, 8552 Zwevegem

Attestnummer : **20260128-000433.000**

Uitgegeven op : **28.01.2026**

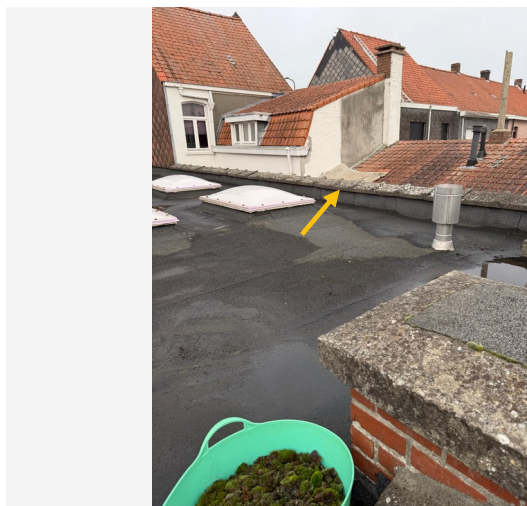
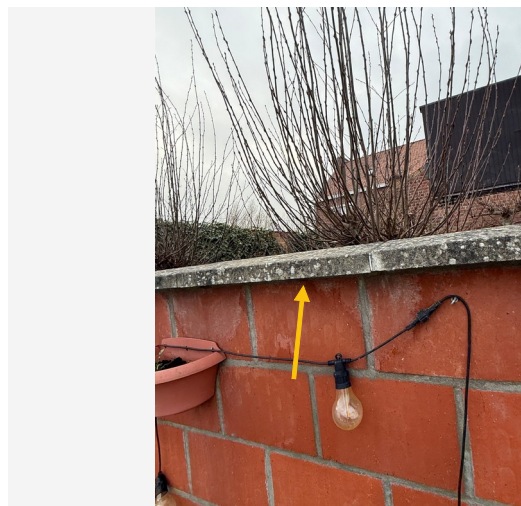
| Basis voor advies | De asbestdeskundige beoordeelt het materiaal als niet-asbestverdacht. |

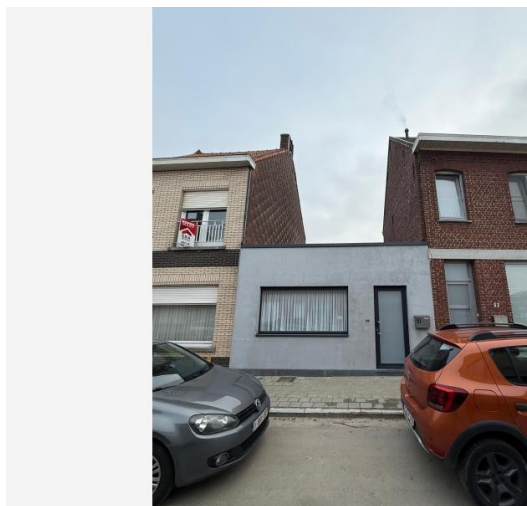
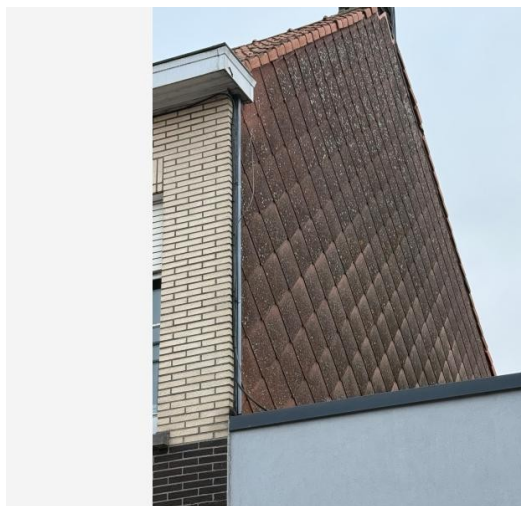
| Basis voor advies | Beoordeling op basis van expertise met een vaststelling door de asbestdeskundige. |

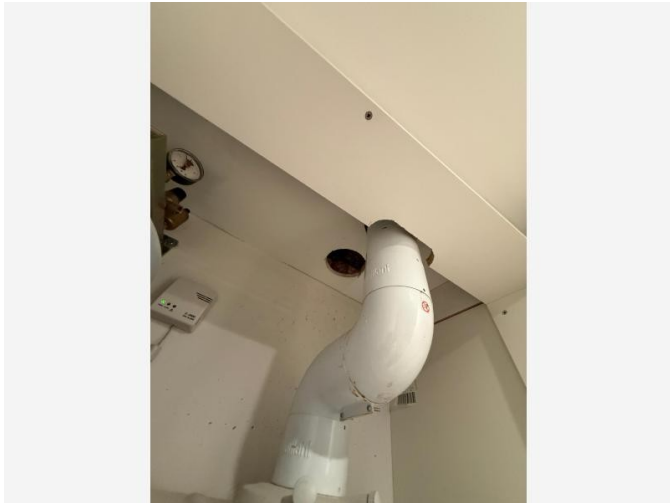
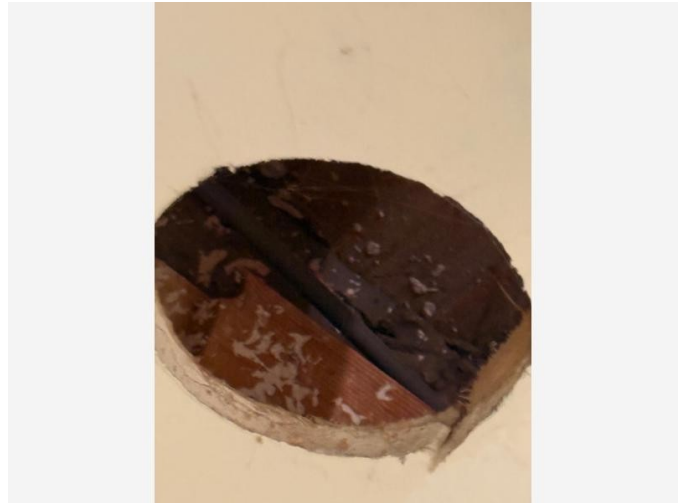
De dichtgemeerde voegen tussen gipskartonplaten werden niet geïnspecteerd.

| Basis voor advies | De asbestdeskundige beoordeelt het materiaal als asbesthoudend op basis van een beoordeling met het blote oog. |

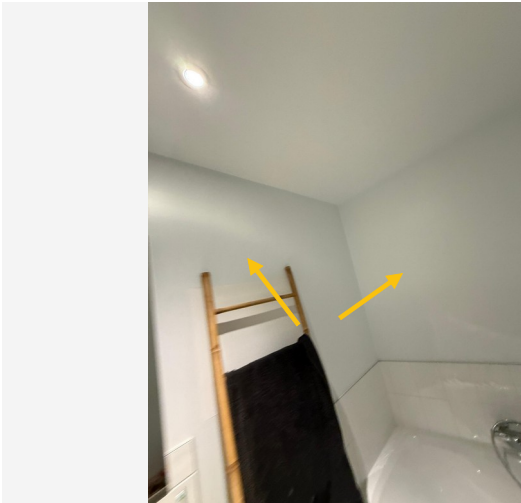
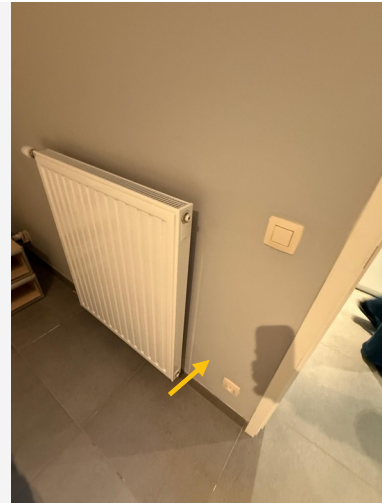
| Basis voor advies | De asbestdeskundige beoordeelt het materiaal als niet-asbestverdacht. |

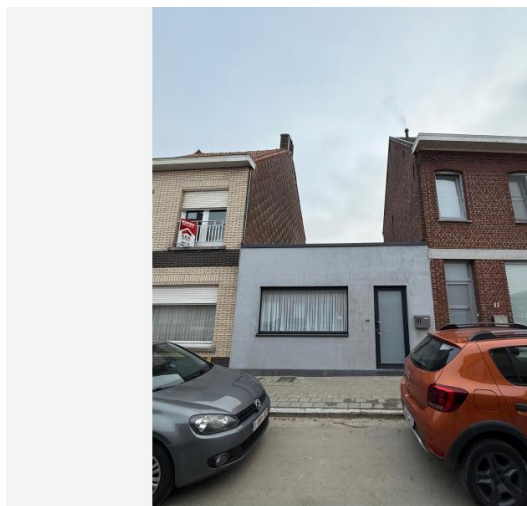
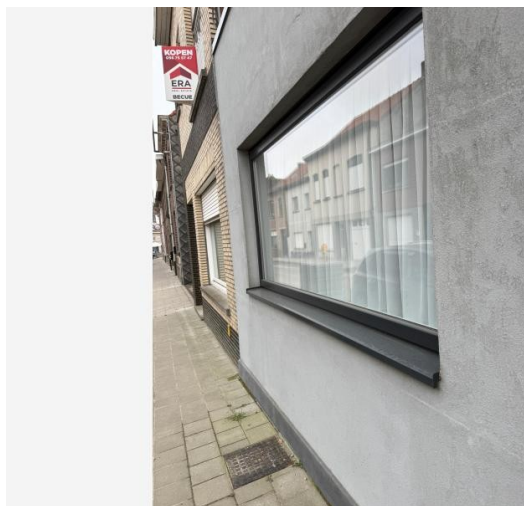
Recente crepi. Niet asbestverdacht.

| Basis voor advies | De asbestdeskundige beoordeelt het materiaal als niet-asbestverdacht. |

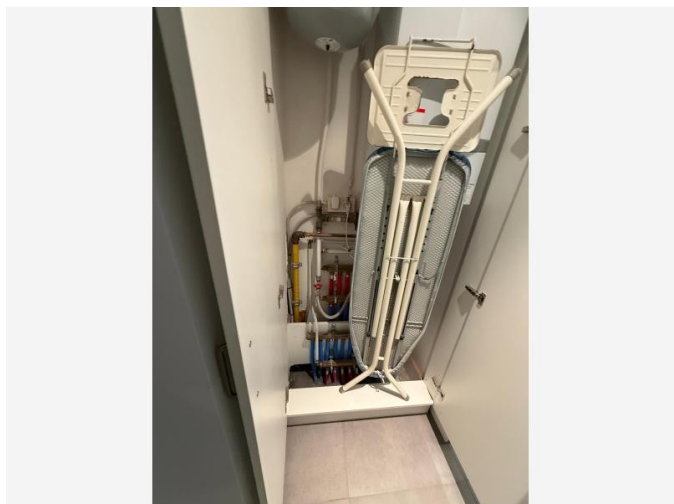
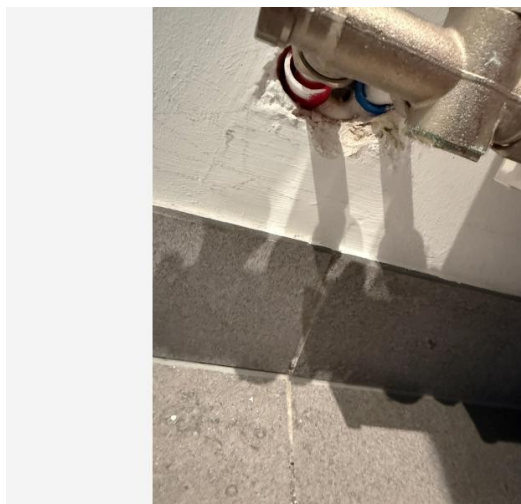
## Fiche 6: Pleisterwerk wanden

Geen asbest

| # | Type | Referentie | Resultaat |
|---|---|---|---|
| 6.1 | Mengmonster | 01 | Geen asbest |

| Opmerking | Alle wanden zijn bepleisterd. Deze oppervlakte, volumes en gewichten zijn niet gemeten, maar geschat op basis van een benadering van het aanwezig pleisterwerk in alle plafonds ( de opgegeven hoeveelheden mogen niet gebruikt worden als maatstaf van heffing). |

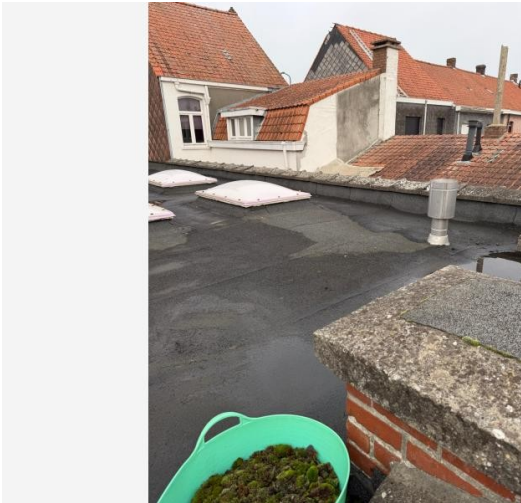
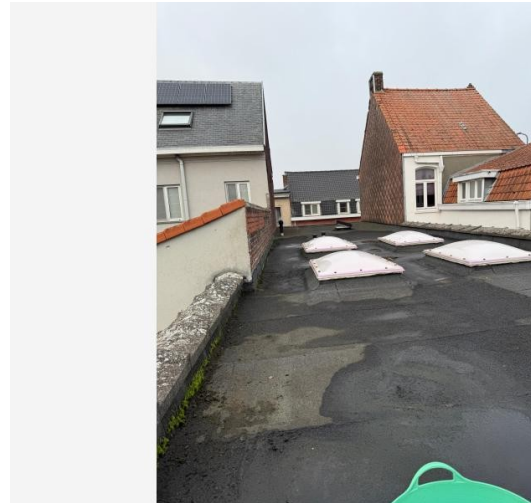
## Fiche 7: Roofing plat dak

Geen asbest

| # | Type | Referentie | Resultaat |
|---|---|---|---|
| 7.1 | Puntmonster | 04 | Geen asbest |

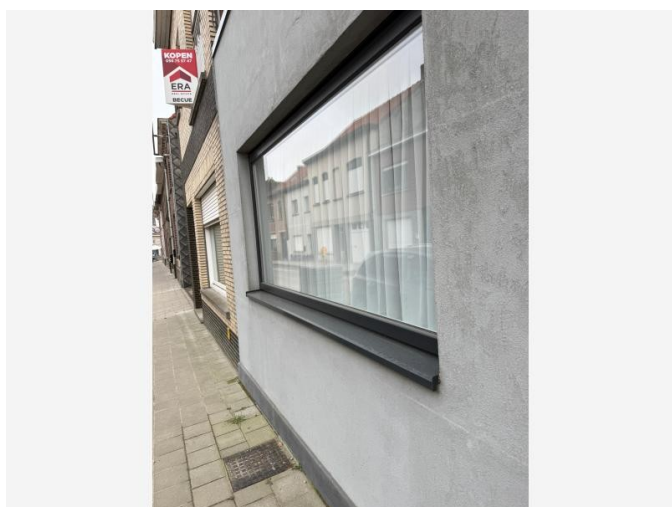
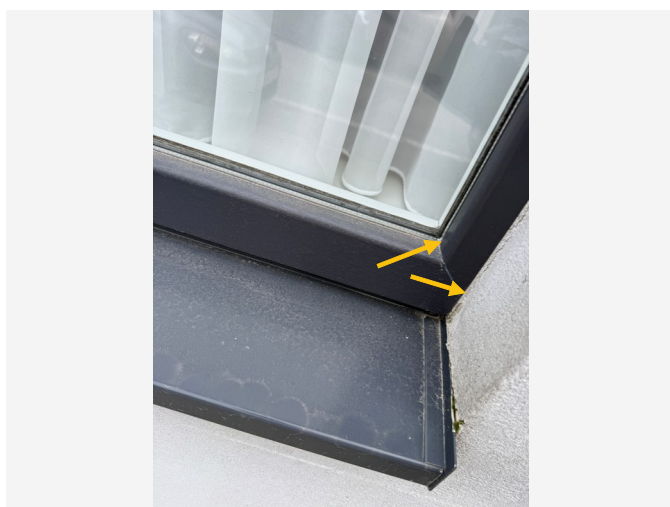
### Fiche 9: Mastiek (niet asbestverdacht)

| Beschrijving | Notitie | Terug te vinden op plannen |
|---|---|---|
| Fiche 9: Mastiek (niet asbestverdacht) | Betreft alle soepele mastiek (silicone) | Plan 1.2: Gelijkvloers |
