# Asbestinventarisatetest

Gentsesteenweg 57, 8500 Kortrijk

Attestnummer : 20240502-000083.000

Uitgegeven op : 02.05.2024

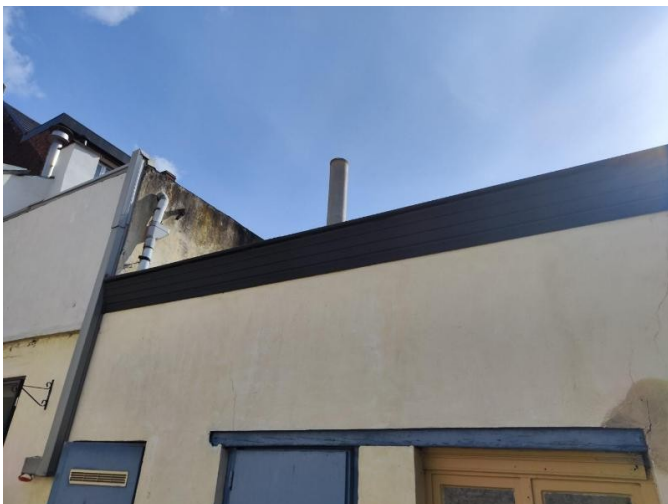
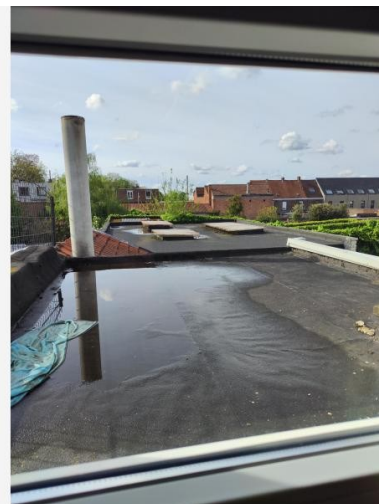
## Conclusie

Het asbestmateriaal valt onder de mijlpaal van 2034.

Hoe zorgt u voor een asbestveilige toestand?

Verwijderen

Eindbeoordeling materiaalrisico	Laag materiaalrisico en/of verlaagde kans op vezelvrijgave
---------------------------------	--

Gebondenheid	Categorie 1: hechtgebonden in oorsprong
Asbestsoort (vezeltype)	Crocidoliet aanwezig
Asbestconcentratie	Laag (< 50%)
Afschermingsgraad van het gehele materiaal	Geheel of deels vrij aan de buitenlucht
Toestand van het materiaal	Licht beschadigd, licht verweerd. Intact materiaal type Pical – asbestboard of categorie III 'gebondenheid'

Beschrijving	Rookafvoer verwarmingsketel
Omgeving	Buiten
Primaire drager	Schuin dak
Asbestmateriaal	Rookgaskanaal
Bindmiddel van asbestmateriaal	Cement
Gebondenheid op basis van bindmiddel	Hecht
Hoeveelheid (lengte - omtrek - dikte - aantal)	<ul style="list-style-type: none"><li>• 2,00 m - 0,50 cm - 1,00 cm - 1 stuk</li></ul>
Totaal volume	< 0,001 m <sup>3</sup>
Eenvoudig bereikbaar	Ja
Bevestigingswijze	<ul style="list-style-type: none"><li>• Verlijmd, ingegoten, versmeerd</li></ul>

- Zorg voor een veilig beheer. Vermijd het beschadigen van het asbestmateriaal. Controleer de toestand jaarlijks op wijzigingen.

- Eenvoudige handelingen: mag via doe-het-zelf of door werknemer(s) met opleidingsattest eenvoudige handelingen  
Bij werken aan de rookafvoer kan deze meestal relatief eenvoudig vervangen worden. Voor meer info hoe je dit veilig kan uitvoeren, kijk op <https://ovam.vlaanderen.be/voorzorgsmaatregelen-bij-asbestverwijdering>

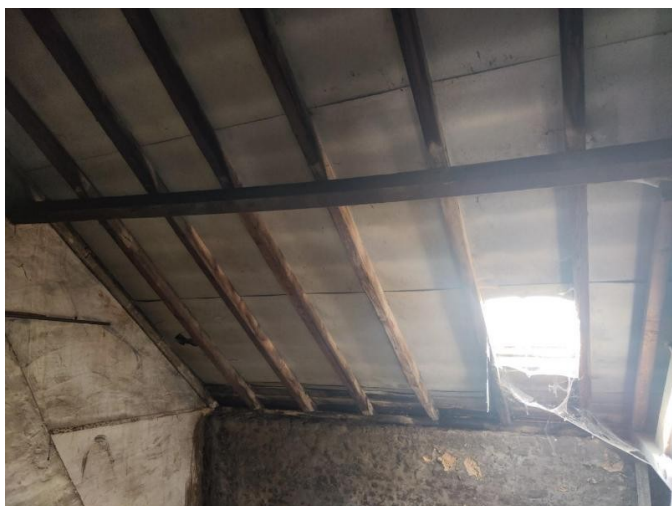
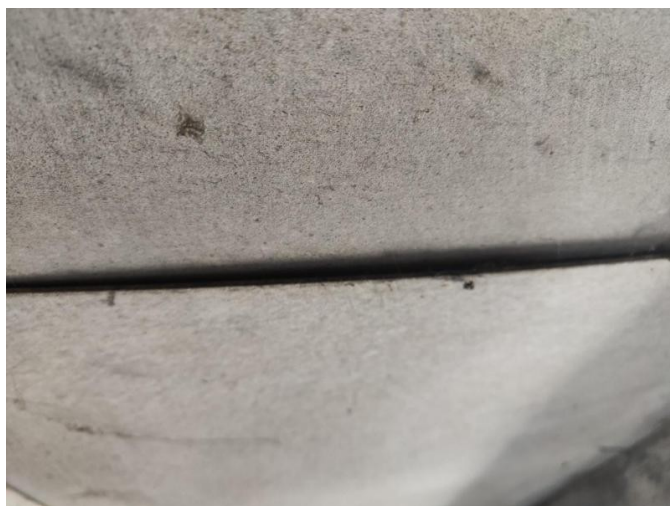
Het asbestmateriaal valt onder de mijlpaal van 2040.

Zorgvuldig beheren

Eindbeoordeling materiaalrisico	Laag materiaalrisico en/of verlaagde kans op vezelvrijgave
---------------------------------	--

Gebondenheid	Categorie 1: hechtgebonden in oorsprong
Asbestsoort (vezeltype)	Crocidoliet aanwezig
Asbestconcentratie	Laag (< 50%)
Afschermingsgraad van het gehele materiaal	Geheel of deels (ook) vrij aan de binnenlucht
Toestand van het materiaal	Onbeschadigd, niet verweerd

Beschrijving	Onderdakplaten schuin dak hoofdgebouw
Omgeving	Binnen
Primaire drager	Schuin dak
Asbestmateriaal	Plaat, paneel, tablet - Type Menuiserite
Bindmiddel van asbestmateriaal	Cement
Gebondenheid op basis van bindmiddel	Hecht
Hoeveelheid (oppervlakte - dikte - aantal)	• 39,36 m <sup>2</sup> - 0,30 cm - 1 stuk
Totaal volume	0,118 m <sup>3</sup>
Eenvoudig bereikbaar	Nee <ul style="list-style-type: none"><li>Het asbestmateriaal is bedekt (uitgezonderd laag verf, coating, behang, kunststof, textiel) en het wegnemen van het bedekkende materiaal kan niet zonder het bedekkende materiaal te beschadigen.</li></ul>
Bevestigingswijze	• Genageld, geniet

- Zorg voor een veilig beheer. Vermijd het beschadigen van het asbestmateriaal. Controleer de toestand jaarlijks op wijzigingen.

- Eenvoudige handelingen: mag via doe-het-zelf of door werknemer(s) met opleidingsattest eenvoudige handelingen  
Bij grote werken aan het dak kunnen de onderdakplaten vervangen worden. Voor meer info hoe je dit veilig kan uitvoeren, kijk op <https://ovam.vlaanderen.be/voorzorgsmaatregelen-bij-asbestverwijdering>

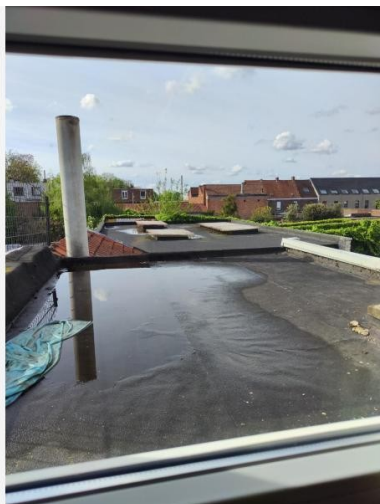
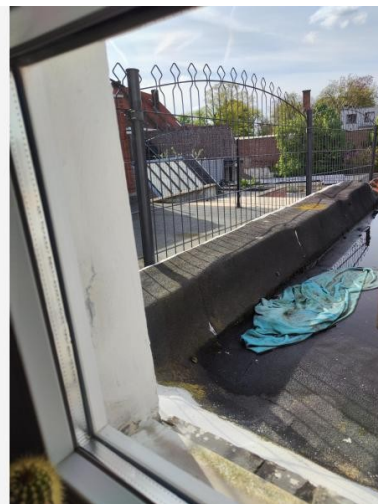
Het asbestmateriaal valt onder de mijlpaal van 2040.

Zorgvuldig beheren

Eindbeoordeling materiaalrisico	Zeer laag materiaalrisico en/of zeer lage kans op vezelvrijgave
---------------------------------	---

Gebondenheid	Categorie 1: hechtgebonden in oorsprong
Asbestsoort (vezeltype)	Amfibool aanwezig, uitgezonderd crocidoliet
Asbestconcentratie	Laag (< 50%)
Afschermingsgraad van het gehele materiaal	Geheel of deels vrij aan de buitenlucht
Toestand van het materiaal	Onbeschadigd, niet verweerd

Beschrijving	Roofing plat dak achteraan/werkplaats
Omgeving	Binnen
Primaire drager	Plat dak
Asbestmateriaal	Dak- en gevelbekleding - Roofing
Bindmiddel van asbestmateriaal	Bitumen (roofing, teer, asfalt)
Gebondenheid op basis van bindmiddel	Hecht
Hoeveelheid (oppervlakte - aantal)	• 119,00 m <sup>2</sup> - 1 stuk
Totale oppervlakte	119,00 m <sup>2</sup>

- Zorg voor een veilig beheer. Vermijd het beschadigen van het asbestmateriaal. Controleer de toestand jaarlijks op wijzigingen.
- Voer bijkomende staalname(s) uit.
- Er werd door de grote kans op lekschade geen staalname uitgevoerd. Bij werken wordt best een staal genomen zodat mogelijks kan aangetoond worden dat de roofing een asbestvrije variant is.

- Eenvoudige handelingen: mag via doe-het-zelf of door werknemer(s) met opleidingsattest eenvoudige handelingen  
Bij grote werken aan het dak kan de roofing zelf verwijderd worden. Voor meer info hoe je dit veilig kan uitvoeren, kijk op <https://ovam.vlaanderen.be/voorzorgsmaatregelen-bij-asbestverwijdering>

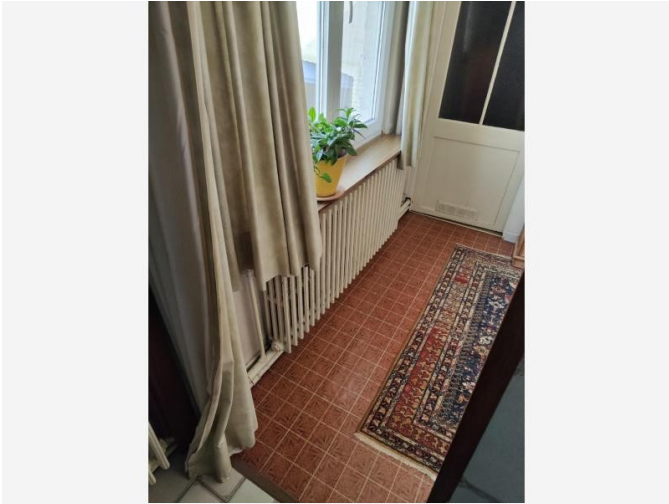
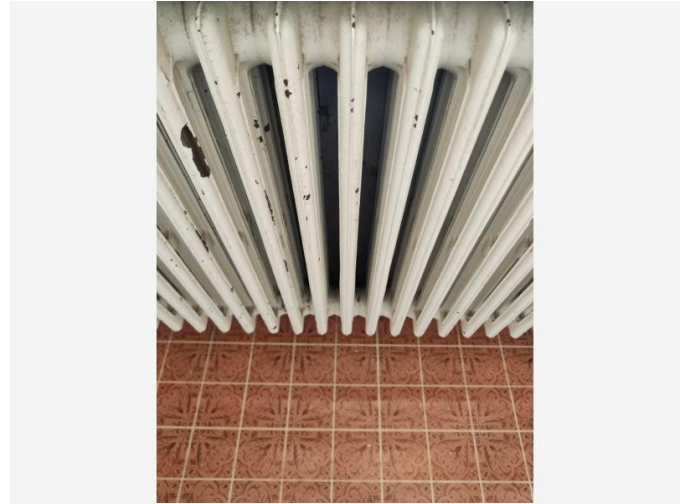
Het asbestmateriaal valt onder de mijlpaal van 2040.

Zorgvuldig beheren

Eindbeoordeling materiaalrisico	Zeer laag materiaalrisico en/of zeer lage kans op vezelvrijgave
---------------------------------	---

Gebondenheid	Categorie 1: hechtgebonden in oorsprong
Asbestsoort (vezeltype)	Crocidoliet aanwezig
Asbestconcentratie	Laag (< 50%)
Afschermingsgraad van het gehele materiaal	Stootvaste afscherming of omkasting
Toestand van het materiaal	Onbeschadigd, niet verweerd

Beschrijving	Kolomradiatoren gelijkvloers en verdieping 1/2
Omgeving	Binnen
Primaire drager	HVAC infrastructuur en uitrusting
Asbestmateriaal	Pakking, dichting
Bindmiddel van asbestmateriaal	Bitumen (roofing, teer, asfalt)
Gebondenheid op basis van bindmiddel	Hecht
Hoeveelheid (gewicht - aantal)	• 10,00 kg - 10 stuks
Totaal gewicht	100,00 kg
Eenvoudig bereikbaar	Ja

- Zorg voor een veilig beheer. Vermijd het beschadigen van het asbestmateriaal. Controleer de toestand jaarlijks op wijzigingen.

- Eenvoudige handelingen: mag via doe-het-zelf of door werknemer(s) met opleidingsattest eenvoudige handelingen  
Bij oude kolomradiatoren is tussen de verschillende kolommen een asbesthoudende dichting aanwezig. De kolomradiatoren kunnen relatief eenvoudig (in hun geheel) verwijderd worden. Voor meer info hoe je dit veilig kan uitvoeren, kijk op <https://ovam.vlaanderen.be/voorzorgsmaatregelen-bij-asbestverwijdering>

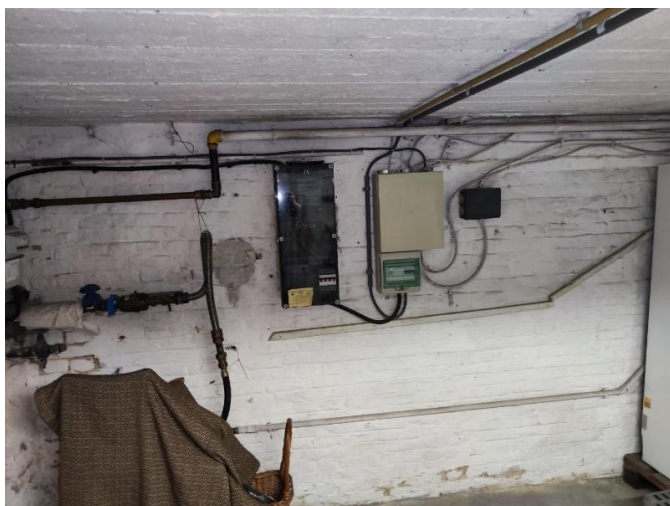
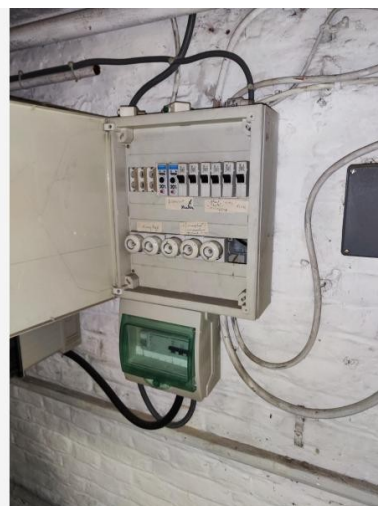
Het asbestmateriaal valt onder de mijlpaal van 2040.

Zorgvuldig beheren

Eindbeoordeling materiaalrisico	Laag materiaalrisico en/of verlaagde kans op vezelvrijgave
---------------------------------	--

Gebondenheid	Categorie 1: hechtgebonden in oorsprong
Asbestsoort (vezeltype)	Crocidoliet aanwezig
Asbestconcentratie	Laag (< 50%)
Afschermingsgraad van het gehele materiaal	Geheel of deels (ook) vrij aan de binnenlucht
Toestand van het materiaal	Onbeschadigd, niet verweerd

Beschrijving	bakelieten elektrische infrastructuur kelder
Omgeving	Binnen
Primaire drager	Communicatie en elektrische infrastructuur en uitrusting
Asbestmateriaal	Plaat, paneel, tablet - Type Bakeliet
Bindmiddel van asbestmateriaal	Kunststof of -hars
Gebondenheid op basis van bindmiddel	Hecht
Hoeveelheid (oppervlakte - dikte - aantal)	<ul style="list-style-type: none"><li>0,05 m<sup>2</sup> - 0,50 cm - 1 stuk</li></ul>
Totaal volume	< 0,001 m <sup>3</sup>
Eenvoudig bereikbaar	Nee <ul style="list-style-type: none"><li>Het asbestmateriaal is bedekt (uitgezonderd laag verf, coating, behang, kunststof, textiel) en het wegnemen van het bedekkende materiaal kan niet zonder het bedekkende materiaal te beschadigen.</li></ul>
Bevestigingswijze	<ul style="list-style-type: none"><li>Geschroefd</li></ul>

- Zorg voor een veilig beheer. Vermijd het beschadigen van het asbestmateriaal. Controleer de toestand jaarlijks op wijzigingen.

- Eenvoudige handelingen: mag via doe-het-zelf of door werknemer(s) met opleidingsattest eenvoudige handelingen  
Bij vernieuwing van de elektrische infrastructuur kan deze toepassing eenvoudig verwijderd worden. Voor meer info hoe je dit veilig kan uitvoeren, kijk op <https://ovam.vlaanderen.be/voorzorgsmaatregelen-bij-asbestverwijdering>

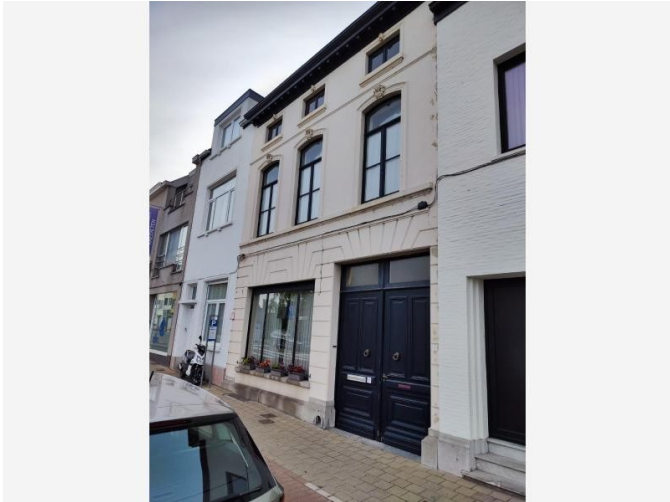
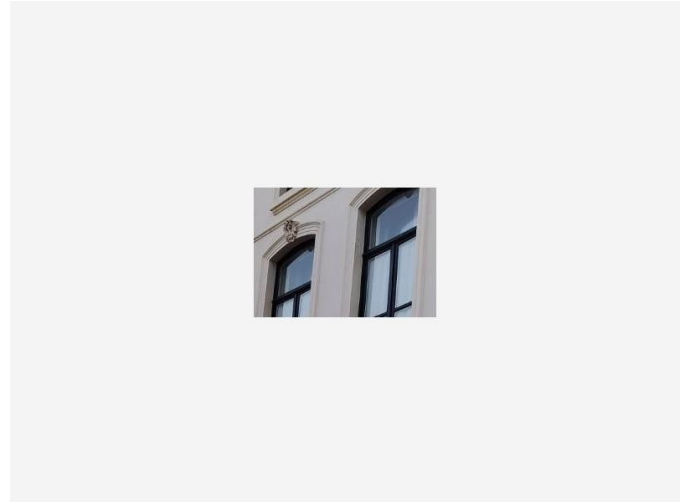
## Fiche 6: Pleisterwerk (historische gevel -> geen staalnames)

Het asbestmateriaal valt onder de mijlpaal van 2040.

Zorgvuldig beheren

Eindbeoordeling materiaalrisico	Laag materiaalrisico en/of verlaagde kans op vezelvrijgave
---------------------------------	--

Gebondenheid	Categorie 2: niet-hechtgebonden met matrix
Asbestsoort (vezeltype)	Amfibool aanwezig, uitgezonderd crocidoliet
Asbestconcentratie	Laag (< 50%)
Afschermingsgraad van het gehele materiaal	Geheel of deels vrij aan de buitenlucht
Toestand van het materiaal	Onbeschadigd, niet verweerd

Beschrijving	Pleisterwerk (historische gevel -> geen staalnames)
Omgeving	Buiten
Primaire drager	Wand buitenschil
Asbestmateriaal	In-situ afwerkingslagen - Pleisterwerk (wand, plafond, ...)
Bindmiddel van asbestmateriaal	Gips - kalk
Gebondenheid op basis van bindmiddel	Niet-hechtgebonden
Hoeveelheid (oppervlakte - dikte - aantal)	• 45,00 m <sup>2</sup> - 0,30 cm - 1 stuk
Totaal volume	0,135 m <sup>3</sup>

<b>Eenvoudig bereikbaar</b>	Nee <ul style="list-style-type: none"> <li>• Verwijdering van de toepassing tast het erfgoedkarakter aan.</li> </ul>
<b>Bevestigingswijze</b>	<ul style="list-style-type: none"> <li>• Verlijmd, ingegoten, versmeerd</li> </ul>
<b>Identificatiemethode</b>	Vaststelling zonder monstername Motivatie: Op vraag van de eigenaar-opdrachtgever werd geen monstername uitgevoerd
<b>Destructieve handeling voor identificatie</b>	Nee
<b>Opmerking</b>	Aangezien de gevel beschermd wordt als historisch erfgoed werd er geen staalname uitgevoerd. De kans dat de gevel effectief asbestvezels bevat is zeer klein, maar ze bestaat.

- Zorg voor een veilig beheer. Vermijd het beschadigen van het asbestmateriaal. Controleer de toestand jaarlijks op wijzigingen.
- Voer bijkomende staalname(s) uit.
- Indien er werken gebeuren aan de (beschermde) gevel wordt best een staalname uitgevoerd en geanalyseerd zodat waarschijnlijk kan aangetoond worden dat het pleisterwerk asbestvrij is.

- Hermetische zone (erkend asbestverwijderaar)  
Asbesthoudend pleisterwerk kan enkel door een erkend asbestverwijderaar op een veilige manier verwijderd worden.

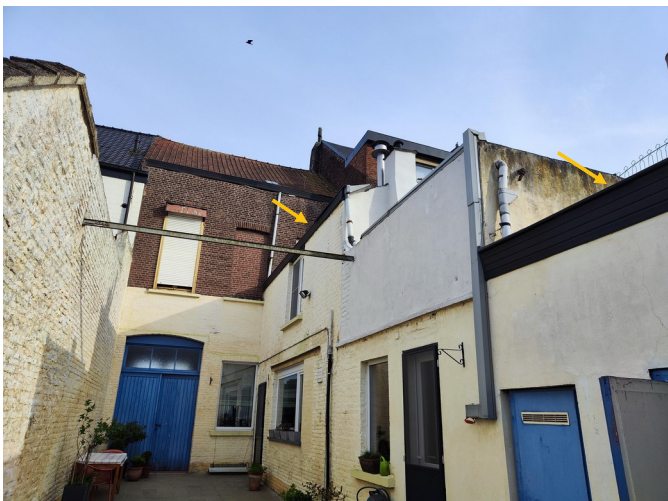
# Fiche 7: Onderdakplaten schuine daken keuken/stookruimte

Door de afwerking konden de onderdakplaten van de schuine daken achteraan niet geïnspecteerd worden. De kans is reëel dat hier net zoals in het schuin dak van het hoofdgebouw asbesthoudende onderdakplaten aanwezig zijn.

Identificatiemethode	Redelijk vermoeden
Primaire drager	Schuin dak
(Asbest)materiaal	Plaat, paneel, tablet - Type Menuiserie
Bindmiddel	Cement
Gebondenheid bindmiddel	Hecht

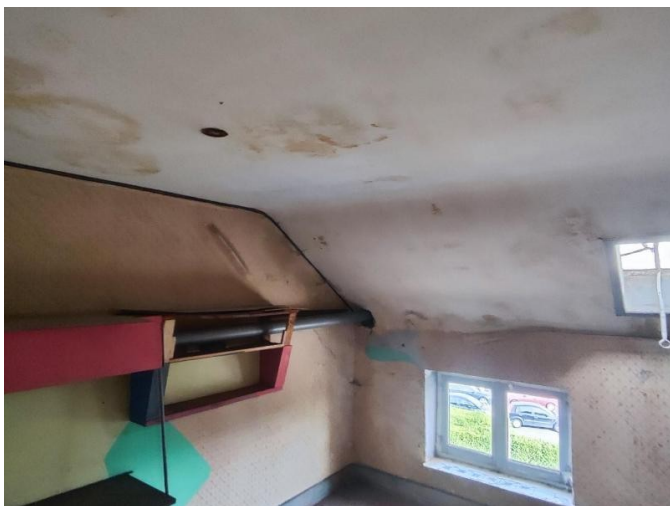
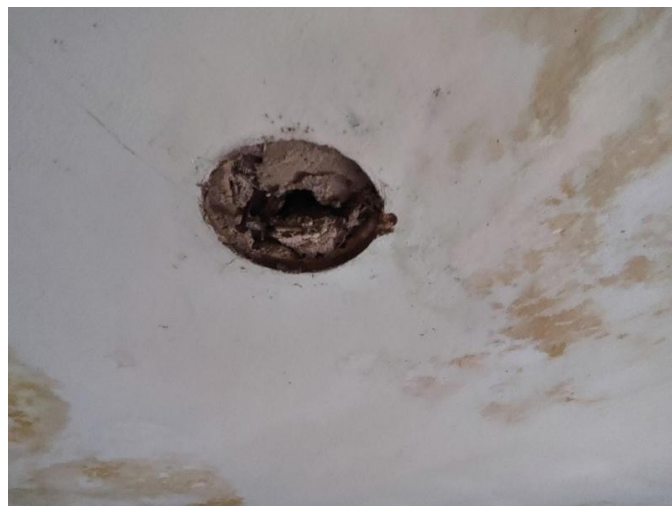
Geen asbest

#	Type	Referentie	Resultaat
8.1	Mengmonster	S2	Geen asbest

Beschrijving	pleisterwerk plafond verdieping 1/2
Omgeving	Binnen
Primaire drager	Plafond

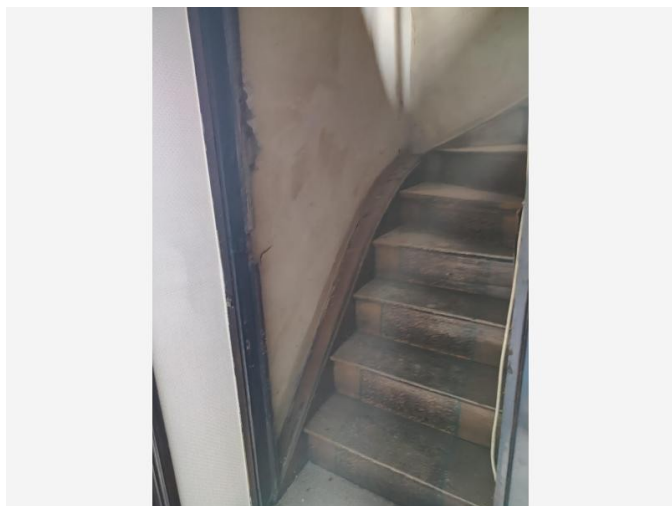
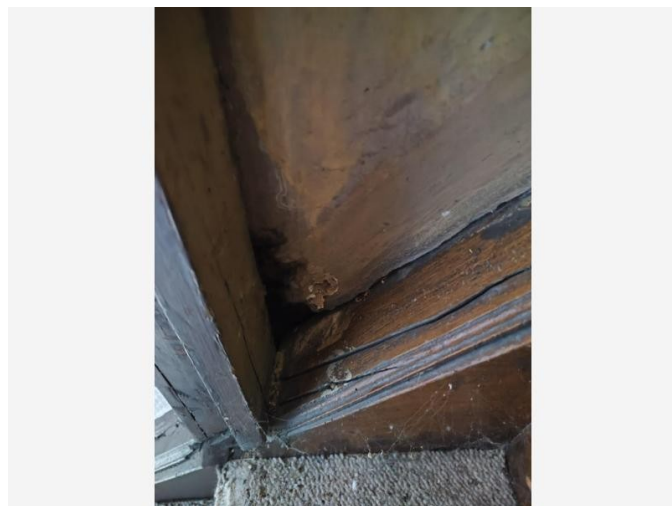
Geen asbest

#	Type	Referentie	Resultaat
9.1	Mengmonster	S1	Geen asbest

Beschrijving	pleisterwerk muur doorheen woning
Omgeving	Binnen
Primaire drager	Binnenwand

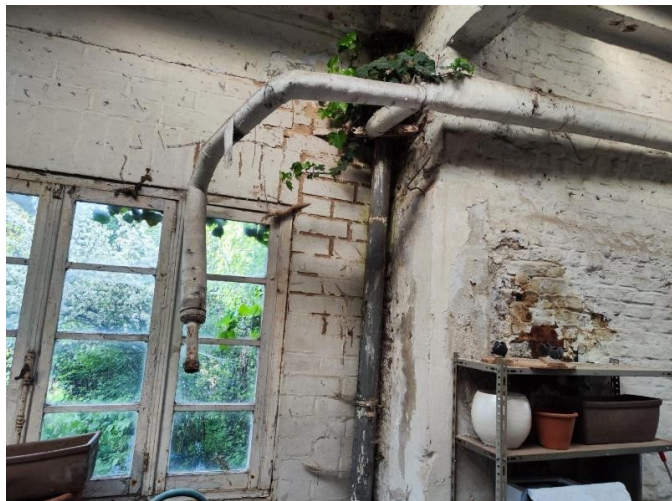
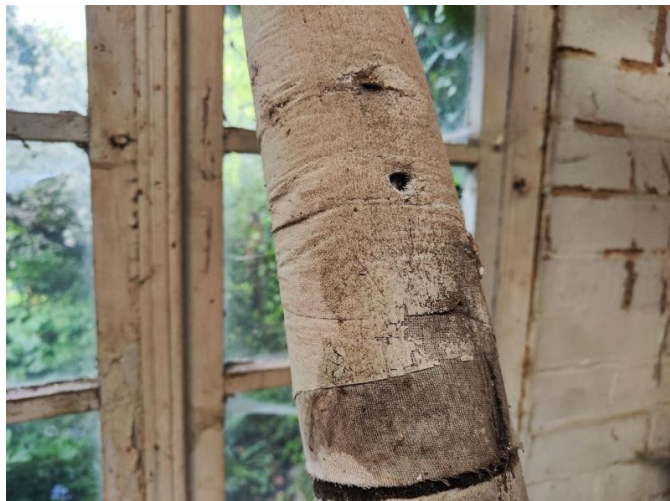
# Fiche 10: gipsisolatie werkplaats, stookruimte, doorgang

Geen asbest

#	Type	Referentie	Resultaat
10.1	Mengmonster	S3	Geen asbest

Beschrijving	gipsisolatie werkplaats, stookruimte, doorgang
Omgeving	Binnen
Primaire drager	HVAC infrastructuur en uitrusting
