Attestnummer : 20241219-000368.000  
Uitgegeven op : 19.12.2024  
Geldig tot : 19.12.2029

Zone 1: appartement

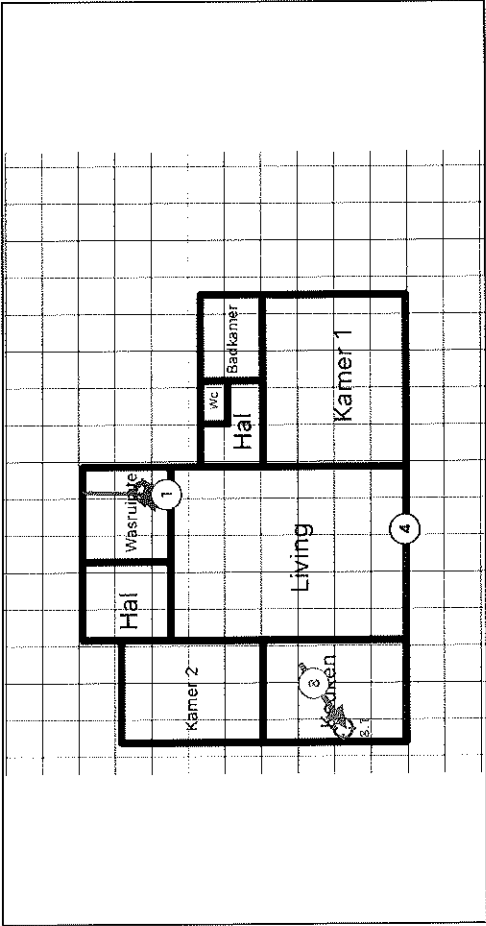
Plan 1.3: Appartement GLV

| Beschrijving | Type | Actie |
|---|---|---|
| 1. Leidingisolatie (staalname) | Asbestmateriaal | <b>Dringend verwijderen</b> |
| 4. Kit ramen | Advies | - |
| 8. Ontdreuningsplaat spoelbak (monstername) | Geen asbest | - |

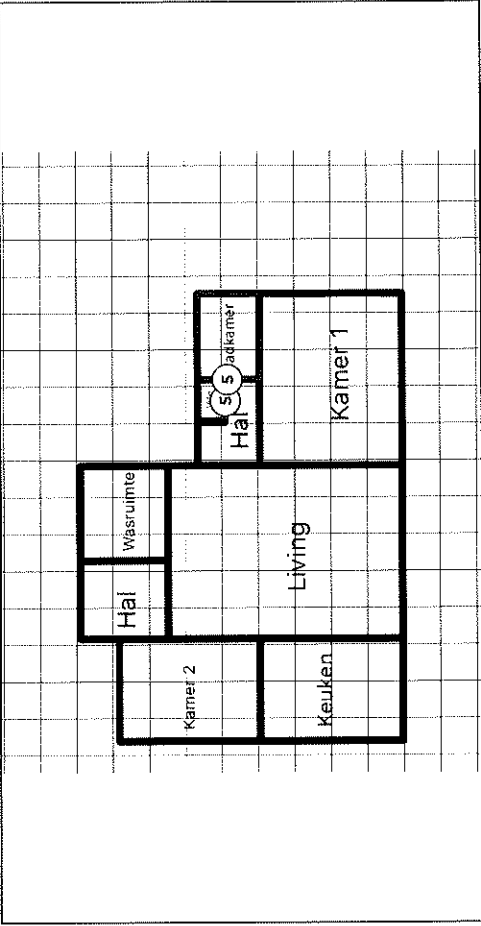
Plan 1.4: Appartement GLV

| Beschrijving | Type | Actie |
|---|---|---|
| 5. Tegellijm niet zichtbaar | Advies | - |

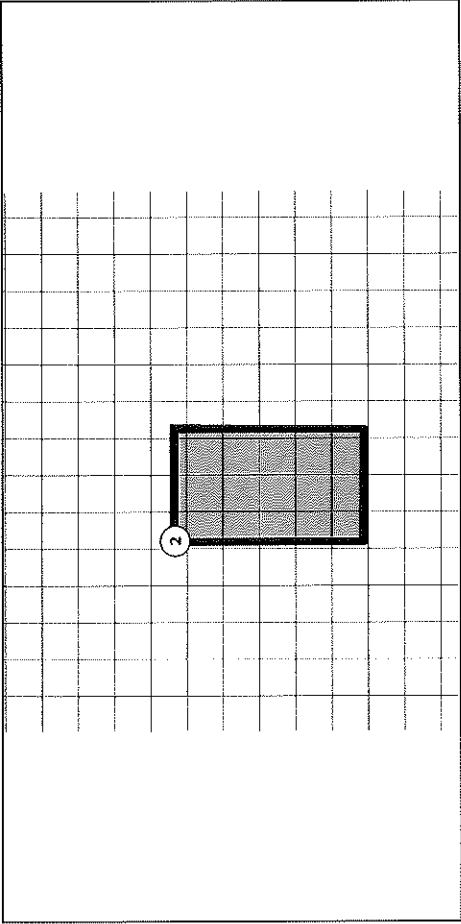
Plan 1.8: Appartement berging-1

| Beschrijving | Type | Actie |
|---|---|---|
| 2. Materiaal in opslag | Beperking | - |

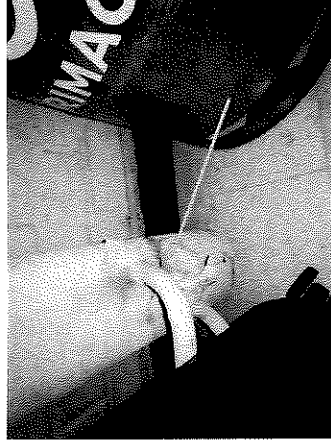
## Fiche 1: Leidingisolatie (staalname)

Asbestmateriaal

Het asbestmateriaal valt onder de mijlpaal van 2034.

**Dringend verwijderen**

- Sluit de ruimte luchtdicht af en vermijd het betreden van de ruimte.
- Scherm in afwachting van verwijdering het asbestmateriaal af van luchtstromingen en verstoring; bijvoorbeeld door het te verpakken, te fixeren, af te dekken, signalisatie - afbakering aan te brengen, ...
- Verwijder dit asbestmateriaal zo snel mogelijk. Volg de toestand goed op.

- Hermetische zone (erkend asbestverwijderaar)  
HZ Erkend asbestverwijderaar : Gipsisolatie wordt losgesneden van dragermateriaal (leiding), asbesthoudend gips zal gemakkelijk verbrekken en is losgebonden. Om geen asbestvezels te verspreiden naar de omgeving, dient dit in hermetische zone verwijderd te worden.  
Verzamel best zoveel mogelijk bewijsdocumenten na verwijdering voor een actualisatie van uw attest (facturen, stortingsbewijs en foto's).  
Asbest insluiten mag niet tenzij dit in afwachting van verwijdering nodig is om het risico te verlagen of om het veilig te behouden (tijdelijk afdekken)

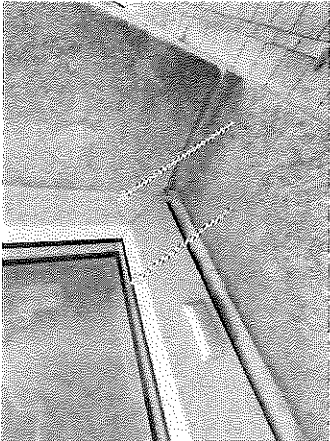
De gebruikte siliconen kit is niet asbestverdacht

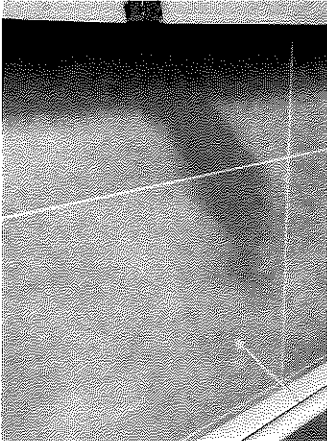
In het inspectieprotocol is een monstername van tegellijm verplicht om dit te identificeren als niet-asbesthoudend. Er waren geen facturen ter beschikking die bevestigen dat de tegels na 2001 waren geplaatst. Er waren geen bestaande beschadigingen aan de wandtegels om de lijm voldoende te kunnen inspecteren. Om dit af te toetsen is het aangewezen om bij eventuele renovatiewerken aan de tegels verder onderzoek/staalname te laten uitvoeren ter controle.

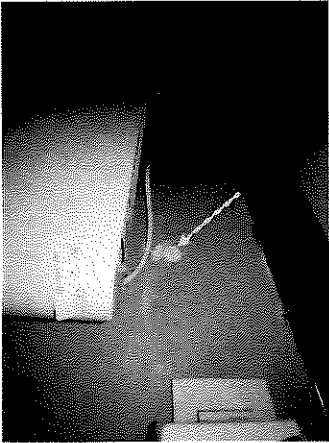
Foto 7.2: Muurpleister

Geen asbest

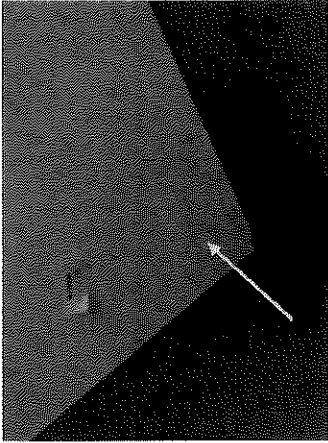
Fiche 9: Plafondpleister

Geen asbest
