# Asbestinventarisatetest

Brugzavel 10, 9690 Kluisbergen

**Niet-asbestveilig**

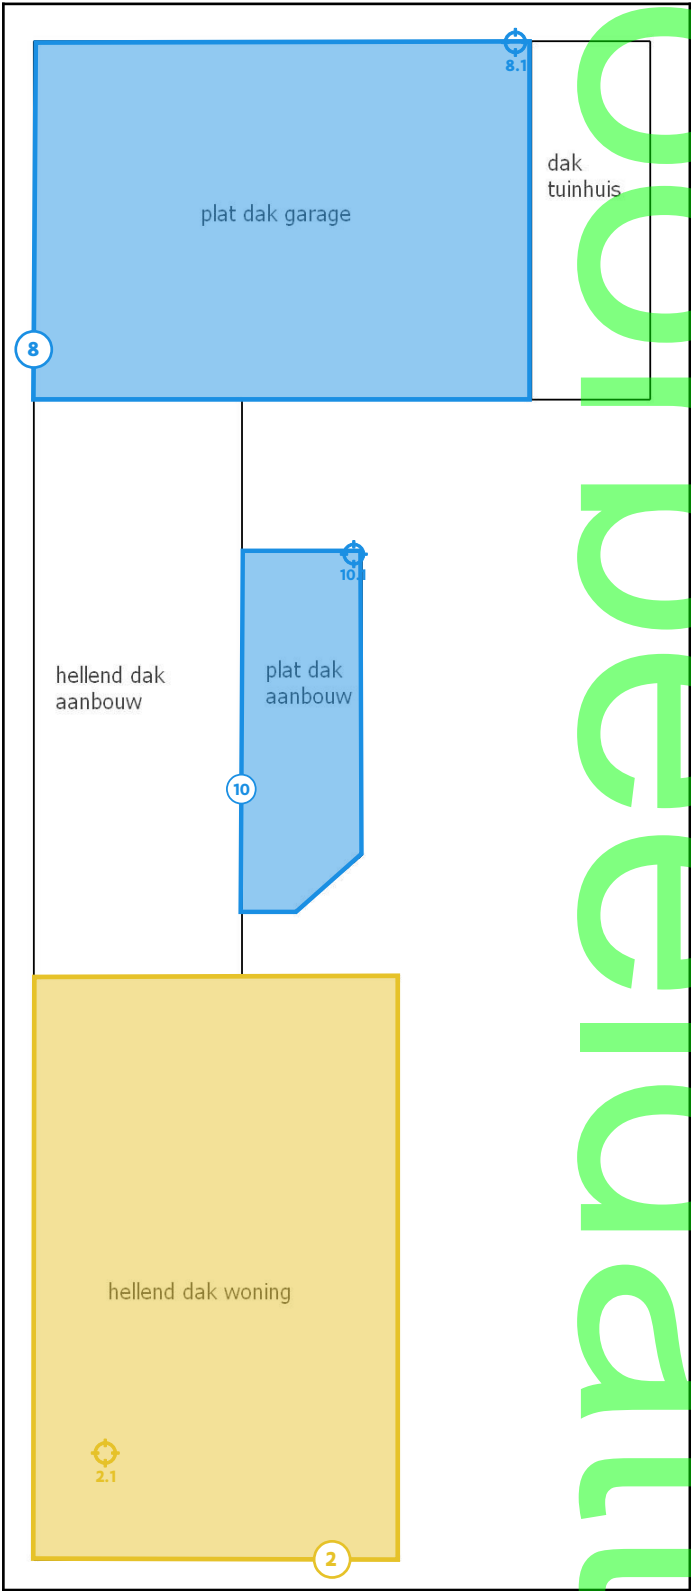
# Plan 1.7: grondplan daken

| 2. Asbestcement menuiserie onderdak platen dak woning | Asbestmateriaal | Zorgvuldig beheren |

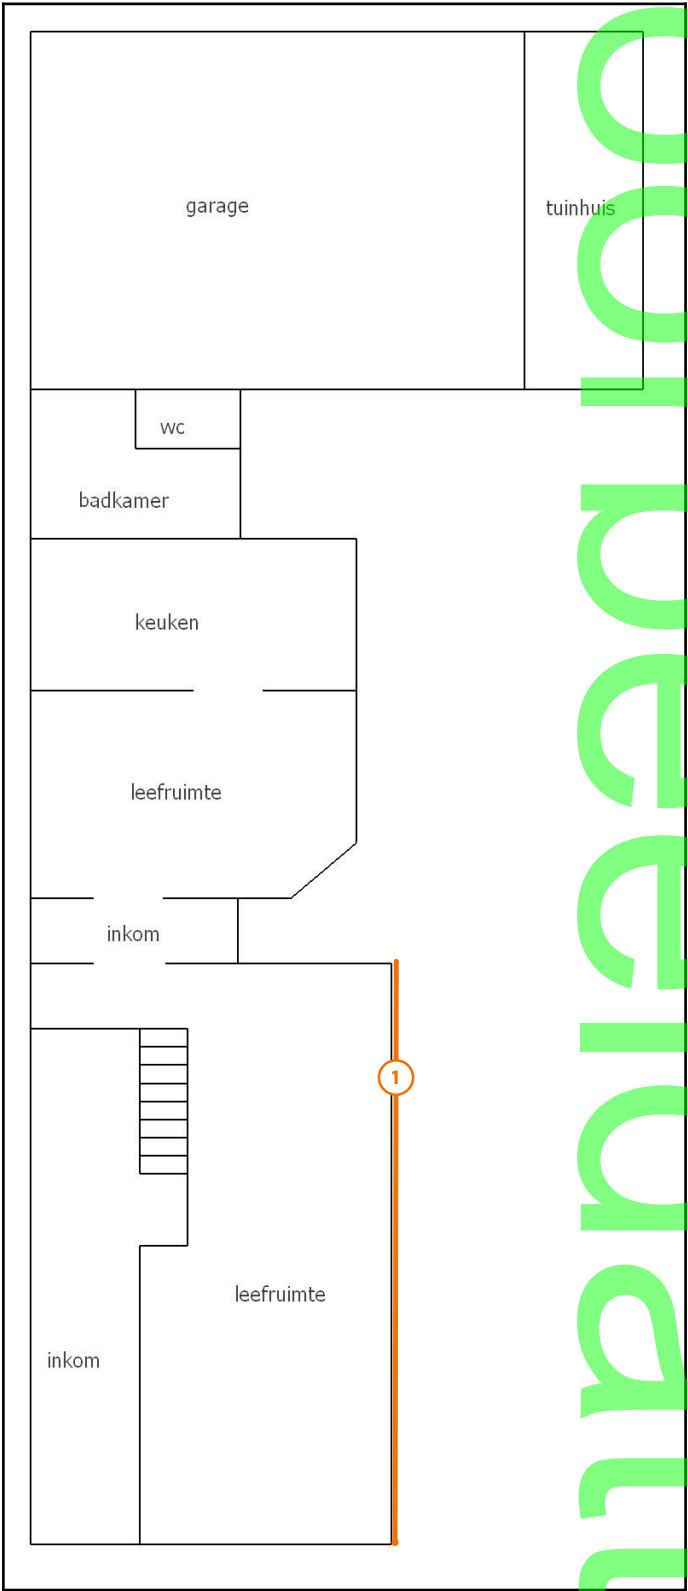
# Plan 1.8: grondplan gelijkvloers

1. Asbestcement leien zijgevel

Asbestmateriaal

Verwijderen

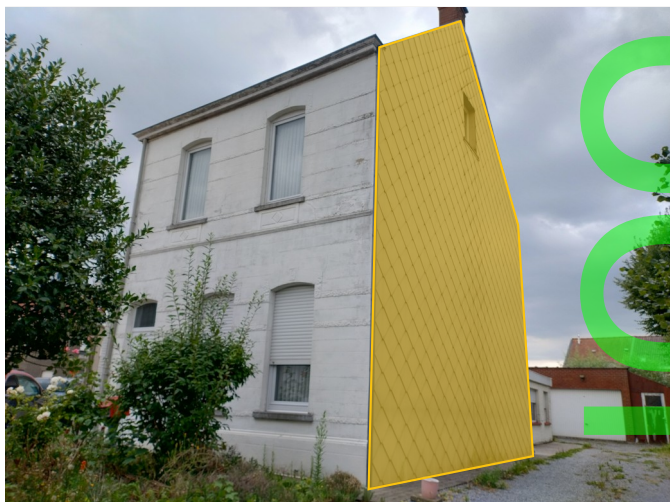
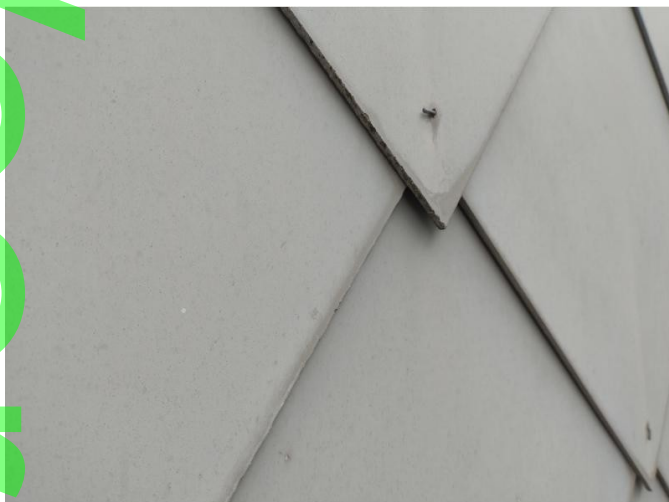
Overzichtsfoto

Detailfoto

| Eindbeoordeling materiaalrisico | Laag materiaalrisico en/of verlaagde kans op vezelvrijgave |

| Asbestsoort (vezeltype) | Crocidoliet aanwezig |
| Toestand van het materiaal | Licht beschadigd, licht verweerd. Intact calciumsilicaatmateriaal of categorie III 'gebondenheid' |

| Beschrijving | Asbestcement leien zijgevel |

Verwijderen

- Verwijder dit asbestmateriaal zo snel mogelijk. Volg de toestand goed op.
- Hemelwater dat afspoelt van asbestcement daken of gevels kan asbestdeeltjes bevatten. Gebruik het enkel voor gesloten circuits (bv. spoelen toiletten). Reinig na het vervangen van het dak of de gevel de dakgoten en regenwaterput of -ton om asbesthoudend sediment of slib te verwijderen

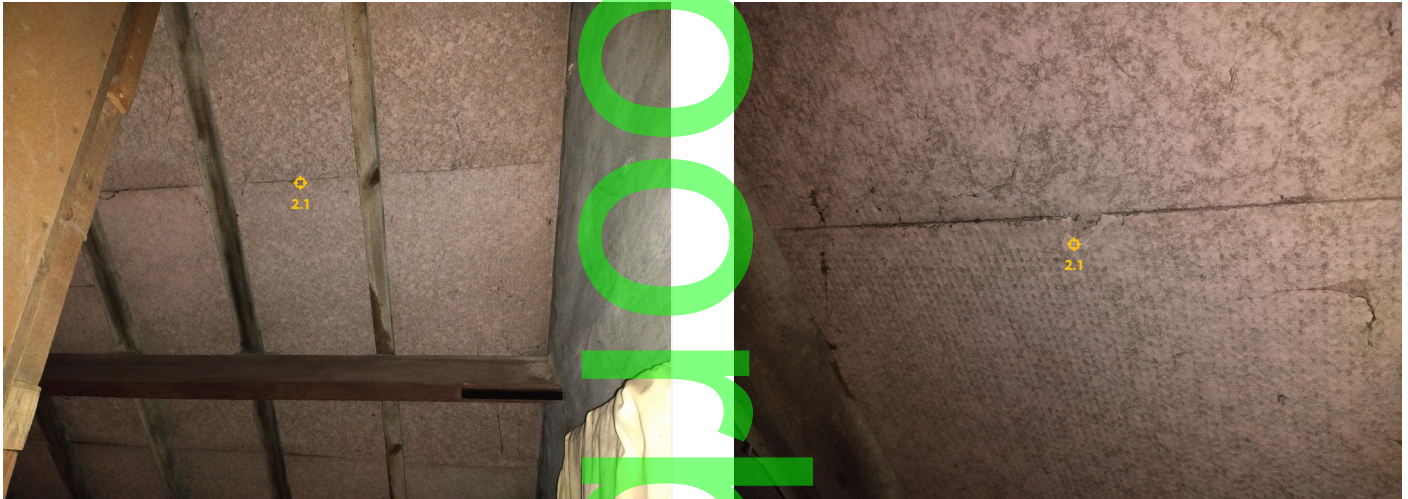
## Fiche 2: Asbestcement menuiserie onderdak platen dak woning

Overzichtsfoto

Detailfoto

| Eindbeoordeling materiaalrisico | Zeer laag materiaalrisico en/of zeer lage kans op vezelvrijgave |

| Asbestsoort (vezeltype) | Alleen chrysotiel |
| Toestand van het materiaal | Onbeschadigd, niet verweerd |

| # | Type | Referentie | Resultaat |
|---|---|---|---|
| 2.1 | Puntmonster | MO3 | Chrysotiel |

Zorgvuldig beheren

- Zorg voor een veilig beheer. Vermijd het beschadigen van het asbestmateriaal. Controleer de toestand jaarlijks op wijzigingen.

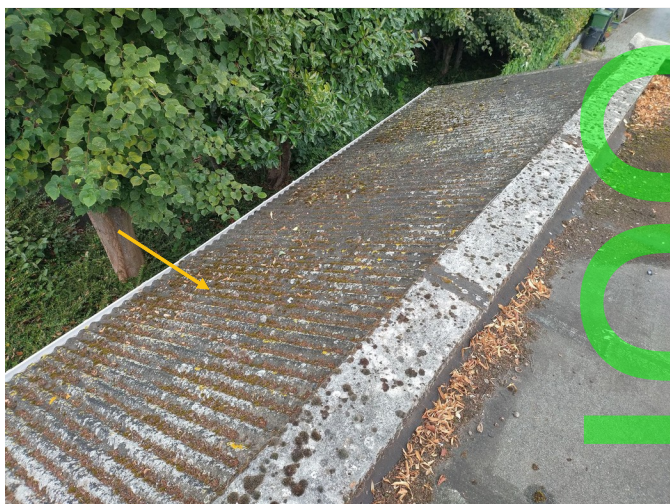
Het dak van het tuinhuis is afgewerkt met pvc-golfplaten, niet asbestverdacht.

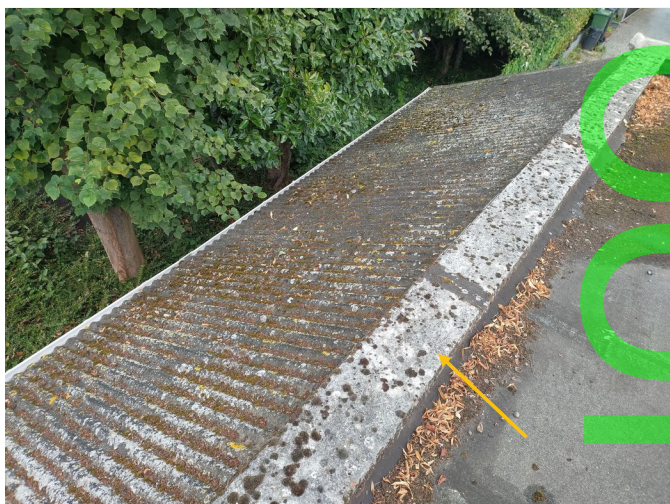
De dekstenen op de muren van de garage zijn beton, niet asbesthoudend.

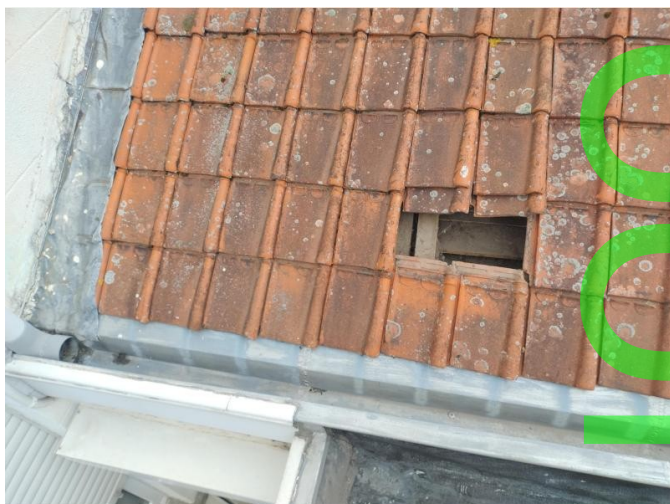
Tijdens de inspectie van het hellend dak van de aanbouw hebben we vastgesteld dat er geen onderdak aanwezig is in de dakstructuur.

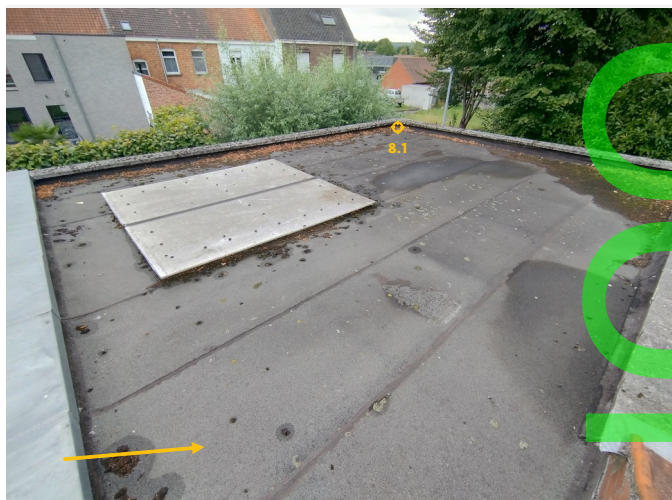
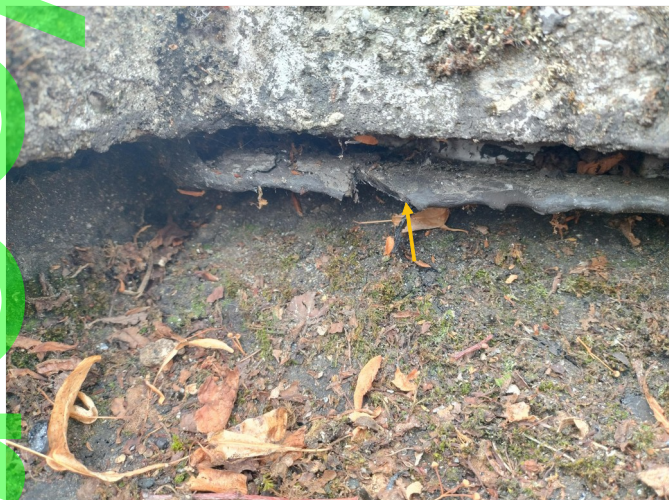
Geen asbest

| # | Type | Referentie | Resultaat |
|---|---|---|---|
| 8.1 | Puntmonster | MO5 | Geen asbest |

| Beschrijving | Roofing plat dak garage |

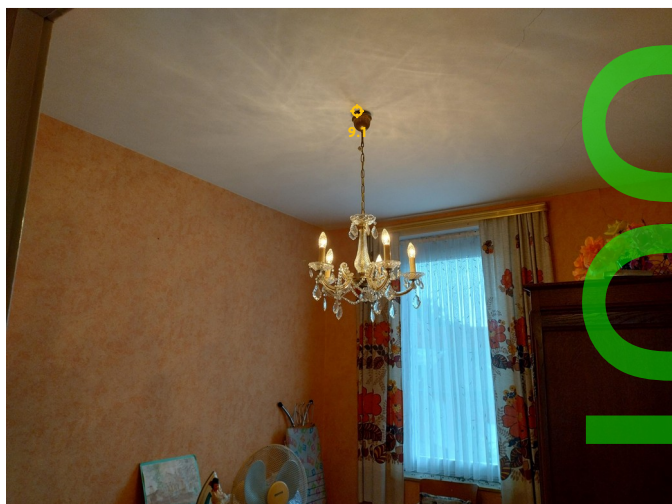
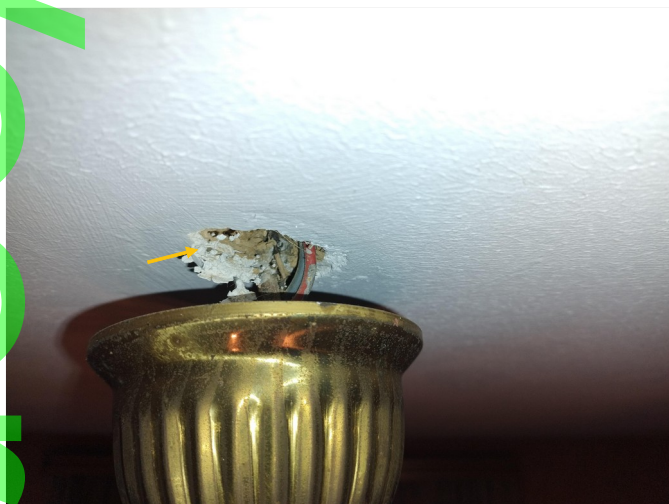
Geen asbest

| # | Type | Referentie | Resultaat |
|---|---|---|---|
| 9.1 | Mengmonster | MO2 | Geen asbest |

| Beschrijving | Pleisterwerk plafond |

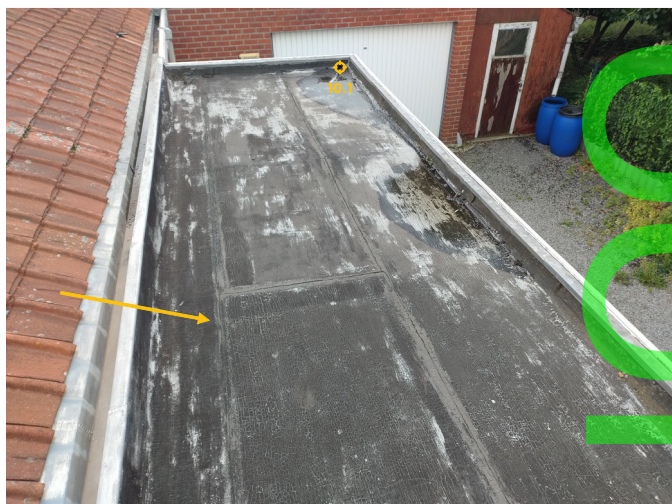
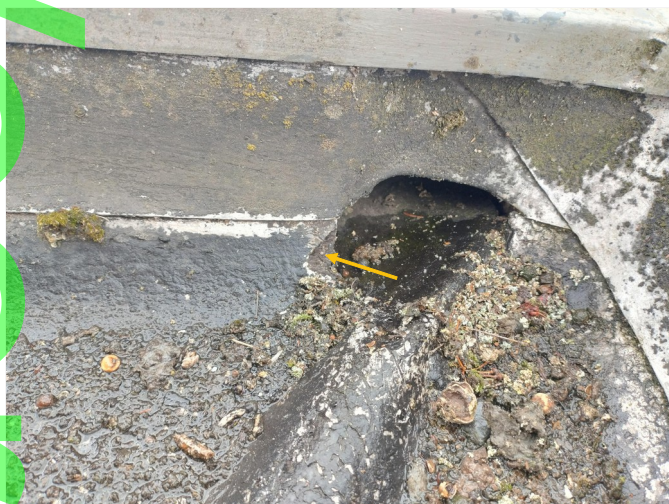
Geen asbest

| # | Type | Referentie | Resultaat |
|---|---|---|---|
| 10.1 | Puntmonster | MO4 | Geen asbest |

| Beschrijving | Bitumen dakbedekking plat dak aanbouw |

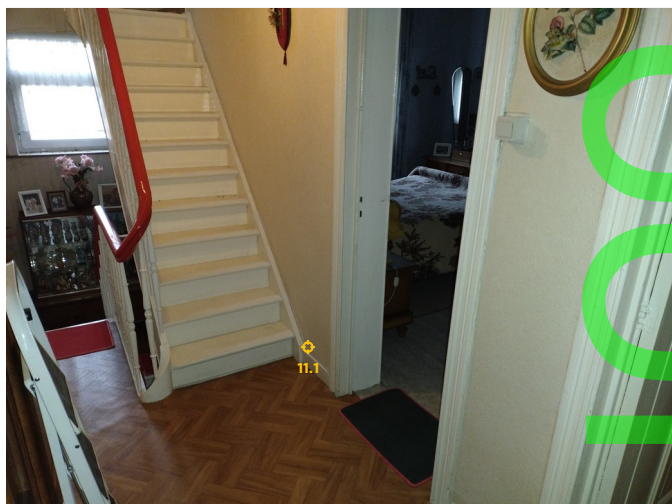
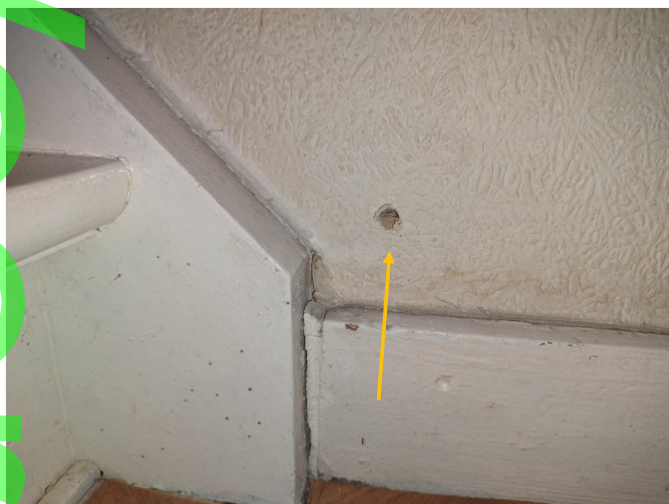
Geen asbest

| # | Type | Referentie | Resultaat |
|---|---|---|---|
| 11.1 | Mengmonster | MO1 | Geen asbest |

| Beschrijving | Pleisterwerk muren |
