Asbestinventarisatietest

Boezingestraat 128, 8906 Ieper

Attestnummer : 20260220-000206.000

Niet-asbestveilig

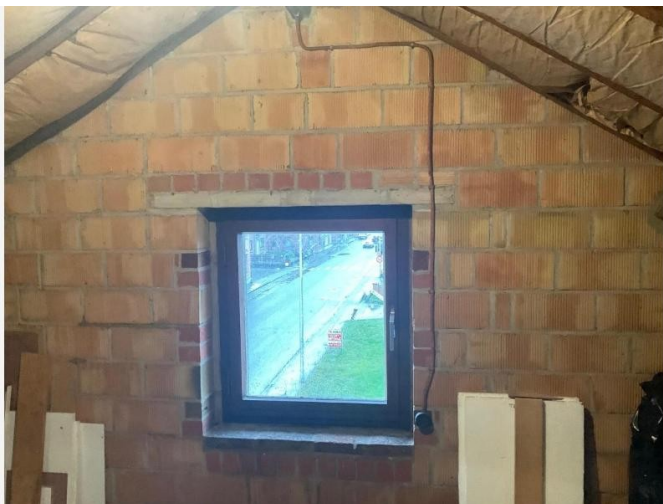
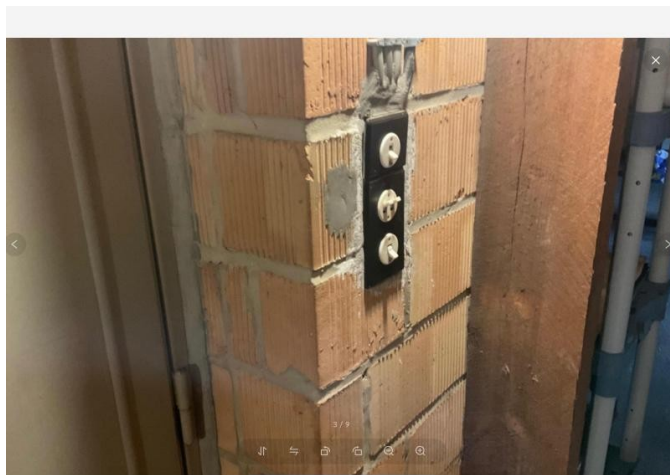
| Fiche 1: Bakeliet..... | 15 |

Het asbestmateriaal valt onder de mijlpaal van 2040.

| Eindbeoordeling materiaalrisico | Verhoogd materiaalrisico en/of verhoogde kans op vezelvrijgave |

| Asbestsoort (vezeltype) | Crocidoliet aanwezig |
| Toestand van het materiaal | Licht beschadigd, licht verweerd. Intact calciumsilicaatmateriaal of categorie III 'gebondenheid' |

| Asbestmateriaal | Plaat, paneel, tablet - Type Bakeliet |
| Identificatiemethode | De asbestdeskundige beoordeelt het materiaal als asbestverdacht en dus asbesthoudend, en dit zonder monsternamen. Motivatie: De opdrachtgever weigert om het materiaal te laten bemonsteren. |

Verwijderen

- Zorg voor een veilig beheer. Vermijd het beschadigen van het asbestmateriaal. Controleer de toestand jaarlijks op wijzigingen.
- Voer bijkomende staalname(s) uit.

- Eenvoudige handelingen: mag via doe-het-zelf of door werknemer(s) met opleidingsattest eenvoudige handelingen
Mag via doe het zelf verwijderd worden zonder te beschadigen.
Dubbel verpakken en afvoeren naar containerpark.
Bij verwijdering gebruik maken van persoonlijke beschermingsmiddelen zoals FFP3 masker; overal en handschoenen.

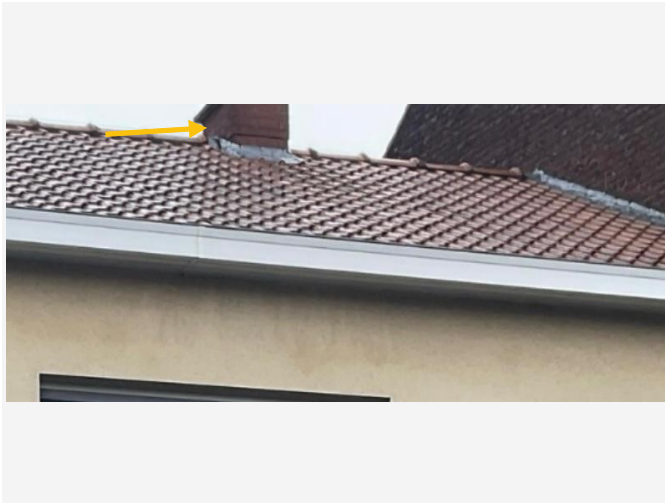
| Fiche 2: Materialen aan de rookgaskanalen..... | 19 |

Tijdelijke beperking

Reden: Het te onderzoeken materiaal situeert zich hoger dan 3,50 m te rekenen vanaf een veilige ondergrond

Uitleg van de asbestdeskundige: De schouw bevat misschien een asbesthoudende buis.

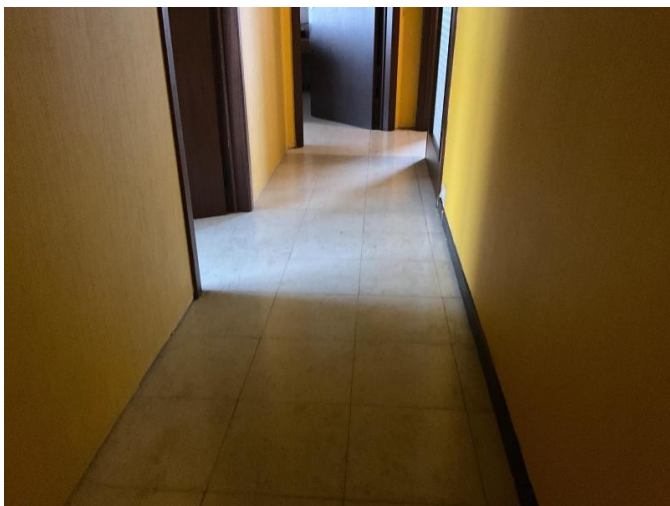
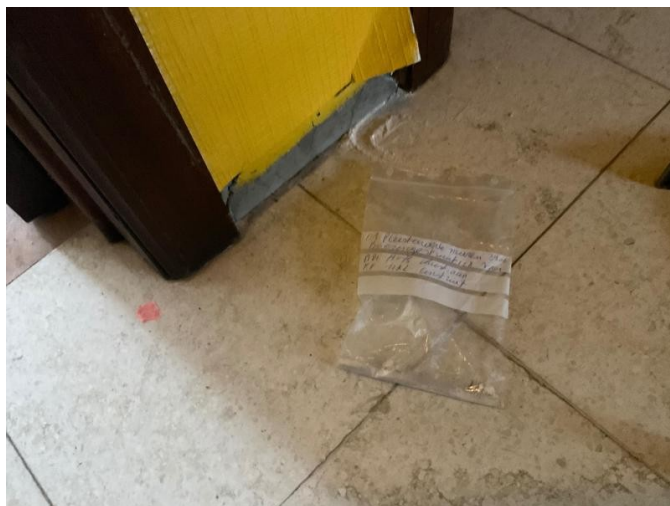
Fiche 4: 01 pleisterwerk muren

Geen asbest

| # | Type | Referentie | Resultaat |
|---|---|---|---|
| 4.1 | Mengmonster | 01 pleisterwerk muren | Geen asbest |

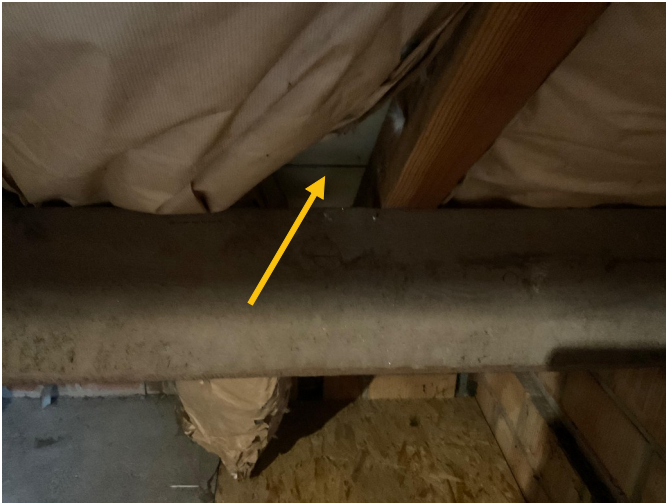
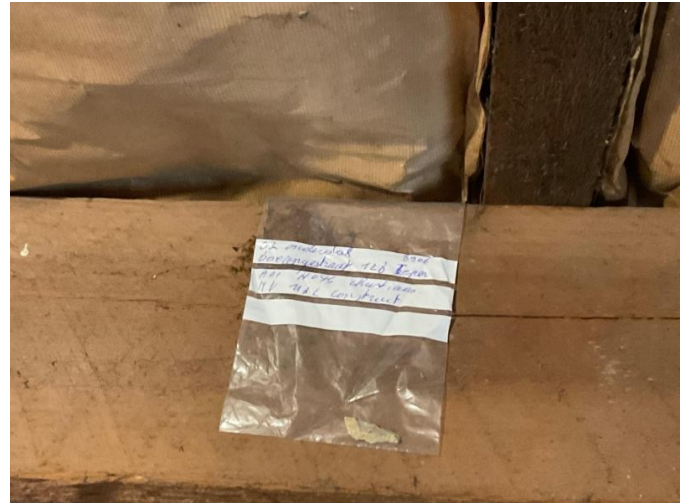
Fiche 5: 02 onderdak

Geen asbest

| # | Type | Referentie | Resultaat |
|---|---|---|---|
| 5.1 | Puntmonster | 02 onderdak | Geen asbest |

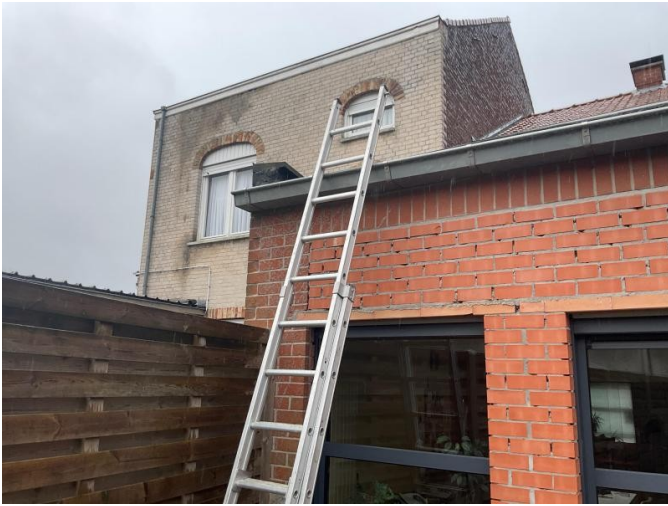
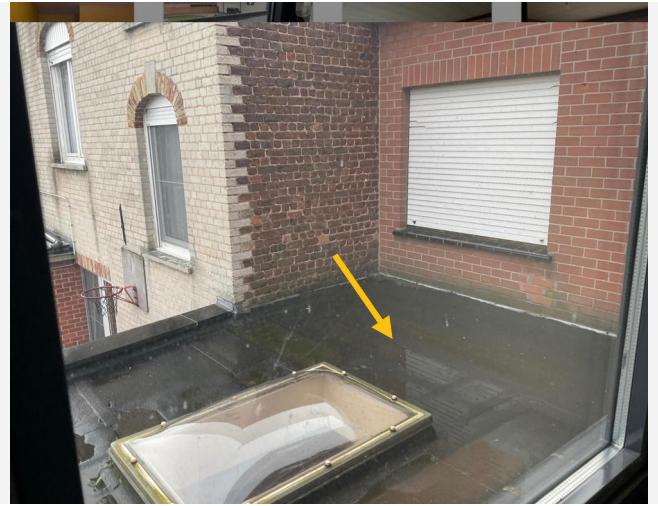
Fiche 6: 03 roofing keuken

Geen asbest

| # | Type | Referentie | Resultaat |
|---|---|---|---|
| 6.1 | Puntmonster | 03 roofing | Geen asbest |

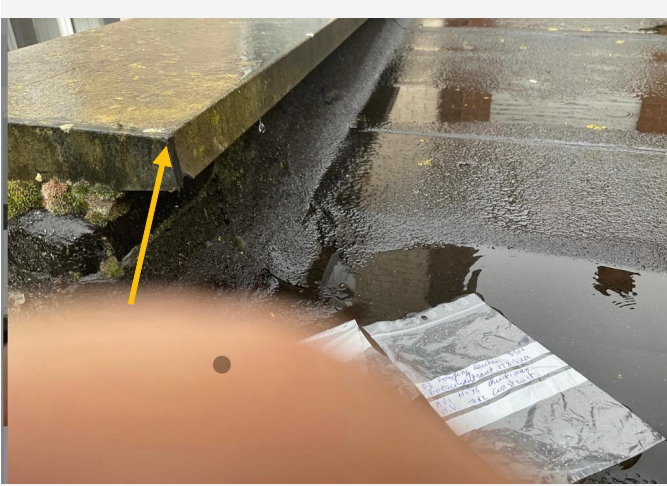
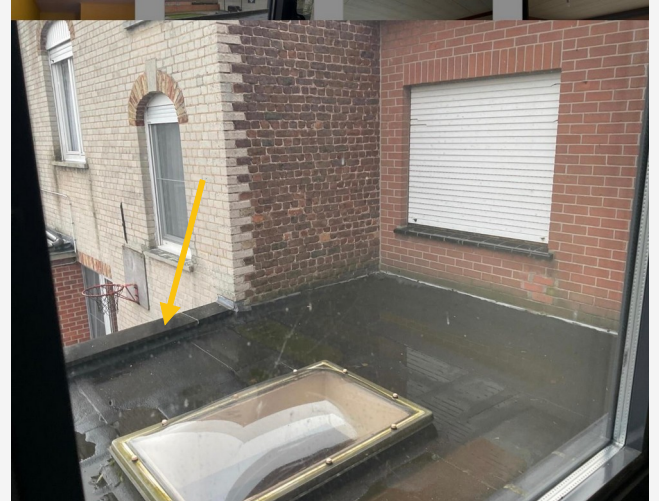
| Fiche 7: 04 deksteen..... | 28 |

Geen asbest

| # | Type | Referentie | Resultaat |
|---|---|---|---|
| 7.1 | Puntmonster | 04 deksteen | Geen asbest |

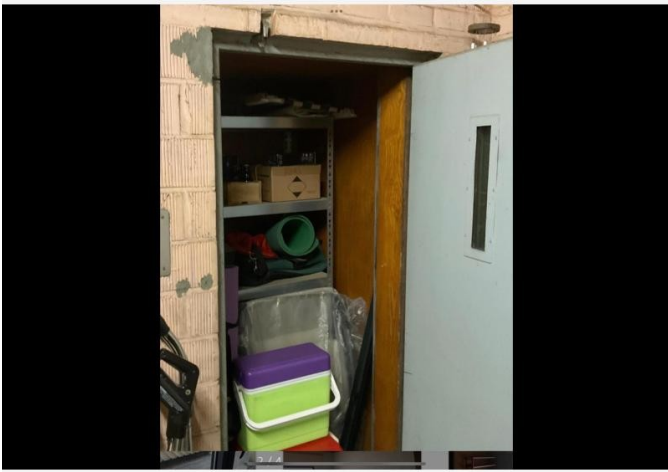
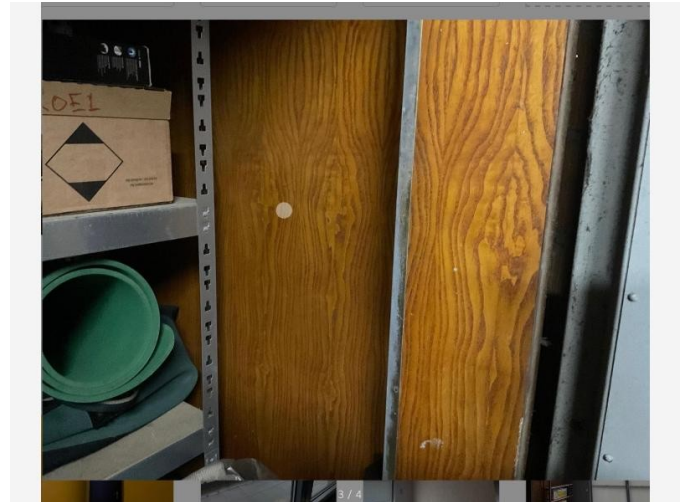
| Beschrijving | Notitie | Terug te vinden op plannen |
|---|--|---|
| Fiche 9: Materialen aan de lift. | Er zijn geen asbesthoudende materialen in de lift. | - |
