# Asbestinventarisatetest

Statiestraat 55, 8920 Langemark-Poelkapelle

Attestnummer : 20241115-000376.000

Uitgegeven op : 15.11.2024

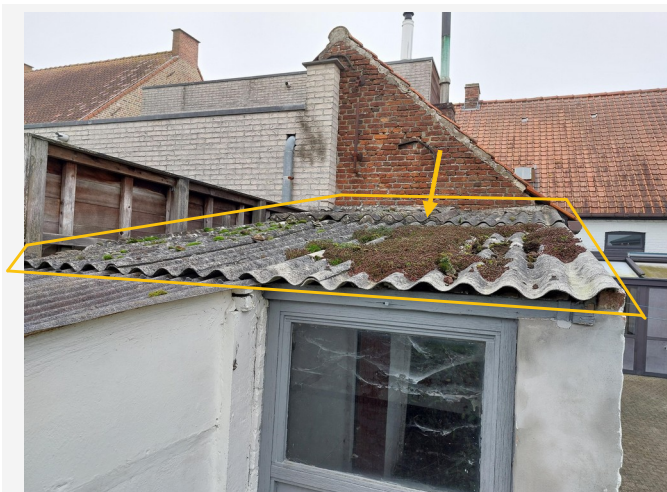
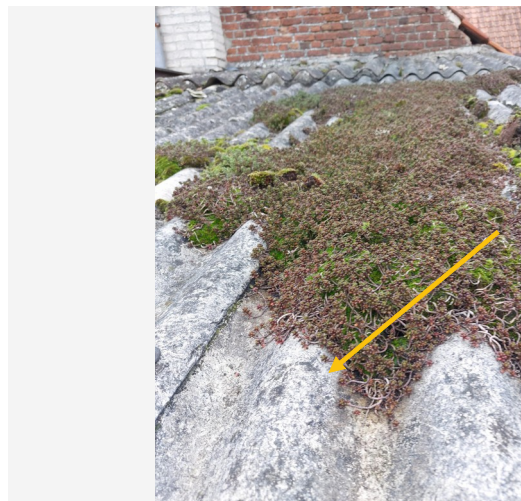
| Eindbeoordeling materiaalrisico | Hoog materiaalrisico en/of hoge kans op vezelvrijgave |

| Asbestsoort (vezeltype) | Crocidoliet aanwezig |
| Toestand van het materiaal | Matig beschadigd, matig verweerd |

| Beschrijving | 5 J Golfplaten asbest/ windveren/nokken/ binnenluchtstromen |

**Dringend verwijderen**

- Zorg voor een veilig beheer. Vermijd het beschadigen van het asbestmateriaal. Controleer de toestand jaarlijks op wijzigingen.
- Verwijder dit asbestmateriaal zo snel mogelijk. Volg de toestand goed op.
- Hemelwater dat afspoelt van asbestcement daken of gevels kan asbestdeeltjes bevatten. Gebruik het enkel voor gesloten circuits (bv. spoelen toiletten). Reinig na het vervangen van het dak of de gevel de dakgoten en regenwaterput of -ton om asbesthoudend sediment of slib te verwijderen

- Eenvoudige handelingen: mag via doe-het-zelf of door werknemer(s) met opleidingsattest eenvoudige handelingen  
Neem de golfplaten van het dak zonder gooien of breken.  
Verpak ze dubbel en ga er mee naar erkend asbestverwerkingsbedrijf.

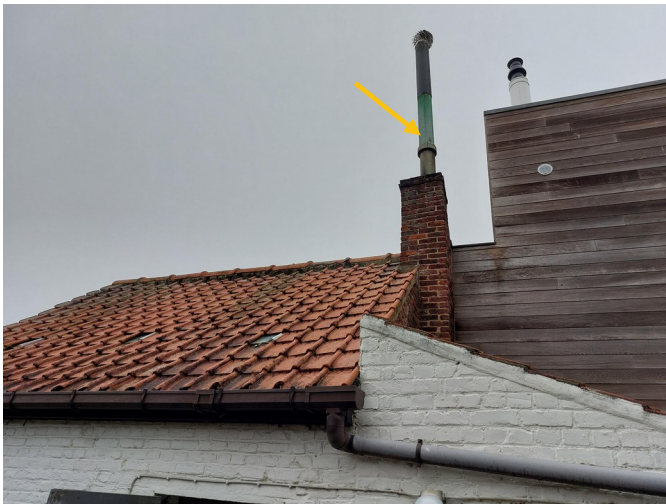
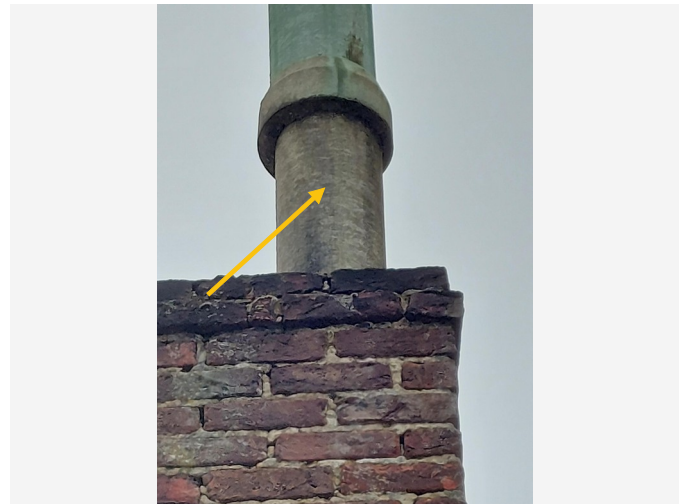
| Eindbeoordeling materiaalrisico | Hoog materiaalrisico en/of hoge kans op vezelvrijgave |

| Asbestsoort (vezeltype) | Crocidoliet aanwezig |
| Toestand van het materiaal | Matig beschadigd, matig verweerd |

| Beschrijving | Schoorsteen asbest |

**Dringend verwijderen**

- Zorg voor een veilig beheer. Vermijd het beschadigen van het asbestmateriaal. Controleer de toestand jaarlijks op wijzigingen.
- Verwijder dit asbestmateriaal zo snel mogelijk. Volg de toestand goed op.

- Eenvoudige handelingen: mag via doe-het-zelf of door werknemer(s) met opleidingsattest eenvoudige handelingen  
De schoorsteenpijp zit vastgeklemd/ vastgegoten in een 'voet'/ blok van mortel of beton. Bij verwijdering van de schoorsteenpijp zal de 'voet' eerst voorzichtig weggebroken moeten worden. Let er op dat de schoorsteenpijp eerst gefixeerd wordt, want anders kan deze vrijkomen omvallen en breken.

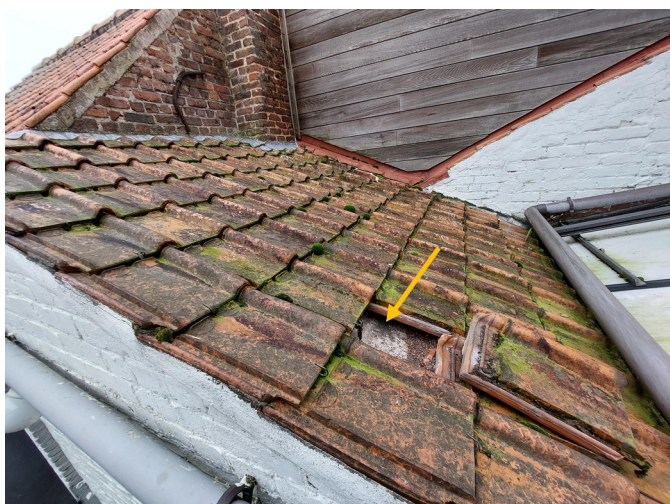
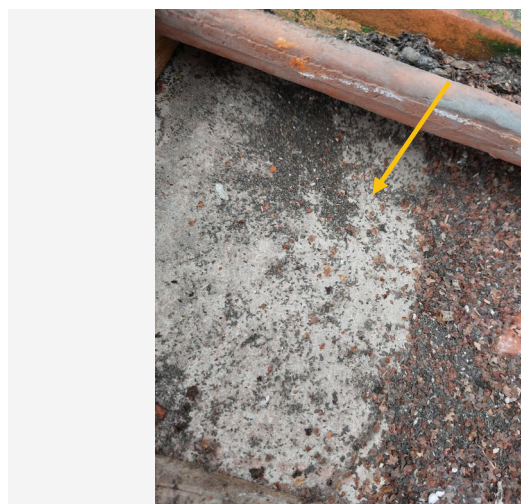
## Fiche 3: Asbestverdachte onderdakplaten type menuiserite"

| Eindbeoordeling materiaalrisico | Laag materiaalrisico en/of verlaagde kans op vezelvrijgave |

| Toestand van het materiaal | Onbeschadigd, niet verweerd |

| Beschrijving | Asbestverdachte onderdakplaten type menuiserite" |

Zorgvuldig beheren

- Zorg voor een veilig beheer en verwijder dit asbestmateriaal wanneer het bij werken eenvoudig bereikbaar wordt. Controleer de toestand jaarlijks op wijzigingen.

- Eenvoudige handelingen: mag via doe-het-zelf of door werknemer(s) met opleidingsattest eenvoudige handelingen  
Verwijder de dakpannen. Erna voorzichtig houten draaglatjes en onderdakplaten loswrikken, asbesthoudende platen een voor een en in hun geheel verwijderen. Niet gooien en geen stortkokers gebruiken.

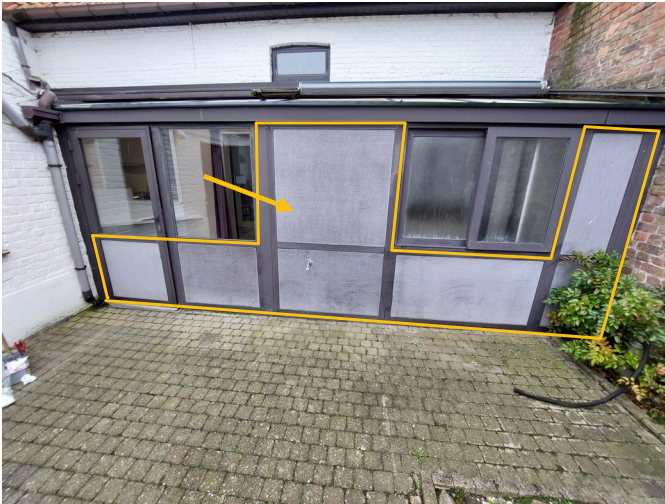
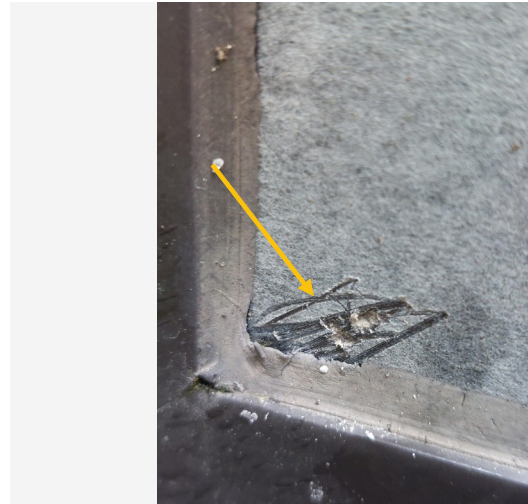
| Eindbeoordeling materiaalisico | Laag materiaalisico en/of verlaagde kans op vezelvrijgave |

| Toestand van het materiaal | Onbeschadigd, niet verweerd |

| Beschrijving | Glasal in schrijnwerk |
| Opmerking | <p>De m2 is een beredeneerde schatting. Er worden geen rechten verleend aan deze hoeveelheid.</p> <p>Plaat is waarneembaar zowel binnen als buiten. (vermoed een dubbele plaat met isolatie tussen.)</p> |

Zorgvuldig beheren

- Zorg voor een veilig beheer. Vermijd het beschadigen van het asbestmateriaal. Controleer de toestand jaarlijks op wijzigingen.

- Eenvoudige handelingen: mag via doe-het-zelf of door werknemer(s) met opleidingsattest eenvoudige handelingen de plaat zal geklemd zitten in de deur. verwijder de slaglatten en haal voorzichtig de plaat eruit. (gebruik hiervoor zuignappen)  
niet breken of gooien. Verpak de plaat en ga er mee naar een afvalverwerkingsbedrijf.

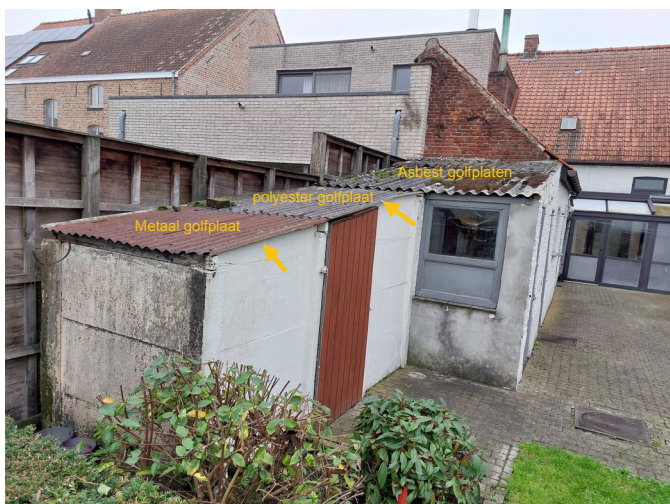
## Fiche 10: Polyesterplaten en metaal golfplaten gecontamineerd.

| Identificatiemethode | Redelijk vermoeden |

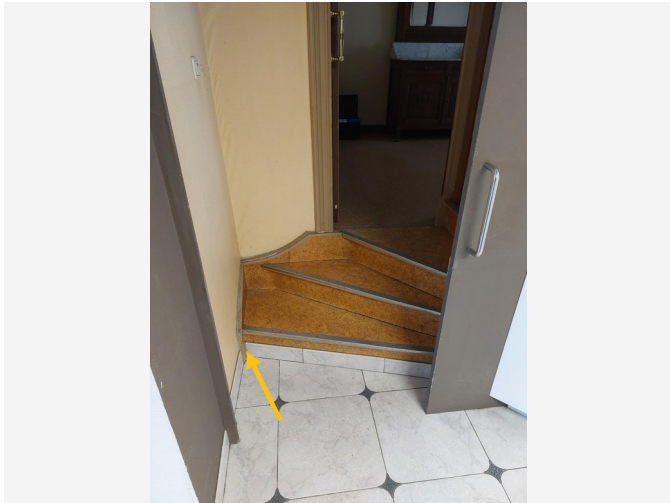
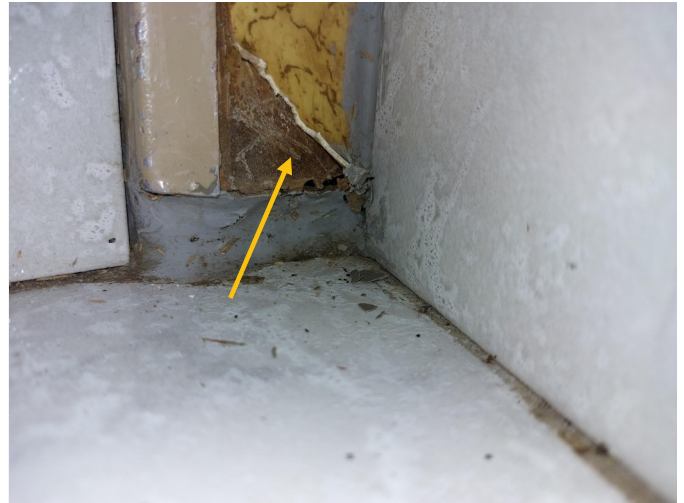
## Fiche 15: Vinyl/ linolium

Geen asbest

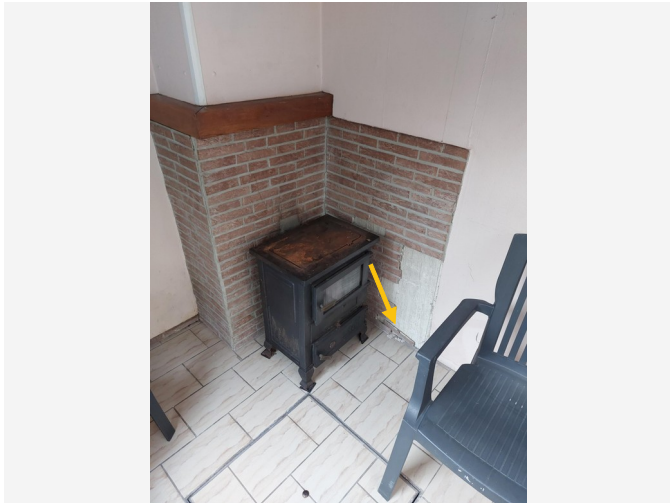
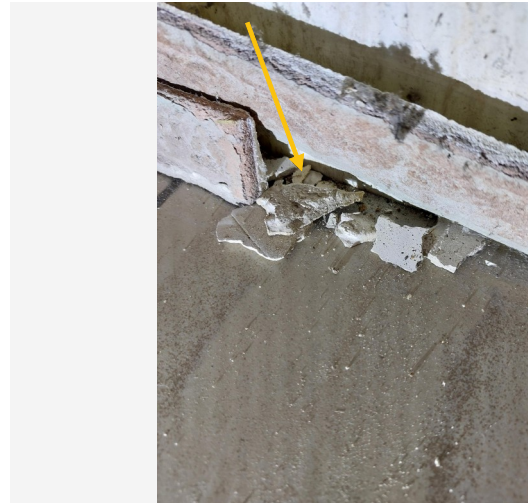
## Fiche 16: Lijm achter steenstrips (parament)

Geen asbest

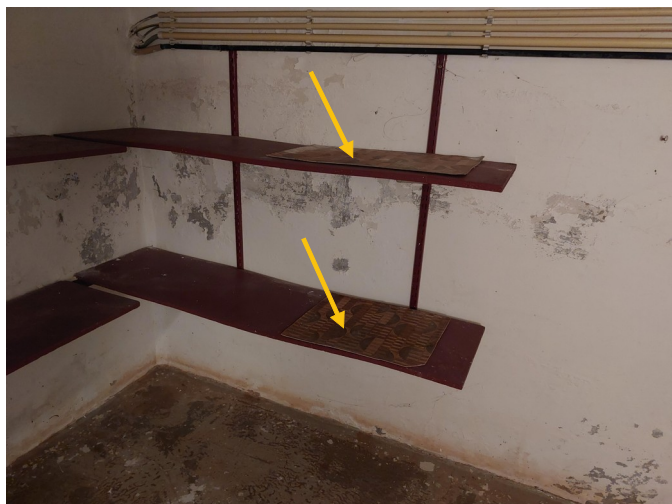
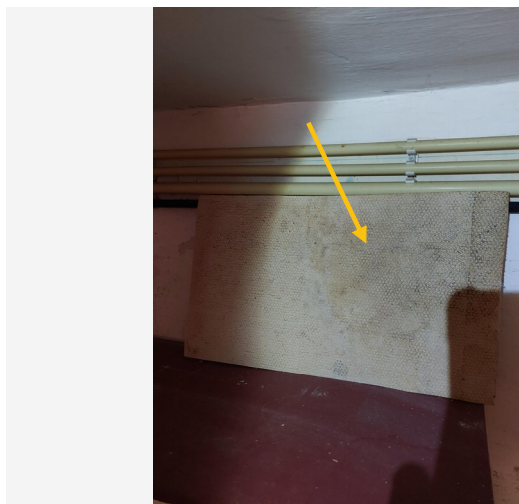
## Fiche 17: Afval vinyl kelder

Geen asbest

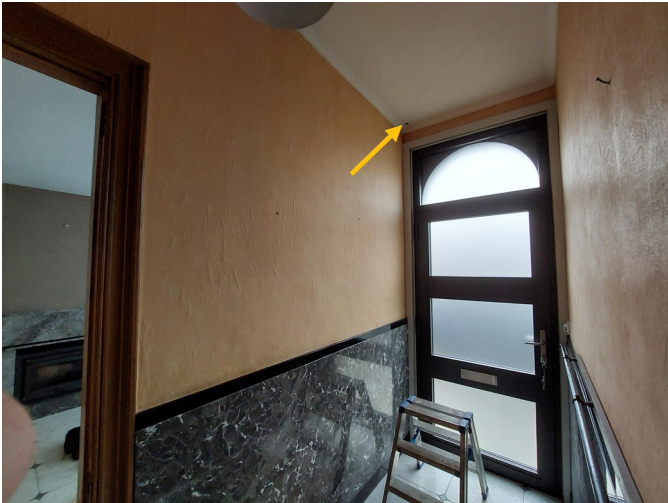
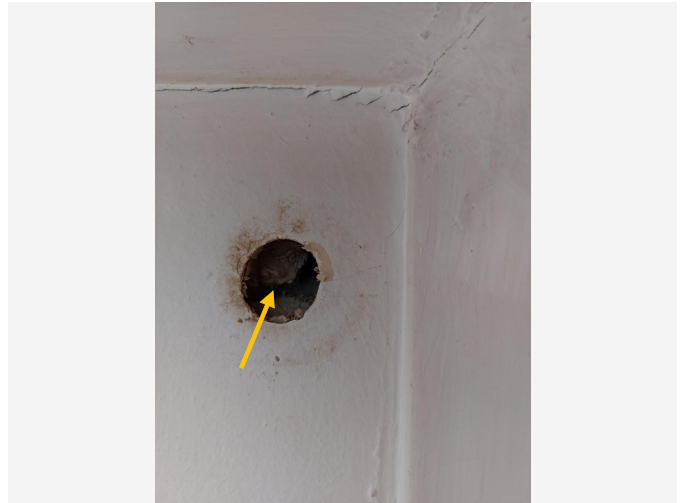
## Fiche 18: Pleisterwerk plafond

Geen asbest

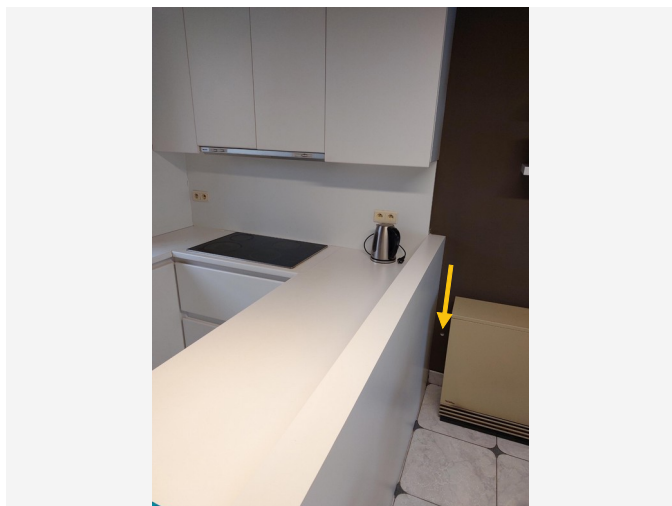
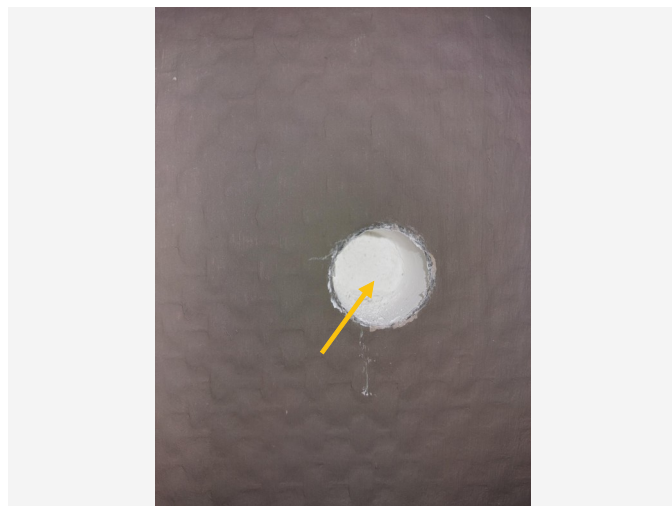
## Fiche 20: Pleisterwerk muren

Geen asbest
