# Asbestinventarisatetest

Oude Bellegemstraat 34, 8550 Zwevegem

Attestnummer : 20260327-000038.000

**Niet-asbestveilig**

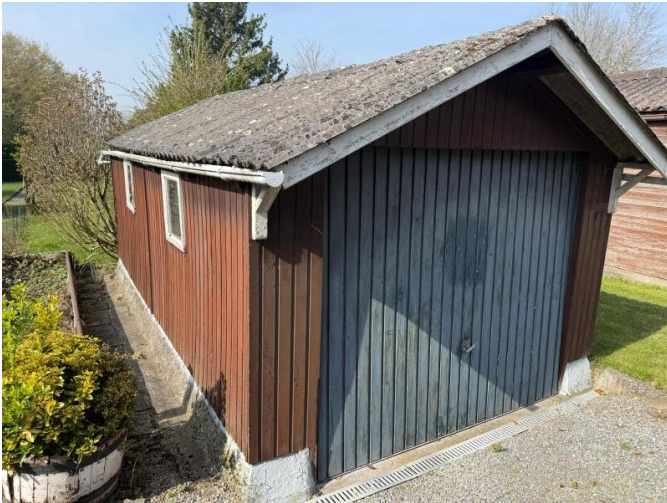
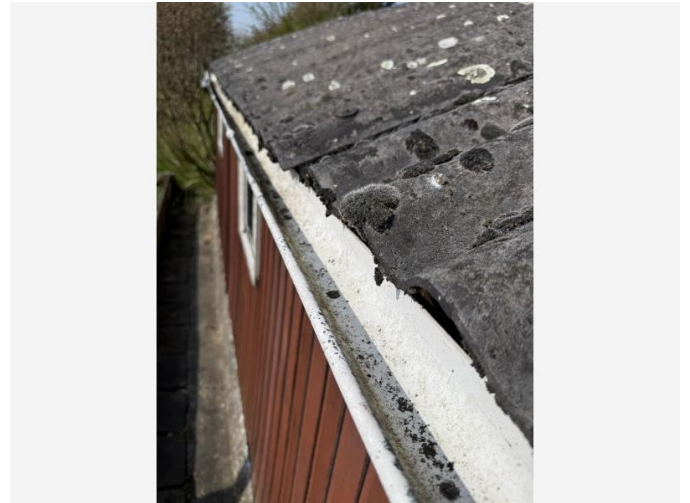
| Beschrijving | Sediment / slib in dakgoot |
| Bron van de resten | Golfplaten |
| Gebondenheid resten | Niet hecht |
| Opmerking | Door de hoogte kon de hoeveelheid niet worden ingeschat. |

**Dringend verwijderen**

- Verwijder het asbestafval.
- Voer bijkomende staalname(s) uit.

- Eenvoudige handelingen: mag via doe-het-zelf of door werknemer(s) met opleidingsattest eenvoudige handelingen  
Draag gepaste veiligheidskledij tijdens de verwijdering. Vermijd stofvorming. Mag via doe het zelf verwijderd worden.

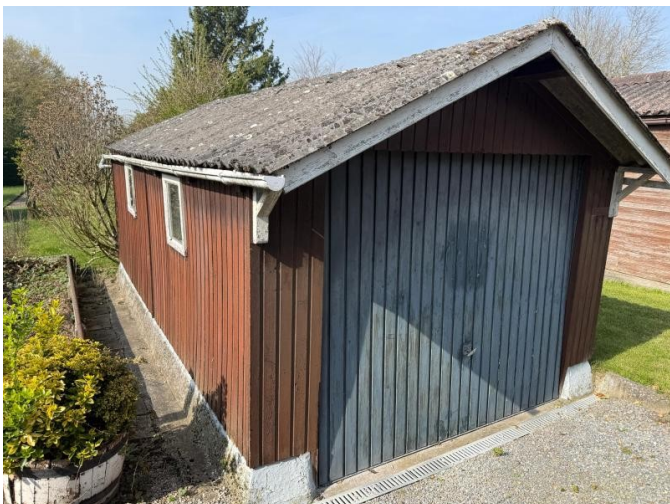
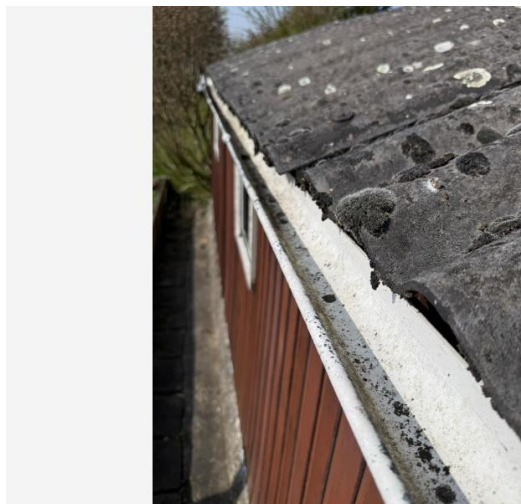
| Eindbeoordeling materiaalrisico | Verhoogd materiaalrisico en/of verhoogde kans op vezelvrijgave |

| Asbestsoort (vezeltype) | Crocidoliet aanwezig |
| Toestand van het materiaal | Licht beschadigd, licht verweerd. Intacte calciumsilicaatplaat of materiaal met categorie 3-gebondenheid |

| Beschrijving | Golfplaten asbesthoudend |
| Asbestmateriaal | Dak- en gevelbekleding - Golfplaat |

Verwijderen

- Zorg voor een veilig beheer. Vermijd het beschadigen van het asbestmateriaal. Controleer de toestand jaarlijks op wijzigingen.
- Hemelwater dat afspoelt van asbestcement daken of gevels kan asbestdeeltjes bevatten. Gebruik het enkel voor gesloten circuits (bv. spoelen toiletten). Reinig na het vervangen van het dak of de gevel de dakgoten en regenwaterput of -ton om asbesthoudend sediment of slib te verwijderen

- Eenvoudige handelingen: mag via doe-het-zelf of door werknemer(s) met opleidingsattest eenvoudige handelingen  
De platen kunnen tijdens werkzaamheden zonder deze te beschadigen, verwijderd worden. Draag de gepaste PBM's.

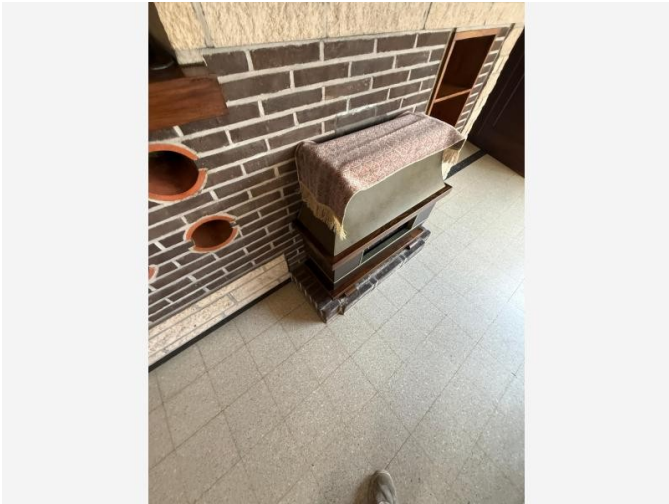
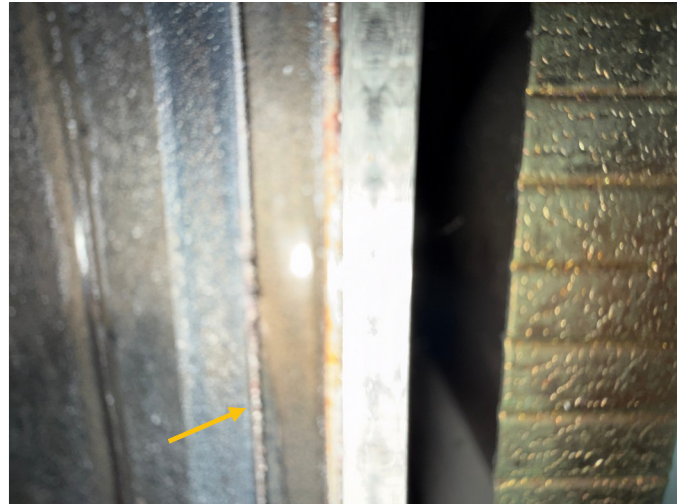
| Eindbeoordeling materiaalrisico | Laag materiaalrisico en/of verlaagde kans op vezelvrijgave |

| Gebondenheid | Categorie 3: niet-hechtgebonden met weinig of geen matrix |
| Toestand van het materiaal | Matig beschadigd, matig verweerd |

| Beschrijving | Koord kachel |

Verwijderen

- Zorg voor een veilig beheer. Vermijd het beschadigen van het asbestmateriaal. Controleer de toestand jaarlijks op wijzigingen.

- Eenvoudige handelingen: mag via doe-het-zelf of door werknemer(s) met opleidingsattest eenvoudige handelingen  
Het koord mag als uitzondering op de regel van de losgebonden toepassingen volgens eenvoudige handelingen verwijderd worden. Draag hiervoor de gepaste beschermingsmiddelen. Meer info op onderstaande link: <https://ovam.vlaanderen.be/wie-mag-wat-verwijderen>

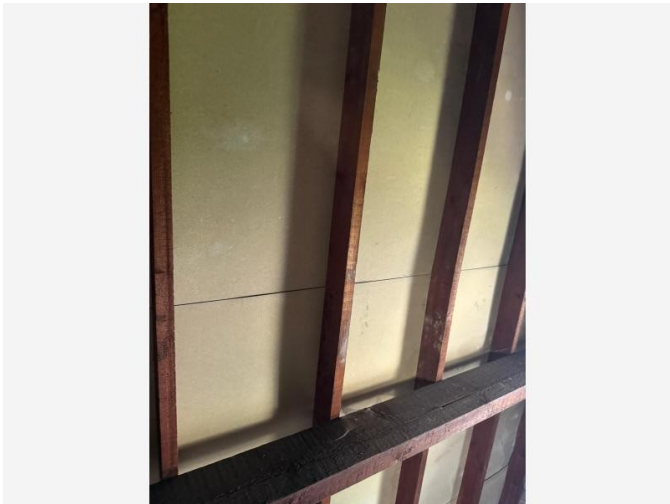
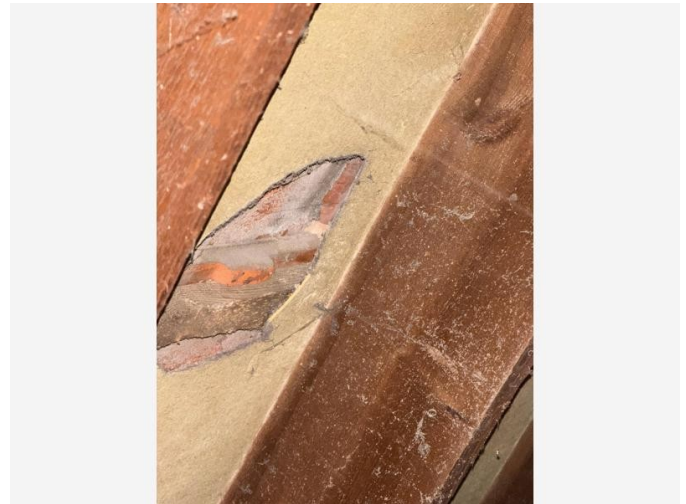
## Fiche 4: Onderdak platen (Menuiserie) staalname asbesthoudend

| Eindbeoordeling materiaalrisico | Zeer laag materiaalrisico en/of zeer lage kans op vezelvrijgave |

| Asbestsoort (vezeltype) | Alleen chrysotiel aanwezig |
| Toestand van het materiaal | Licht beschadigd, licht verweerd. Intacte calciumsilicaatplaat of materiaal met categorie 3-gebondenheid |

| # | Type | Referentie | Resultaat |
|---|---|---|---|
| 4.1 | Puntmonster | 07 | Chrysotiel |

| Beschrijving | Onderdak platen (Menuiserite) staalname asbesthoudend |

Zorgvuldig beheren

- Zorg voor een veilig beheer en verwijder dit asbestmateriaal wanneer het bij werken eenvoudig bereikbaar wordt. Controleer de toestand jaarlijks op wijzigingen.
- Voer bijkomende staalname(s) uit.

- Eenvoudige handelingen: mag via doe-het-zelf of door werknemer(s) met opleidingsattest eenvoudige handelingen  
De platen kunnen tijdens werkzaamheden zonder deze te beschadigen, verwijderd worden. Dit mag via eenvoudige handelingen verwijderd worden. Draag de gepaste PBM's. Raadpleeg volgende link:

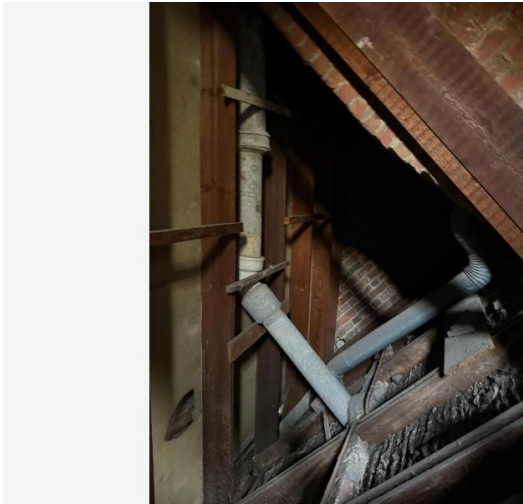
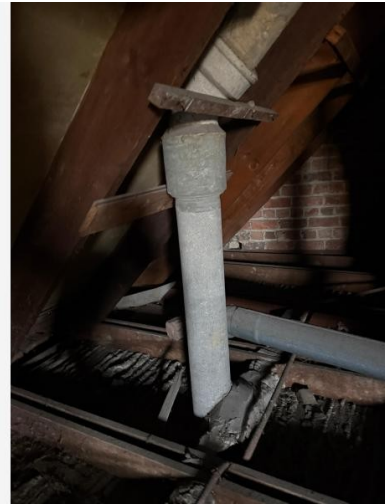
| Eindbeoordeling materiaalisico | Laag materiaalisico en/of verlaagde kans op vezelvrijgave |

| Asbestsoort (vezeltype) | Crocidoliet aanwezig |
| Toestand van het materiaal | Licht beschadigd, licht verweerd. Intacte calciumsilicaatplaat of materiaal met categorie 3-gebondenheid |

| Beschrijving | Buis rookgas asbestcement |

Zorgvuldig beheren

- Zorg voor een veilig beheer. Vermijd het beschadigen van het asbestmateriaal. Controleer de toestand jaarlijks op wijzigingen.

- Eenvoudige handelingen: mag via doe-het-zelf of door werknemer(s) met opleidingsattest eenvoudige handelingen  
Tijdens de verwijdering dient het beschadigen van de buis vermeden worden zodat geen vezels kunnen vrijkomen. Mag verwijderd worden door werknemers met een opleidingsattest. Draag de gepaste PBM's.

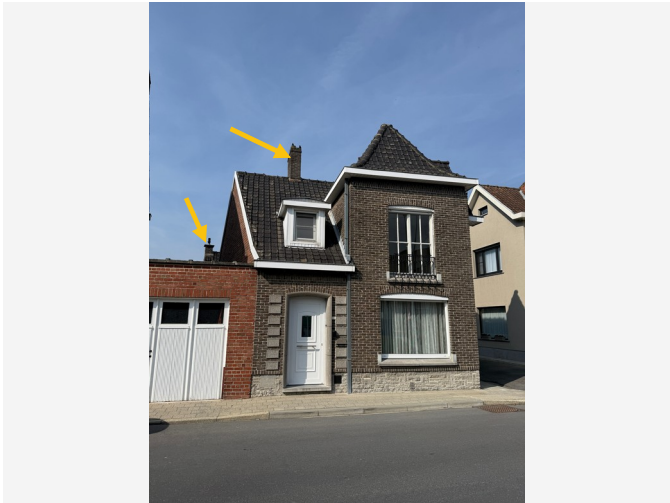
**Reden:** Het te onderzoeken materiaal situeert zich hoger dan 3,50 m te rekenen vanaf een veilige ondergrond

**Uitleg van de asbestdeskundige:** Door de hoogte en de binnenaafwerking kon de binnenkant van de schouw niet worden geïnspecteerd.

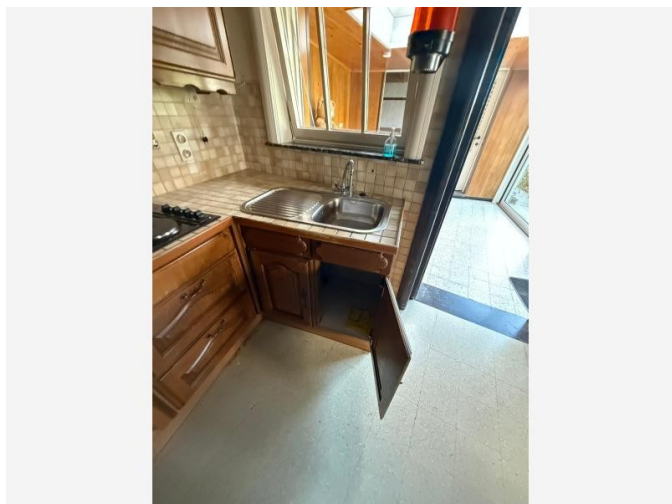
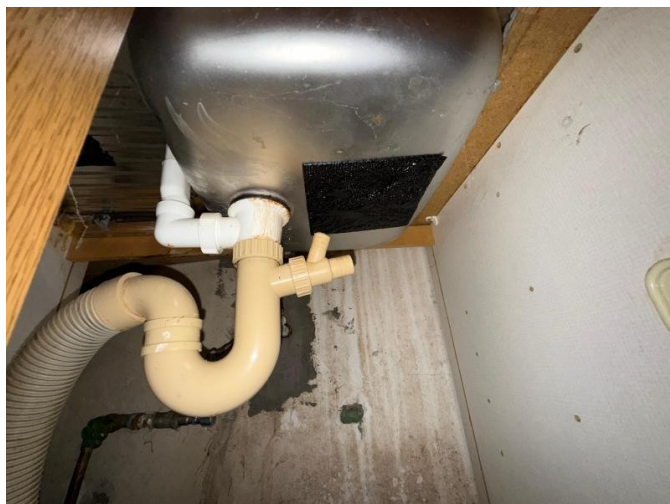
Niet asbestverdacht.

| Basis voor advies | De asbestdeskundige beoordeelt het materiaal als asbesthoudend op basis van een beoordeling met het blote oog. |
