# Asbestinventarisatetest

Bloemenhof 16, 8550 Zwevegem

Attestnummer : 20251223-000031.000

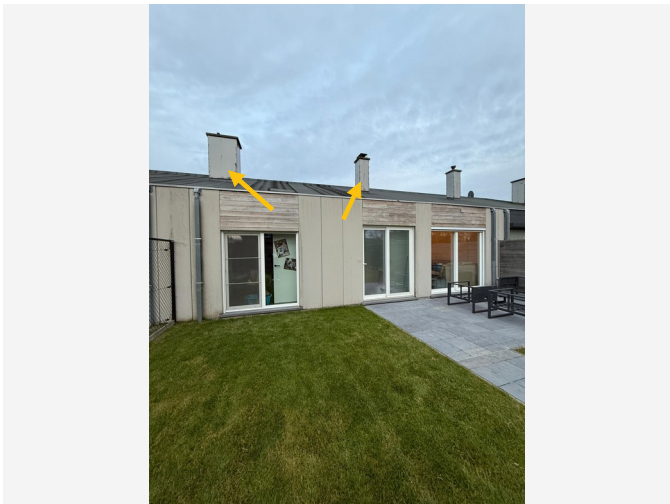
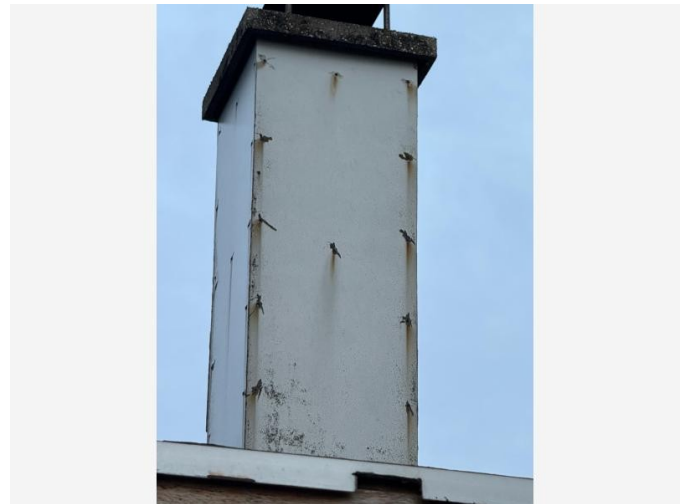
Het asbestmateriaal valt onder de mijlpaal van 2040.

| Eindbeoordeling materiaalrisico | Laag materiaalrisico en/of verlaagde kans op vezelvrijgave |

| Asbestsoort (vezeltype) | Crocidoliet aanwezig |
| Toestand van het materiaal | Licht beschadigd, licht verweerd. Intact calciumsilicaatmateriaal of categorie III 'gebondenheid' |

| Beschrijving | schouwkapen in glasal |
| Asbestmateriaal | Plaat, paneel, tablet - Geëmailleerd, type Glasal |

- Zorg voor een veilig beheer. Vermijd het beschadigen van het asbestmateriaal. Controleer de toestand jaarlijks op wijzigingen.

- Eenvoudige handelingen: mag via doe-het-zelf of door werknemer(s) met opleidingsattest eenvoudige handelingen  
Deur kan in z'n geheel verwijderd worden zonder het asbestmateriaal te beschadigen.

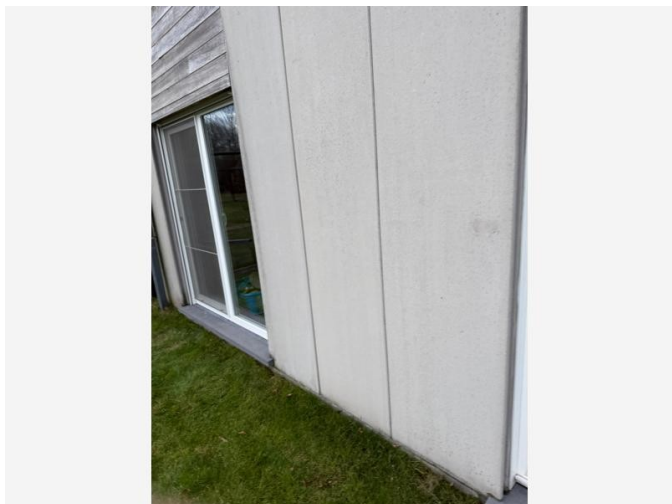
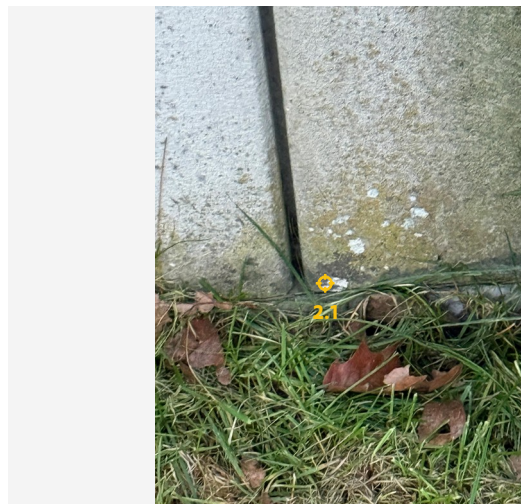
Het asbestmateriaal valt onder de mijlpaal van 2040.

| Eindbeoordeling materiaalisico | Laag materiaalisico en/of verlaagde kans op vezelvrijgave |

| Asbestsoort (vezeltype) | Alleen chrysotiel |
| Toestand van het materiaal | Licht beschadigd, licht verweerd. Intact calciumsilicaatmateriaal of categorie III 'gebondenheid' |

| Beschrijving | Gevelpanelen |
| Asbestmateriaal | Plaat, paneel, tablet - Hol |

- Zorg voor een veilig beheer. Vermijd het beschadigen van het asbestmateriaal. Controleer de toestand jaarlijks op wijzigingen.

- Eenvoudige handelingen: mag via doe-het-zelf of door werknemer(s) met opleidingsattest eenvoudige handelingen  
Deur kan in z'n geheel verwijderd worden zonder het asbestmateriaal te beschadigen.

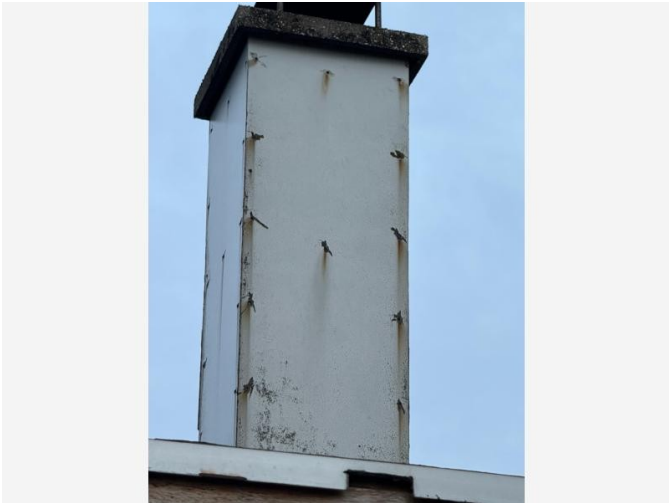
*Situeringsfoto*

**Reden:** Het te onderzoeken materiaal situeert zich hoger dan 3,50 m te rekenen vanaf een veilige ondergrond

**Uitleg van de asbestdeskundige:** Door de hoogte en de binnenaafwerking kon de binnenkant van de schouw niet worden geïnspecteerd.

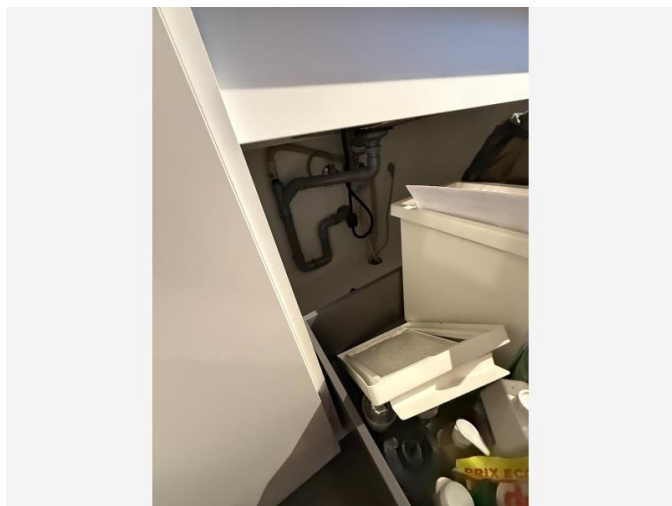
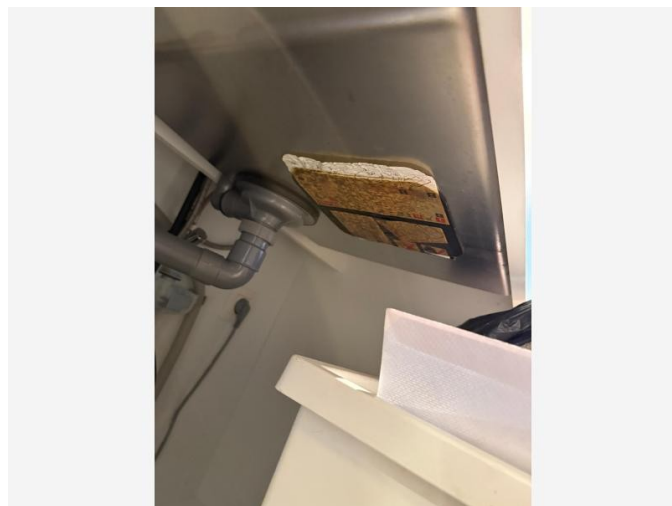
Niet asbestverdacht.

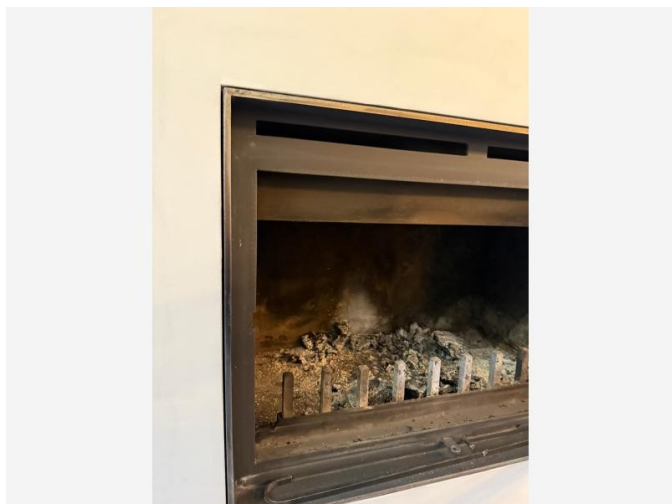
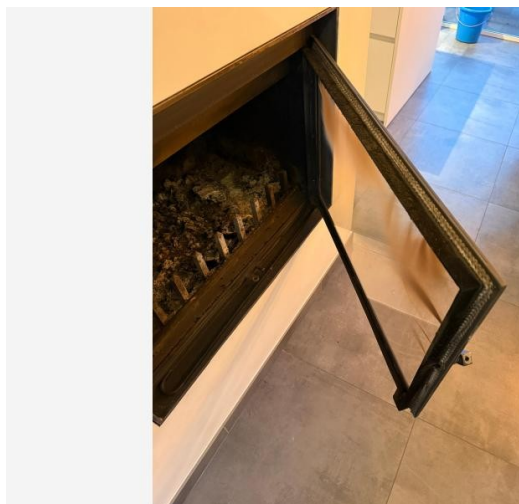
Keramisch koord, niet asbestverdacht. (keramisch koord)

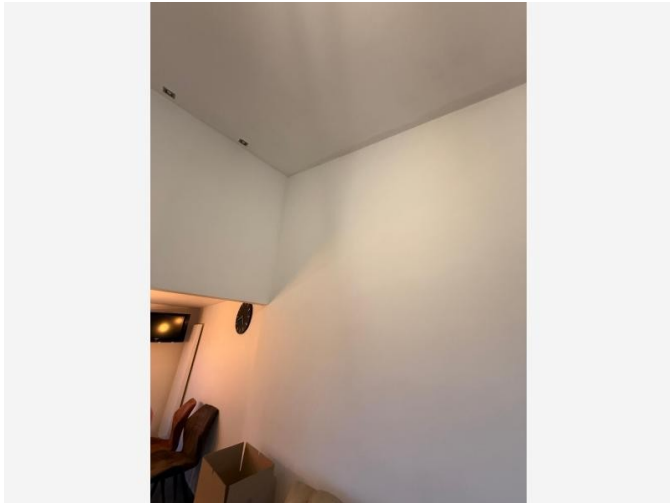
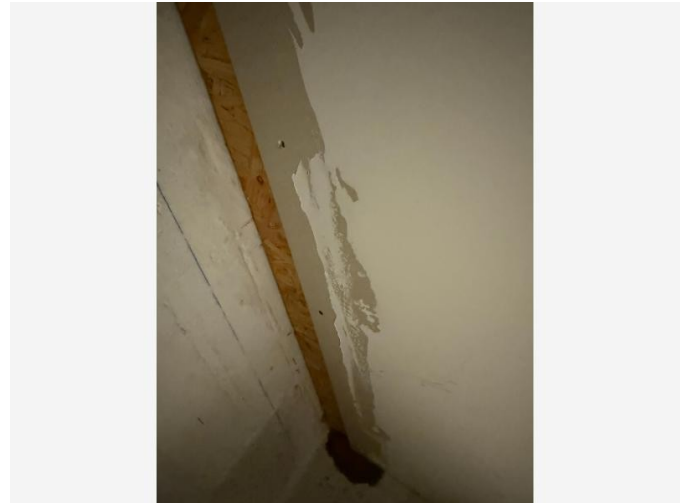
De dichtgemeerde voegen tussen gipskartonplaten werden niet geïnspecteerd.

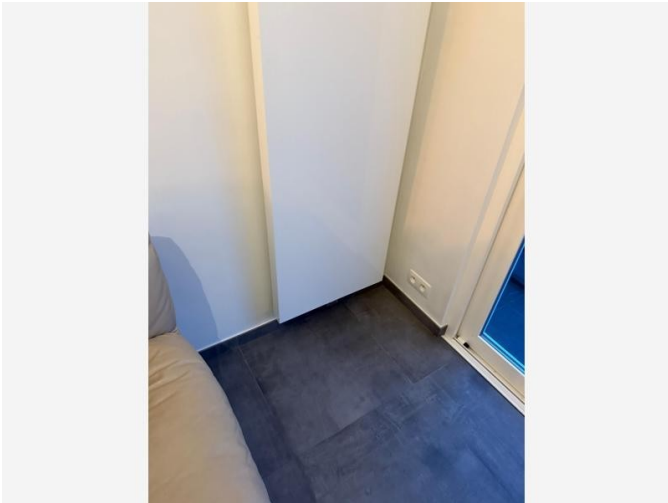
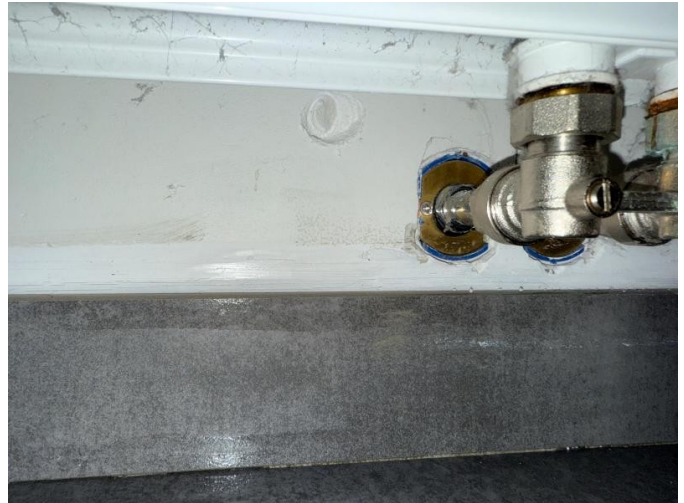
## Fiche 7: Pleisterwerk wanden

Geen asbest

| # | Type | Referentie | Resultaat |
|---|---|---|---|
| 7.1 | Mengmonster | 01 | Geen asbest |

| Opmerking | Alle wanden zijn bepleisterd. |

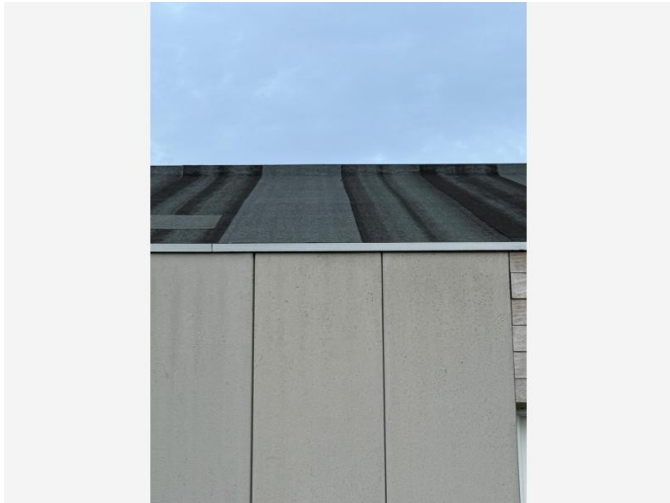
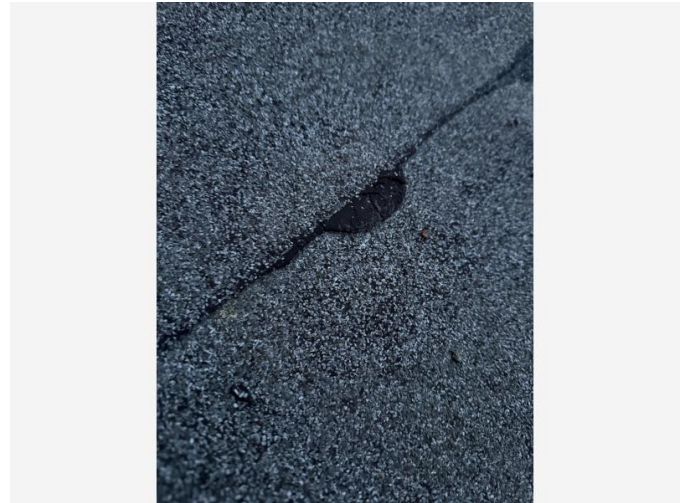
## Fiche 8: Roofing plat dak

Geen asbest

| # | Type | Referentie | Resultaat |
|---|---|---|---|
| 8.1 | Puntmonster | 04 | Geen asbest |

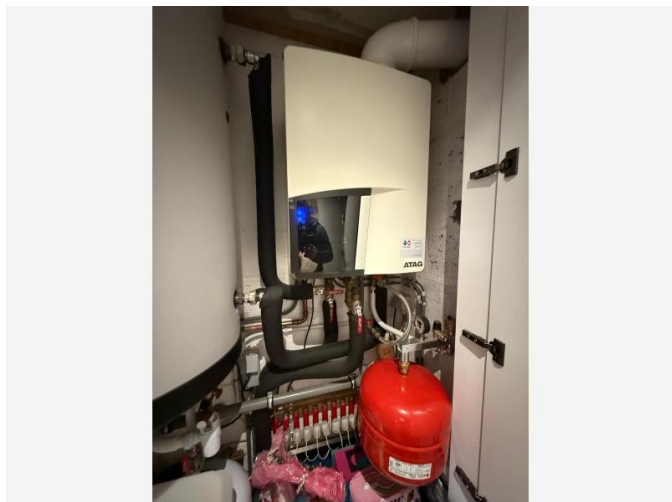
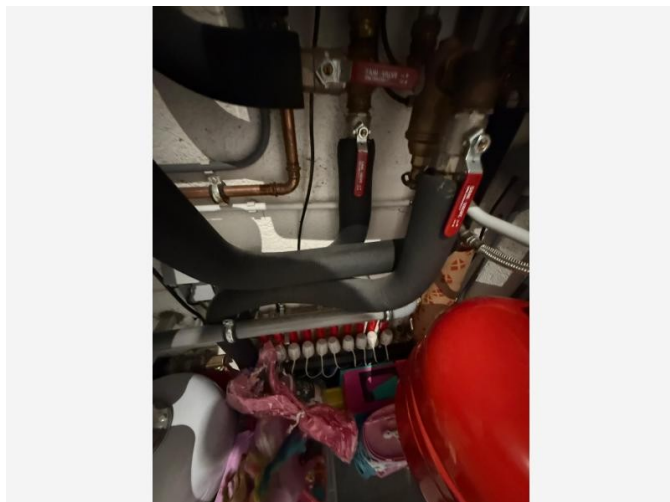
### Fiche 9: Leidingsisolatie niet asbestverdacht

| Beschrijving | Notitie | Terug te vinden op plannen |
|---|---|---|
| Fiche 9: Leidingsisolatie niet asbestverdacht | Niet asbestverdacht. | Plan 1.1: Gelijkvloers |

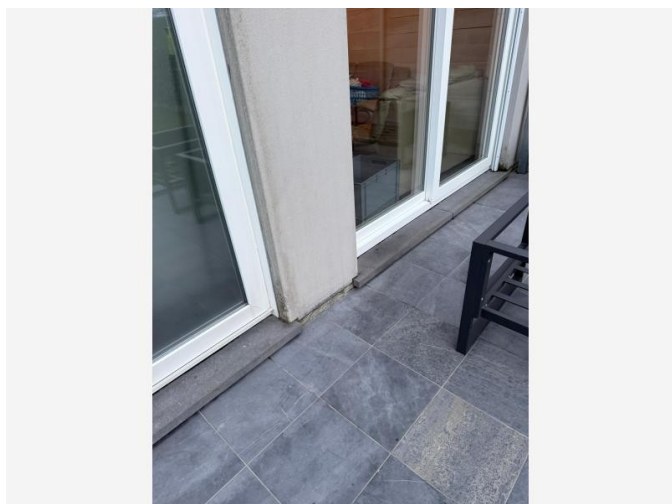
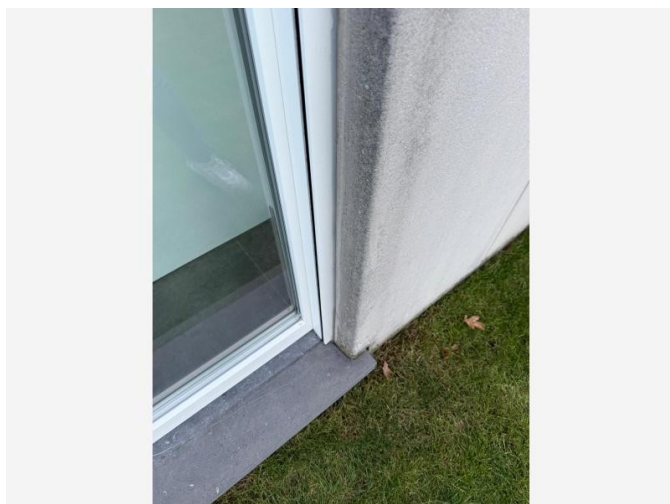
### Fiche 10: Mastiek (niet asbestverdacht)

| Beschrijving | Notitie | Terug te vinden op plannen |
|---|---|---|
| Fiche 10: Mastiek (niet asbestverdacht) | Betreft alle soepele mastiek (silicone) | Plan 1.1: Gelijkvloers |

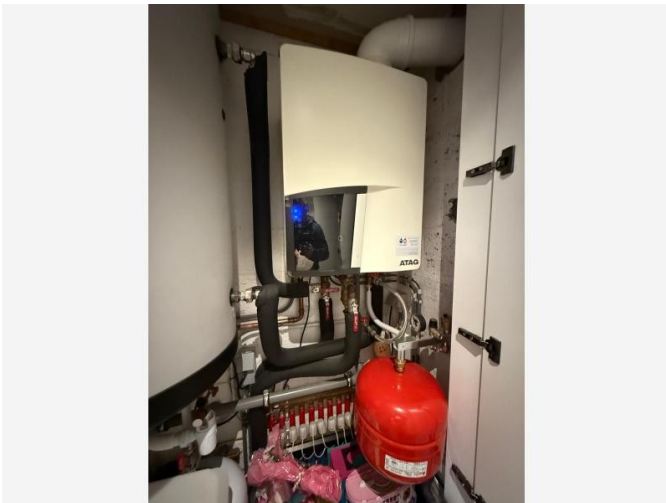
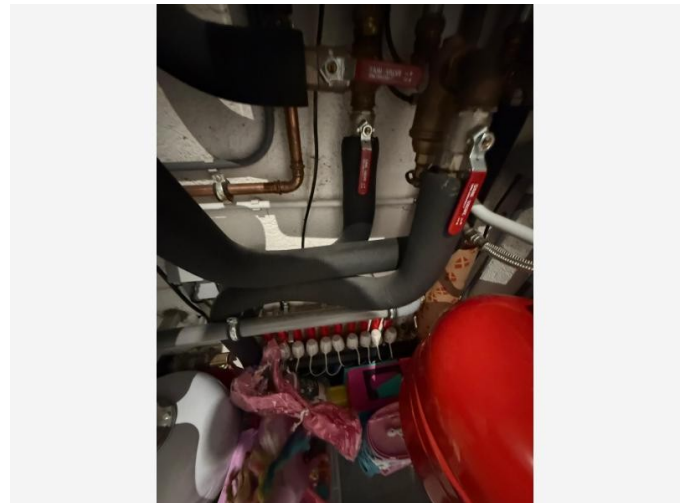
## Fiche 11: Ketel niet verdacht

| Beschrijving | Notitie | Terug te vinden op plannen |
|---|---|---|
| Fiche 11: Ketel niet verdacht | Ketel is niet asbestverdacht | Plan 1.1: Gelijkvloers |
