# Asbestinventarisatattest

Paul Ferrardstraat 4, 8550 Zwevegem

Attestnummer : 20251011-000096.001

**Niet-asbestveilig**

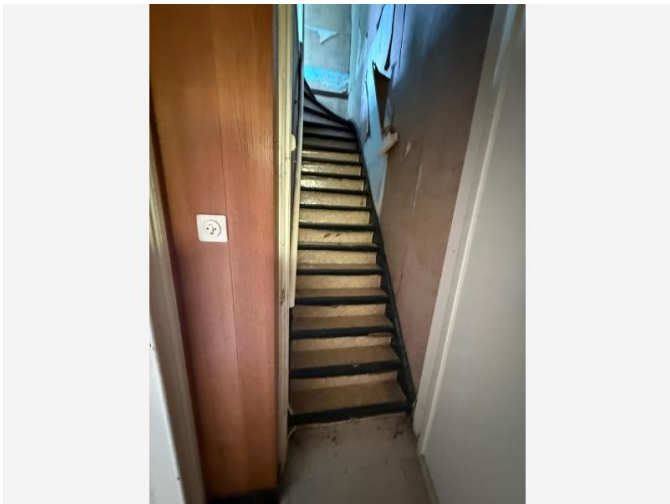
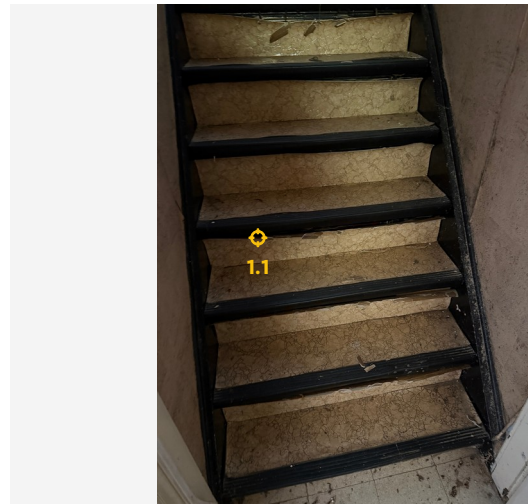
Het asbestmateriaal valt onder de mijlpaal van 2034.

**Dringend verwijderen**

| Eindbeoordeling materiaalarisico | Hoog materiaalarisico en/of hoge kans op vezelvrijgave |

| Gebondenheid | Categorie 2: niet-hechtgebonden met matrix |
| Asbestsoort (vezeltype) | Alleen chrysotiel |
| Asbestconcentratie | Hoog ( $\geq 50\%$ ) |
| Afschermingsgraad van het gehele materiaal | Geheel of deels (ook) vrij aan de binnenlucht |
| Toestand van het materiaal | Zwaar beschadigd, zwaar verweerd |

| # | Type | Referentie | Resultaat |
|---|---|---|---|
| 1.1 | Puntmonster | 06 | Chrysotiel |

| Beschrijving | Vloerzeil asbesthoudend |
| Opmerking | Pand mogelijks gecontamineerd. |

- Zorg voor een veilig beheer. Vermijd het beschadigen van het asbestmateriaal. Controleer de toestand jaarlijks op wijzigingen.

- Hermetische zone (erkend asbestverwijderaar)  
Een erkend asbestverwijderaar zal beslissen over de verwijderingsmethode.

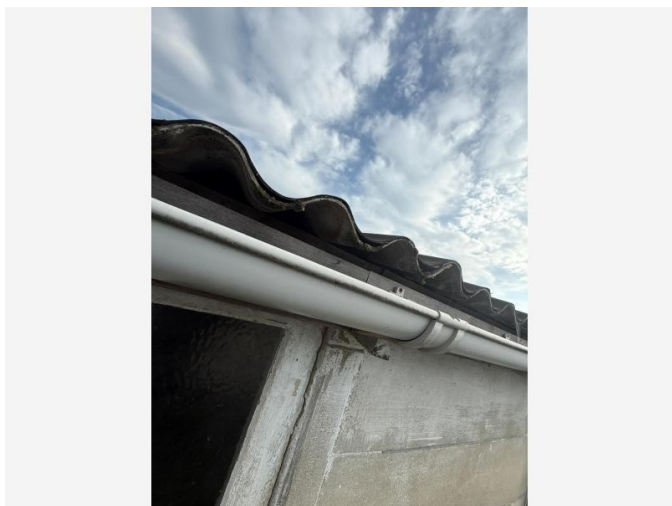
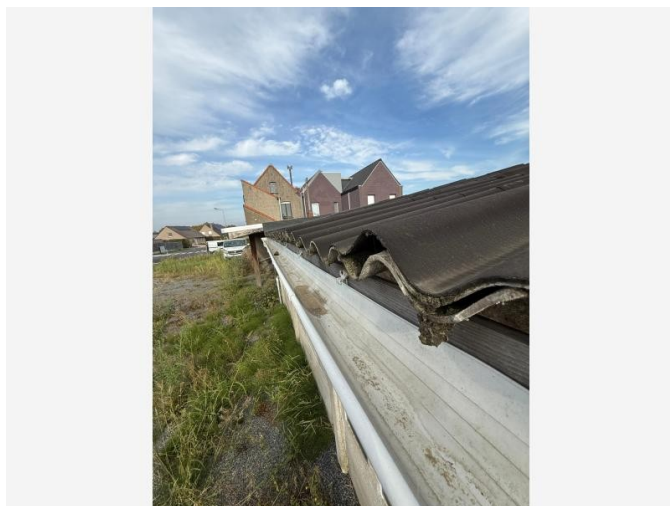
Het asbestmateriaal valt onder de mijlpaal van 2040.

**Dringend verwijderen**

| Beschrijving | Sediment in dakgoot |
| Type afvalstof | Betreft resten (contaminatie) van verwerking of beschadiging |
| Bron van de resten | Golfplaten |
| Hoeveelheid (gewicht - aantal) | <ul style="list-style-type: none"><li>• 1,00 kg - 1 stuk</li></ul> |

- Verwijder het asbestafval.

- Eenvoudige handelingen: mag via doe-het-zelf of door werknemer(s) met opleidingsattest eenvoudige handelingen  
Draag gepaste veiligheidskledij tijdens de verwijdering. Vermijd stofvorming.
- Eenvoudige handelingen: enkel door erkend asbestverwijderaar  
Draag gepaste veiligheidskledij tijdens de verwijdering. Vermijd stofvorming.

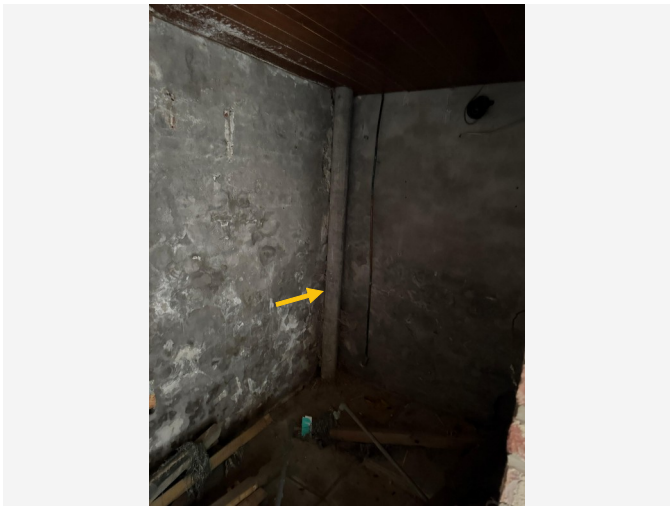
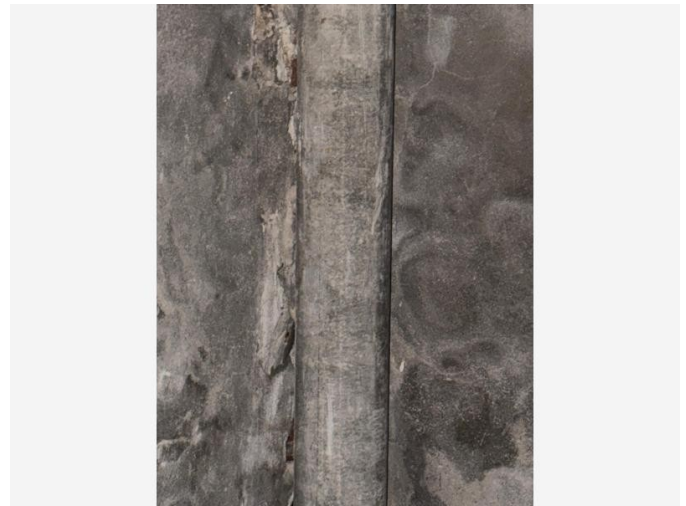
Het asbestmateriaal valt onder de mijlpaal van 2040.

Verwijderen

| Eindbeoordeling materiaalrisico | Verhoogd materiaalrisico en/of verhoogde kans op vezelvrijgave |

| Asbestsoort (vezeltype) | Crocidoliet aanwezig |
| Toestand van het materiaal | Matig beschadigd, matig verweerd |

| Beschrijving | Buis asbestcement |

- Zorg voor een veilig beheer. Vermijd het beschadigen van het asbestmateriaal. Controleer de toestand jaarlijks op wijzigingen.

- Eenvoudige handelingen: mag via doe-het-zelf of door werknemer(s) met opleidingsattest eenvoudige handelingen  
Tijdens de verwijdering dient het beschadigen van de buis vermeden worden zodat geen vezels kunnen vrijkomen.

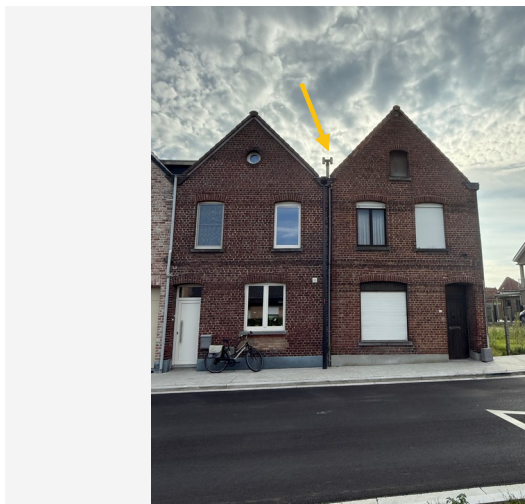
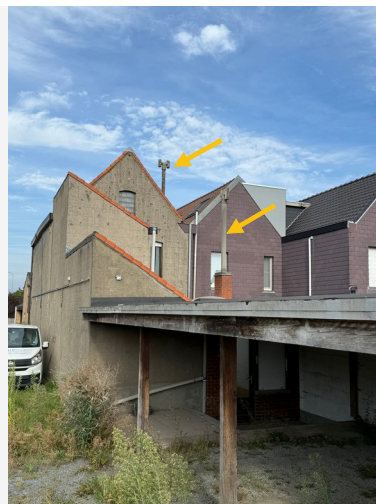
Het asbestmateriaal valt onder de mijlpaal van 2040.

Verwijderen

| Eindbeoordeling materiaalrisico | Verhoogd materiaalrisico en/of verhoogde kans op vezelvrijgave |

| Asbestsoort (vezeltype) | Crocidoliet aanwezig |
| Toestand van het materiaal | Matig beschadigd, matig verweerd |

| Beschrijving | Buis rookgas asbestcement |
| Opmerking | Aangezien het materiaal niet volledig te inspecteren valt wordt van uitgegaan dat de buis tot op het gelijkvloers doorloopt in de schouw. |

- Zorg voor een veilig beheer. Vermijd het beschadigen van het asbestmateriaal. Controleer de toestand jaarlijks op wijzigingen.

- Eenvoudige handelingen: mag via doe-het-zelf of door werknemer(s) met opleidingsattest eenvoudige handelingen  
Tijdens de verwijdering dient het beschadigen van de buis vermeden worden zodat geen vezels kunnen vrijkomen.

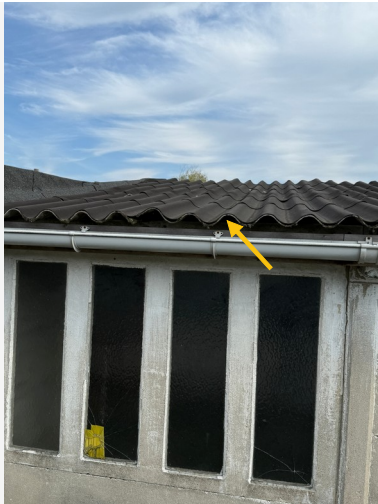
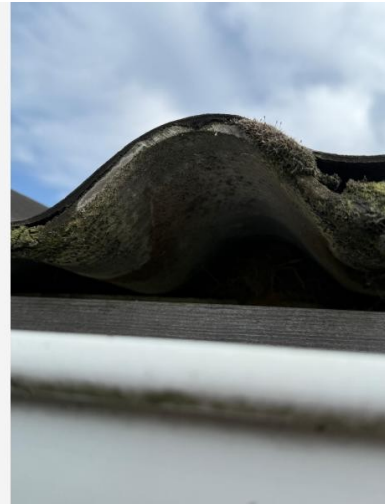
Het asbestmateriaal valt onder de mijlpaal van 2034.

Verwijderen

| Eindbeoordeling materiaalrisico | Verhoogd materiaalrisico en/of verhoogde kans op vezelvrijgave |

| Asbestsoort (vezeltype) | Crocidoliet aanwezig |
| Toestand van het materiaal | Matig beschadigd, matig verweerd |

| Beschrijving | Golfplaten asbesthoudend |

- Zorg voor een veilig beheer. Vermijd het beschadigen van het asbestmateriaal. Controleer de toestand jaarlijks op wijzigingen.
- Hemelwater dat afspoelt van asbestcement daken of gevels kan asbestdeeltjes bevatten. Gebruik het enkel voor gesloten circuits (bv. spoelen toiletten). Reinig na het vervangen van het dak of de gevel de dakgoten en regenwaterput of -ton om asbesthoudend sediment of slib te verwijderen

- Eenvoudige handelingen: mag via doe-het-zelf of door werknemer(s) met opleidingsattest eenvoudige handelingen  
De platen kunnen tijdens werkzaamheden zonder deze te beschadigen, verwijderd worden. Draag de gepaste PBM's.

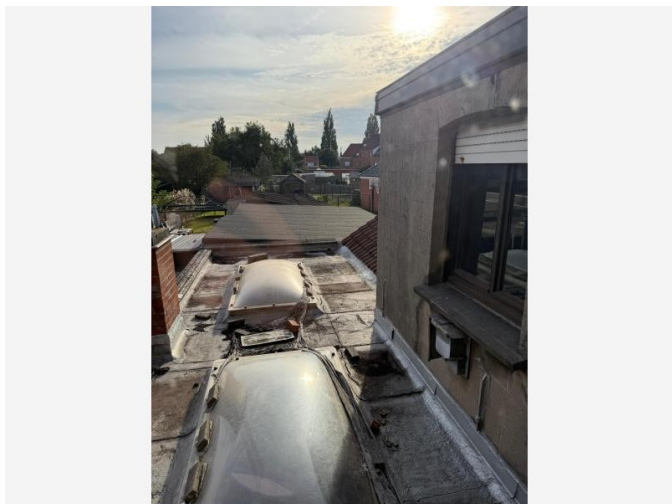
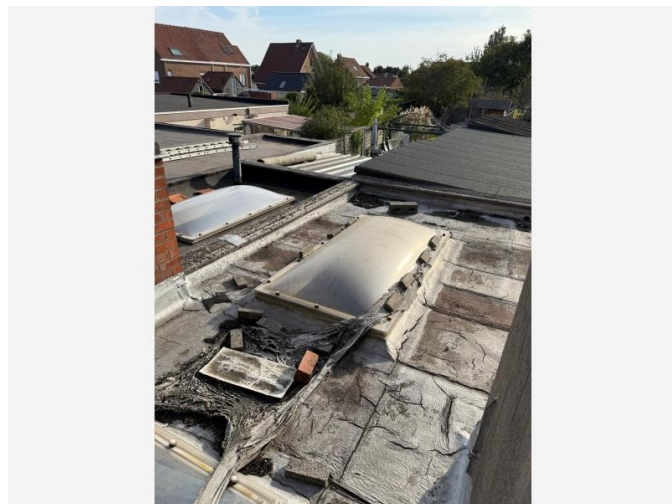
| Opmerking | Het plat dak (roofing) wordt opgenomen als mogelijks asbestverdacht materiaal omdat deze onder de verplicht te onderzoeken materialen wordt aangegeven door OVAM. Het is niet mogelijk een staal te nemen tot op de drager zonder waterschade te voorkomen. Bij werken in de toekomst zal dus een staal moeten worden genomen ter analyse om dan al dan niet het materiaal asbestveilig te kunnen verklaren. |

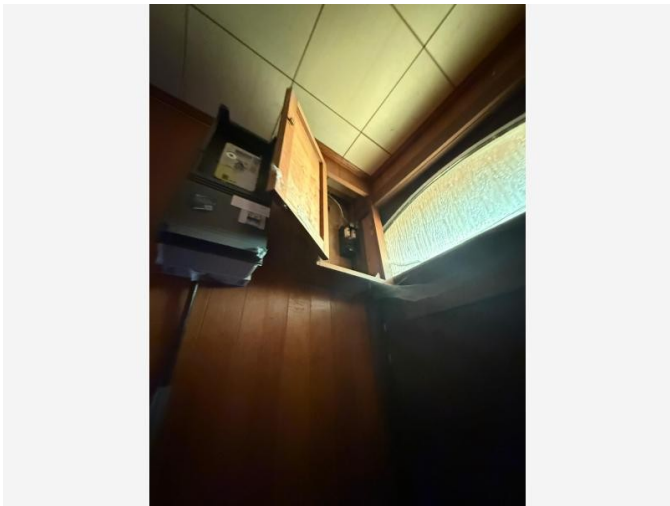
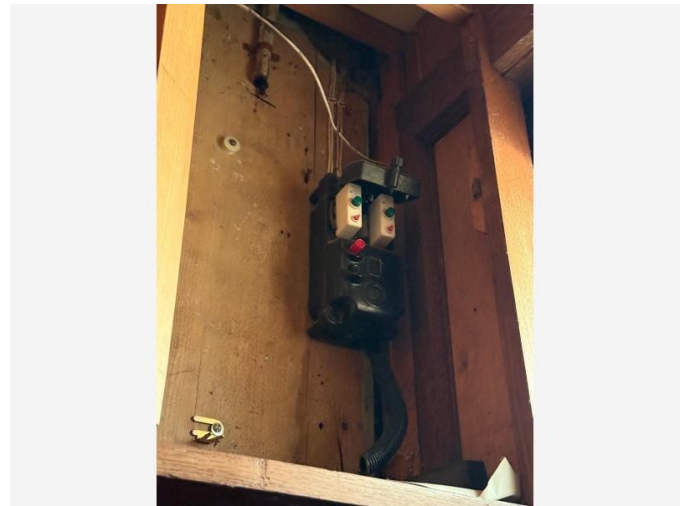
| Opmerking | Betreft alle bakelieten schakelmateriaal + verdeeldozen in het pand. |

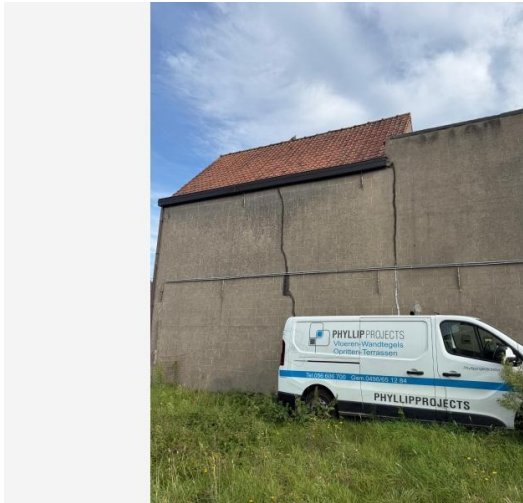
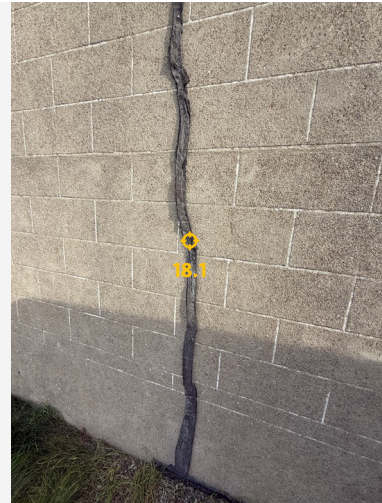
## Fiche 18: Bitumen gevel

Geen asbest

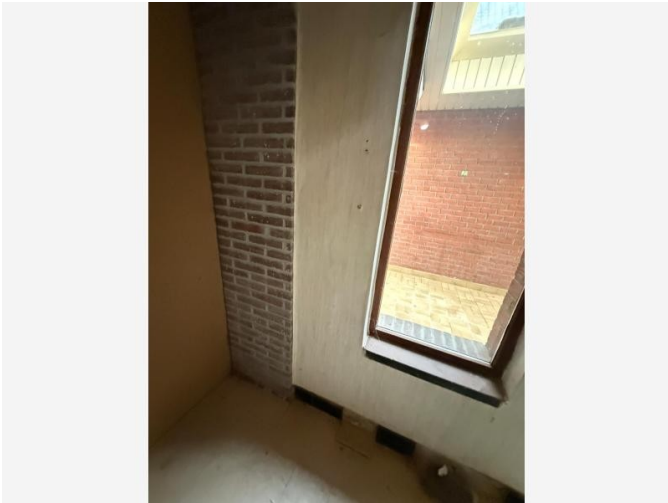
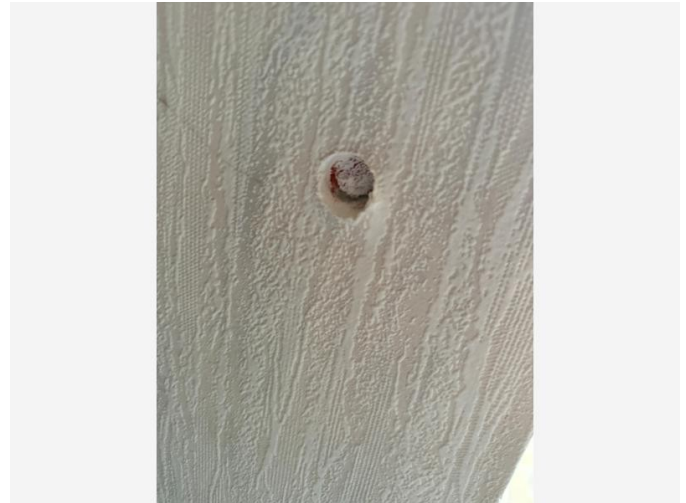
## Fiche 20: Pleisterwerk wanden

Geen asbest

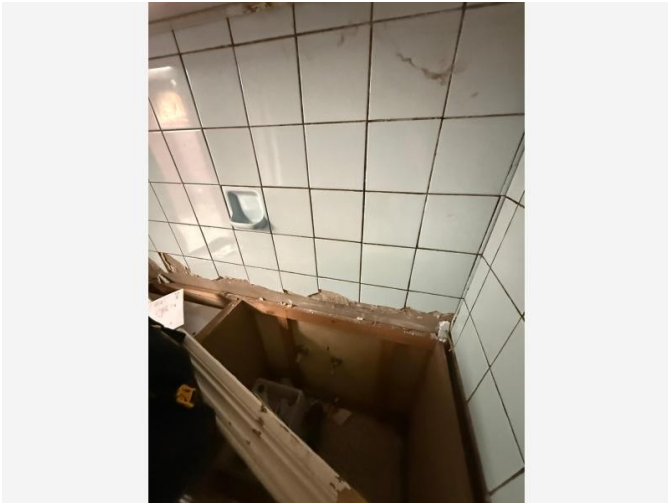
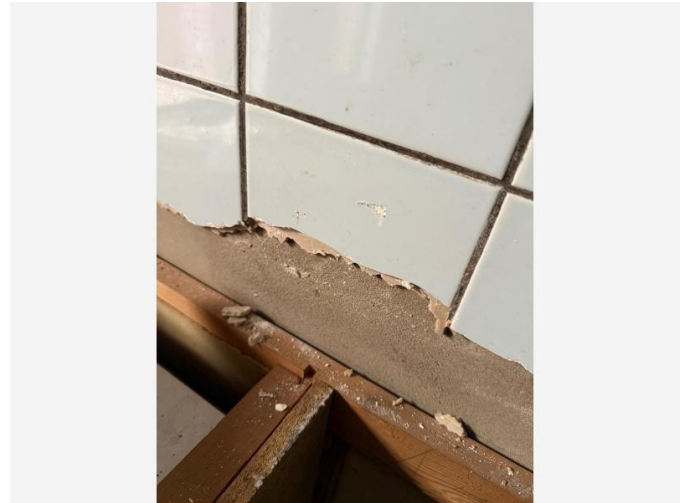
## Fiche 21: Tegellijm faience

Geen asbest
