# Asbestinventarisatattest

Avelgemstraat 73, 8550 Zwevegem

Attestnummer : 20260126-000353.000

Uitgegeven op : 26.01.2026

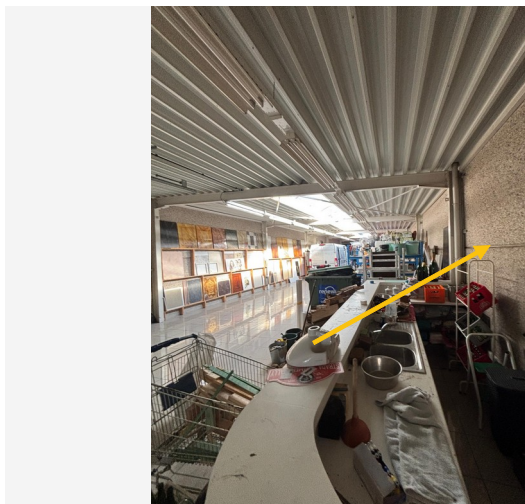
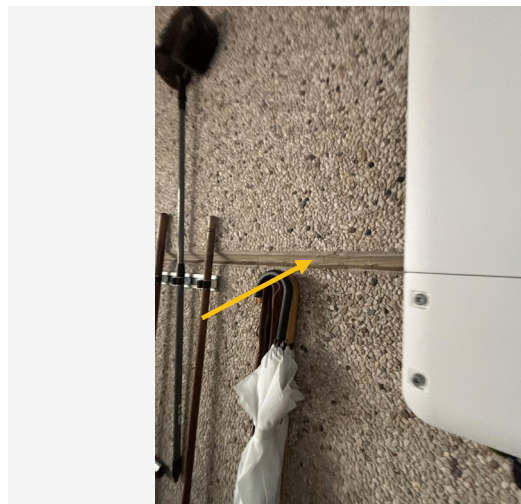
| Eindbeoordeling materiaalrisico | Zeer laag materiaalrisico en/of zeer lage kans op vezelvrijgave |

| Gebondenheid | Categorie 1: hechtgebonden in oorsprong |
| Asbestsoort (vezeltype) | Amfibool aanwezig, uitgezonderd crocidoliet |
| Asbestconcentratie | Laag (< 50%) |
| Toestand van het materiaal | Onbeschadigd, niet verweerd |

| Beschrijving | Mastiek (vf) |
| Opmerking | <p>De precieze hoeveelheid is een schatting en kan afwijken van de werkelijke toestand.</p> <p>Mastiek tussen de prefabpanelen</p> <p>verder (destructief) onderzoek is nodig om volledig uitsluitel te krijgen ofdat deze asbest bevat of</p> <p>niet</p> |

- Zorg voor een veilig beheer. Vermijd het beschadigen van het asbestmateriaal. Controleer de toestand jaarlijks op wijzigingen.
- Voer bijkomende staalname(s) uit.

Ik adviseer om dit te laten verwijderen door een aannemer.

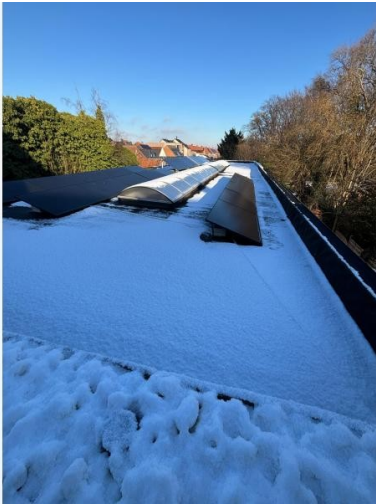
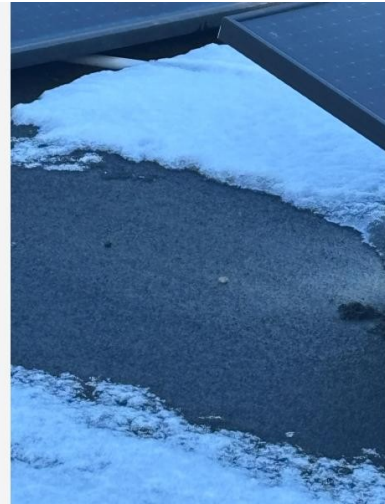
| Eindbeoordeling materiaalrisico | Zeer laag materiaalrisico en/of zeer lage kans op vezelvrijgave |

| Asbestsoort (vezeltype) | Alleen chrysotiel |
| Toestand van het materiaal | Onbeschadigd, niet verweerd |

| Beschrijving | plat dak in roofing |
| Opmerking | <p>De hoeveelheid is een schatting en kan afwijken van de werkelijke toestand.</p> <p>eventuele onderliggende (asbest)-houdende materialen konden niet onderzocht worden omdat</p> <p>deze hermetisch ingesloten zijn</p> <p>verder (destructief) onderzoek is nodig om volledig uitsluitel te krijgen ofdat deze asbest bevat of</p> <p>niet</p> |

- Zorg voor een veilig beheer. Vermijd het beschadigen van het asbestmateriaal. Controleer de toestand jaarlijks op wijzigingen.
- Voer bijkomende staalname(s) uit.

Ik adviseer om dit te laten verwijderen door een aannemer.

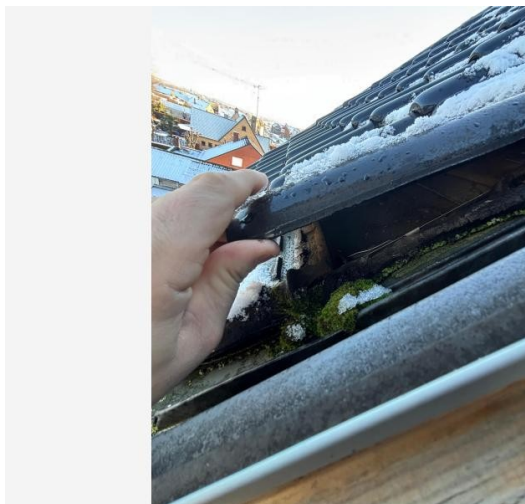
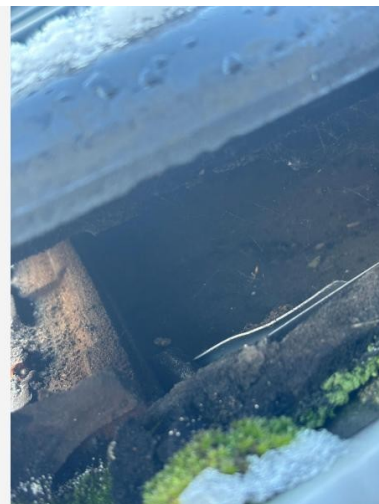
| Eindbeoordeling materiaalrisico | Zeer laag materiaalrisico en/of zeer lage kans op vezelvrijgave |

| Opmerking | <p>De hoeveelheid is een schatting en kan afwijken van de werkelijke toestand.</p> <p>inspectie werd op 1 plaats genomen, verder (destructief) onderzoek is nodig om volledig uitsluitel te krijgen ofdat de rest van het dak asbest bevat of niet</p> <p>verder (destructief) onderzoek (extra monstername) is nodig om volledig uitsluitel te krijgen ofdat deze asbest bevat of niet</p> |

- Zorg voor een veilig beheer en verwijder dit asbestmateriaal wanneer het bij werken eenvoudig bereikbaar wordt. Controleer de toestand jaarlijks op wijzigingen.
- Voer bijkomende staalname(s) uit.

Ik adviseer om dit te laten verwijderen door een aannemer.

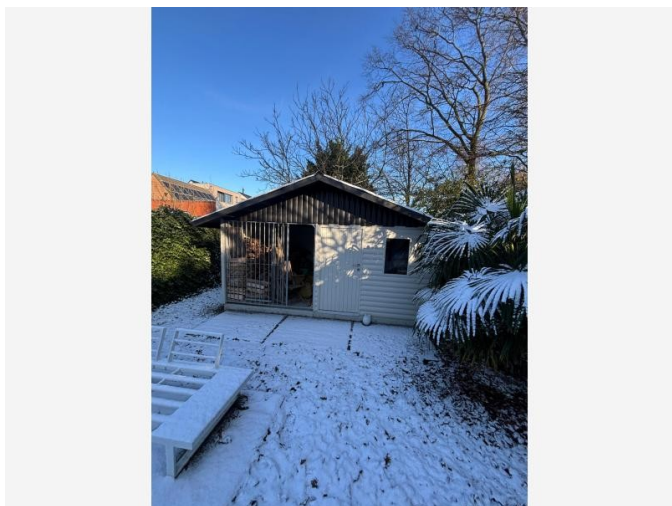
| Opmerking | Het tuinhuis werd reventlijk gebouwd, deze is ook nog niet te zien op de kadasterplannen. |
