# Asbestinventarisatetest

Dadizeelsestraat 37A, 8890 Moorselede

Attestnummer : 20231117-000113.001

## Niet-asbestveilig

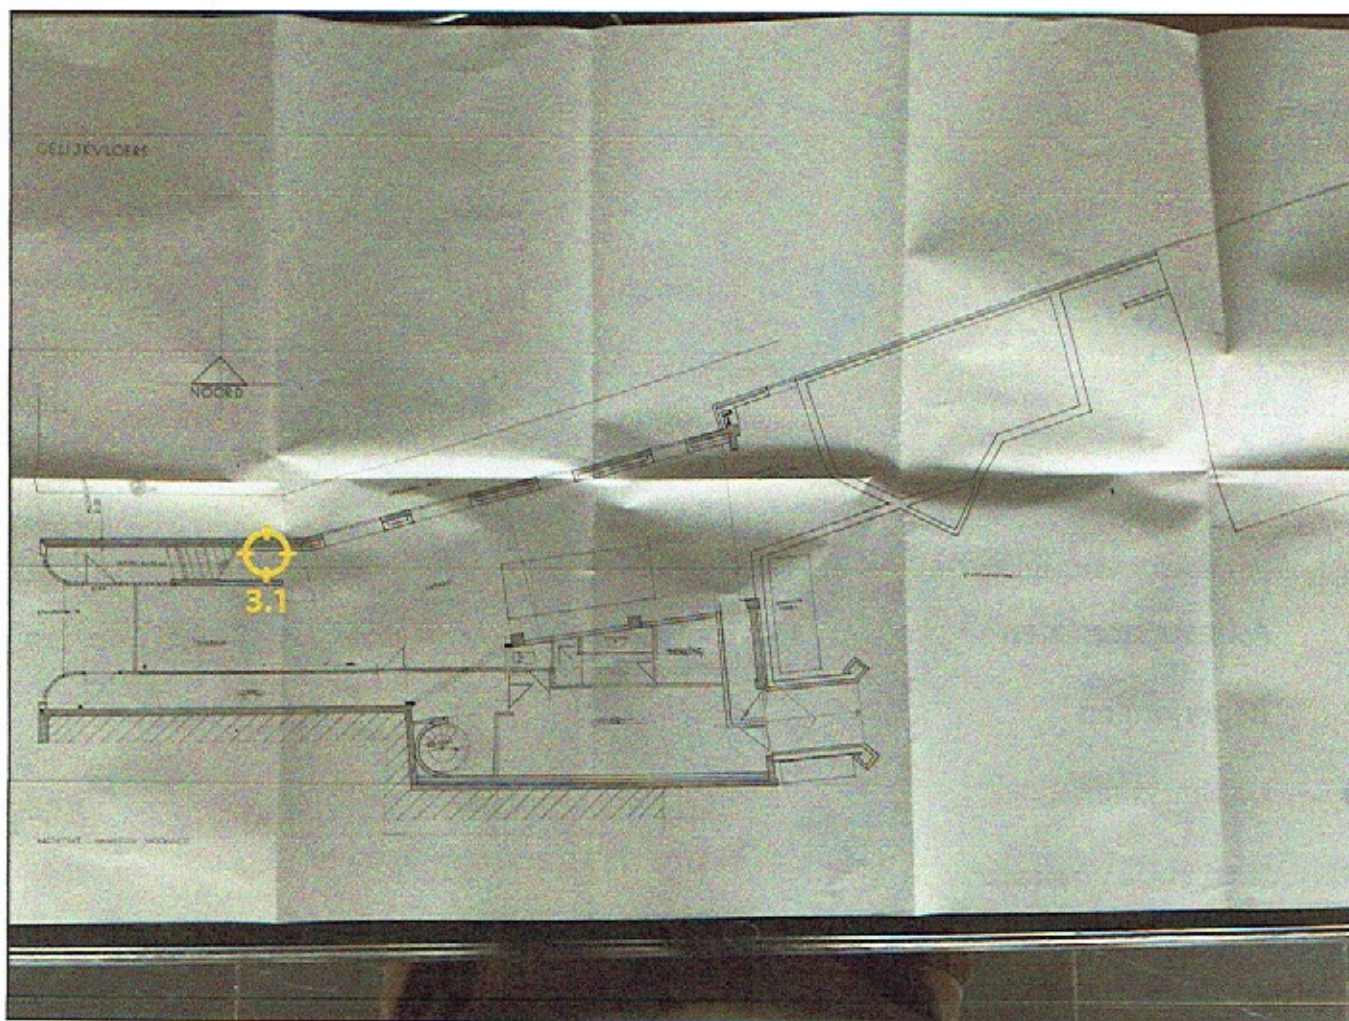
## Plan 1.1: Gelijkvloers trap naar eerste verdiep

| Beschrijving | Type | Actie |
|---|---|---|
| 3. Plaat onder trap naar 1ste verdiep (eterspan) | Asbestmateriaal | Zorgvuldig beheren |

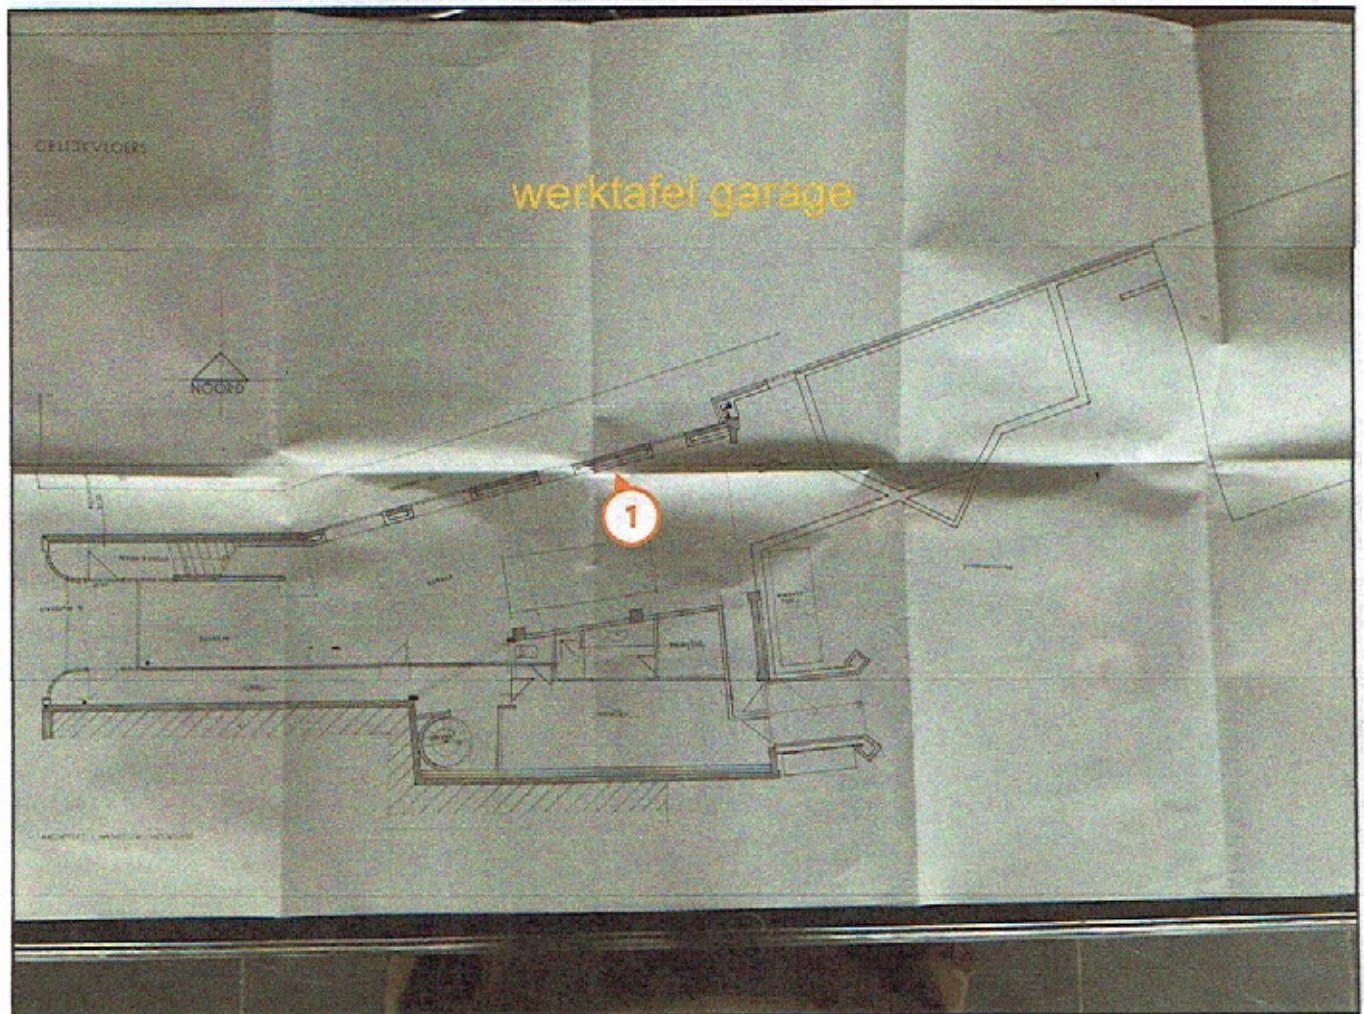
## Plan 1.11: Locatie werktafel garage plaat eterspan

| Beschrijving | Type | Actie |
|---|---|---|
| 1. Eterspan plaat tussen werktafel garage | Asbestmateriaal | Verwijderen |

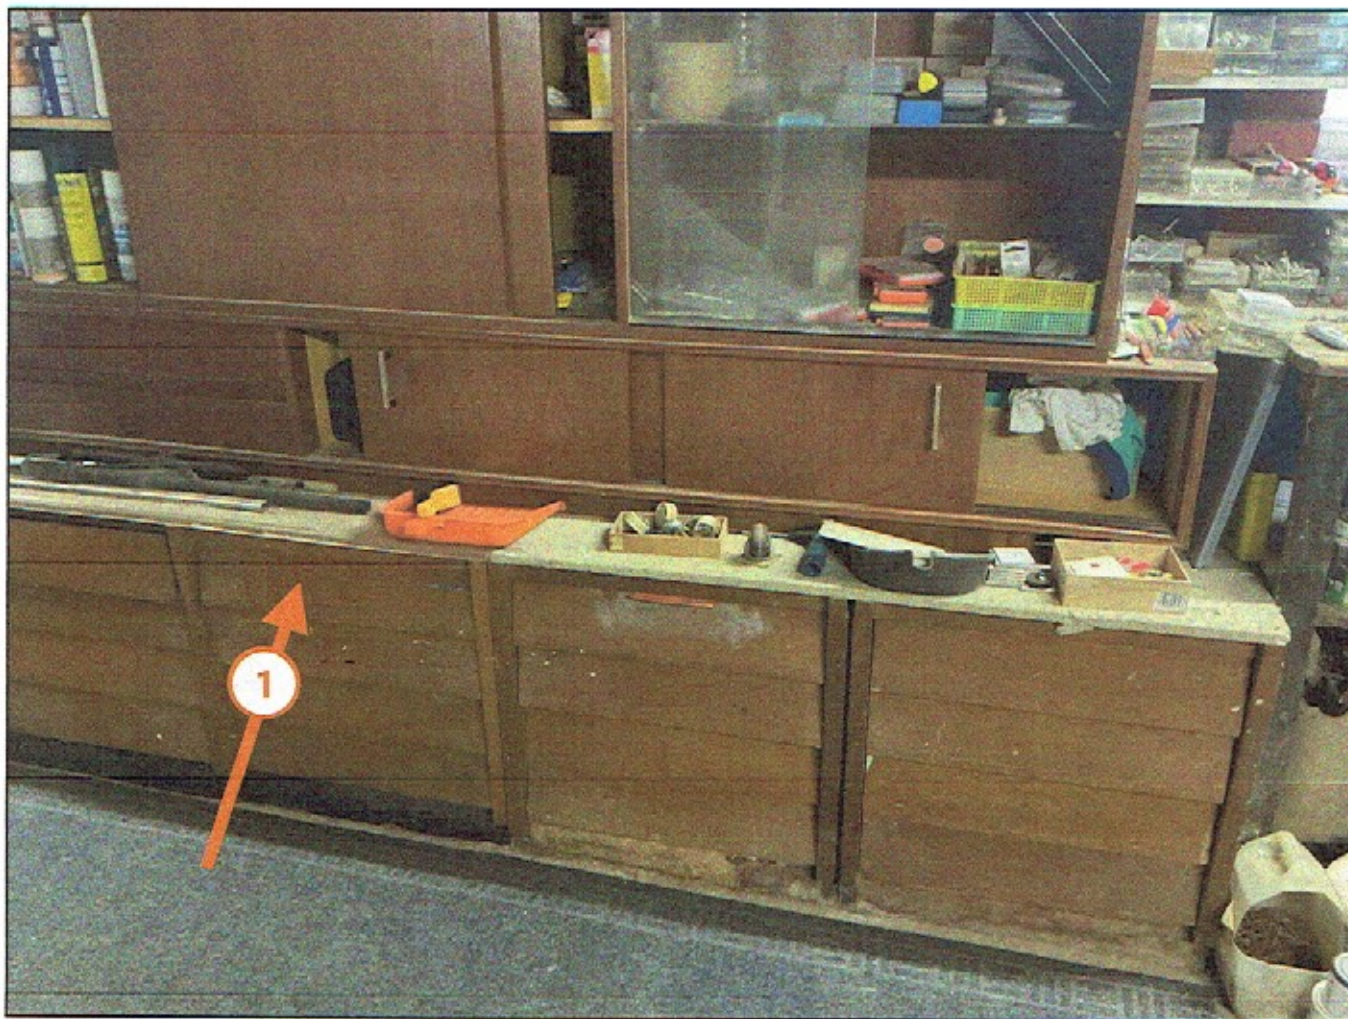
## Plan 1.12: Werktafel garage

| Beschrijving | Type | Actie |
|---|---|---|
| 1. Eterspan plaat tussen werktabel garage | Asbestmateriaal | Verwijderen |

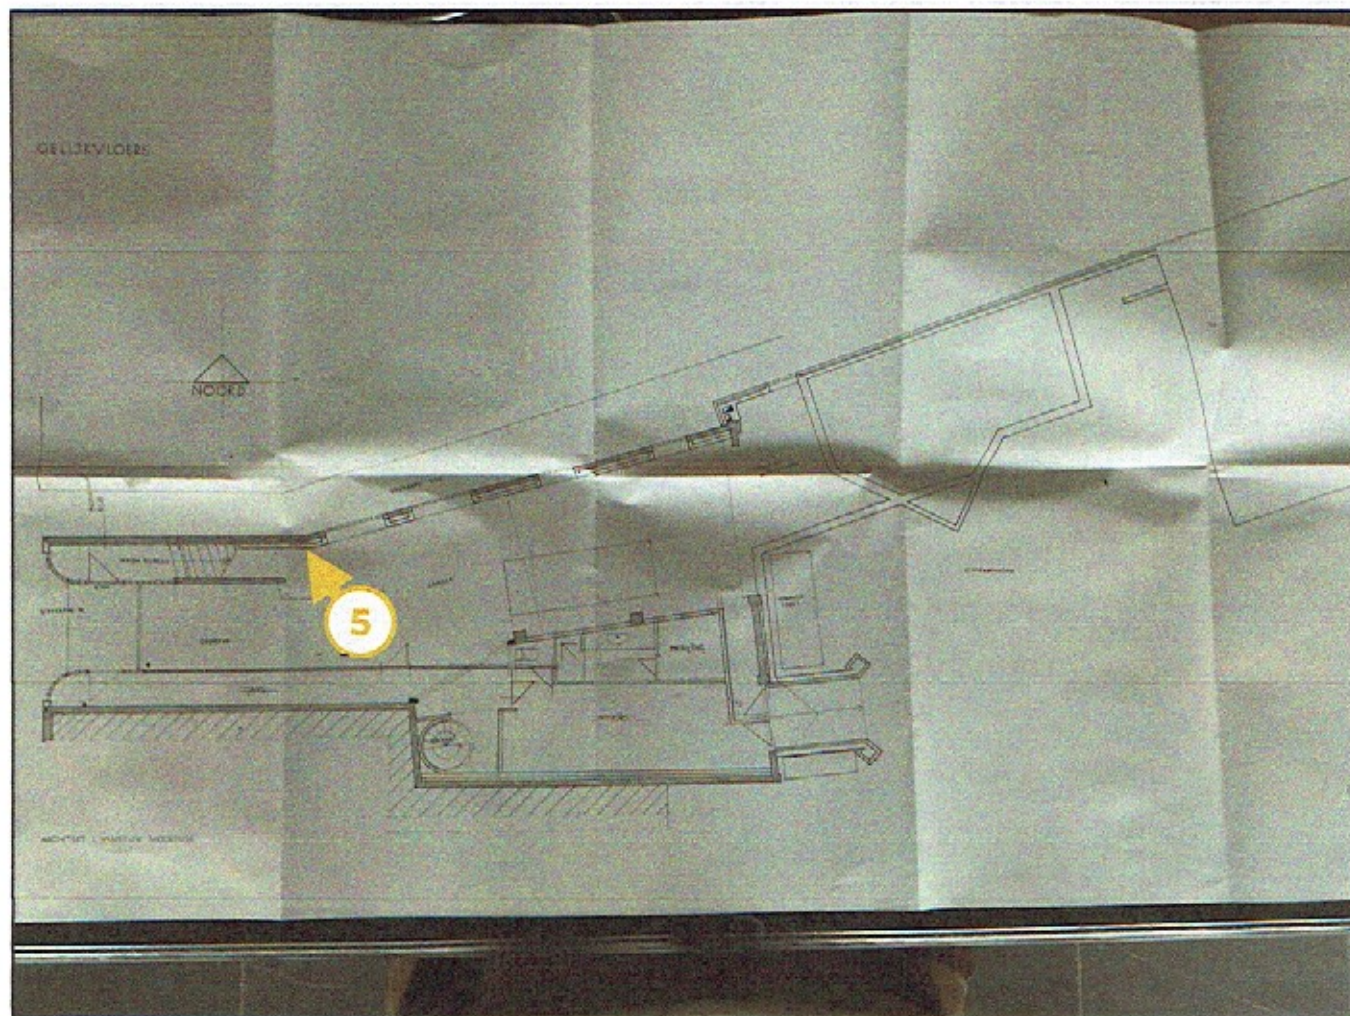
## Plan 1.13: Electriciteitskast

| Beschrijving | Type | Actie |
|---|---|---|
| 5. Bakeliet electriciteit teller | Asbestmateriaal | Zorgvuldig beheren |

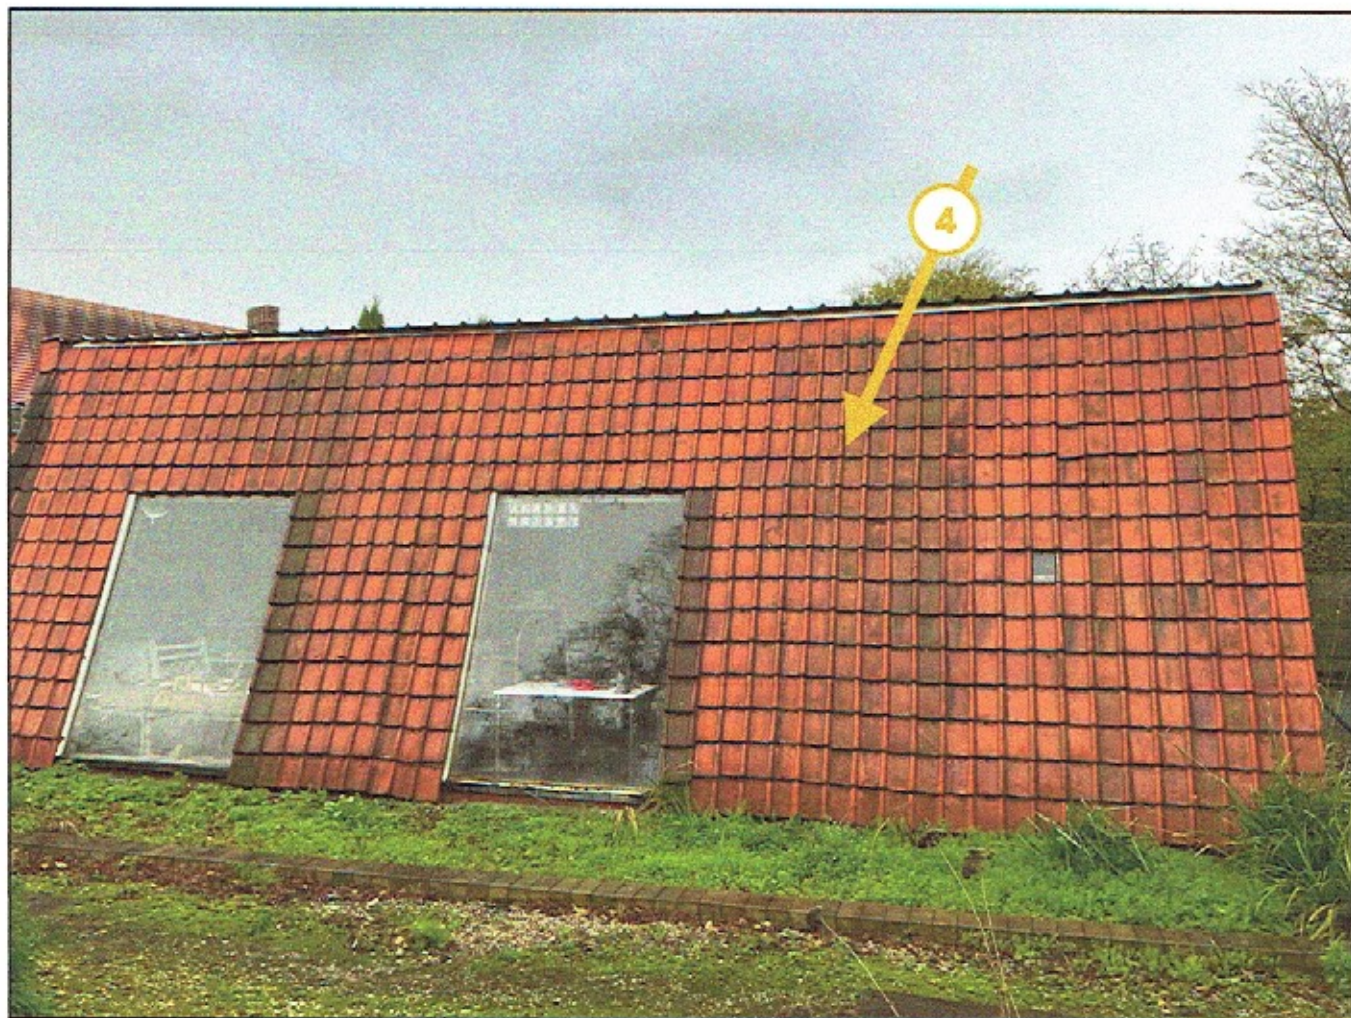
## Plan 2.1: Loods

| Beschrijving | Type | Actie |
|---|---|---|
| 4. Onderdak loods | Asbestmateriaal | Zorgvuldig beheren |

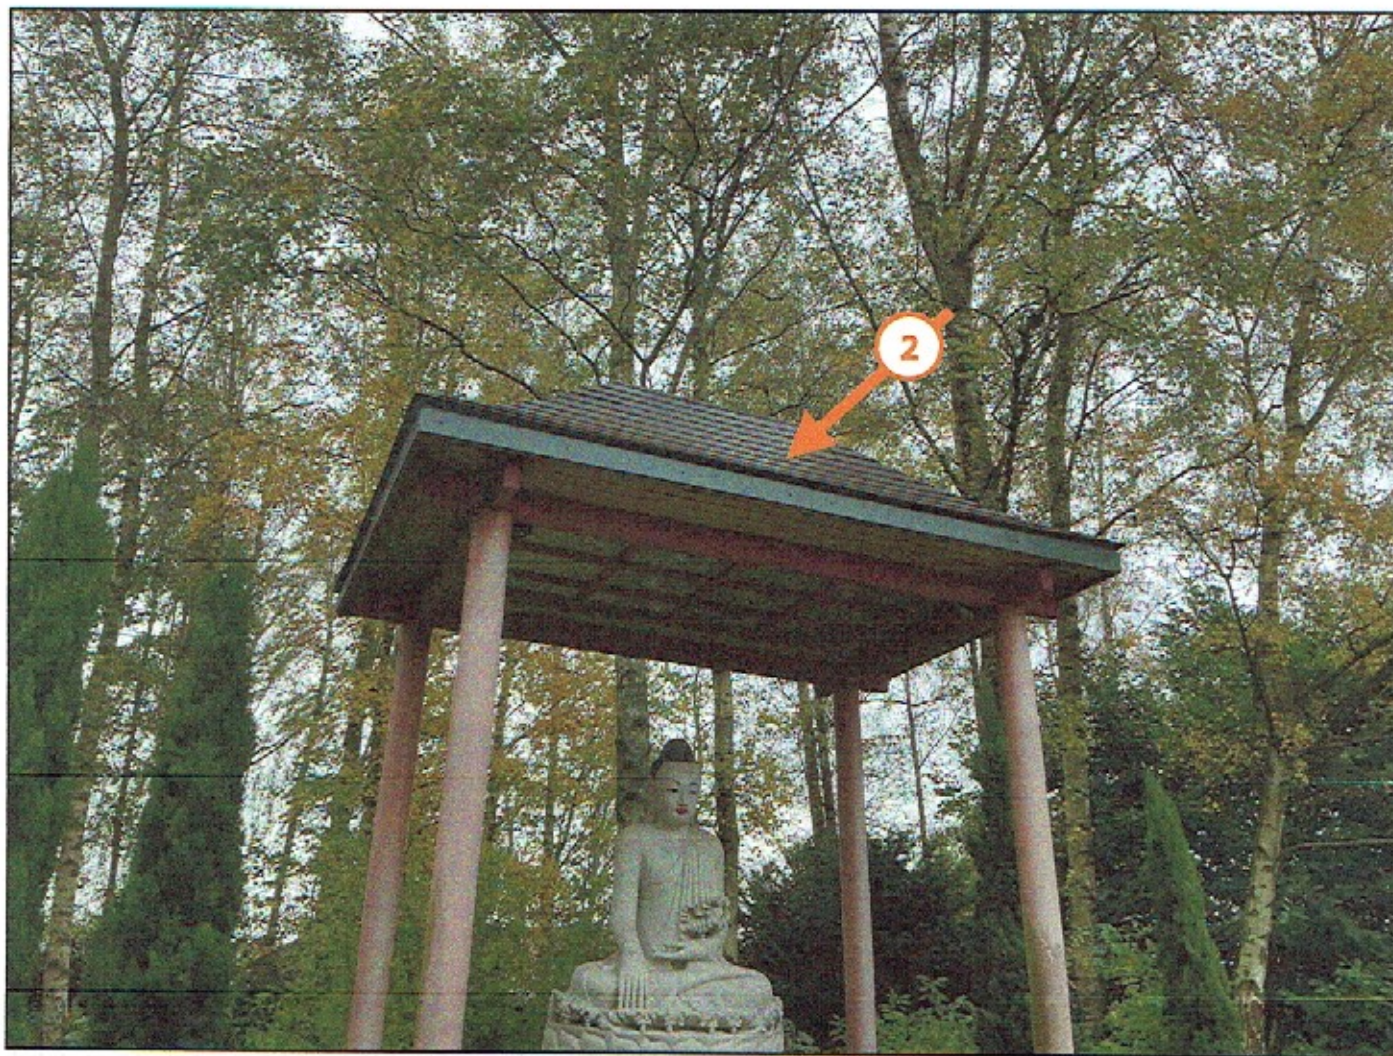
## Plan 3.2: Leien dak onder beeld tuin

| Beschrijving | Type | Actie |
|---|---|---|
| 2. Leien dak onder beeld tuin | Asbestmateriaal | <a href="#">Verwijderen</a> |

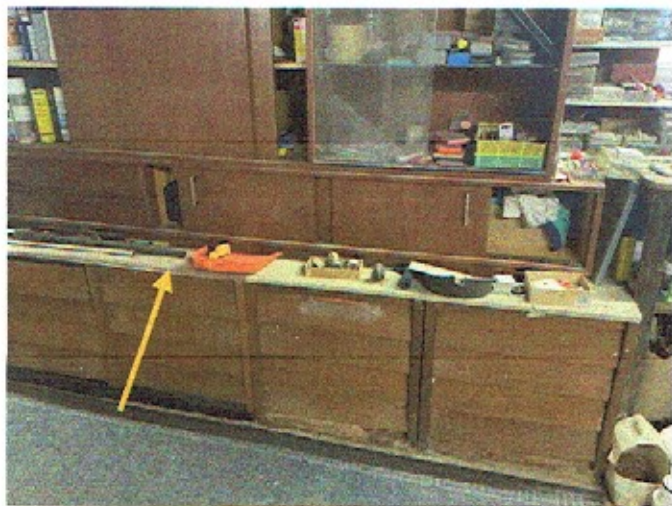
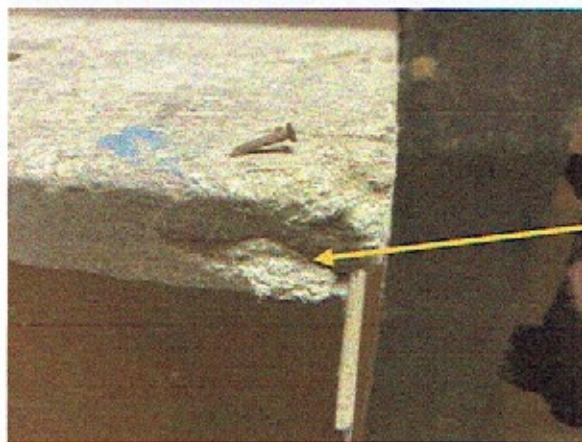
NIET meer gebruiken als werktafel !! - Afplakken waar vezels zichtbaar zijn

NIET MEER GEBRUIKEN ALS WERKTAFEL

| Eindbeoordeling materiaalsrisico | Verhoogd materiaalsrisico en/of verhoogde kans op vezelvrijgave |

| Toestand van het materiaal | Matig beschadigd, matig verweerd |

| Opmerking | NIET MEER GEBRUIKEN ALS WERKTAFEL - VEZELS ZIJN ZICHTBAAR - PLAAT VERWIJDEREN CONTAINERPARK |

Verwijderen

- Scherm in afwachting van verwijdering het asbestmateriaal af van luchtstromingen en verstoring: bijvoorbeeld door het te verpakken, te fixeren, af te dekken, signalisatie - afbakening aan te brengen, ...
- Verwijder dit asbestmateriaal zo snel mogelijk. Volg de toestand goed op.

- Eenvoudige handelingen: mag via doe-het-zelf of door werknemer(s) met opleidingsattest eenvoudige handelingen  
Raadpleeg containerpark omtrent verpakking - gebruik beschermende kledij en mondmasker - niet breken van de plaat - bevochtigen vooraleer afbraak - Niet in slijpen

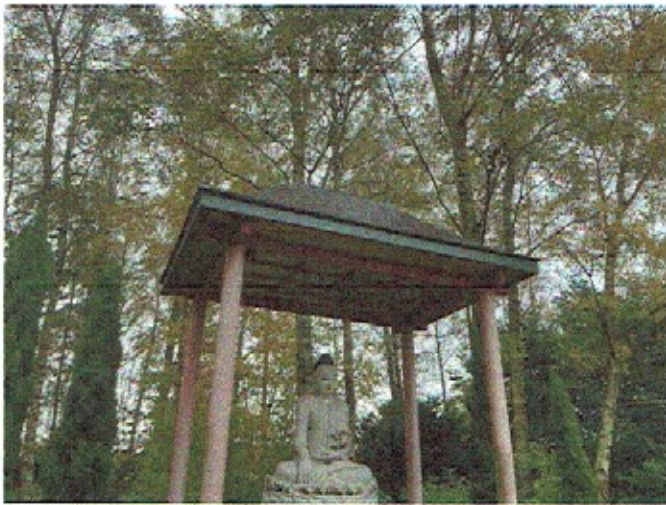
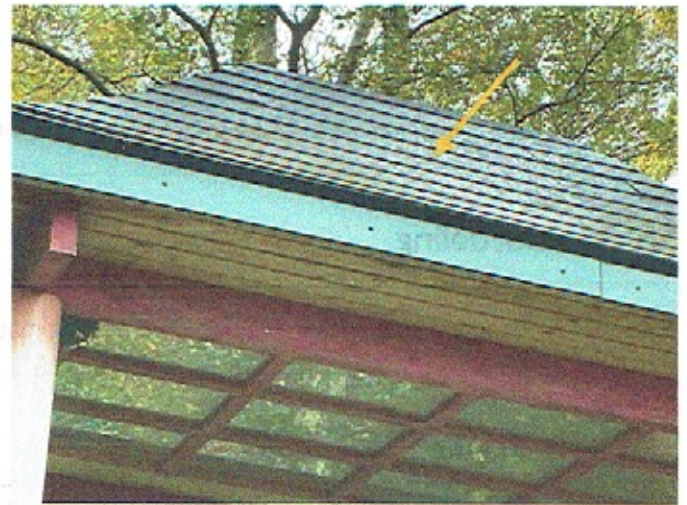
| Kon geen staal nemen van de asbest verdachte leien omwille dat de hoogte van de leien meer of 3.50 meter was. |

| Eindbeoordeling materiaalrisico | Laag materiaalrisico en/of verlaagde kans op vezelvrijgave |

| Toestand van het materiaal | Onbeschadigd, niet verweerd |

| Opmerking | Hoogte van leien dak is hoger dan 3,5 meter. |

Verwijderen

- Zorg voor een veilig beheer. Vermijd het beschadigen van het asbestmateriaal. Controleer de toestand jaarlijks op wijzigingen.

- Eenvoudige handelingen: mag via doe-het-zelf of door werknemer(s) met opleidingsattest eenvoudige handelingen
- Raadpleeg dakwerker en containerpark (verpakkingsvoorwaarden) bij afbraak leien - niet breken van de leien. Gebruik van beschermende wegwerpkledij en mondmasker.

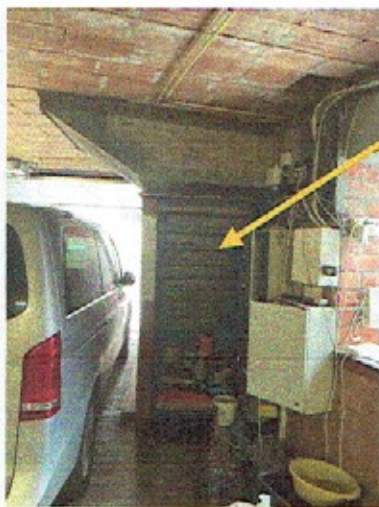
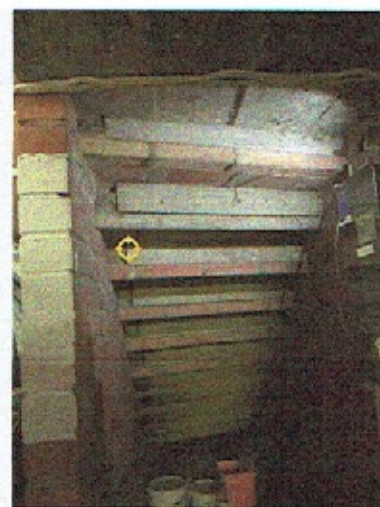
| Eindbeoordeling materiaalrisico | Laag materiaalrisico en/of verlaagde kans op vezelvrijgave |

| Toestand van het materiaal | Licht beschadigd, licht verweerd. Intact materiaal type Pical – asbestboard of categorie III ‘gebondenheid’ |

| # | Type | Referentie | Resultaat |
|---|---|---|---|
| 3.1 | Puntmonster | 2354926-01 | Chrysotiel, Amosiet |

| Opmerking | Verloren bekisting onder trap (gelijkvloers) om naar eerste verdiep te gaan |

Zorgvuldig beheren

- Zorg voor een veilig beheer. Vermijd het beschadigen van het asbestmateriaal. Controleer de toestand jaarlijks op wijzigingen.
- Scherm in afwachting van verwijdering het asbestmateriaal af van luchtstromingen en verstoring: bijvoorbeeld door het te verpakken, te fixeren, af te dekken, signalisatie - afbakening aan te brengen, ...
- Verwijder dit asbestmateriaal zo snel mogelijk. Volg de toestand goed op.

- Eenvoudige handelingen: mag via doe-het-zelf of door werknemer(s) met opleidingsattest eenvoudige handelingen  
Neem plaat per plaat af zonder deze te breken - bevochtigen vooraleer afbraak - NIET in slijpen of breken - raadpleeg containerpark omtrent verpakking van de asbesthoudende platen - gebruik mondkapje en beschermende wegwerpkledij

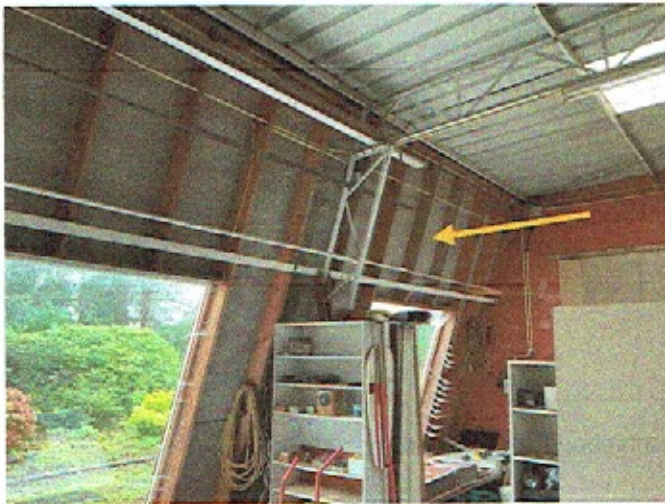
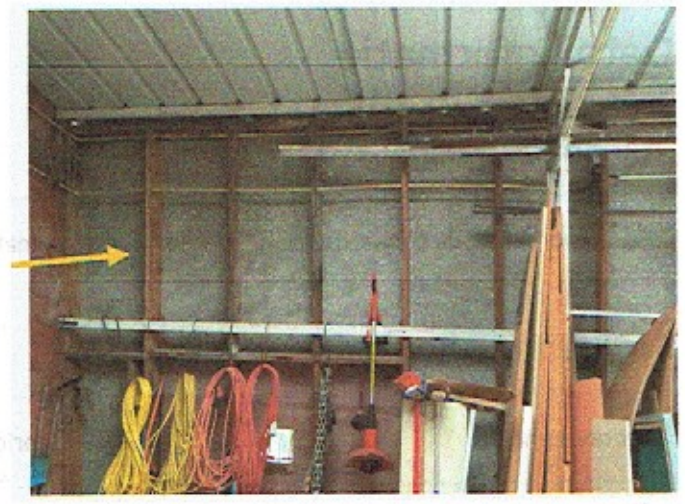
| Eindbeoordeling materiaalrisico | Laag materiaalrisico en/of verlaagde kans op vezelvrijgave |

| Toestand van het materiaal | Onbeschadigd, niet verweerd |

#### Zorgvuldig beheren

- Zorg voor een veilig beheer. Vermijd het beschadigen van het asbestmateriaal. Controleer de toestand jaarlijks op wijzigingen.
- Zorg voor een veilig beheer en verwijder dit asbestmateriaal wanneer het bij werken eenvoudig bereikbaar wordt. Controleer de toestand jaarlijks op wijzigingen.

- Eenvoudige handelingen: mag via doe-het-zelf of door werknemer(s) met opleidingsattest eenvoudige handelingen  
Raadpleeg containerpark voor verpakking. - neem pannen af en voorzichtig de latjes - neem plaat per plaat af - bevochtigen vooraleer afbraak - NIET in slijpen of breken - geen gebruik maken van stort buis - gebruik beschermende kledij en mondkap P3 -

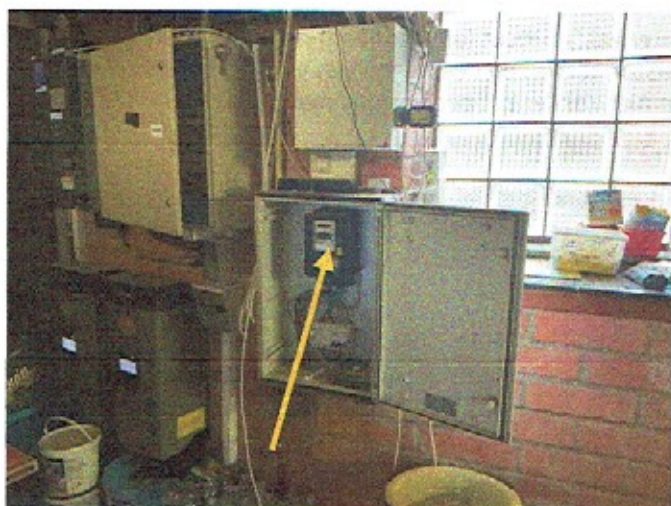
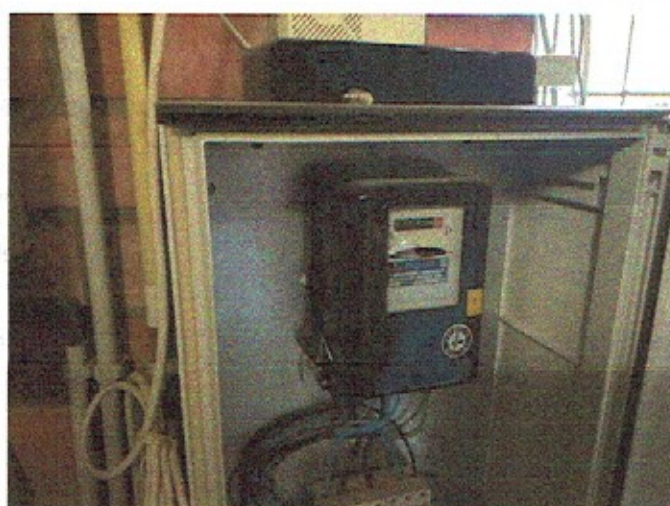
| Opmerking | Bakeliet is zwarte kunststof waarvan bindmiddel lijn waar asbest in verwerkt zit |

Zorgvuldig beheeren

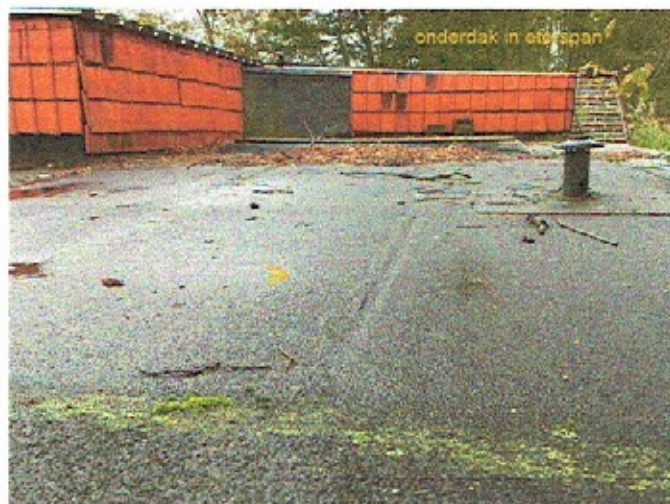
**Reden:** Insijpeling met schade als gevolg

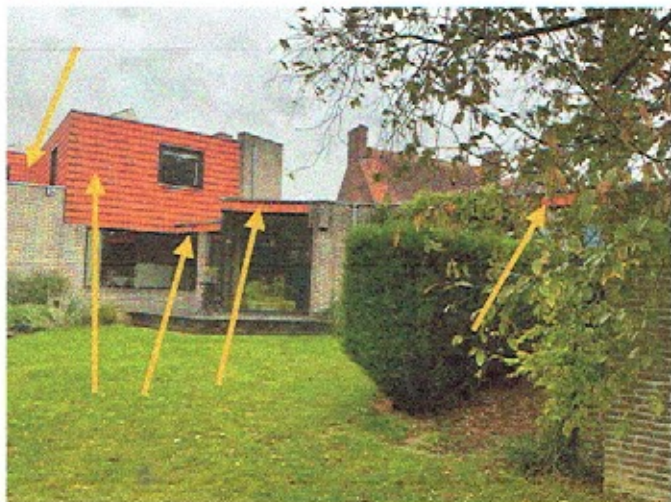
## Fiche 10: Eterspan platen zijkanten woning (onder pannen)

Kon niet onder de pannen kijken zonder daarbij schade aan te richten - breken pannen - dakpanhaken roest
