Asbestinventarisatetest

Elzenlaan 17, 8500 Kortrijk

Attestnummer : 20260202-000209.000

Uitgegeven op : 02.02.2026

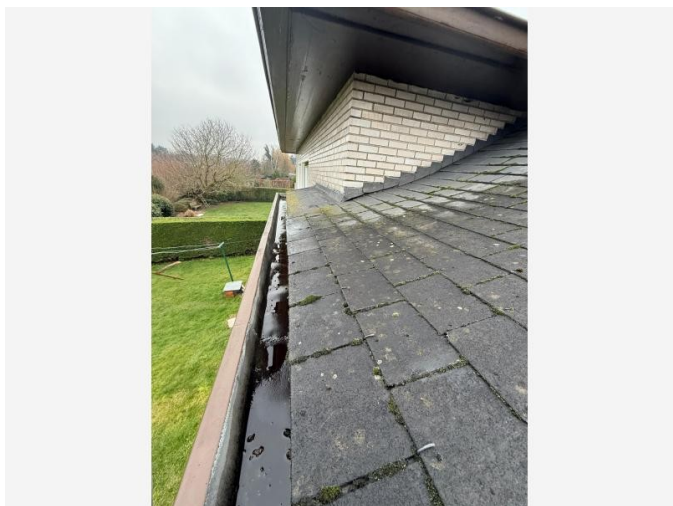
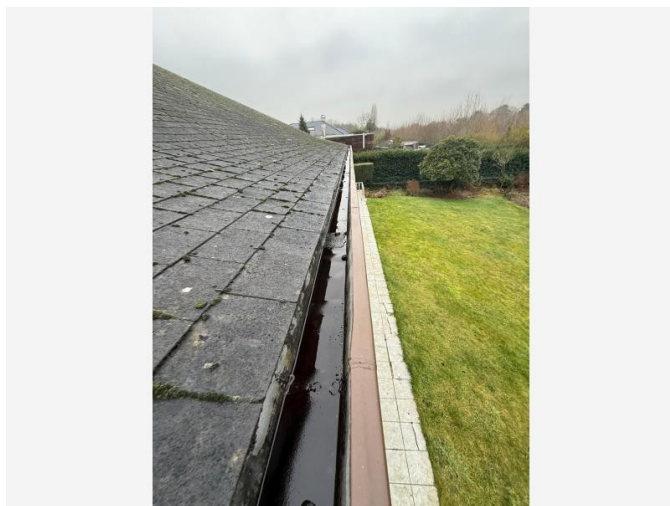
Het asbestmateriaal valt onder de mijlpaal van 2040.

Beschrijving	Sediment / slib in dakgoot (leien)
Type afvalstof	Betreft resten (contaminatie) van verwerking of beschadiging
Type resten (contaminatie)	<ul style="list-style-type: none">• Stof, deeltjes < 4 mm, flinters, gruis (los, opliggend)
Besmette materialen	<ul style="list-style-type: none">• Sediment (dakgoot, afvoerbuï, regenwaterput, ...)
Bron van de resten	leien
Omgeving	Buiten
Primaire drager	Schuin dak
Gebondenheid resten	Niet hecht
Hoeveelheid (gewicht - aantal)	<ul style="list-style-type: none">• 10,00 kg - 1 stuk
Totaal gewicht	10,00 kg
Eenvoudig bereikbaar	Ja
Identificatiemethode	De asbestdeskundige beoordeelt het materiaal als asbestverdacht en dus asbesthoudend, en dit zonder monstername.
Opmerking

Dringend verwijderen

- Verwijder het asbestafval.
- Voer bijkomende staalname(s) uit.

- Eenvoudige handelingen: mag via doe-het-zelf of door werknemer(s) met opleidingsattest eenvoudige handelingen
Draag gepaste veiligheidskledij tijdens de verwijdering. Vermijd stofvorming. Mag via doe het zelf verwijderd worden.

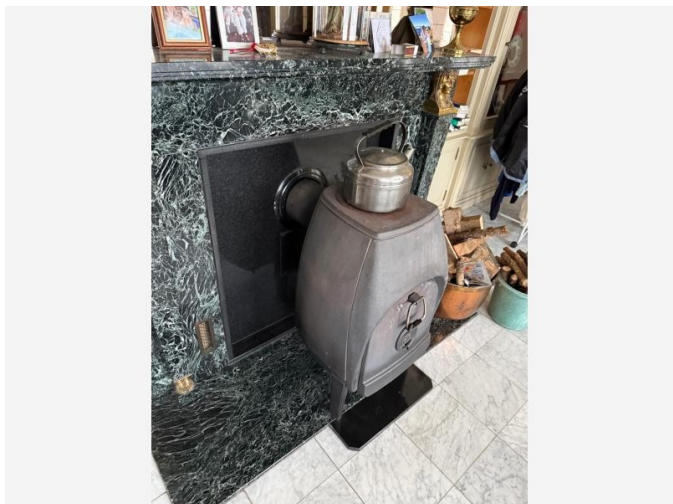
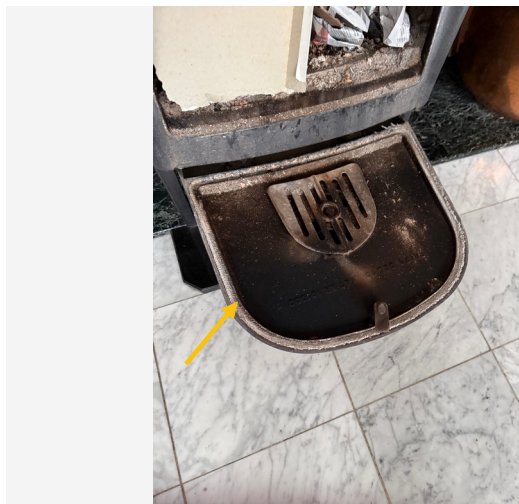
Eindbeoordeling materiaalrisico	Hoog materiaalrisico en/of hoge kans op vezelvrijgave
---------------------------------	---

Gebondenheid	Categorie 3: niet-hechtgebonden met weinig of geen matrix
Asbestsoort (vezeltype)	Alleen chrysotiel
Asbestconcentratie	Hoog ($\geq 50\%$)
Afschermingsgraad van het gehele materiaal	Geheel of deels (ook) vrij aan binnenluchtstromen
Toestand van het materiaal	Matig beschadigd, matig verweerd

Beschrijving	Koord kachel
Omgeving	Binnen
Primaire drager	HVAC infrastructuur en uitrusting
Asbestmateriaal	Koord, lint, band, strip
Bindmiddel van asbestmateriaal	Weinig of geen bindmiddel (textiel, bevloking, ...)
Gebondenheid op basis van bindmiddel	Niet-hechtgebonden
Hoeveelheid (lengte - omtrek - aantal)	<ul style="list-style-type: none">• 2,00 m - 2,00 cm - 1 stuk
Totale oppervlakte	0,04 m ²
Eenvoudig bereikbaar	Ja
Bevestigingswijze	<ul style="list-style-type: none">• Geklemd
Identificatiemethode	De asbestdeskundige beoordeelt het materiaal als asbesthoudend, en dit zonder monsternamen.
Destructieve handeling voor identificatie	Nee

Dringend verwijderen

- Zorg voor een veilig beheer. Vermijd het beschadigen van het asbestmateriaal. Controleer de toestand jaarlijks op wijzigingen.

- Eenvoudige handelingen: mag via doe-het-zelf of door werknemer(s) met opleidingsattest eenvoudige handelingen
Het koord mag als uitzondering op de regel van de losgebonden toepassingen volgens eenvoudige handelingen verwijderd worden. Mag via doe het zelf. Draag hiervoor de gepaste beschermingsmiddelen. Meer info op onderstaande link: <https://ovam.vlaanderen.be/wie-mag-wat-verwijderen>.

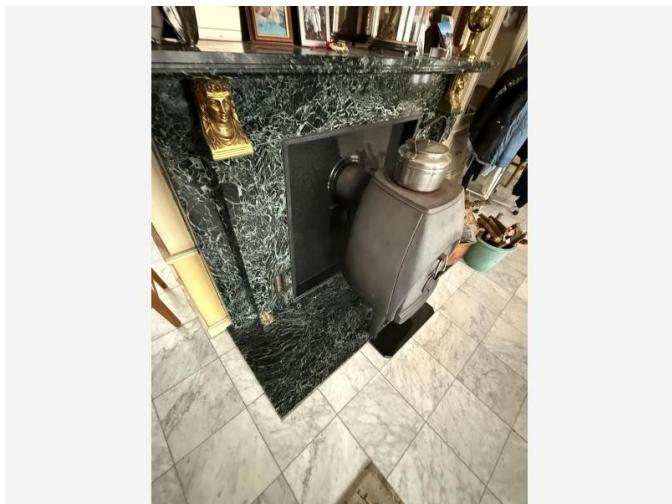
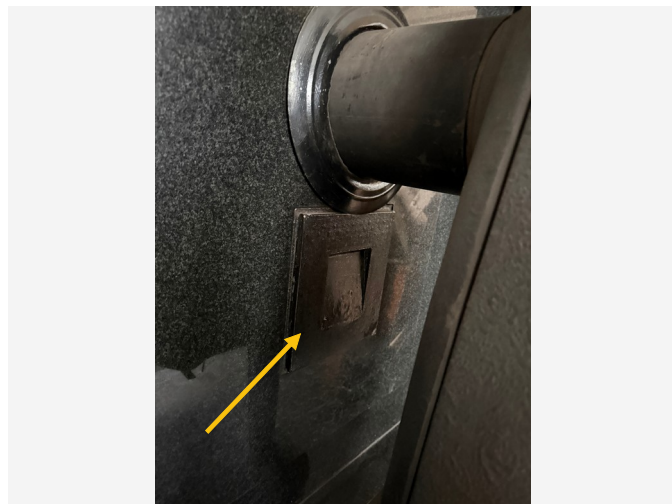
Eindbeoordeling materiaalrisico	Verhoogd materiaalrisico en/of verhoogde kans op vezelvrijgave
---------------------------------	--

Gebondenheid	Categorie 1: hechtgebonden in oorsprong
Asbestsoort (vezeltype)	Crocidoliet aanwezig
Asbestconcentratie	Laag (< 50%)
Afschermingsgraad van het gehele materiaal	Geheel of deels (ook) vrij aan de binnenlucht
Toestand van het materiaal	Licht beschadigd, licht verweerd. Intact calciumsilicaatmateriaal of categorie III 'gebondenheid'

Beschrijving	Roetluik + binnenkader
Omgeving	Binnen
Primaire drager	Binnenwand
Asbestmateriaal	Brandwerende afsluiting (prefab geheel) - Luik
Bindmiddel van asbestmateriaal	Cement
Gebondenheid op basis van bindmiddel	Hecht
Hoeveelheid (gewicht - aantal)	<ul style="list-style-type: none">• 3,00 kg - 4 stuks
Totaal gewicht	12,00 kg
Eenvoudig bereikbaar	Ja
Bevestigingswijze	<ul style="list-style-type: none">• Verlijmd, ingegoten, versmeerd
Identificatiemethode	De asbestdeskundige beoordeelt het materiaal als asbesthoudend, en dit zonder monsternamen.
Destructieve handeling voor identificatie	Nee

Verwijderen

- Zorg voor een veilig beheer. Vermijd het beschadigen van het asbestmateriaal. Controleer de toestand jaarlijks op wijzigingen.
- Voer bijkomende staalname(s) uit.

- Eenvoudige handelingen: mag via doe-het-zelf of door werknemer(s) met opleidingsattest eenvoudige handelingen
De platen kunnen tijdens werkzaamheden zonder deze te beschadigen, verwijderd worden. Draag de gepaste PBM's. Mag via doe het zelf verwijderd worden.

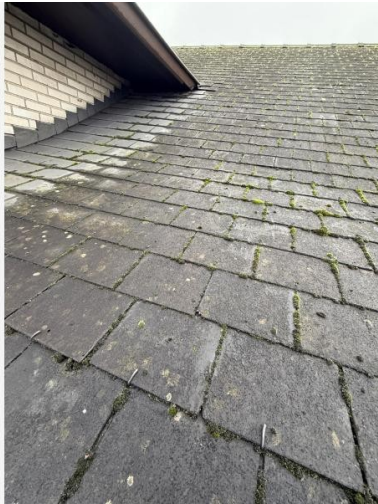
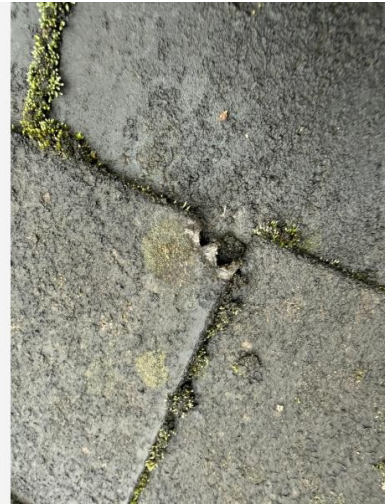
Eindbeoordeling materiaalrisico	Laag materiaalrisico en/of verlaagde kans op vezelvrijgave
---------------------------------	--

Gebondenheid	Categorie 1: hechtgebonden in oorsprong
Asbestsoort (vezeltype)	Crocidoliet aanwezig
Asbestconcentratie	Laag (< 50%)
Afschermingsgraad van het gehele materiaal	Geheel of deels vrij aan de buitenlucht
Toestand van het materiaal	Licht beschadigd, licht verweerd. Intact calciumsilicaatmateriaal of categorie III 'gebondenheid'

Beschrijving	Leien dak
Omgeving	Buiten
Primaire drager	Schuin dak
Asbestmateriaal	Dak- en gevelbekleding - Lei, shingle
Bindmiddel van asbestmateriaal	Cement
Gebondenheid op basis van bindmiddel	Hecht
Hoeveelheid (oppervlakte - aantal)	<ul style="list-style-type: none">• 300,00 m² - 1 stuk
Totale oppervlakte	300,00 m ²
Eenvoudig bereikbaar	Ja
Bevestigingswijze	<ul style="list-style-type: none">• Genageld, geniet
Identificatiemethode	De asbestdeskundige beoordeelt het materiaal als asbesthoudend, en dit zonder monsternamen.
Destructieve handeling voor identificatie	Nee

Verwijderen

- Zorg voor een veilig beheer. Vermijd het beschadigen van het asbestmateriaal. Controleer de toestand jaarlijks op wijzigingen.

- Eenvoudige handelingen: mag via doe-het-zelf of door werknemer(s) met opleidingsattest eenvoudige handelingen
De leien kunnen zonder deze te beschadigen verwijderd worden wanneer er zich dakwerken plaatsvinden door werknemers met een opleidingsattest. Draag de gepaste PBM's. Raadpleeg deze link: <https://ovam.vlaanderen.be/wie-mag-wat-verwijderen>

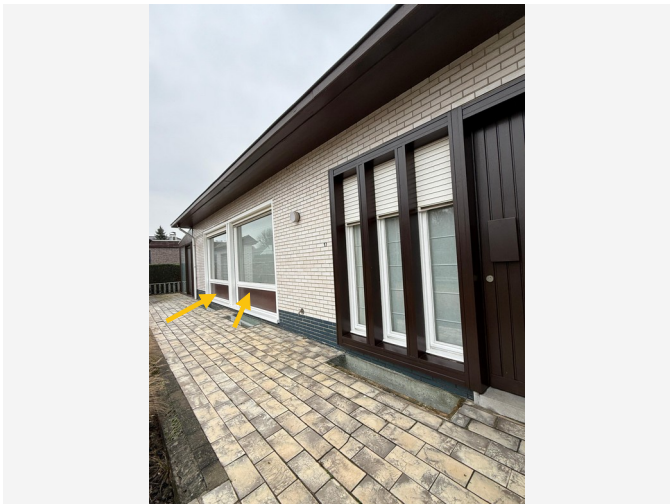
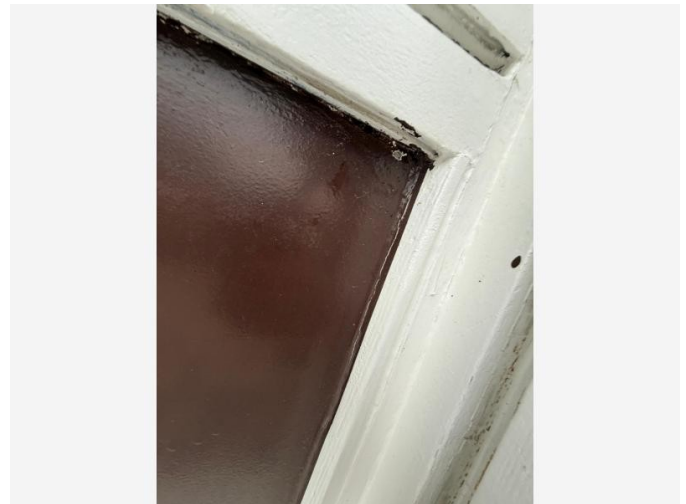
Eindbeoordeling materiaalrisico	Laag materiaalrisico en/of verlaagde kans op vezelvrijgave
---------------------------------	--

Gebondenheid	Categorie 1: hechtgebonden in oorsprong
Asbestsoort (vezeltype)	Crocidoliet aanwezig
Asbestconcentratie	Laag (< 50%)
Afschermingsgraad van het gehele materiaal	Niet stootvaste afscherming
Toestand van het materiaal	Licht beschadigd, licht verweerd. Intact calciumsilicaatmateriaal of categorie III 'gebondenheid'

Beschrijving	plaat buitenschrijnwerk
Omgeving	Buiten
Primaire drager	Dakopening (raam, ...)
Asbestmateriaal	Dak- en gevelbekleding - Plaat
Bindmiddel van asbestmateriaal	Cement
Gebondenheid op basis van bindmiddel	Hecht
Hoeveelheid (oppervlakte - dikte - aantal)	• 2,00 m ² - 1,00 cm - 1 stuk
Totaal volume	0,02 m ³
Eenvoudig bereikbaar	Ja
Bevestigingswijze	<ul style="list-style-type: none">• Geklemd• Verlijmd, ingegoten, versmeerd
Identificatiemethode	De asbestdeskundige beoordeelt het materiaal als asbesthoudend, en dit zonder monsternamen.
Destructieve handeling voor identificatie	Nee
Opmerking	Het was niet mogelijk om dit materiaal op een niet destructieve manier te bemonsteren. Voer verder onderzoek uit bij toekomstige werkzaamheden.

Verwijderen

- Zorg voor een veilig beheer. Vermijd het beschadigen van het asbestmateriaal. Controleer de toestand jaarlijks op wijzigingen.
- Voer bijkomende staalname(s) uit.

- Eenvoudige handelingen: mag via doe-het-zelf of door werknemer(s) met opleidingsattest eenvoudige handelingen
Mag via doe het zelf verwijderd worden.

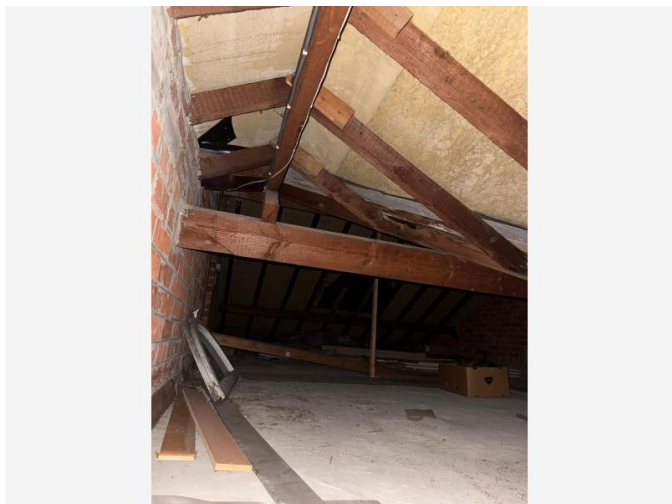
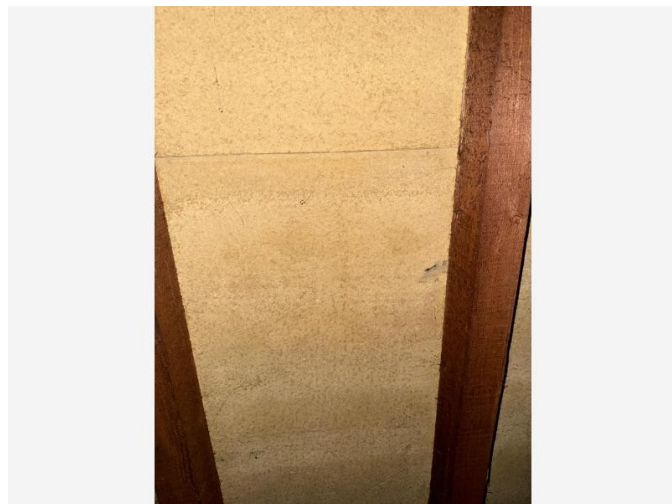
Eindbeoordeling materiaalrisico	Verhoogd materiaalrisico en/of verhoogde kans op vezelvrijgave
---------------------------------	--

Gebondenheid	Categorie 1: hechtgebonden in oorsprong
Asbestsoort (vezeltype)	Crocidoliet aanwezig
Asbestconcentratie	Laag (< 50%)
Afschermingsgraad van het gehele materiaal	Geheel of deels (ook) vrij aan de binnenlucht
Toestand van het materiaal	Licht beschadigd, licht verweerd. Intact calciumsilicaatmateriaal of categorie III 'gebondenheid'

Beschrijving	Onderdak platen (Menuiserite)
Omgeving	Binnen
Primaire drager	Schuin dak
Asbestmateriaal	Plaat, paneel, tablet - Type Menuiserite
Bindmiddel van asbestmateriaal	Cement
Gebondenheid op basis van bindmiddel	Hecht
Hoeveelheid (oppervlakte - dikte - aantal)	<ul style="list-style-type: none">• 300,00 m² - 0,32 cm - 1 stuk
Totaal volume	0,96 m ³
Eenvoudig bereikbaar	Nee <ul style="list-style-type: none">• Het asbestmateriaal is bedekt (uitgezonderd laag verf, coating, behang, kunststof, textiel) en het wegnemen van het bedekkende materiaal kan niet zonder het bedekkende materiaal te beschadigen.
Bevestigingswijze	<ul style="list-style-type: none">• Genageld, geniet
Identificatiemethode	De asbestdeskundige beoordeelt het materiaal als asbesthoudend, en dit zonder monstername.
Destructieve handeling voor identificatie	Nee

Maatregelen nemen

- Zorg voor een veilig beheer en verwijder dit asbestmateriaal wanneer het bij werken eenvoudig bereikbaar wordt. Controleer de toestand jaarlijks op wijzigingen.
- Voer bijkomende staalname(s) uit.

- Eenvoudige handelingen: mag via doe-het-zelf of door werknemer(s) met opleidingsattest eenvoudige handelingen
De platen kunnen tijdens werkzaamheden zonder deze te beschadigen, verwijderd worden. Dit mag via eenvoudige handelingen verwijderd worden door werknemers met een opleidingsattest. Draag de gepaste PBM's. Raadpleeg volgende link:

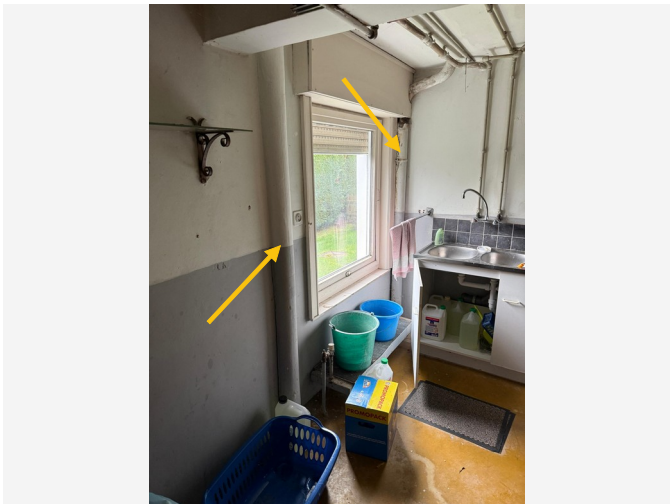
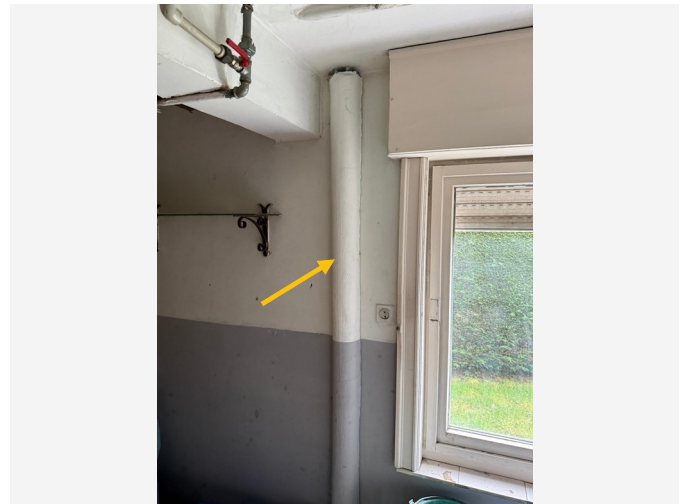
Eindbeoordeling materiaalrisico	Laag materiaalrisico en/of verlaagde kans op vezelvrijgave
---------------------------------	--

Gebondenheid	Categorie 1: hechtgebonden in oorsprong
Asbestsoort (vezeltype)	Crocidoliet aanwezig
Asbestconcentratie	Laag (< 50%)
Afschermingsgraad van het gehele materiaal	Niet stootvaste afscherming
Toestand van het materiaal	Licht beschadigd, licht verweerd. Intact calciumsilicaatmateriaal of categorie III 'gebondenheid'

Beschrijving	Buis asbestcement
Omgeving	Buiten
Primaire drager	Schuin dak
Asbestmateriaal	Buis, koker, leiding, pijp, doorvoer
Bindmiddel van asbestmateriaal	Cement
Gebondenheid op basis van bindmiddel	Hecht
Hoeveelheid (lengte - omtrek - dikte - aantal)	<ul style="list-style-type: none">• 2,00 m - 40,00 cm - 1,00 cm - 5 stuks
Totaal volume	0,04 m ³
Eenvoudig bereikbaar	Ja
Bevestigingswijze	<ul style="list-style-type: none">• Verlijmd, ingegoten, versmeerd
Identificatiemethode	De asbestdeskundige beoordeelt het materiaal als asbesthoudend, en dit zonder monsternamen.
Destructieve handeling voor identificatie	Nee

Zorgvuldig beheren

- Zorg voor een veilig beheer. Vermijd het beschadigen van het asbestmateriaal. Controleer de toestand jaarlijks op wijzigingen.

- Eenvoudige handelingen: mag via doe-het-zelf of door werknemer(s) met opleidingsattest eenvoudige handelingen
Tijdens de verwijdering dient het beschadigen van de buis vermeden worden zodat geen vezels kunnen vrijkomen. Mag door werknemers met een opleidingsattest verwijderd worden.

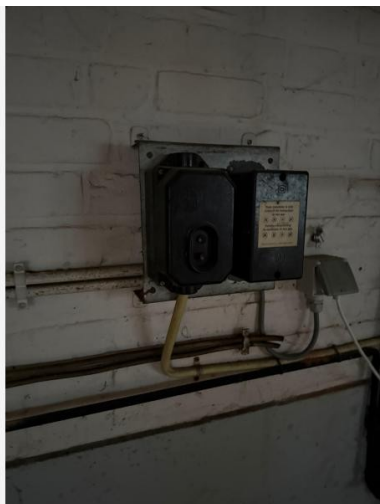
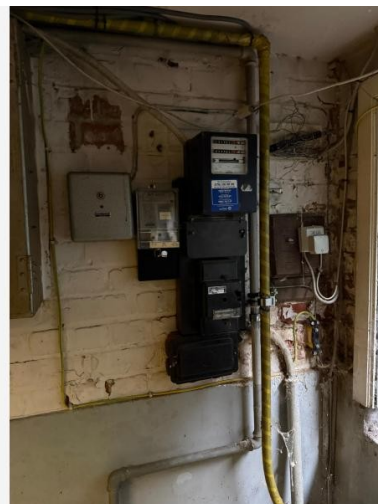
Eindbeoordeling materiaalrisico	Zeer laag materiaalrisico en/of zeer lage kans op vezelvrijgave
---------------------------------	---

Gebondenheid	Categorie 1: hechtgebonden in oorsprong
Asbestsoort (vezeltype)	Crocidoliet aanwezig
Asbestconcentratie	Laag (< 50%)
Afschermingsgraad van het gehele materiaal	Stootvaste afscherming of omkasting
Toestand van het materiaal	Licht beschadigd, licht verweerd. Intact calciumsilicaatmateriaal of categorie III 'gebondenheid'

Beschrijving	Bakeliet - elektrische installatie
Omgeving	Binnen
Primaire drager	Communicatie en elektrische infrastructuur en uitrusting
Asbestmateriaal	Plaat, paneel, tablet - Type Bakeliet
Bindmiddel van asbestmateriaal	Kunststof of -hars
Gebondenheid op basis van bindmiddel	Hecht
Hoeveelheid (oppervlakte - dikte - aantal)	• 1,00 m ² - 15,00 cm - 1 stuk
Totaal volume	0,15 m ³
Eenvoudig bereikbaar	Ja
Bevestigingswijze	• Geschroefd
Identificatiemethode	De asbestdeskundige beoordeelt het materiaal als asbesthoudend, en dit zonder monsternamen.
Destructieve handeling voor identificatie	Nee
Opmerking	Betreft alle bakelieten schakelmateriaal + verdeelkasten in het pand.

Zorgvuldig beheren

- Zorg voor een veilig beheer. Vermijd het beschadigen van het asbestmateriaal. Controleer de toestand jaarlijks op wijzigingen.

- Eenvoudige handelingen: mag via doe-het-zelf of door werknemer(s) met opleidingsattest eenvoudige handelingen
De bakelieten omkasting kan zonder deze te breken, verwijderd / losgeschroefd worden. Mag via doe het zelf verwijderd worden.

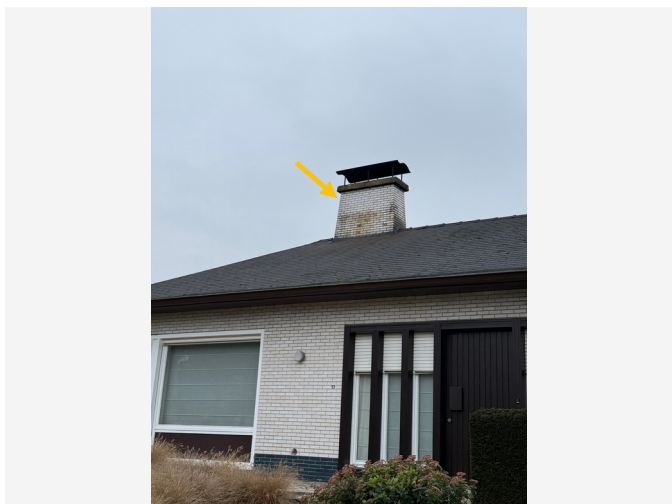
Tijdelijke beperking

Reden: Het te onderzoeken materiaal situeert zich hoger dan 3,50 m te rekenen vanaf een veilige ondergrond

Uitleg van de asbestdeskundige: Door de hoogte en de binnenaafwerking kon de binnenkant van de schouw niet worden geïnspecteerd.

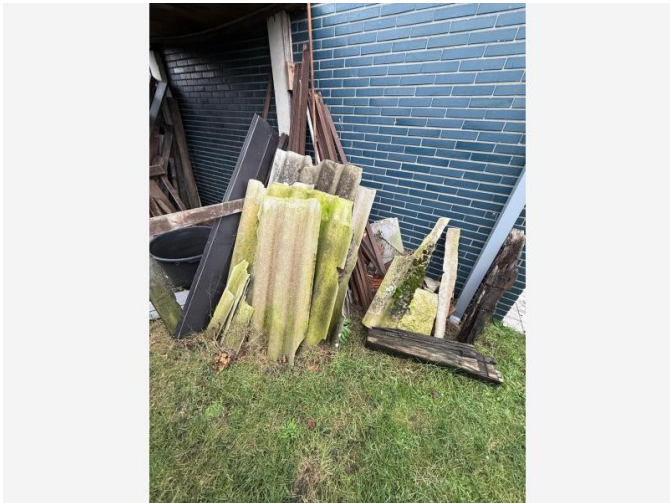
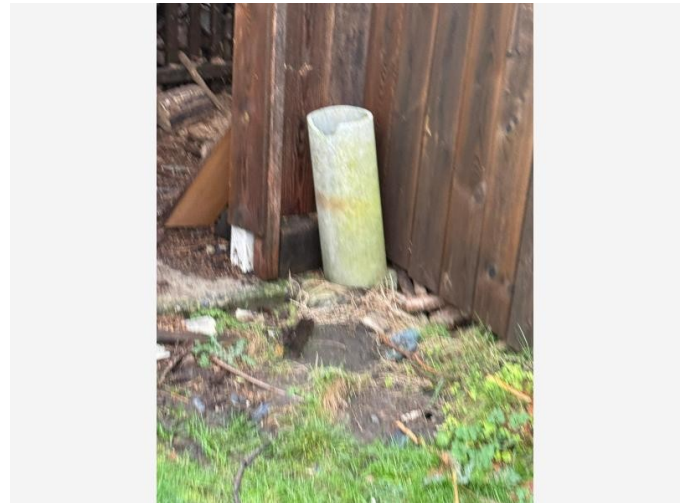
Beschrijving	Afval asbestmateriaal
Type afvalstof	Betreft resten (contaminatie) van verwerking of beschadiging
Type resten (contaminatie)	<ul style="list-style-type: none">• Stukken, fragmenten (vermengd in materiaal)
Besmette materialen	<ul style="list-style-type: none">• Bodem
Bron van de resten	Golfplaten en buis
Omgeving	Buiten
Primaire drager	Bodem
Gebondenheid resten	Hecht
Hoeveelheid (gewicht - aantal)	<ul style="list-style-type: none">• 200,00 kg - 1 stuk
Totaal gewicht	200,00 kg
Eenvoudig bereikbaar	Ja
Identificatiemethode	De asbestdeskundige beoordeelt het materiaal als asbestverdacht en dus asbesthoudend, en dit zonder monstername.

- Verwijder het asbestafval.

- Eenvoudige handelingen: mag via doe-het-zelf of door werknemer(s) met opleidingsattest eenvoudige handelingen
Mag via eenvoudige handelingen.

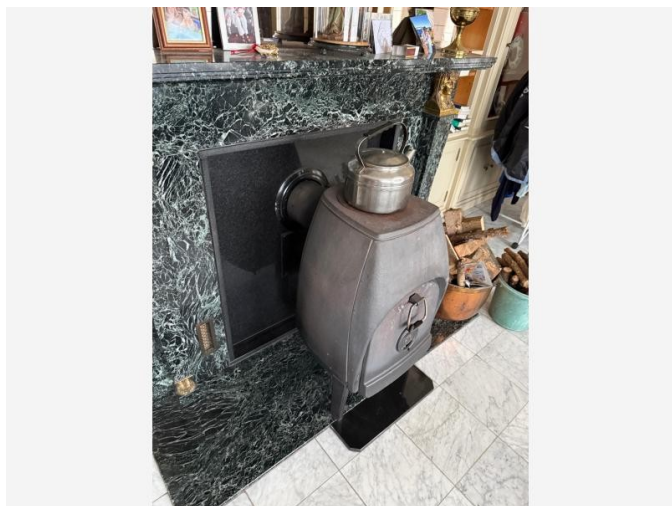
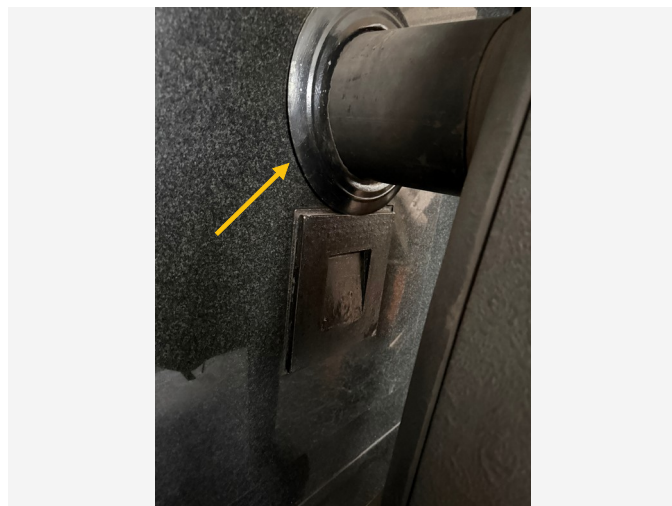
Mogelijks zit hier een asbestkoord.
