# Asbestinventarisatetest

Vaartstraat 12, 8552 Zwevegem

Attestnummer : 20250505-000010.000

Uitgegeven op : 05.05.2025

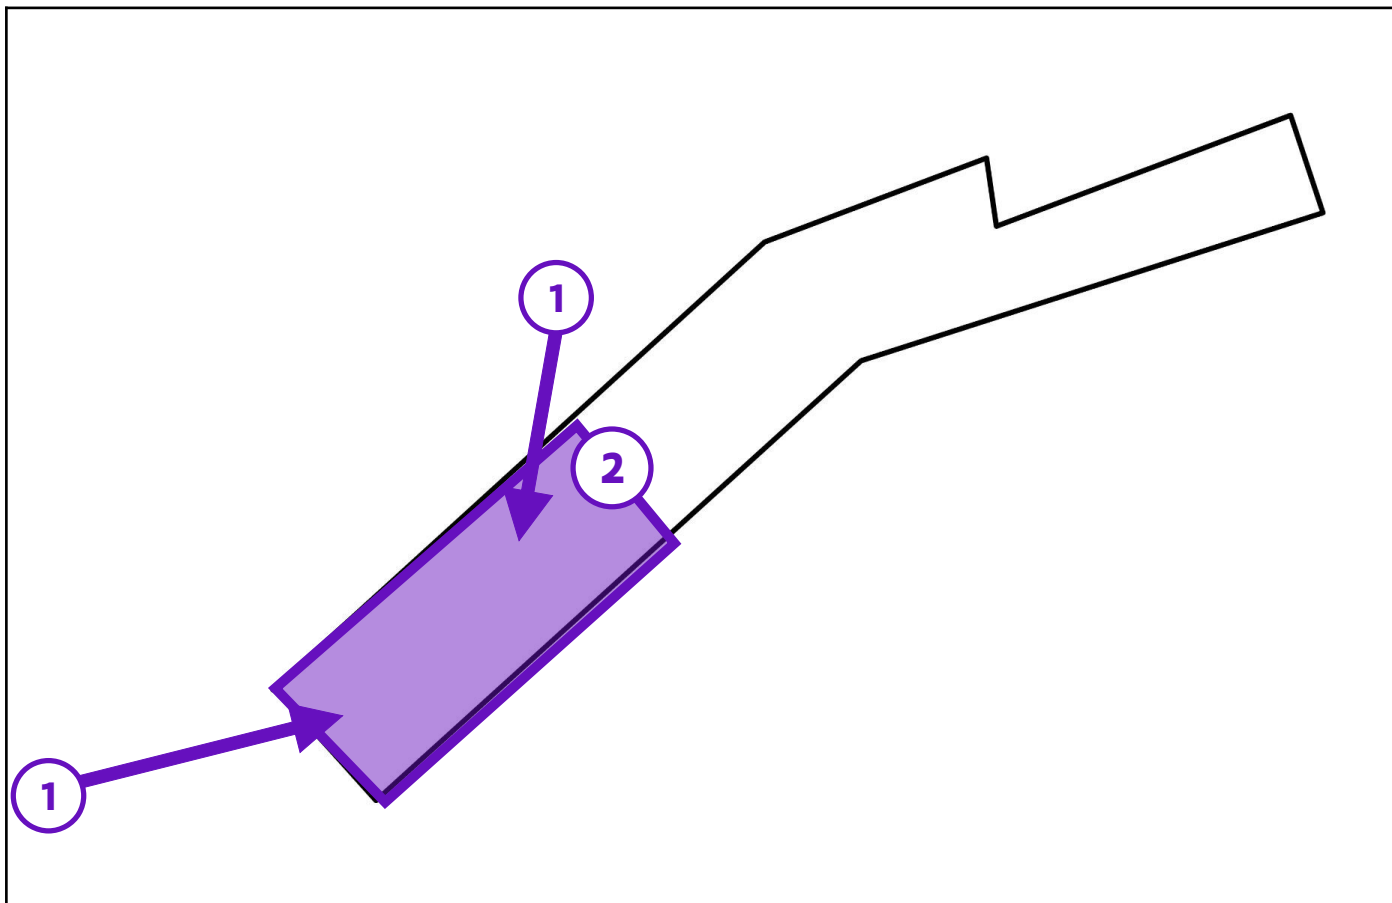
## Plan 1.1: Hoofdgebouw plan

| Beschrijving | Type | Actie |
|---|---|---|
| 1. Dakbedekking dakkapel | Beperking | - |
| 2. Dak/onderdak | Advies | - |

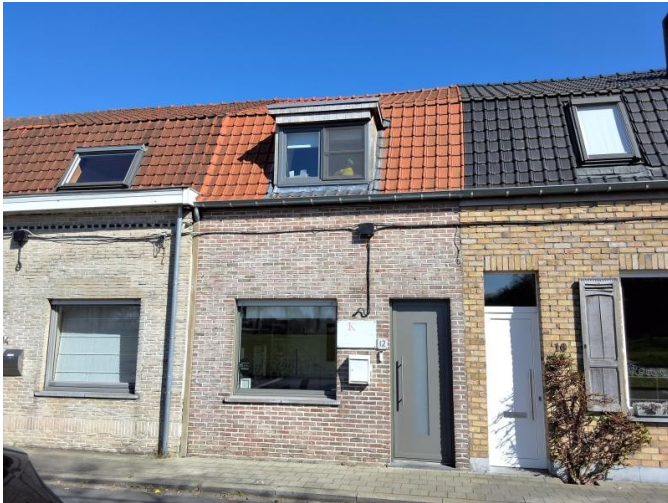
Situeringsfoto

### Tijdelijke beperking

**Reden:** Het te onderzoeken materiaal situeert zich hoger dan 3,50 m te rekenen vanaf een veilige ondergrond

**Uitleg van de asbestdeskundige:** De dakbedekking van de dakkapel kan niet onderzocht worden. De toepassing is niet waarneembaar. Toepassingen hoger dan 3,5m vanaf een veilige ondergrond hoeven in het kader van attest voor verkoop of schenking niet onderzocht te worden.

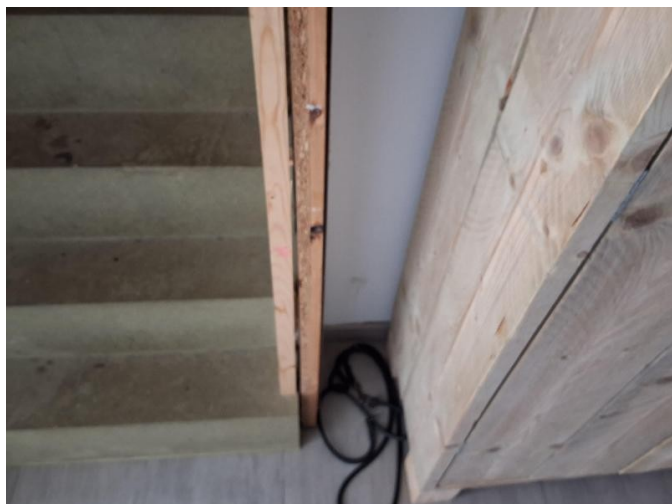
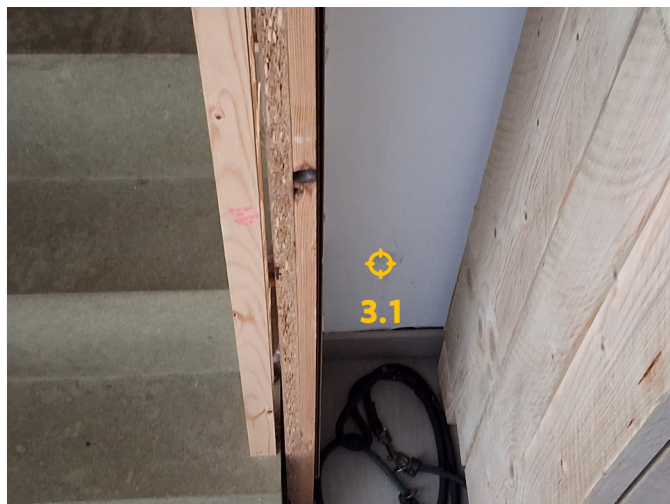
## Fiche 3: Pleisterwerk wanden

Geen asbest

| # | Type | Referentie | Resultaat |
|---|---|---|---|
| 3.1 | Mengmonster | 1 | Geen asbest |

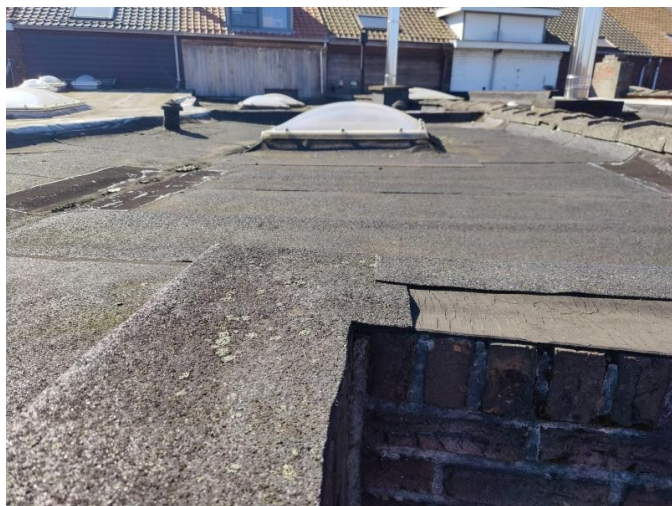
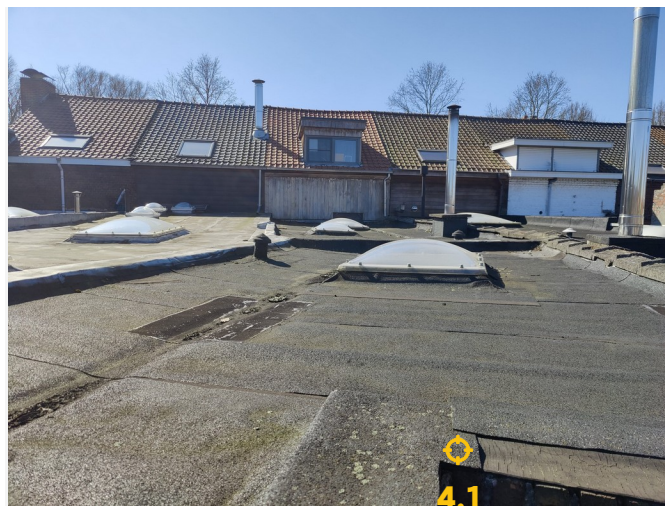
## Fiche 4: Roofing

Geen asbest

| # | Type | Referentie | Resultaat |
|---|---|---|---|
| 4.1 | Puntmonster | 2 | Geen asbest |

| Opmerking | Staalname tot op de eventuele onderliggende lagen is niet mogelijk zonder uitbreiding naar een destructief onderzoek. |
