# Asbestinventarisatetest

Oude Bellegemstraat 68, 8550 Zwevegem

Attestnummer : 20260817-000051.000

Uitgegeven op : 17.08.2026

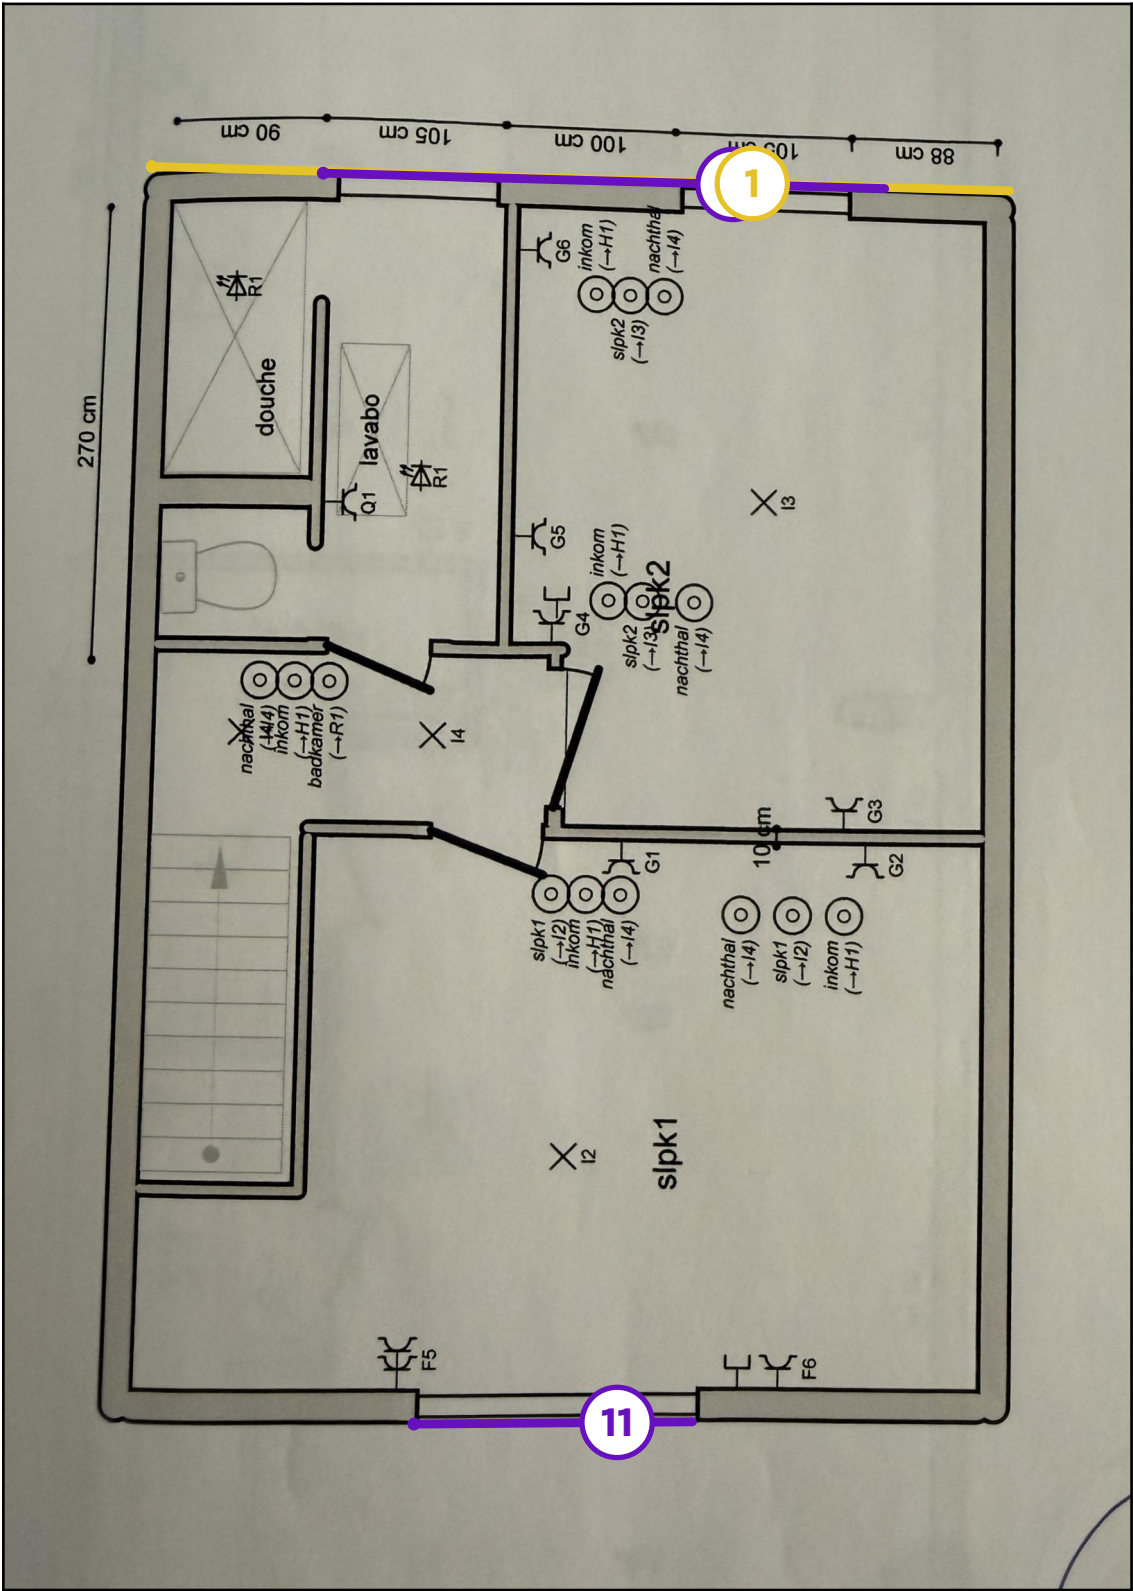
# Plan 1.3: Verdieping

| 1. Dakoversteek in glasal | Asbestmateriaal | Zorgvuldig beheren |

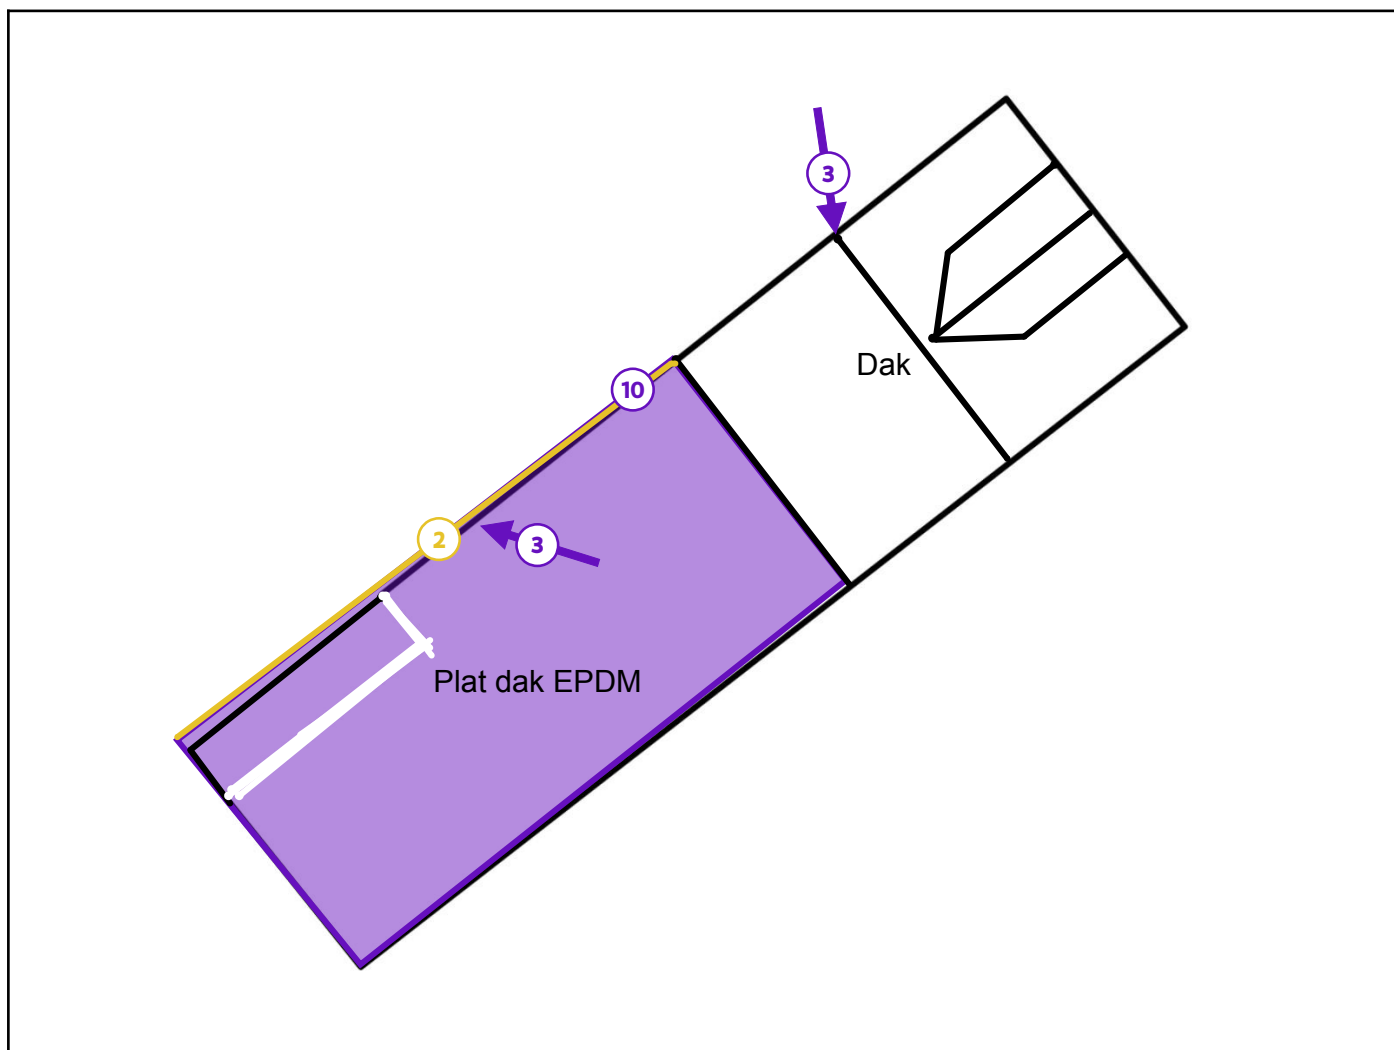
## Plan 1.5: Dakenplan

| Beschrijving | Type | Actie |
|---|---|---|
| 2. Dekstenen/ muurkappen | Asbestmateriaal | Zorgvuldig beheren |
| 3. beperking schouw | Beperking | - |

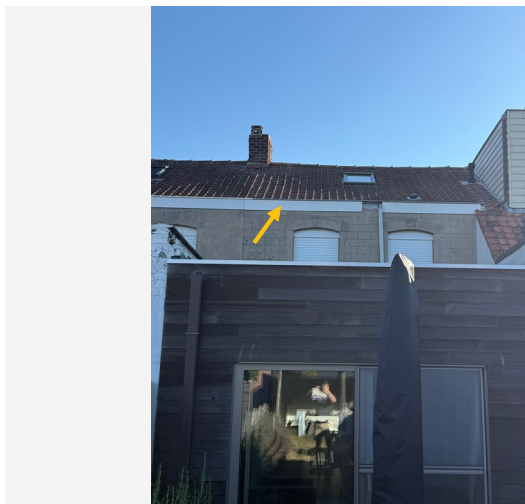
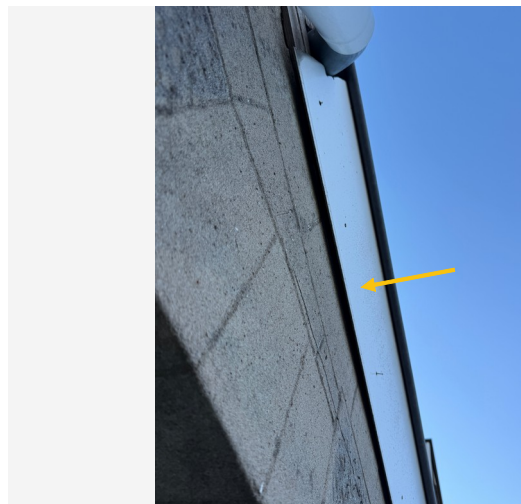
Overzichtsfoto

Detailfoto

Het asbestmateriaal valt onder de mijlpaal van 2040.

| Eindbeoordeling materiaalrisico | Laag materiaalrisico en/of verlaagde kans op vezelvrijgave |

| Asbestsoort (vezeltype) | Crocidoliet aanwezig |
| Asbestconcentratie | Laag (< 50%) |
| Toestand van het materiaal | Licht beschadigd, licht verweerd. Intacte calciumsilicaatplaat of materiaal met categorie 3-gebondenheid |

| Beschrijving | Dakoversteek in glasal |
| Asbestmateriaal | Plaat, paneel, tablet - Geëmailleerd, type Glasal |

- Zorg voor een veilig beheer. Vermijd het beschadigen van het asbestmateriaal. Controleer de toestand jaarlijks op wijzigingen.

- Eenvoudige handelingen: mag via doe-het-zelf of door werknemer(s) met opleidingsattest eenvoudige handelingen  
Deur kan in z'n geheel verwijderd worden zonder het asbestmateriaal te beschadigen.

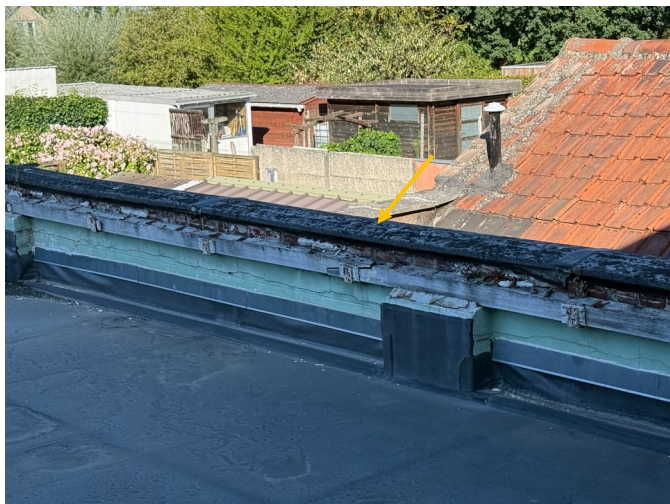
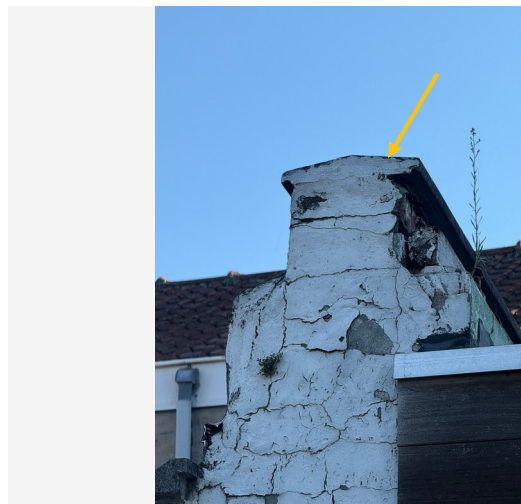
Overzichtsfoto

Detailfoto

Het asbestmateriaal valt onder de mijlpaal van 2040.

| Eindbeoordeling materiaalisico | Laag materiaalisico en/of verlaagde kans op vezelvrijgave |

| Asbestsoort (vezeltype) | Crocidoliet aanwezig |
| Asbestconcentratie | Laag (< 50%) |
| Toestand van het materiaal | Licht beschadigd, licht verweerd. Intacte calciumsilicaatplaat of materiaal met categorie 3-gebondenheid |

| Beschrijving | Dekstenen/ muurkappen |
| Asbestmateriaal | Deksteen, muurkap - Hol |

- Zorg voor een veilig beheer. Vermijd het beschadigen van het asbestmateriaal. Controleer de toestand jaarlijks op wijzigingen.
- Hemelwater dat afspoelt van asbestcement daken of gevels kan asbestdeeltjes bevatten. Gebruik het enkel voor gesloten circuits (bv. spoelen toiletten). Reinig na het vervangen van het dak of de gevel de dakgoten en regenwaterput of -ton om asbesthoudend sediment of slib te verwijderen

- Eenvoudige handelingen: mag via doe-het-zelf of door werknemer(s) met opleidingsattest eenvoudige handelingen  
De dekstenen kunnen zonder deze te beschadigen, verwijderd worden. Draag de gepaste PBM's. Vermijd beschadigingen aan het materiaal.
- Eenvoudige handelingen: enkel door erkend asbestverwijderaar  
De dekstenen kunnen zonder deze te beschadigen, verwijderd worden. Draag de gepaste PBM's. Vermijd beschadigingen aan het materiaal.

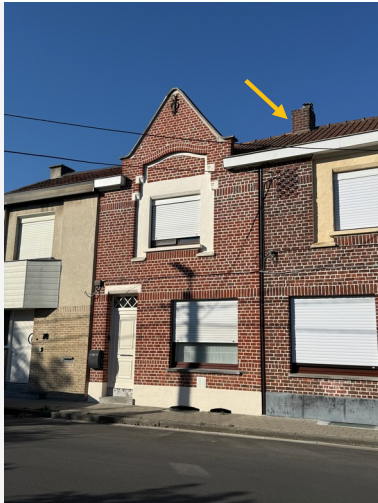
*Situeringsfoto*

### Tijdelijke beperking

**Reden:** Het te onderzoeken materiaal situeert zich hoger dan 3,50 m te rekenen vanaf een veilige ondergrond

**Uitleg van de asbestdeskundige:** Door de hoogte en de binnenafwerking kon de binnenkant van de schouw niet worden geïnspecteerd.

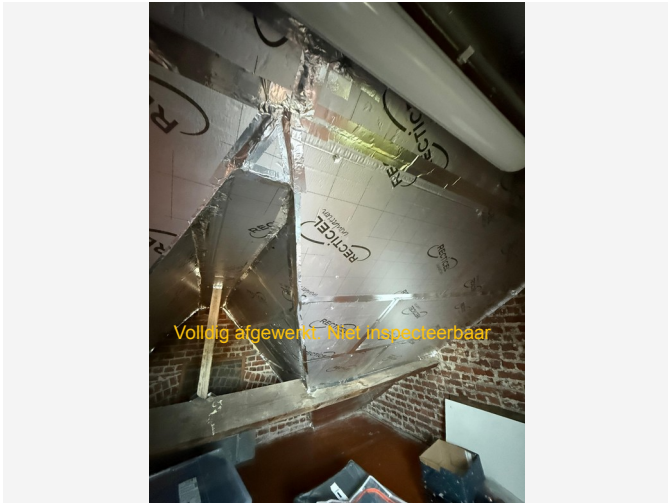
Situeringsfoto

#### Permanente beperking

**Reden:** Het te onderzoeken materiaal situeert zich hoger dan 3,50 m te rekenen vanaf een veilige ondergrond

**Uitleg van de asbestdeskundige:** Door de hoogte en de binnenaafwerking kon het onderdak niet worden vastgesteld. Mogelijks is deze opgebouwd uit asbesthoudende platen.

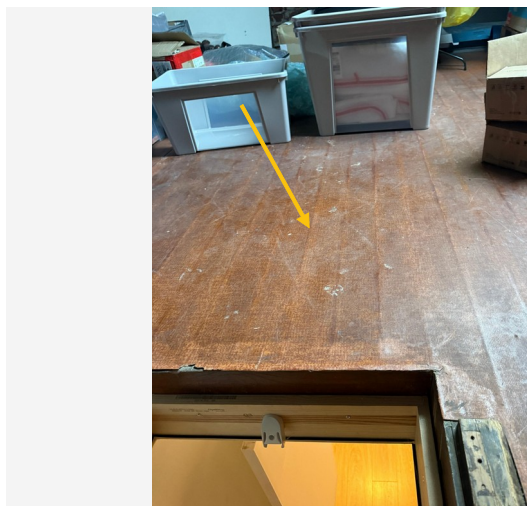
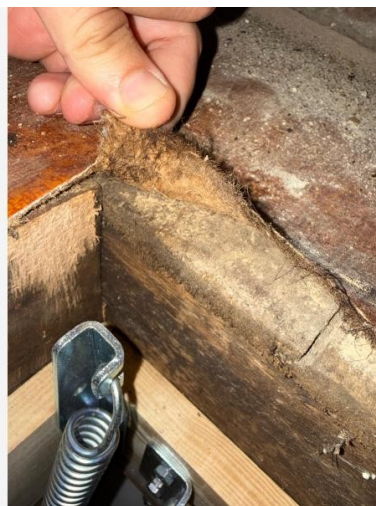
## Fiche 5: Vloerzeil ( niet asbestverdacht)

### Informatie over een niet-asbestverdacht materiaal

| Basis voor advies | De asbestdeskundige beoordeelt het materiaal als niet-asbestverdacht. |

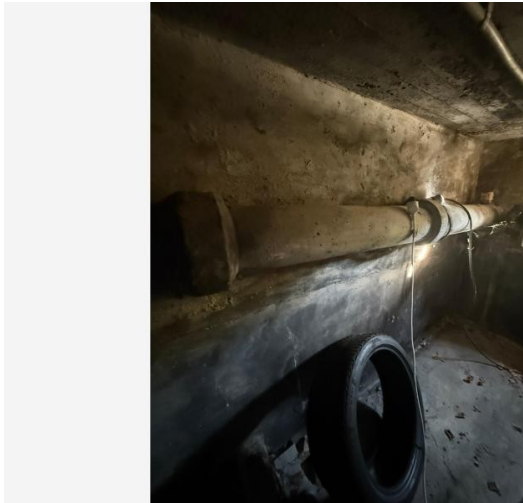
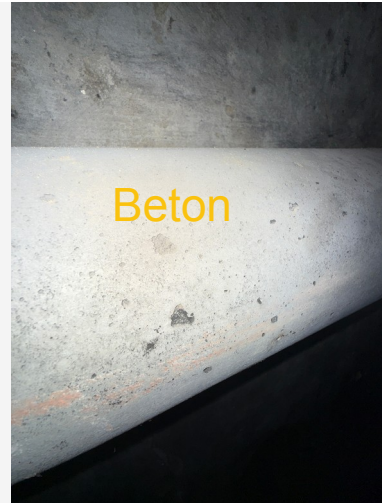
## Fiche 6: Beton buis (geen asbestcement)

### Informatie over een niet-asbestverdacht materiaal

| Basis voor advies | De asbestdeskundige beoordeelt het materiaal als niet-asbestverdacht. |

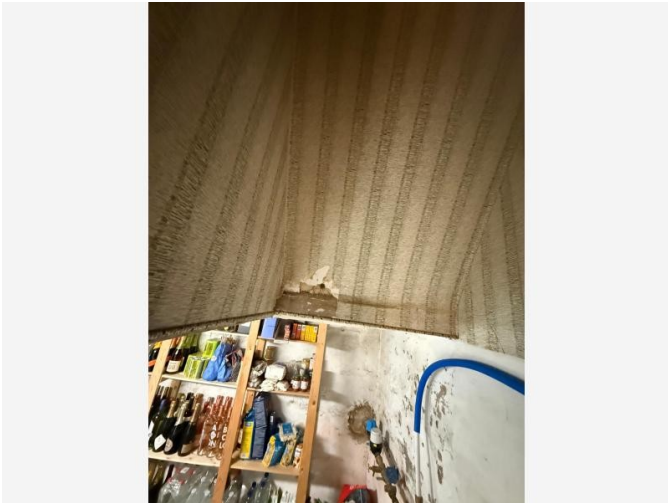
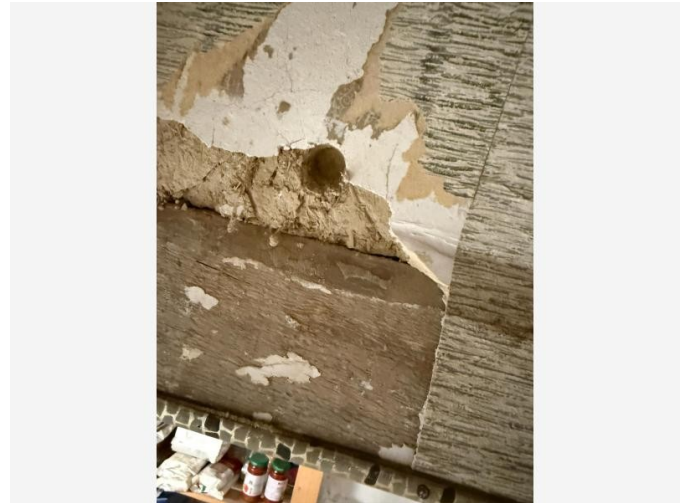
## Fiche 7: Pleisterwerk plafonds

### Conclusie

Geen asbest

| # | Type | Referentie | Resultaat |
|---|---|---|---|
| 7.1 | Mengmonster | 02 | Geen asbest |

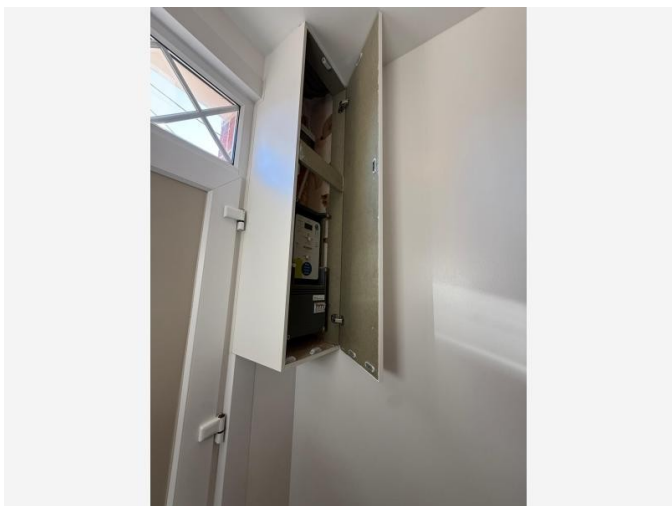
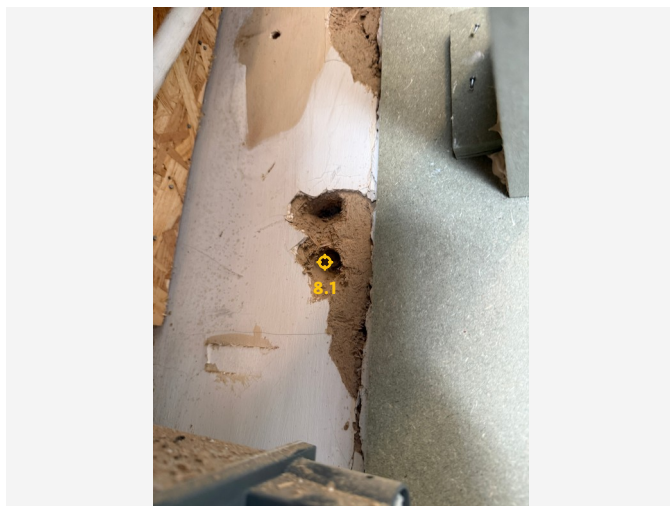
## Fiche 8: Pleisterwerk wanden

### Conclusie

Geen asbest

| # | Type | Referentie | Resultaat |
|---|---|---|---|
| 8.1 | Mengmonster | 01 | Geen asbest |
