# Asbestinventarisatetest

Staatsbaan 249/0000, 9870 Zulte

Attestnummer : 20240925-000030.000

## Asbestveilig

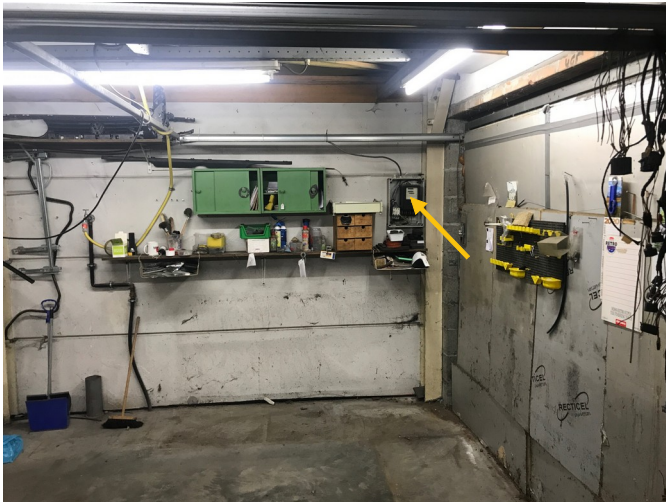
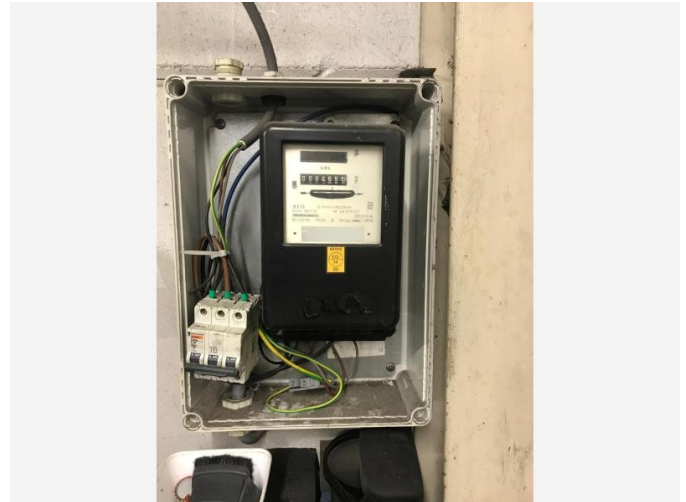
| Eindbeoordeling materiaalrisico | Laag materiaalrisico en/of verlaagde kans op vezelvrijgave |

| Asbestsoort (vezeltype) | Crocidoliet aanwezig |
| Toestand van het materiaal | Onbeschadigd, niet verweerd |

| Beschrijving | Bakeliet meter- en zekering kast garagebox |
| Opmerking | De meterkast hoort toe aan de nutsmaatschappij en dient door hen vervangen/verwijderd te worden. |

Zorgvuldig beheren

- Zorg voor een veilig beheer. Vermijd het beschadigen van het asbestmateriaal. Controleer de toestand jaarlijks op wijzigingen.

- Eenvoudige handelingen: mag via doe-het-zelf of door werknemer(s) met opleidingsattest eenvoudige handelingen  
Deze hechtgebonden toepassing mag je via deze methode verwijderen. Bijkomende info (oa voorzorgsmaatregelen) kan je terugvinden achteraan dit attest onder de rubriek toelichting.

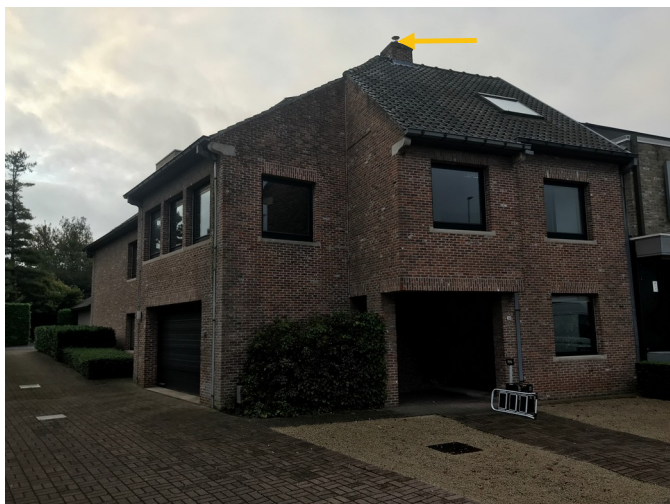
Situeringsfoto

**Reden:** Het te onderzoeken materiaal situeert zich hoger dan 3,50 m te rekenen vanaf een veilige ondergrond

**Uitleg van de asbestdeskundige:** De rookgaskanalen zijn niet inspecteerbaar van binnen en de hoogte is hoger dan 3,50m en niet visueel vaststelbaar. Dit betreft een beperking op middellange termijn

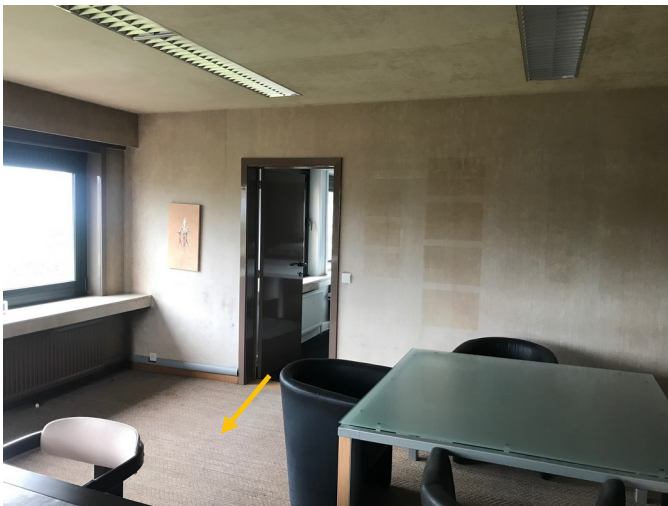
De aanwezige vloerbekleding is niet asbestverdacht. De onderliggende laag was echter niet inspecteerbaar zonder destructie tijdens de inspectie. Mogelijk is de onderliggende laag asbestverdacht.

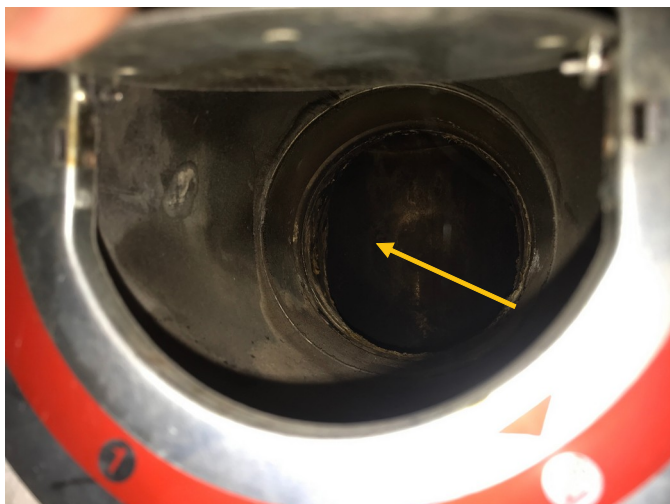
Op moment van de inspectie kon niet worden nagegaan of er een asbestcementbuis aanwezig is in de schouw. Verder onderzoek is niet mogelijk zonder destructie.

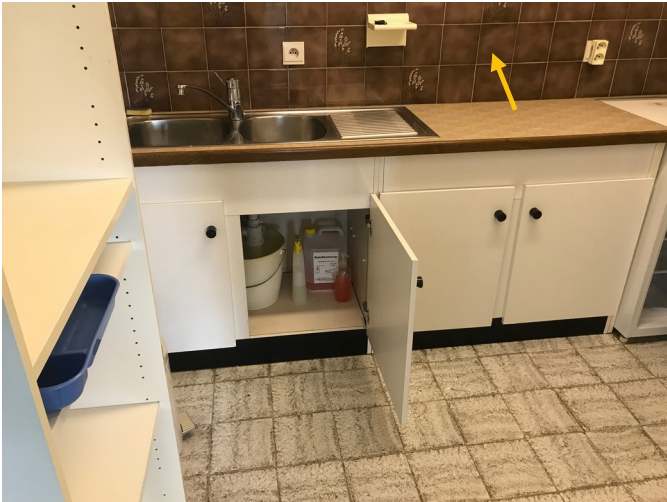
## Fiche 5: Tegellijm achter wandtegels & plinten keuken 1 ste verdieping

Op moment van de inspectie kon niet worden nagegaan of de tegellijm achter de muurtegels/plinten asbestverdacht is. Bij renovatie of verwijdering van de tegels dient het materiaal te worden geanalyseerd voor de werken van start gaan.

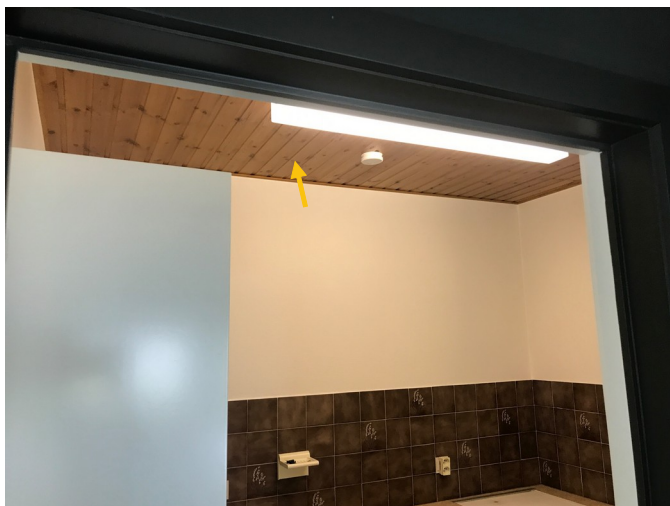
Het plafond bestaat uit hout. Zonder destructie is het niet mogelijk om na te gaan of er asbestverdachte materialen aanwezig zijn achter de Plafondafwerking.

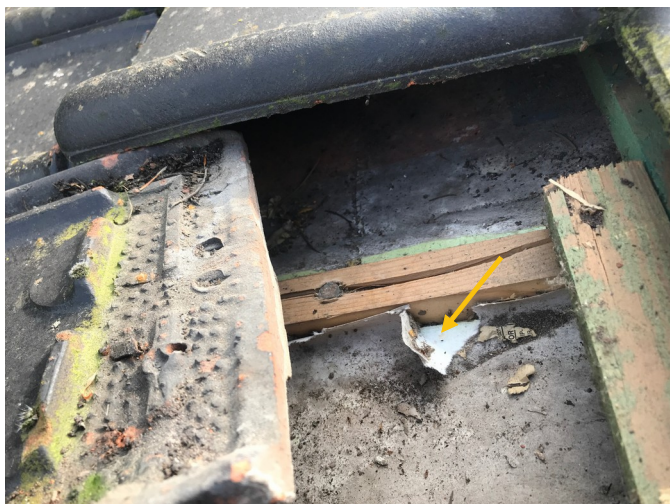
Tijdens de inspectie kon het onderdak worden geïnspecteerd en werd er vastgesteld dat dit niet bestaat uit asbestverdacht materiaal. Deze werd op 1 plaats geïnspecteerd door middel van het optillen van 1 pan op deze plaats was het onderdak dan ook niet asbest verdacht.

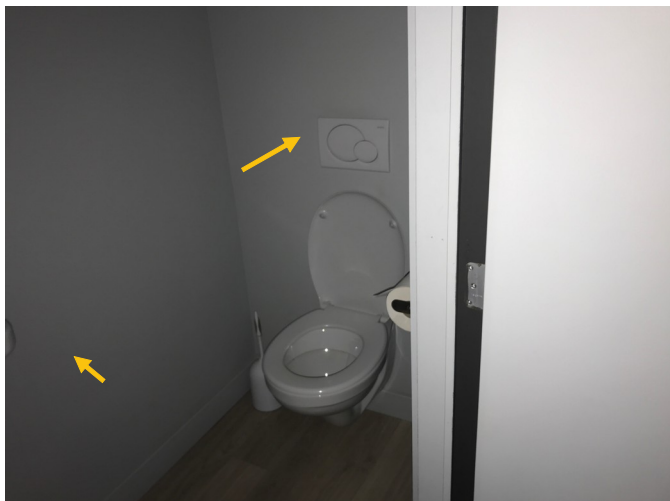
## Fiche 8: Valse wand - Gipskarton gelijkvloers en 1 ste verdieping.

De valse wand bestaat uit niet-asbestverdachte gipskartonplaten. Zonder destructie is het niet mogelijk om na te gaan of er asbestverdachte materialen aanwezig zijn achter de gipskartonplaten.

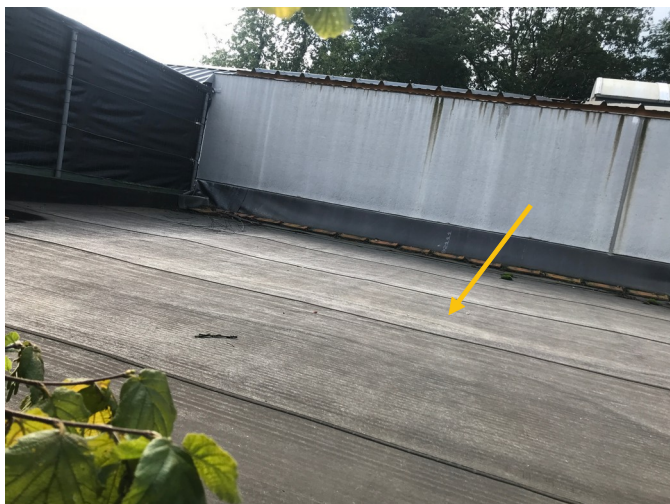
EPDM staat voor ethyleen-propyleen-dieen-monomeer. Deze combinatie zorgt ervoor de EPDM een heel flexibel, waterdicht en elastisch dak rubber is dat geen asbest bevat. Mogelijk zijn er onderliggende asbestverdachte lagen die niet waarneembaar waren op moment van de inspectie. Bij renovatie- of sloopwerken dient er eerst te worden gekeken of er onderliggende asbestverdacht lagen aanwezig zijn. Tevens dient er een staalname te gebeuren per verdacht laag.

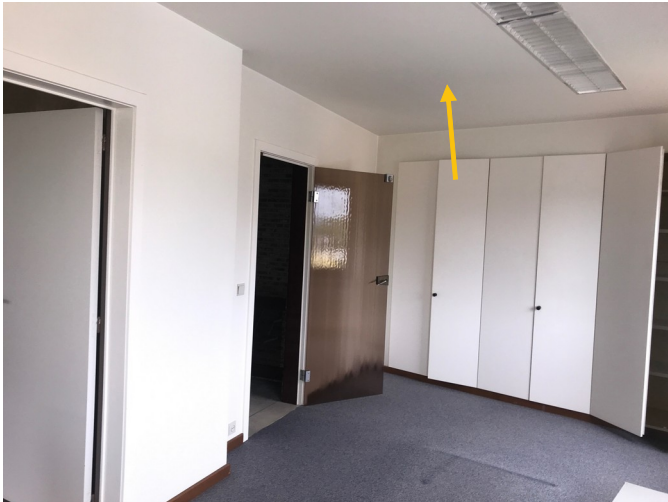
## Fiche 10: Plafondafwerking in gipskarton 1 ste verdieping

Het plafond bestaat uit niet-asbestverdachte gipskartonplaten. Zonder destructie is het niet mogelijk om na te gaan of er asbestverdachte materialen aanwezig zijn achter de gipskartonplaten.

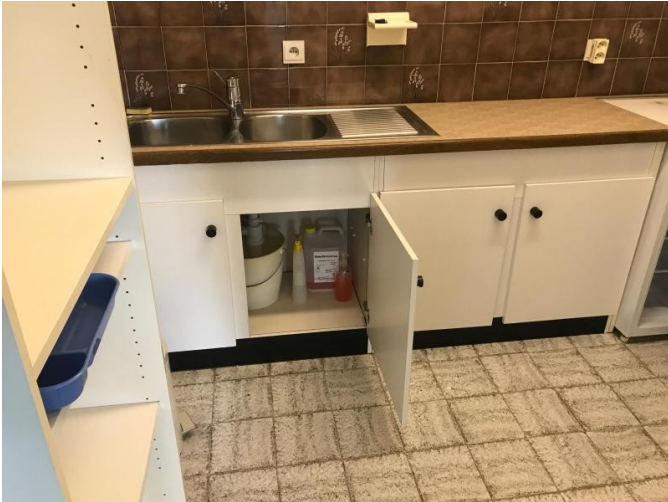
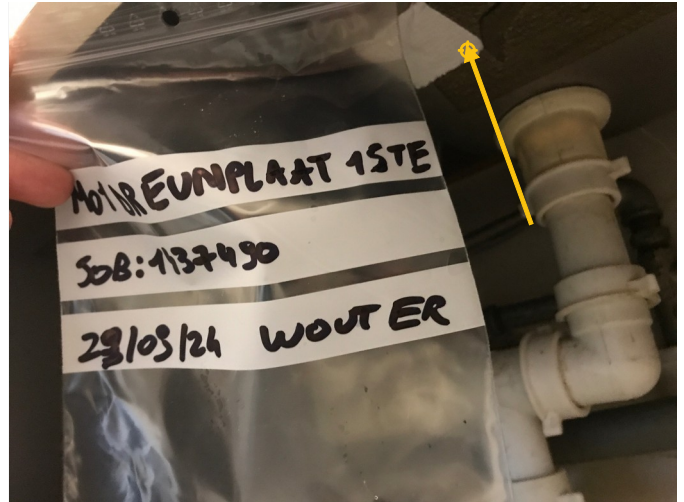
## Fiche 11: Ontdreuningsplaat/anti-dreunplaat onder spoelbak Verdieping 1 keuken

Geen asbest

| # | Type | Referentie | Resultaat |
|---|---|---|---|
| 11.1 | Puntmonster | M01 | Geen asbest |

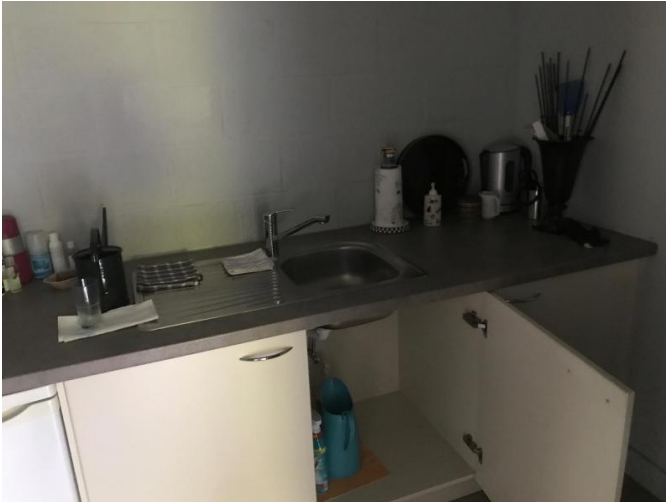
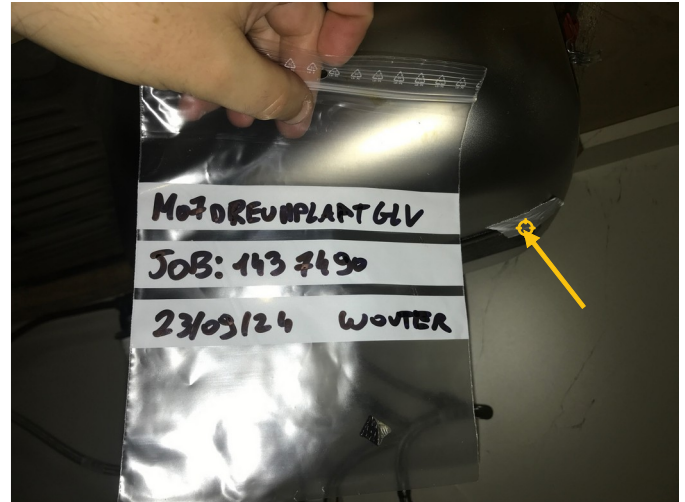
## Fiche 12: Ontdreuningsplaat/anti-dreunplaat onder spoelbak keuken gelijkvloers

Geen asbest

| # | Type | Referentie | Resultaat |
|---|---|---|---|
| 12.1 | Puntmonster | M07 | Geen asbest |

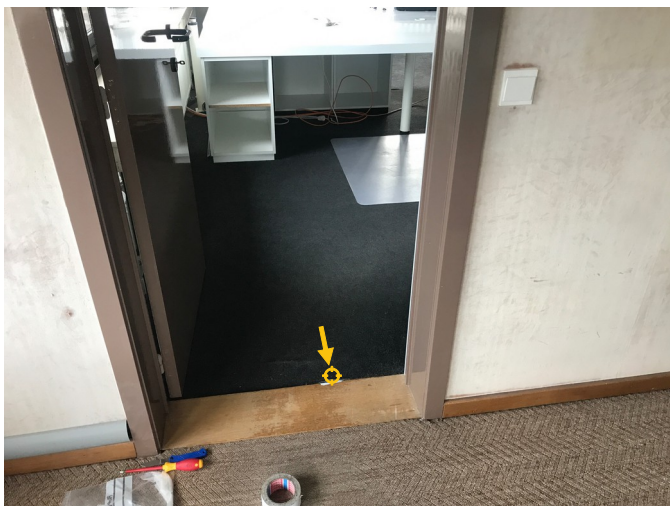
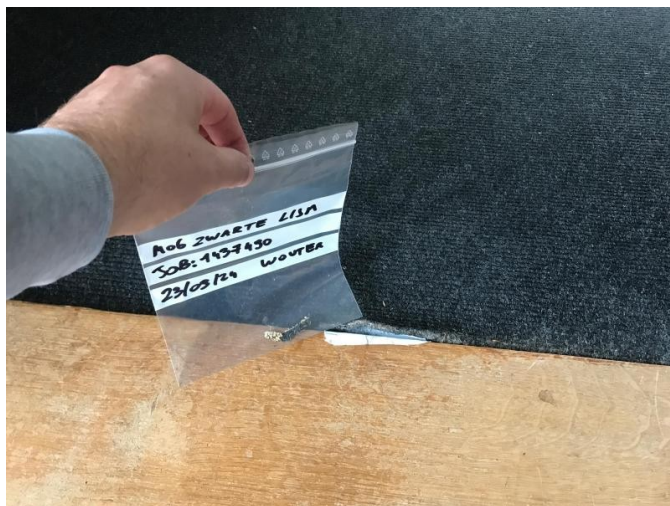
## Fiche 13: lijm onder vloerbekleding 1 ste verdieping

Geen asbest

| # | Type | Referentie | Resultaat |
|---|---|---|---|
| 13.1 | Puntmonster | MO6 | Geen asbest |

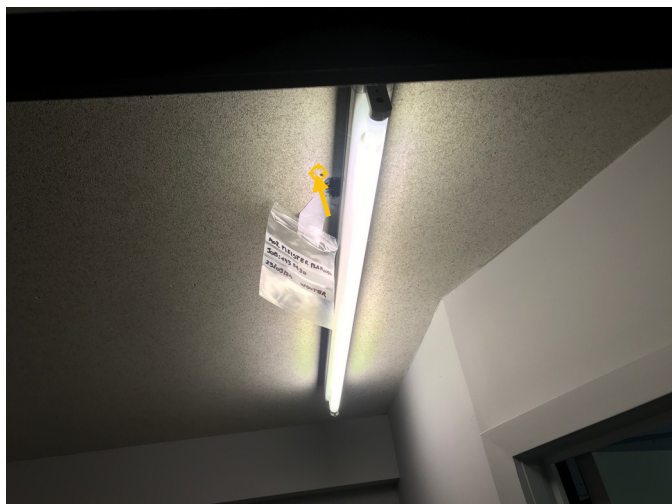
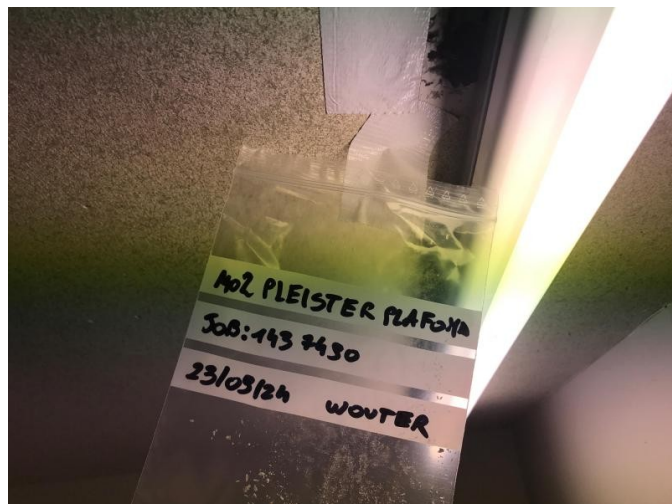
## Fiche 14: Pleisterwerk plafonds gelijkvloers

Geen asbest

| # | Type | Referentie | Resultaat |
|---|---|---|---|
| 14.1 | Mengmonster | M02 | Geen asbest |

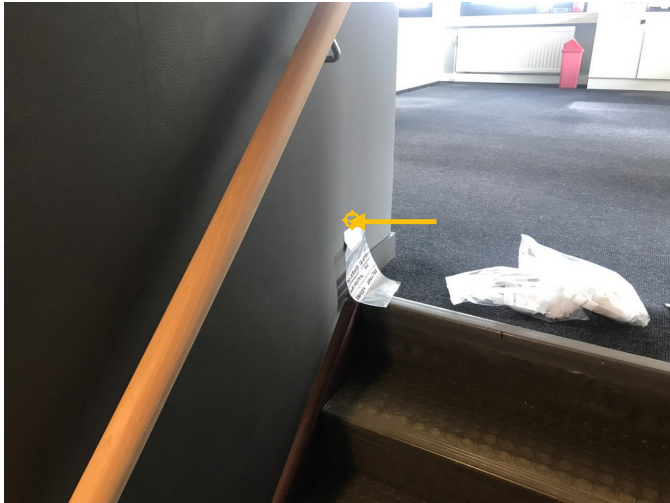
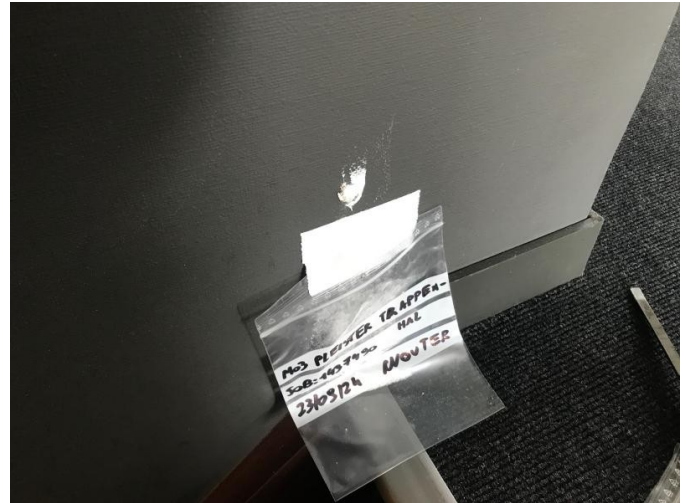
## Fiche 15: Pleisterwerk Trappenhal bureel

Geen asbest

| # | Type | Referentie | Resultaat |
|---|---|---|---|
| 15.1 | Mengmonster | M03 | Geen asbest |

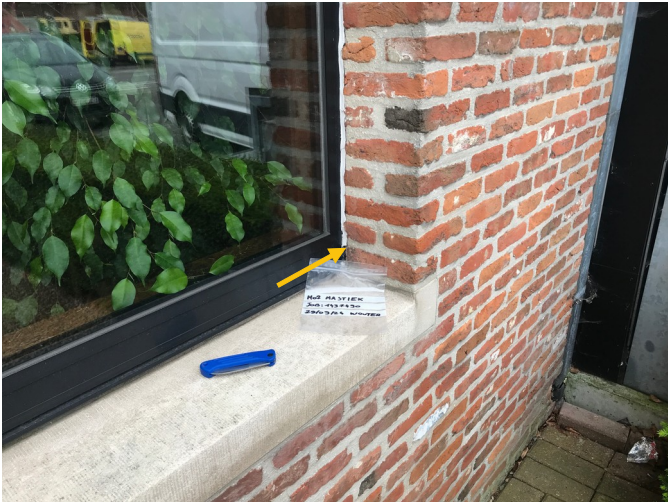
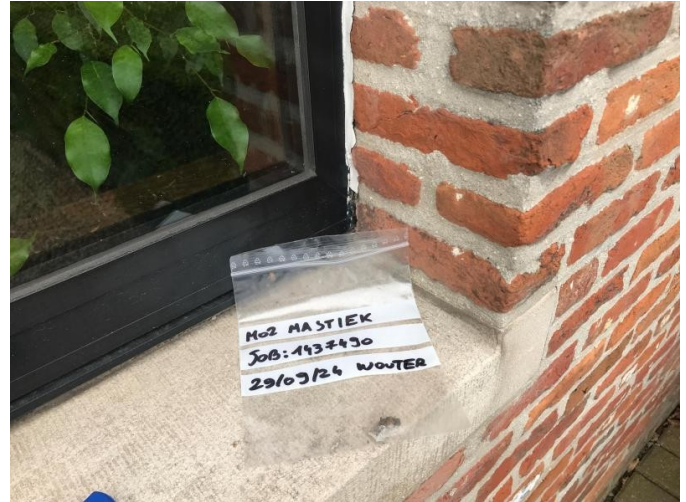
## Fiche 16: Mastiek/kit tussen muur en profiel - Buiten alle ramen

Geen asbest

| Opmerking | Deze mastiek werd bemonsterd bij de gemene delen van het appartementsgebouw. Na analyse is deze niet asbestverdacht. De analyse van de gemene delen zit ook in dit asbestverslag. |

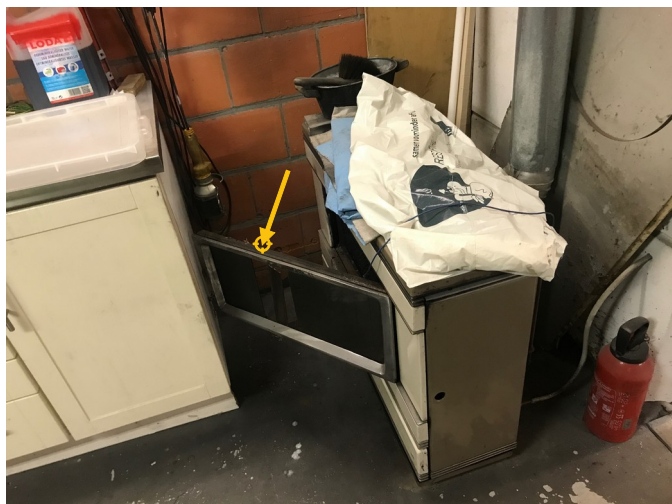
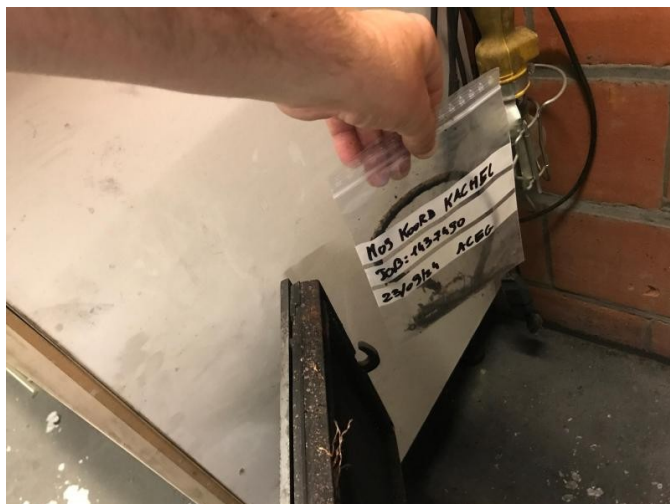
## Fiche 18: Koord in kachel garagebox

Geen asbest

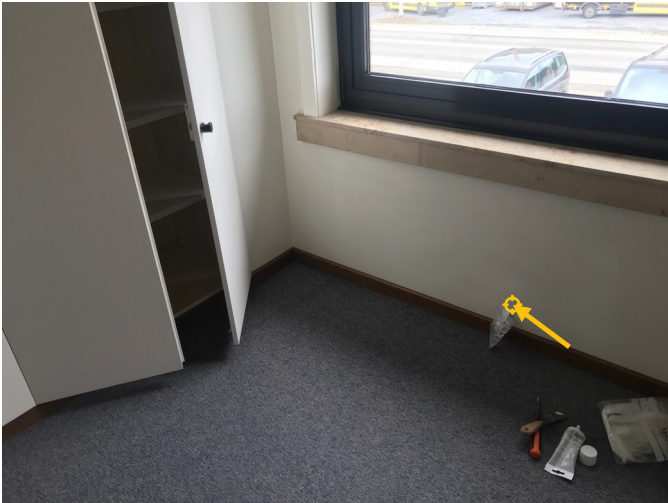
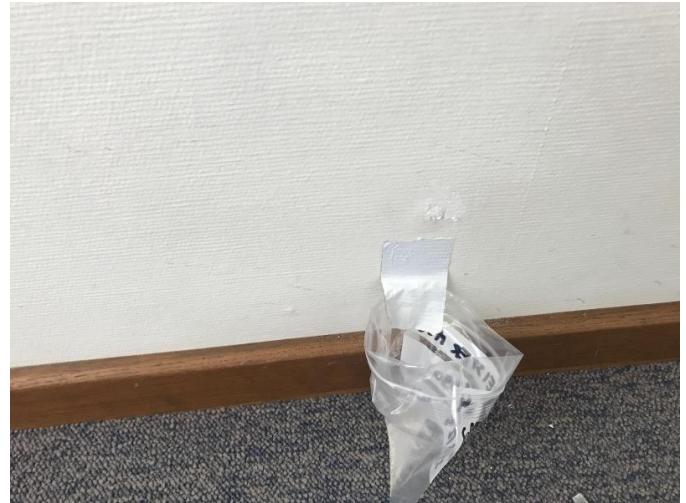
## Fiche 19: Pleisterwerk wanden 1 ste verdieping

Geen asbest

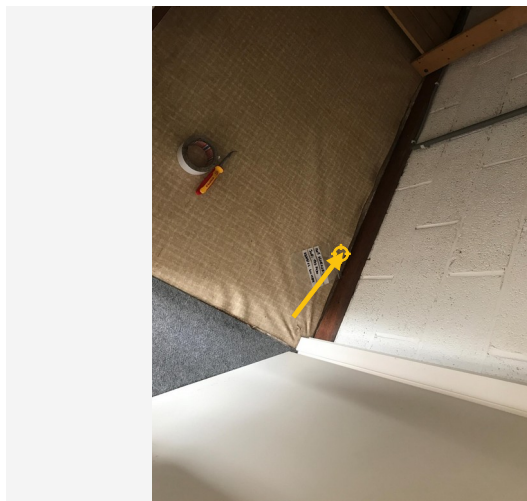
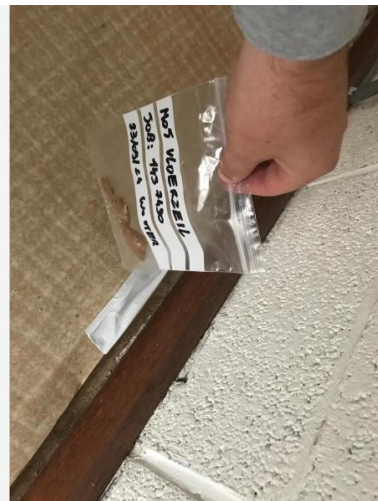
## Fiche 20: Vloerzeil met verdachte onderlaag onder de trap op het gelijkvloers.

Geen asbest
